# 大漢溪跨河休憩路廊銜接工程

## 施工階段生態保育/友善措施自主檢查表

表號：E-001 檢查日期：109年12月15日 施工進度：1.04% 預定完工日期：111年08月07日

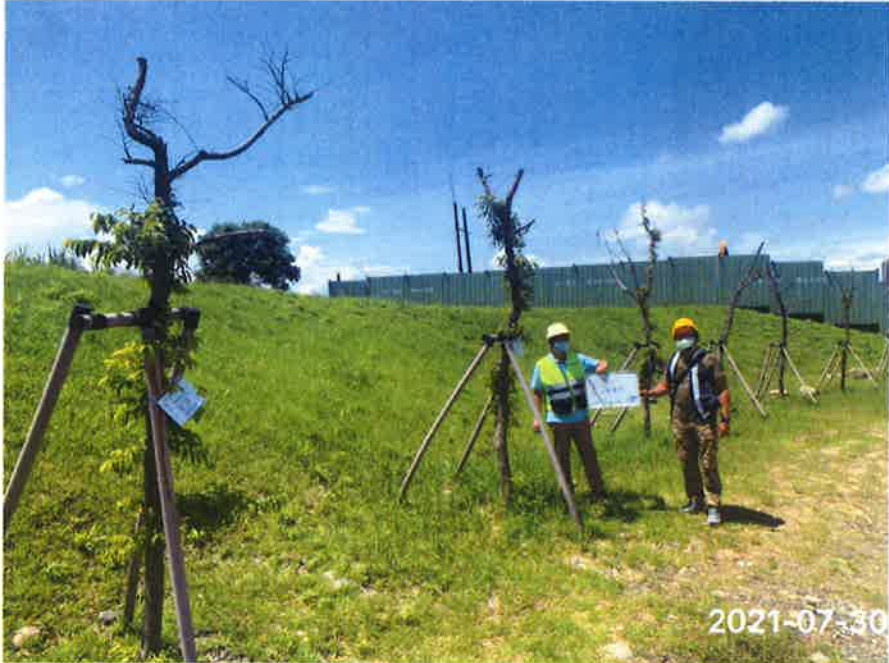
| 項目1 | |

| 拍攝日期<br>與說明 | 110年07月30日<br>左岸工區樹木移植後存活狀況 |

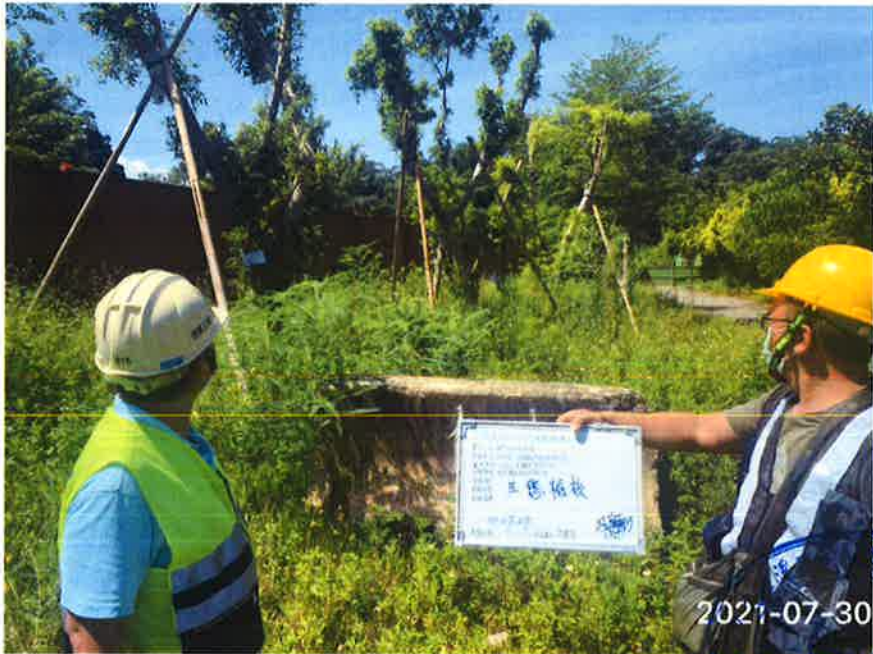
| 項目2 | |

| 拍攝日期<br>與說明 | 110年07月30日<br>右岸工區樹木移植後存活狀況 |

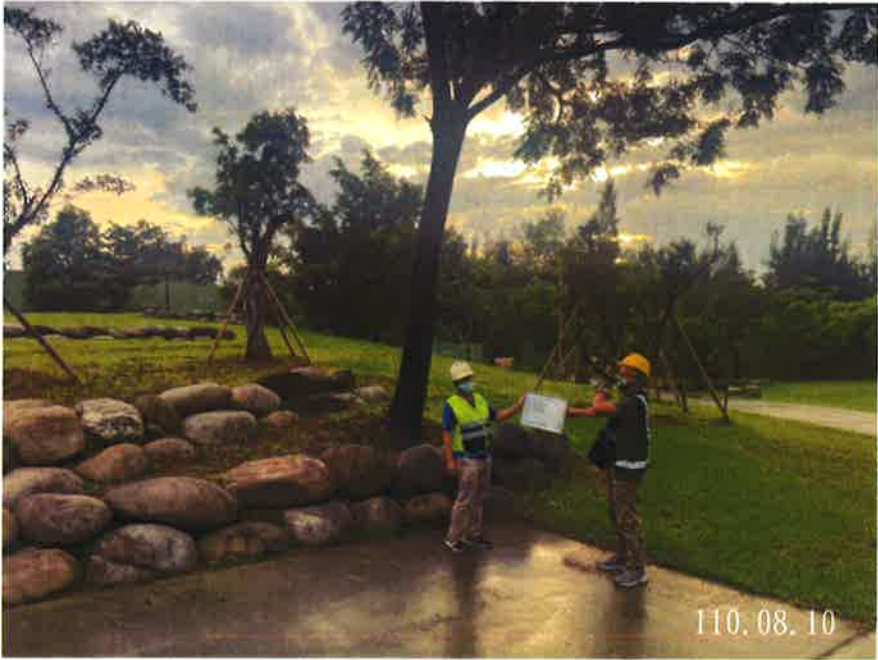
| 項目1 | |

| 拍攝日期<br>與說明 | 110年08月10日<br>右岸工區樹木移植後存活狀況 |

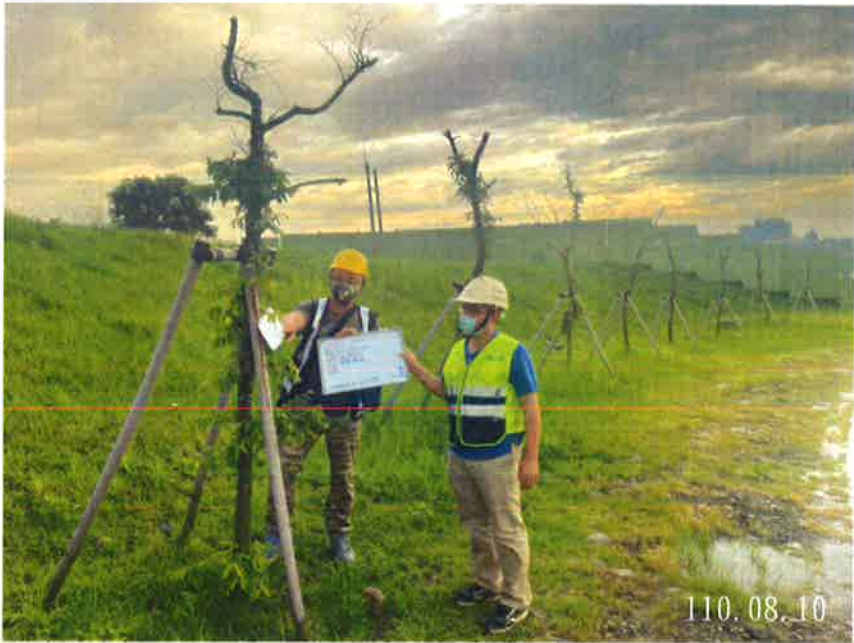
| 項目2 | |

| 拍攝日期<br>與說明 | 110年08月10日<br>左岸工區樹木移植後存活狀況 |

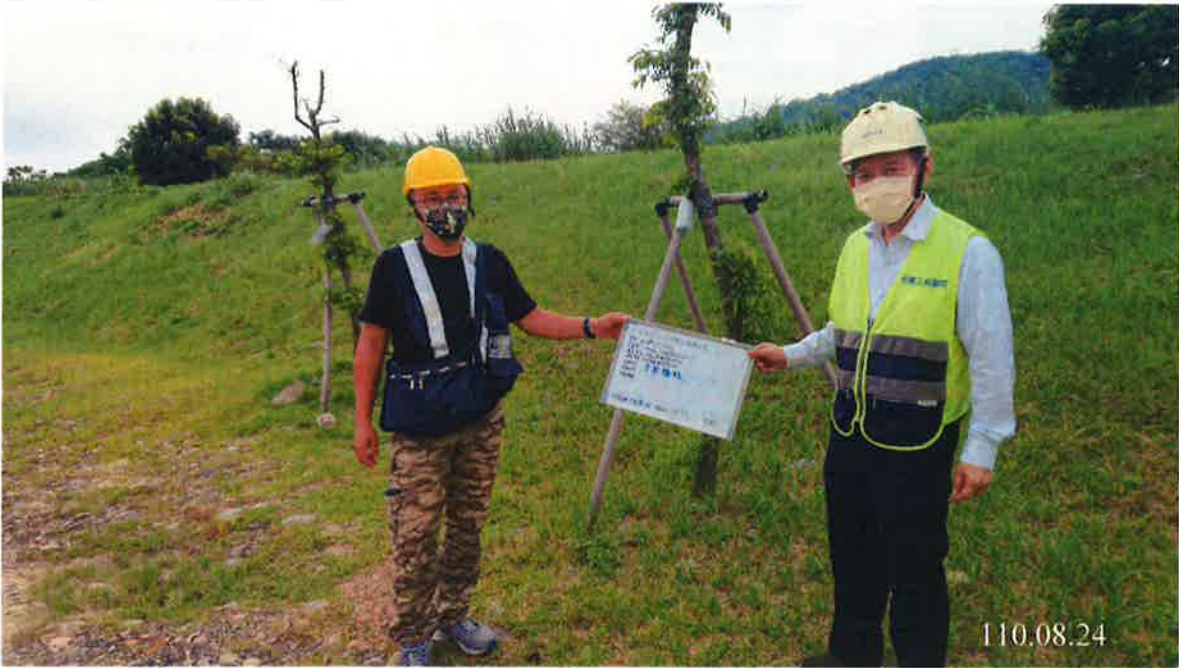
| 項目1 | |

| 拍攝日期<br>與說明 | 110年08月24日<br>左岸工區樹木移植後存活狀況 |

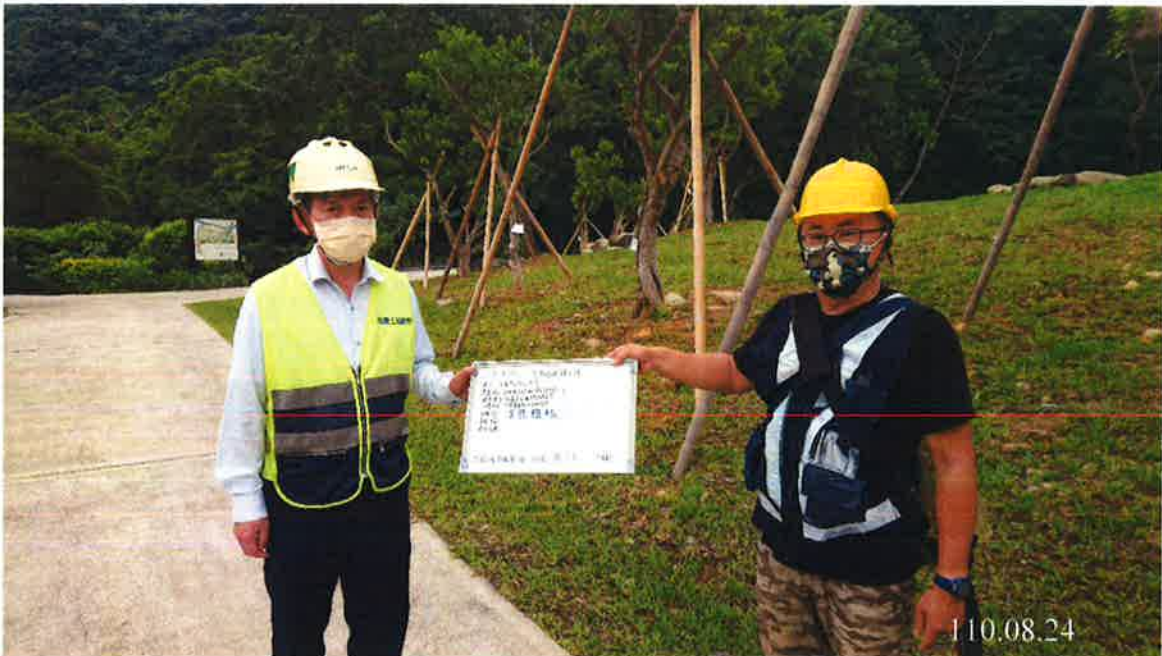
| 項目2 | |

| 拍攝日期<br>與說明 | 110年08月24日<br>右岸工區樹木移植後存活狀況 |
