M-01 現場勘查紀錄表

勘查日期	111/01/10	填表日期	111/01/10
紀錄人員	魏正安	勘查地點	(TWD97) X: 279983.77 Y: 2752840.57
人員	單位/職稱	參與勘查事項	
魏正安	亞磊數研工程顧問有限公司/生態檢核調查員	生態勘查	
駱采維	亞磊數研工程顧問有限公司/生態檢核調查員	生態勘查	
現場勘查意見		處理情形回覆	
提出人員(單位/職稱) <u>魏正安/生態檢核調查員</u>		回覆人員(單位/職稱) <u>黃怡綾(桃園市政府水務局/副工程司)</u>

街口溪生態水岸步道計畫工程生態檢核表 維護管理階段附表

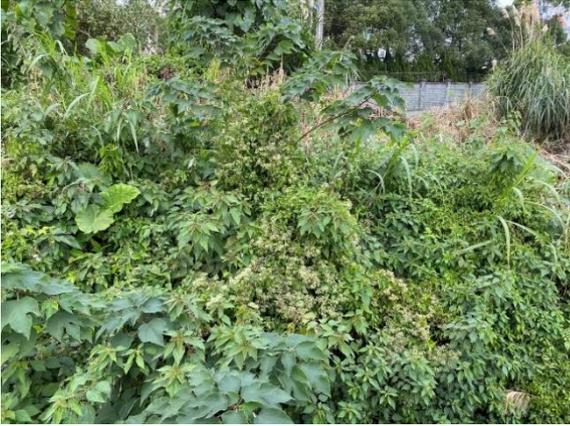
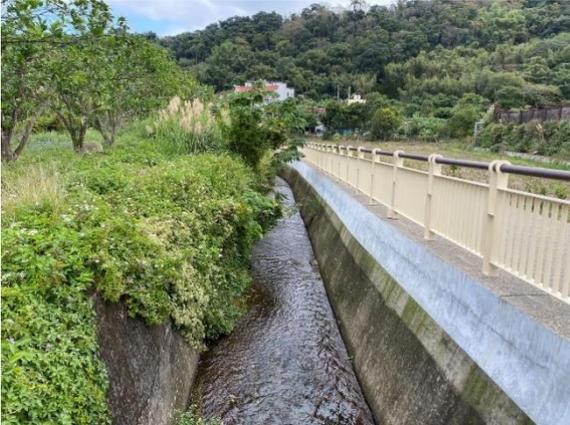
<p>1. 小花蔓澤蘭後續由水務局派工進行清除，預計於3月份完成。</p>	
<p>1. 大溪國中門口往下游護岸有小花蔓澤蘭生長，部分植物有被纏繞的情形，會影響沿岸植栽的生長，建議進行清除作業。 座標：(TWD97) X: 279845.78 Y: 2752502.89 座標：(TWD97) X: 279894.15 Y: 2752560.92</p> <p>2. 小花蔓澤蘭清除辦法： 一、通報農業局，由農業局進行清除作業。 二、自行進行清除作業，須注意事項如下： (一)使用人力(物理性)剷除法，建議以手工拔除或鐮刀割除方式辦理，避免用割草機處理而造成植株碎片四散、反而造成散播。 (二)主要於發現時不分生長階段隨時進行清除作業，但其最佳防治時期為每年10月至1月花期前，避免種子大量繁殖。 (三)進行切蔓作業，盡可能貼近地面根際或連根拔</p>

除。

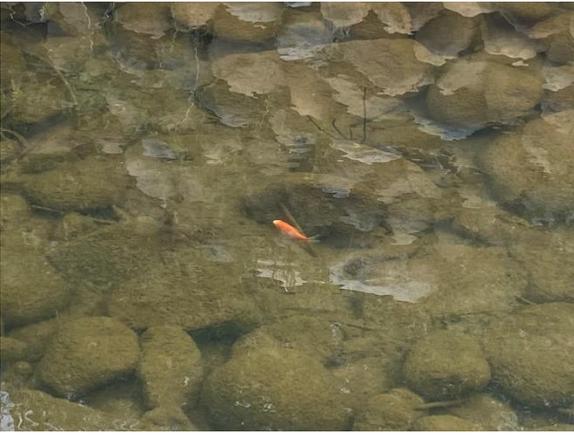
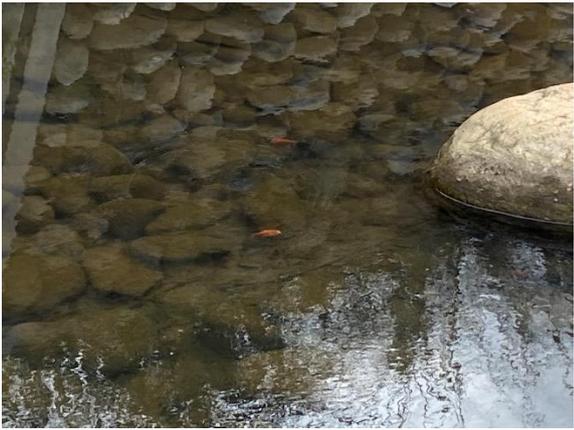
3. 水中有發現錦鯉，可能是人為放生，建議可以設立禁止放生的告示牌，宣導外來種不隨意野放避免影響生態。

2. 本案已配合增設禁止放生告示牌。

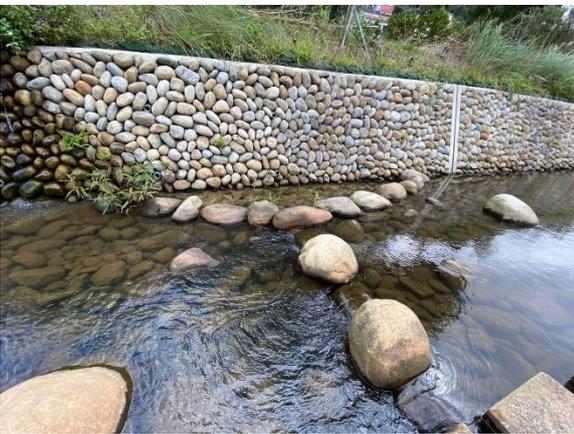
4. 水生植生區原植有大安水蓴衣，然因洪水沖刷面積減少，現場亦無其他水生植物覆蓋，建議維管單位可以補植原生種在地水生植物增加現地生物可利用之多樣棲地。

3. 河道內植栽過往已補植數次，囿於豪雨洪水沖刷而無法留存，後續應研究該區域河道流速，倘有適合之緩流區再行補植。

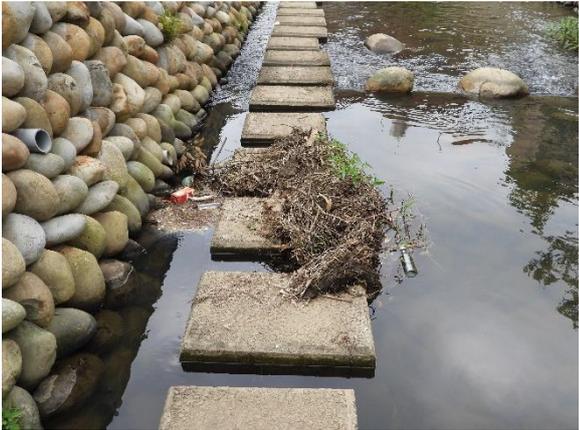
<p>本案前已與當地里長簽署維管計畫，由當地環保志工進行周邊環境維護、河道內小型垃圾清理，若有大型垃圾則協助通報桃園市政府水務局處理。</p>	
<p>1. 河道中有垃圾堆積，建議可組織地方居民或學生定期進行打掃。</p>

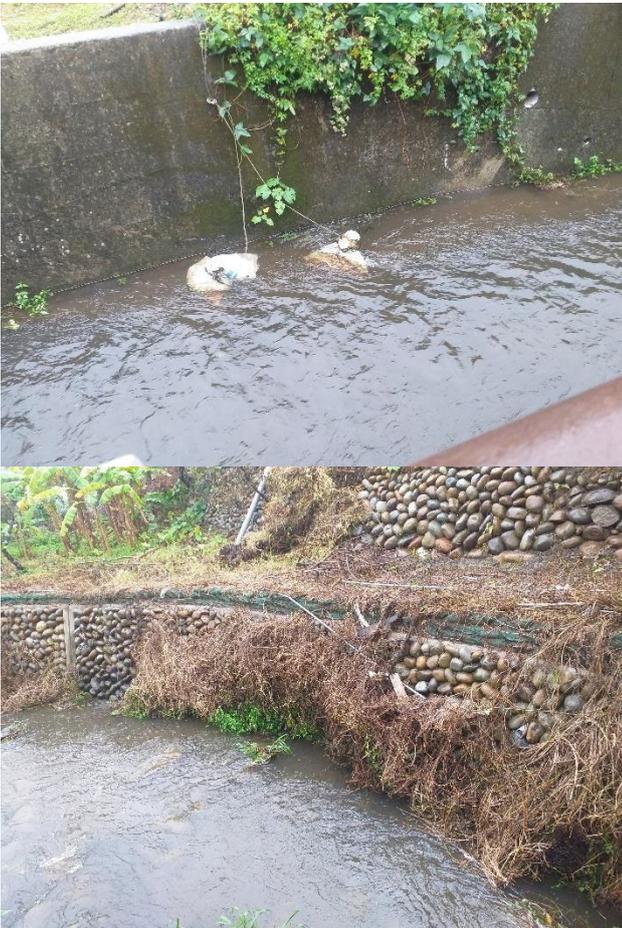
<p>1.有關河道內遭放置廢棄物，已請里長幫忙協調鄰近地主自行移除，後續針對鶴到內任意丟置廢棄物將辦理相關罰則。</p> <p>2.有關植生包在附近農地人焚燒雜草破壞生態，該綠植帶於 112 年已移交給公所維管，已請里長協調農地人勿私自焚燒雜草，如再有該行為將報請環保局辦理相關罰則。</p>	
<p>1. 河道內有鄰近之私有地棄置之廢棄物，座標 (24.880330, 121.295770)有疑似肥料袋之廢棄物；座標 (24.881289, 121.296959)沿河道右岸處有大量私有地除草後留下之雜草殘體。 建議：將廢棄物移除並告知地主廢棄物棄置河道之相關罰則，以起到嚇阻之作用。</p>

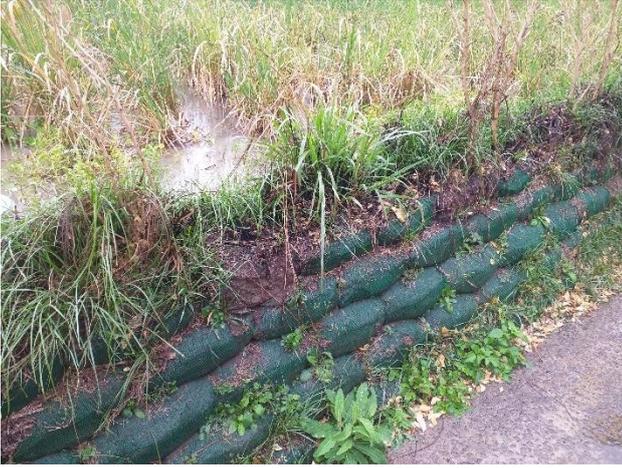
2. 座標(24.881552, 121.296933)附近之植生包上有焦黑的植物殘體，經瞭解為鄰近農地人為焚燒雜草時造成的。
建議：等待植生自然復原，並勸阻周邊農地使用者勿違法焚燒雜草。
