工程各週期檢核相關表
水庫集水區保育治理工程生態檢核表 主表(1/2)

工程基本資料	工程名稱 (編號)	111 年度臺北水源特定區 1 號集水區 治理工程	設計單位	山立工程顧問有限公司
	工程期程	111.02.02-111.07.01(150)	監造廠商	山立工程顧問有限公司
	治理機關	經濟部水利署 臺北水源特定區管理局	營造廠商	捷暉營造有限公司
	基地位置	地點：新北市新店區、烏來區 集水區：_南勢溪_ 1. 新潭路三段 80 巷紅瓦屋 2. 小坑二路野溪 3. 新烏路一段 3K 4. 西羅岸路野溪上游 5. 西羅岸路野溪下游	工程預算/ 經費	638 萬
	工程緣由目的	無災害處預防災害		
	工程類型	<input type="checkbox"/> 自然復育、 <input checked="" type="checkbox"/> 坡地整治、 <input checked="" type="checkbox"/> 溪流整治、 <input type="checkbox"/> 清淤疏通、 <input type="checkbox"/> 結構物改善、 <input type="checkbox"/> 其他		
	工程內容	砌石護岸、固床工、基礎補強、石籠護岸、塊石堆疊、噴漿溝、自由梁護坡植生		
預期效益	<input type="checkbox"/> 保全對象(複選): <input type="checkbox"/> 民眾(<input type="checkbox"/> 社區 <input type="checkbox"/> 學校 <input checked="" type="checkbox"/> 部落 <input type="checkbox"/> ____) <input type="checkbox"/> 產業(<input type="checkbox"/> 農作物 <input checked="" type="checkbox"/> 果園 <input type="checkbox"/> ____) <input checked="" type="checkbox"/> 交通(<input type="checkbox"/> 橋梁 <input checked="" type="checkbox"/> 道路 <input type="checkbox"/> ____) <input type="checkbox"/> 工程設施 (<input type="checkbox"/> 水庫 <input type="checkbox"/> 攔砂壩 <input checked="" type="checkbox"/> 固床設施 <input checked="" type="checkbox"/> 護岸) <input

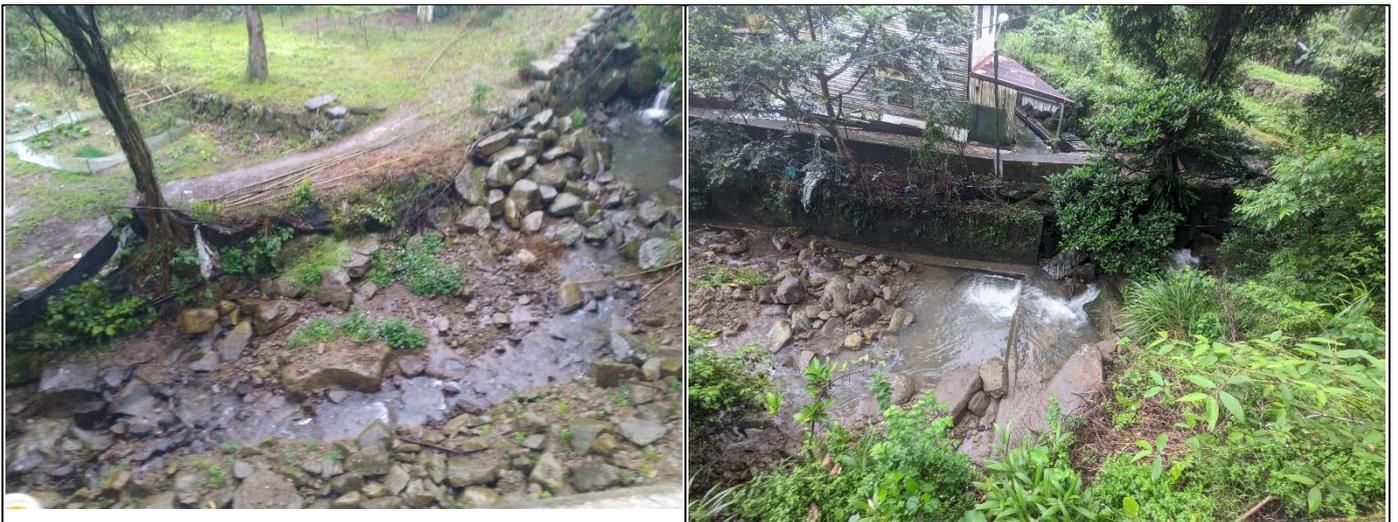
【工區 1-新潭路三段 80 巷紅瓦屋】

本案為常流水野溪，水量豐沛，工區上游段溪床天然，順流右岸乾砌石完整且生態功能佳；下游有 RC 護岸與固床工但溪床仍遍佈巨石，整體仍為優良野溪環境，生態敏感度高。

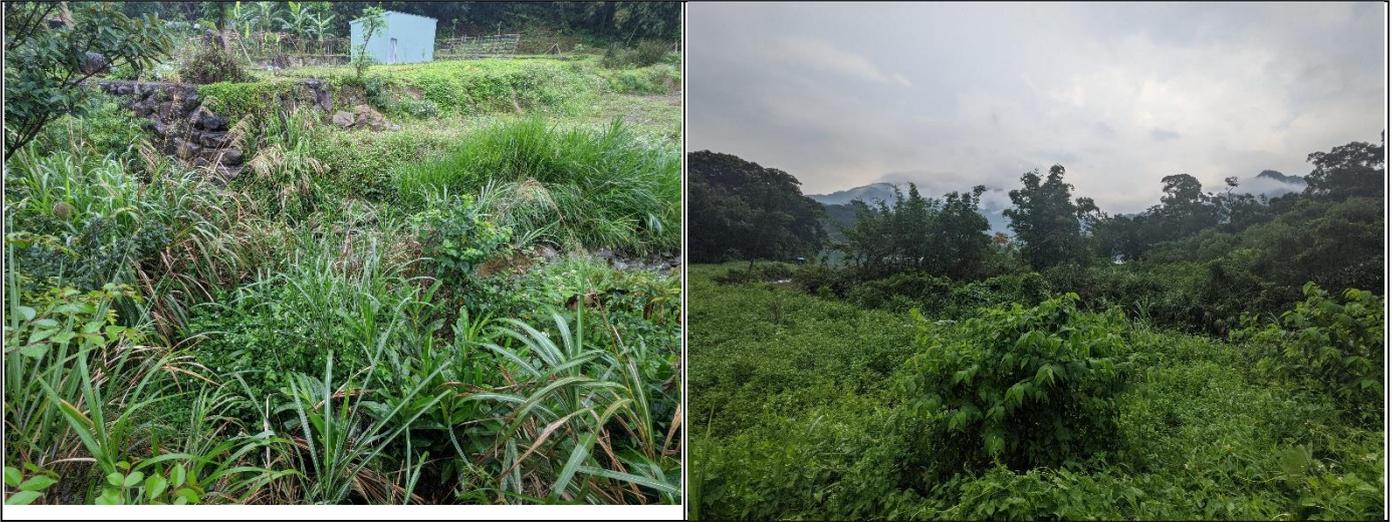
【工區 2-小坑二路野溪】

本案位於翡翠水庫蓄水區上游端，水位受庫區蓄水量影響，工區上游已受工程破壞，工區為僅存常流水自然野溪段，有生態議題。

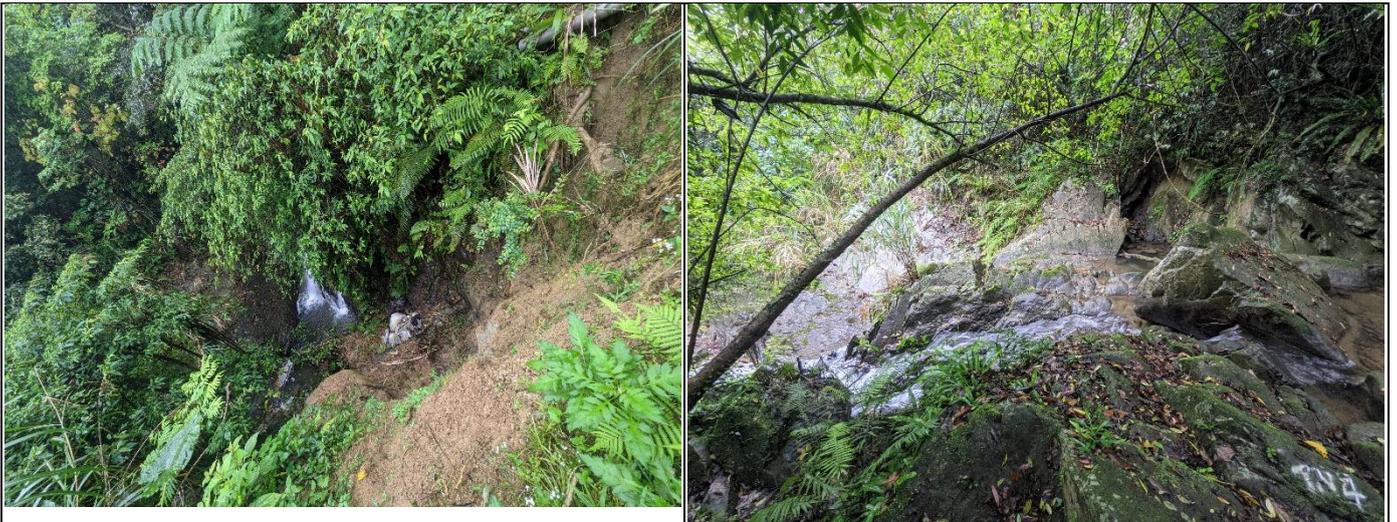
【工區 3-新烏路一段 3K 處屋後野溪】

本案水量豐沛、水質乾淨、陸域植被完整，天空域必度高，溪床岩盤連續完整，為高度敏感棲地。

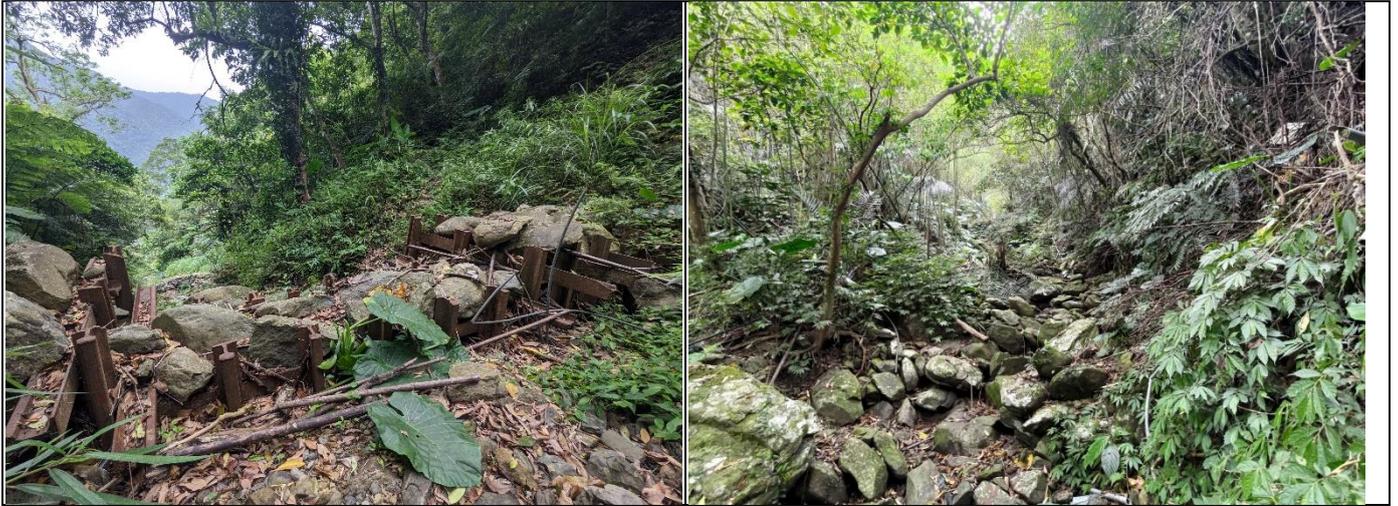
【工區 4-西羅岸路野溪】

本案現場未發現裸露地，無常流水但應該有積水水潭，環境植被良好，濱溪大喬木有 6 公尺以上，為優良濕地環境。

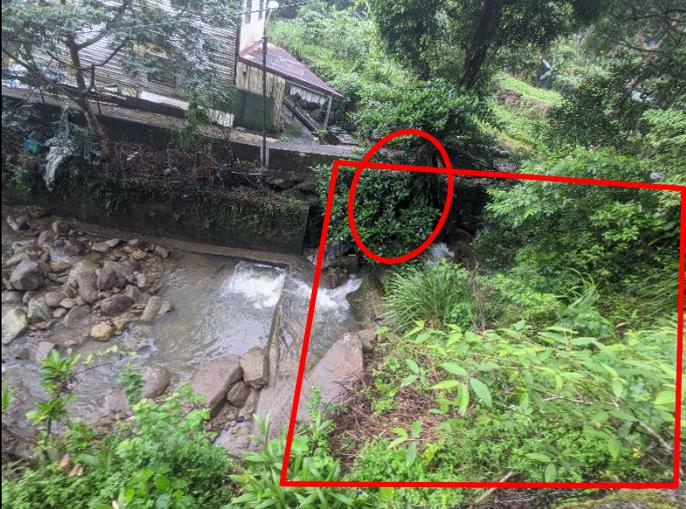
勘查日期	民國 110 年 8 月 16 日	填表日期	民國 110 年 8 月 17 日
紀錄人員	郭家暢	勘查地點	新店區、烏來區
人員	單位/職稱	參與勘查事項	
郭家暢	國立臺灣大學/生態檢核團隊	工程生態評析、執行檢核機制	
許曄咏	國立臺灣大學/生態檢核團隊	協助執行檢核機制	
現場勘查意見		處理情形回覆	
提出人員(單位/職稱):郭家暢		回覆人員(單位/職稱):	
<p>【工區 1-新潭路三段 80 巷紅瓦屋】 現場討論協議照片中大樹上游之溪段工程取消，不可擾動。下游則針對護岸掏空處進行點狀修補(非線狀)。建請設計公司重新提送設計圖。</p>

<p>【工區 1-新潭路三段 80 巷紅瓦屋】 感謝指導，已於詳圖上註明承商進場整理後須會同監造單位律定確切施作範圍，基礎狀況良好無掏空處則避免施做，若施做時遭遇堅硬岩盤，得依現場實際情形並經監造單位同意後酌以調整，不開挖現地大塊石，採包覆方式施做，其深度、數量等依實作數量結算。</p>	
<p>【工區 2-小坑二路野溪】 現場討論本團隊建議不施作，或採乾砌、打樁編柵法等取代土石籠。協議結果為順流左岸採土石籠，順流右岸採其他柔性工法，建請設計公司重新提送設計圖。</p>		<p>【工區 2-小坑二路野溪】 感謝指導，考量左岸為水流攻擊岸，故左岸仍維持石籠護岸較能保護坡腳，右岸則已改為太空包保護工之型式。</p>	
<p>【工區 3-新烏路一段 3K 處屋後野溪】 本次討論顧問公司提送之設計圖，較前板設計圖大幅修改，取消所有固床工與砌石護岸，改為型框植生與噴漿溝，已符合生態友善要點。惟須注意坍方處修護構造物基腳應盡量遠離流新(避免束縮水域)；還有既有護岸基礎補強，宜盡量縮限補強結構向流心凸出之長度。</p>		<p>【工區 3-新烏路一段 3K 處屋後野溪】 遵照辦理</p>

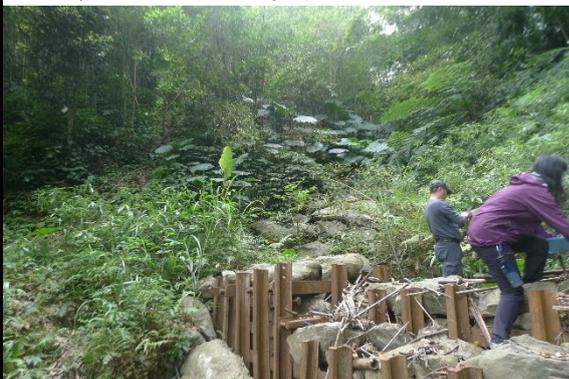
三道鋼軌柵欄，沒有任何損壞，沒有土砂堆積，兩側植被復原良好，已有小喬木。

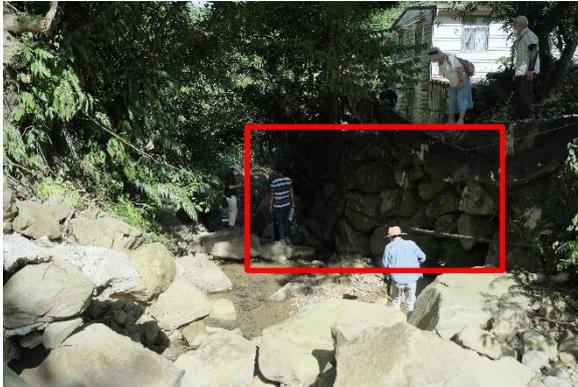
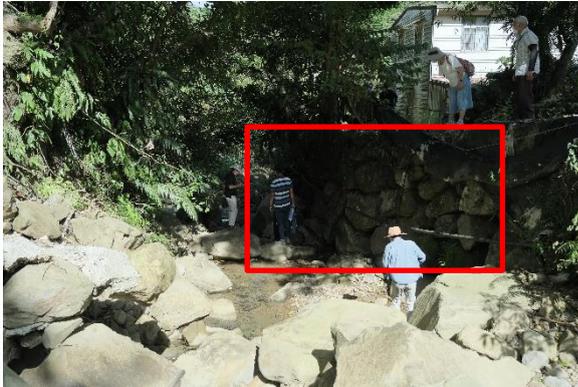
(圖 1 順流右岸乾砌石)

1. 順流右岸乾砌石在我小學砌好到現在都沒事(圖 1、圖 3)，左岸有些崩落情形才較需要保護。

1. 遵照辦理，將取消右岸砌石護岸及乾砌石護坡，且右岸將以塊石填補既有乾砌石孔隙較大處為原則。
2. 遵照辦理，將於 A0K+037.56~A0K+040.73 施作階梯式固床工，且於跌水處營造水窪，並於左岸設置乾砌石護坡以保護上方大樹。
3. 遵照辦理，將確實點狀修補掏空，不干擾未掏空區域。
4. 遵照辦理，將利用既有通道作為施工便道，並於承商進場時律定便道範圍。

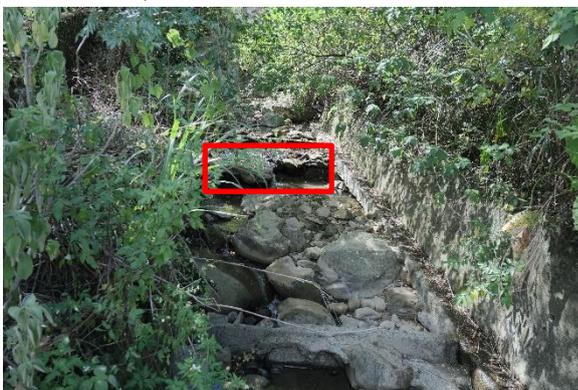
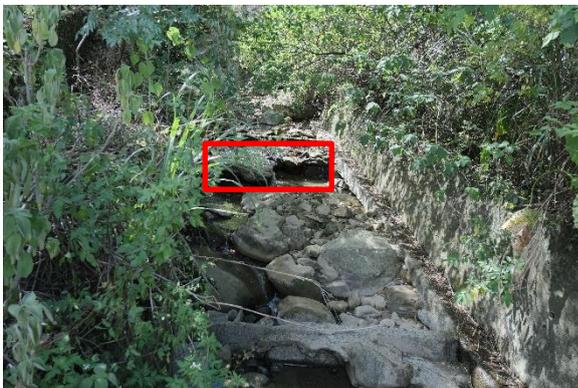
(圖 2 最下游固床工)

1. 順流右岸乾砌石不需再用漿砌石加固(圖 1、圖 3)。左岸可以補強。
2. 溪流左岸(面下游)之前的攻擊坡崩塌，之前工程單位僅完成邊坡擋土牆，對於擋土牆基腳施工敷衍，且已經遭受洪水沖蝕，應設法修補，以防止原本較下游 10~20 公尺的天然邊坡基腳繼續被掏刷，造成上方喬灌木傾倒崩落。修補方式建議採用原本溪床大石，砌石固定，砌石上方應保持天然沙土堆，並復育植被，以減少繼續沖刷。
3. 最下游固床工與基腳穩定，應維持現狀不要動(圖 2)，修補左右岸的掏空點位即可。

1. 【減輕】協調最下游固床工(圖 2)採向下降挖垂直修補，而非向下游延伸修補掩埋深潭，修補完成後跌水處復原成深潭。修補處理設直徑 10 公分以上口型水管數個，營造潭內躲避空間。
2. 【迴避】施工前聯絡檢核團隊圈選大樹與巨石保全。
3. 【減輕】協調於 A0K+37.56 斷面堆石固床工儘量於跌水處營造水窪。

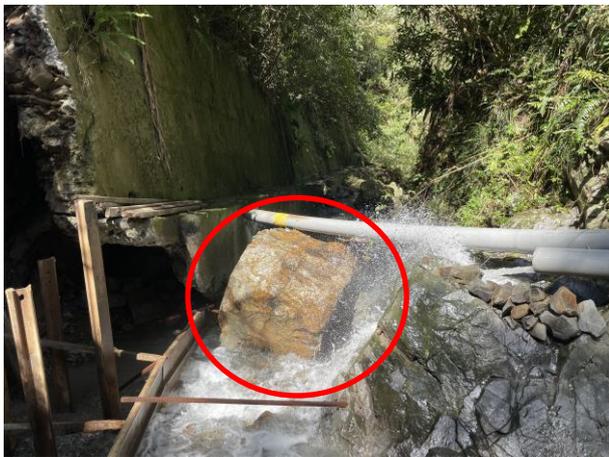
</div> <p>二、查過去會勘照片，紅圈處巨石非原有巨石，應為近期連日降雨所沖落之落石，非本案原定保全對象。</p>

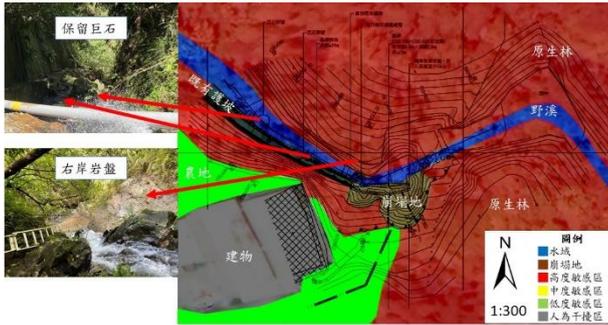
繪製生態敏感區套疊施工設計圖如上，經本次會勘確認原定保留巨石位於現場施工必經路線上，難以迴避。

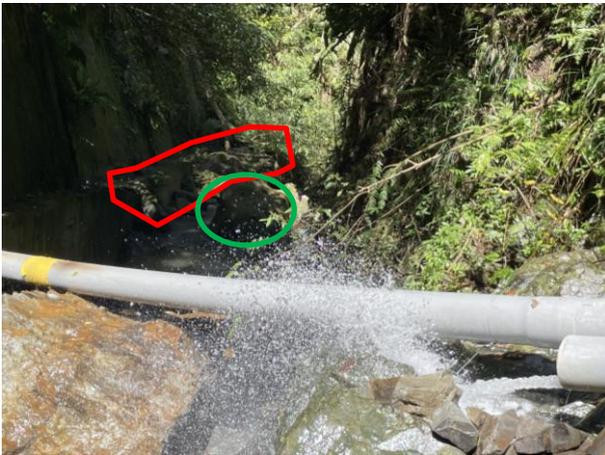
因過去會勘未能下切至既有護岸勘查，本次會勘發現後方既有護岸基腳已有土石掩埋(紅框處)，未見掏空情況，請設計團隊評估是否能縮小施作距離，以減輕生態影響並可迴避施工單位所提出之不可迴避巨石(綠框處)

- 1.【縮小】確實點狀修補掏空處，不填埋深水區。修補處建議埋設門型水管數個(魚槽)，營造潭內躲避空間。
- 2.【迴避】工區深潭與巨石保全。
- 3.【減輕】護岸儘量後退貼齊崩塌基腳，勿縮限河道(壺狀深潭區)。
- 4.【迴避】順流右岸河岸、岩盤不可挖掘破壞。
- 5.如施工遇不可迴避之巨石，通知生態檢核團隊確認後，方得進行處理。

巨石處理方式建議以下列方式執行 1.生態友善程

<p>度高：移動巨石暫置於不影響施工處，待施工完成後回放原處；2.生態友善程度低：巨石無法移動情況，以破壞方式將巨石分為數小塊，用於工程回填處。</p>	
--	--

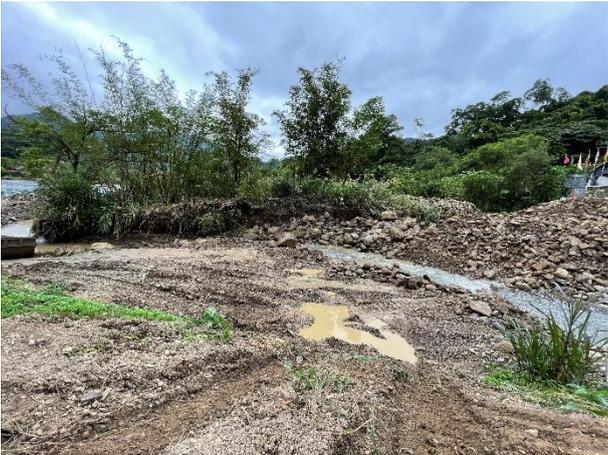
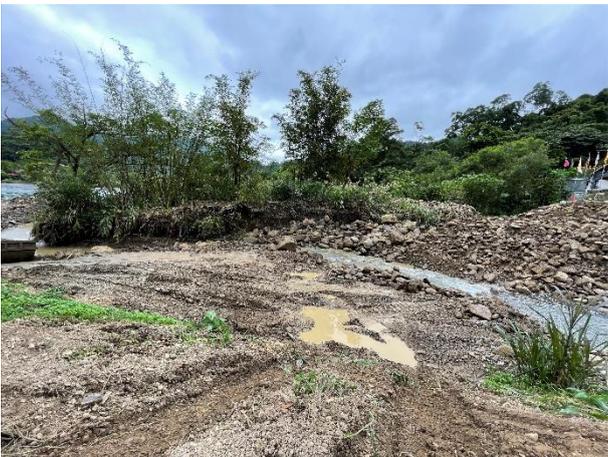
勘查日期	民國 111 年 3 月 31 日	填表日期	民國 111 年 3 月 31 日
紀錄人員	劉家瑞	勘查地點	西羅岸路野溪下游 新烏路一段 3K 處屋後野溪 小坑二路野溪
人員	單位/職稱	參與勘查事項	
劉家瑞	國立臺灣大學生態檢核團隊/研究助理	生態檢核執行	
現勘意見 提出人員(單位/職稱)劉家瑞(國立臺灣大學生態檢核團隊/研究助理)		處理情形回覆 回覆人員(單位/職稱) _____	
<p>【工區 2 小坑二路野溪】</p> <p>1. 順流右岸未受干擾，有確實保全。</p> <p>2. 本案完工後，請確實將施工河道恢復。</p>

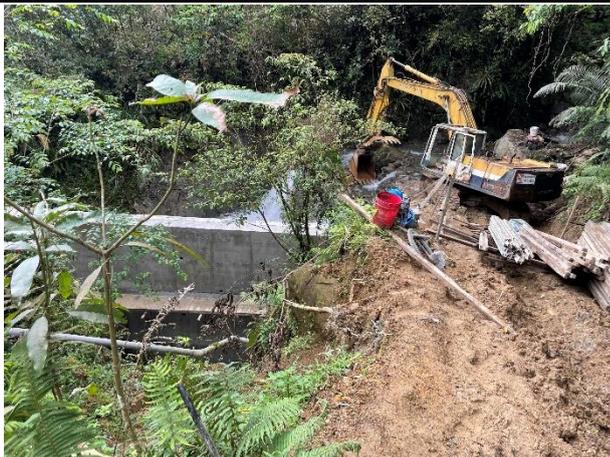
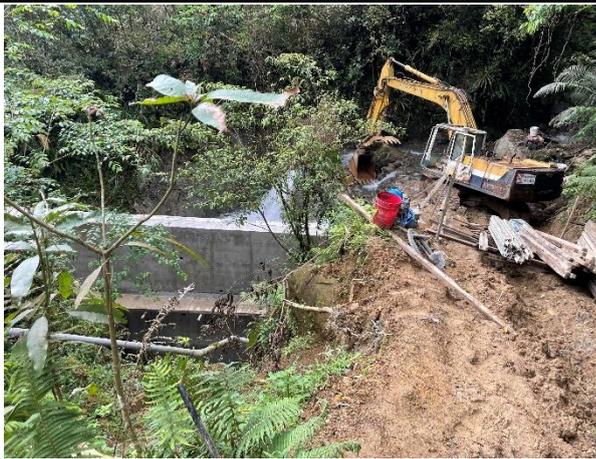
施工便道 (111.3.31 拍攝)

<p style="text-align: right;">111.3.31</p>			
<p>拍攝</p> <p>【工區 3 新烏路一段 3K 處屋後野溪】</p> <p>1. 本案工程所用施工便道影響範圍大，包含工區上游處有堆積材料，請於完工後恢復地貌並補植原生喬木(補償原則)。</p> <p>*註：本次施工便道開設有砍伐小型喬木的情形(屬環境不友善狀況)，請避免並事先照會檢核團隊。</p>

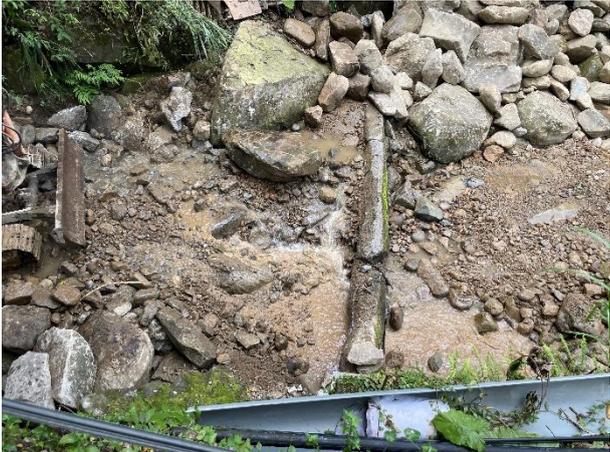
勘查日期	民國 111 年 4 月 26 日	填表日期	民國 111 年 4 月 26 日
紀錄人員	劉家瑞	勘查地點	新烏路一段 3K 處屋後野溪 新潭路三段 80 巷紅瓦屋 小坑二路野溪
人員	單位/職稱	參與勘查事項	
劉家瑞	國立臺灣大學生態檢核團隊/ 研究助理	生態檢核執行	
現勘意見 提出人員(單位/職稱)劉家瑞(國立臺灣大學生態檢核 團隊/研究助理)		處理情形回覆 回覆人員(單位/職稱) _____	
<p>【工區 1 新潭路三段 80 巷紅瓦屋】</p> <p>1. 工區大樹、巨石有確實保全。</p>

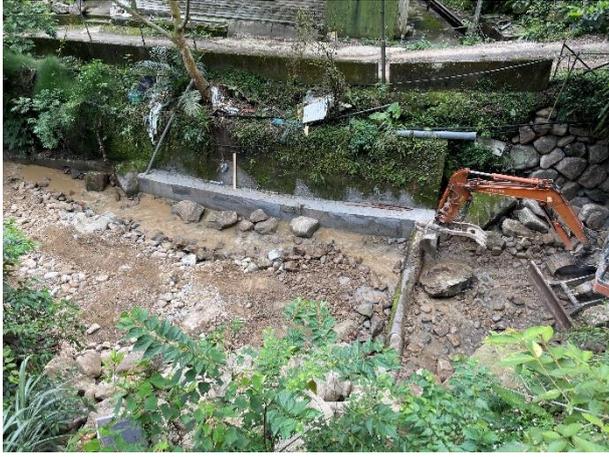
<p>2. 護岸修補有確實不向外延伸。</p>

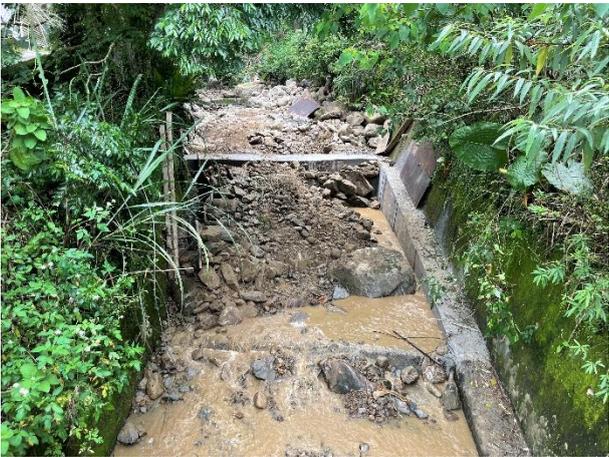
3. 下游處固床工請於修補完成後，將跌水處復

原成深潭。

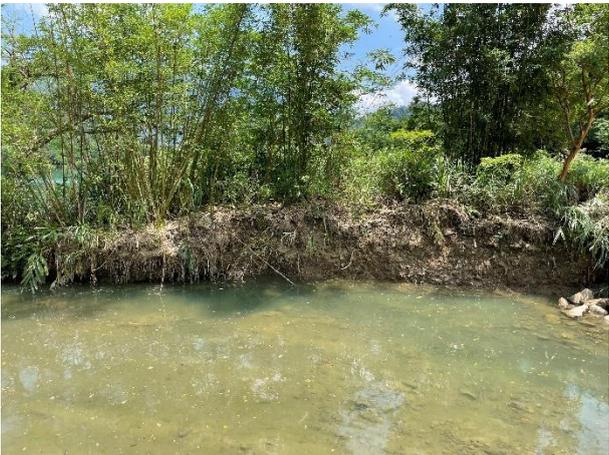
3. 順流右岸未受干擾，有確實保全。

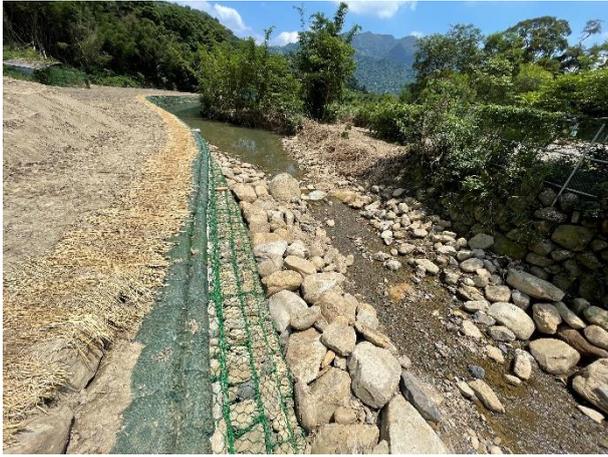
4. 有確實將施工河道恢復。

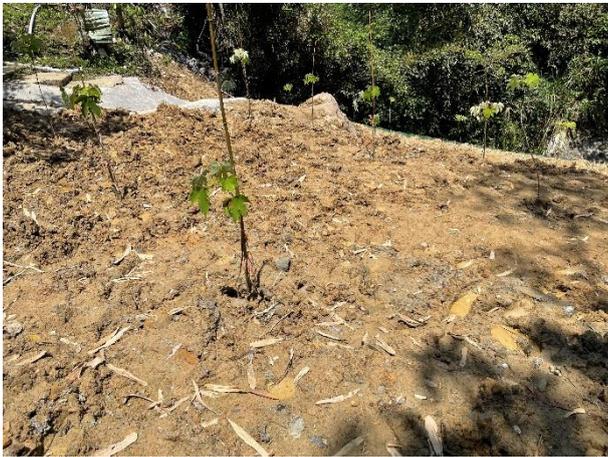
2. 本案現場有補植喬木幼苗。
