工程生態檢核表 維護管理階段附表

M-01 現場勘查紀錄表

小烏來風景特定區污水下水道系統工程生態檢核表 維護管理階段附表

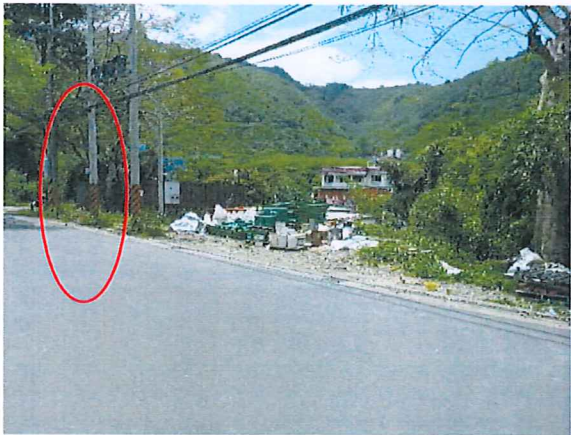
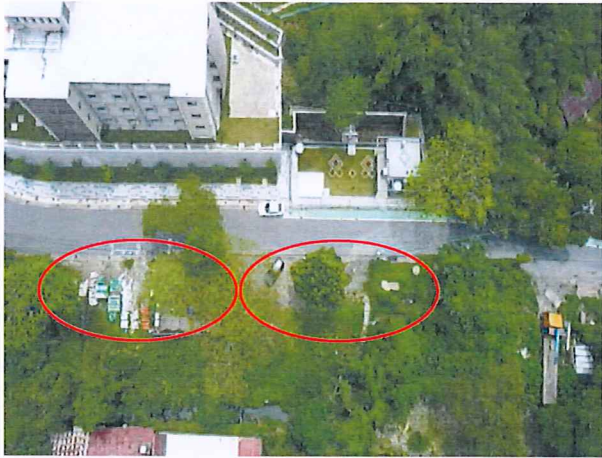
| 1. 工區對面的空地放置的工程材料有溢出，請清理乾淨避 | | | |

免影響周遭生態環境。空桶中積水而孳生大量孑孓，請加蓋或倒置。

| | | <p>上圖左紅圈：非本工程之工區範圍，其工程材料非本工程所有。</p> <p>上圖右紅圈：本工程對面之材料暫存區，已於竣工前清理完畢，無材料雜物堆放，如下圖。</p> | |

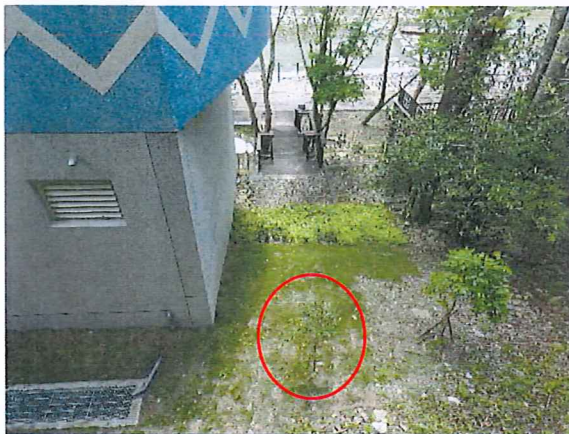
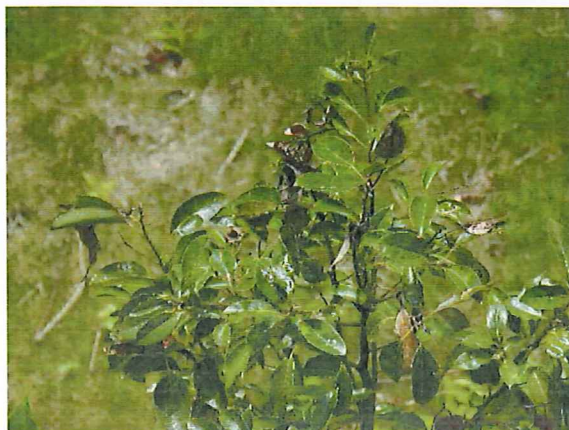
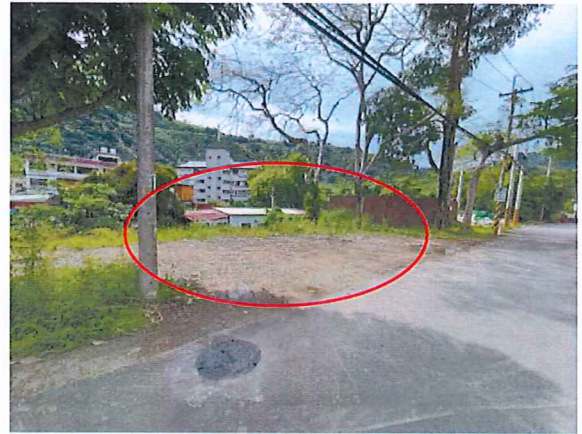
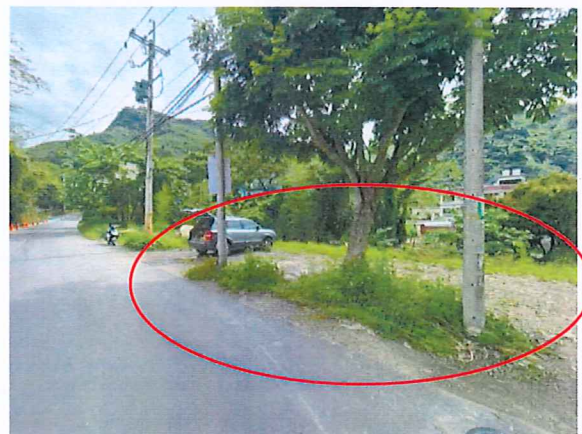
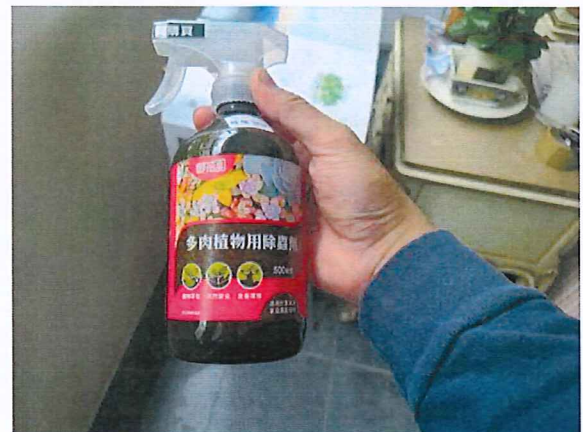
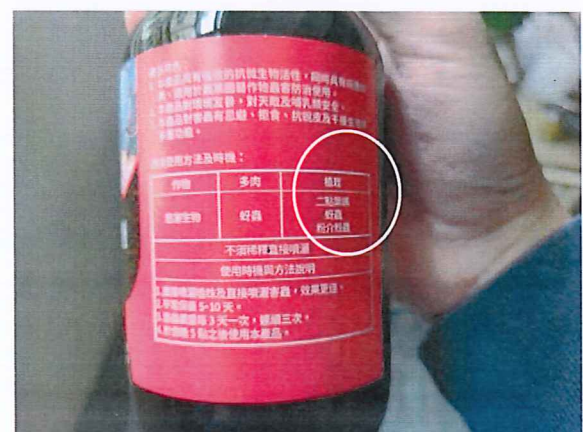
義盛水資源回收中心

2. 受介殼蟲危害的植株已稍微恢復生長勢，但危害仍然嚴

重。建議可使用稀釋之葵無露或苦楝油等油劑噴灑防治。使用油劑類型之殺蟲劑防治時，應避免在陽光過大時使用。

使用相同類似，可以去除介殼蟲之除蟲劑。

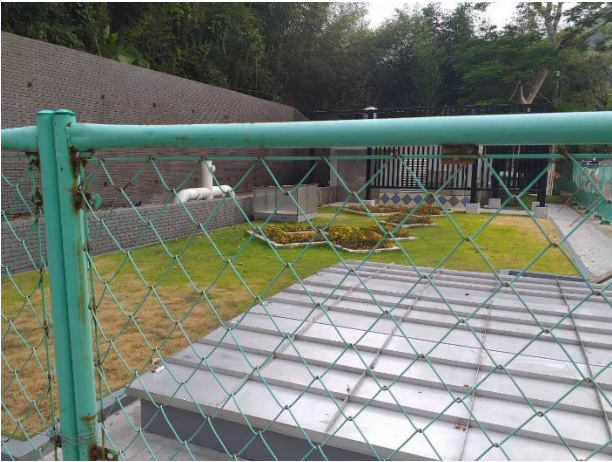
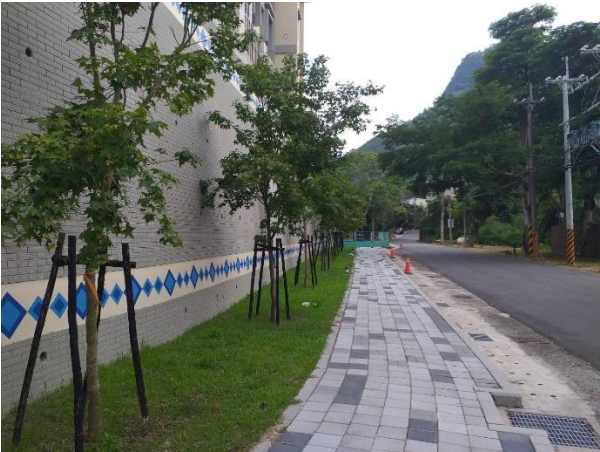
| 羅浮水資源回收中心 | | | |

| <p>1. 工區整體草皮及種植喬木生長狀況良好，本次現勘可觀察到家八哥及喜鵲停留於草皮，另在工區左側可觀察到蝶類，本區無明顯生態議題。</p> | | | |

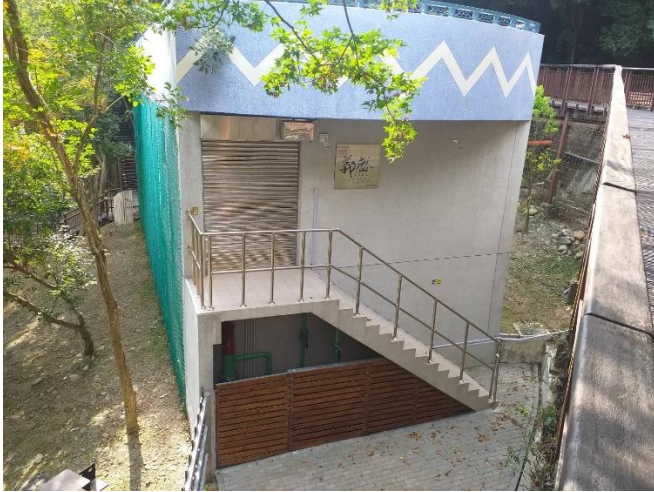
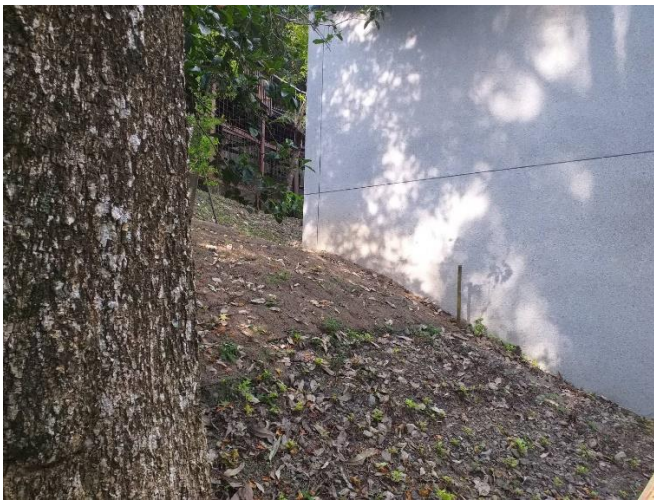
義盛水資源回收中心

1. 工區周圍喬木皆生長良好，可觀察到鳥類停留；於建築物周圍之栽種草皮皆死亡，建議將死亡之草皮移除，觀察草皮移除後該區植被恢復狀況如何，如周圍野草依然無法進駐，在予以新植草皮，並定時澆灌。
2. 整體而言工區對周圍並無明顯生態影響。

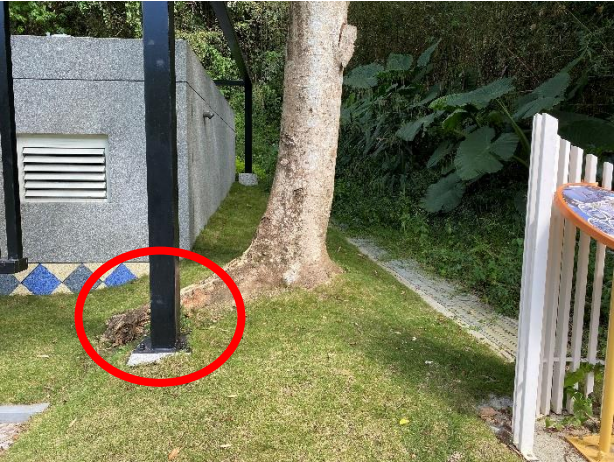
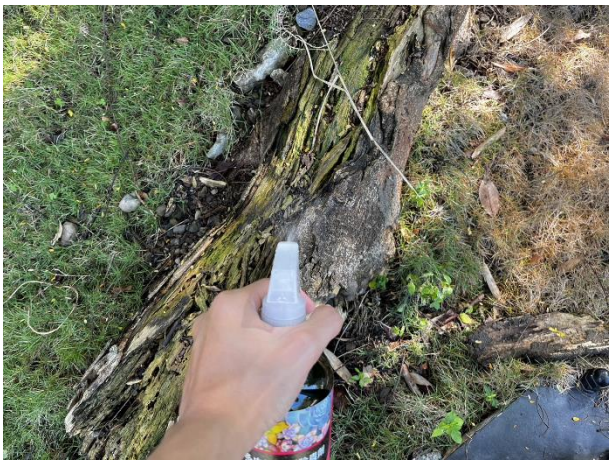
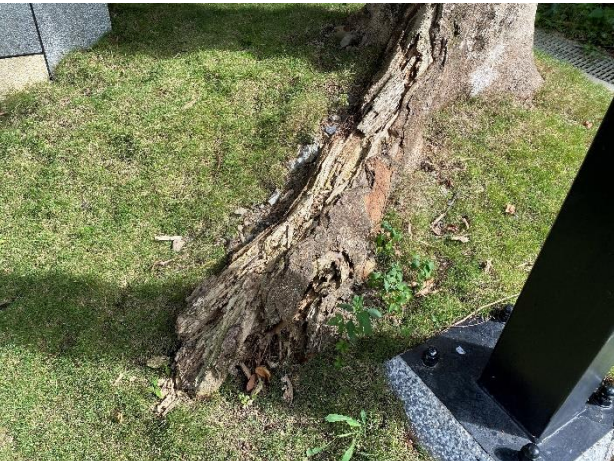
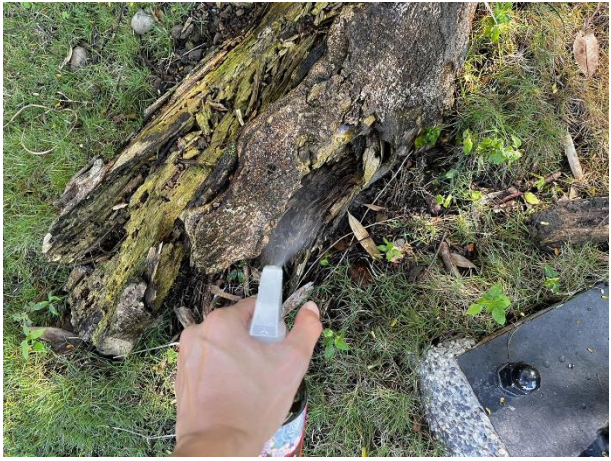
| <p>1. 羅浮水資源回收中心機房旁保全樹木根部有腐朽情形，建議會同園藝單位進行評估樹根生長情形，是否有傾倒風險，可進行移植或架設支架支撐。</p> | | <p>1. 暫時噴灑除蟲劑(茶皂素)避免蟲害加重。</p> | |

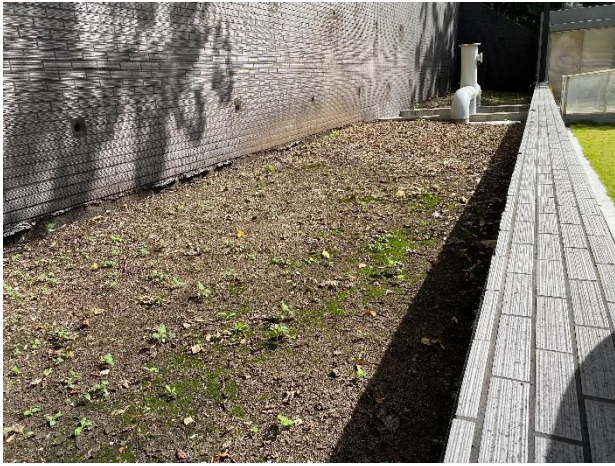
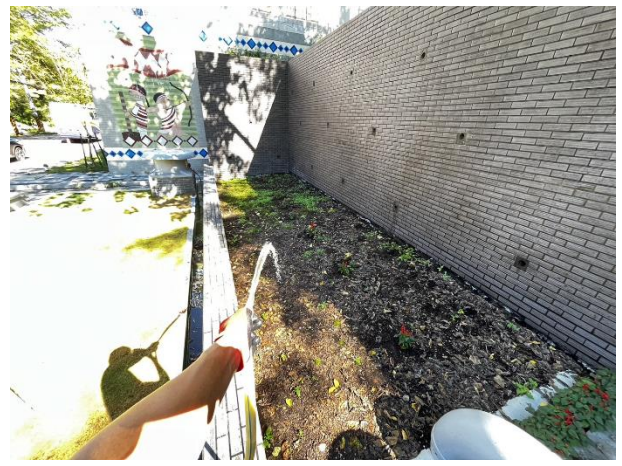
2. 羅浮水資源回收中心草皮及喬木生長狀況良好，唯靠近土坡植被的植被未覆蓋土壤呈現裸露狀態，建議持續澆灌待周圍草種進駐。

2. 定時澆灌保持。

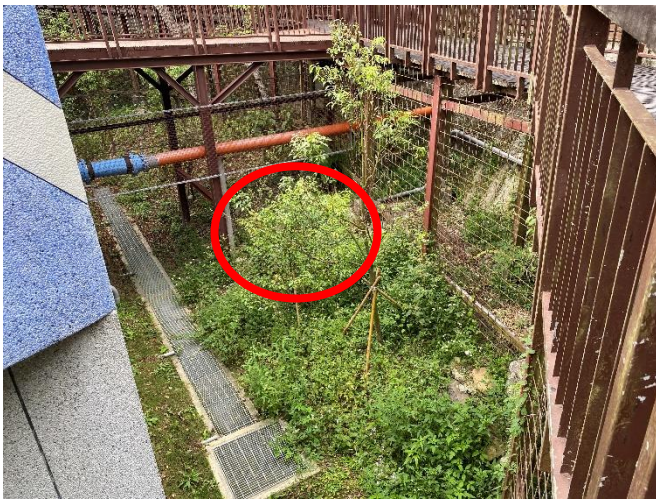
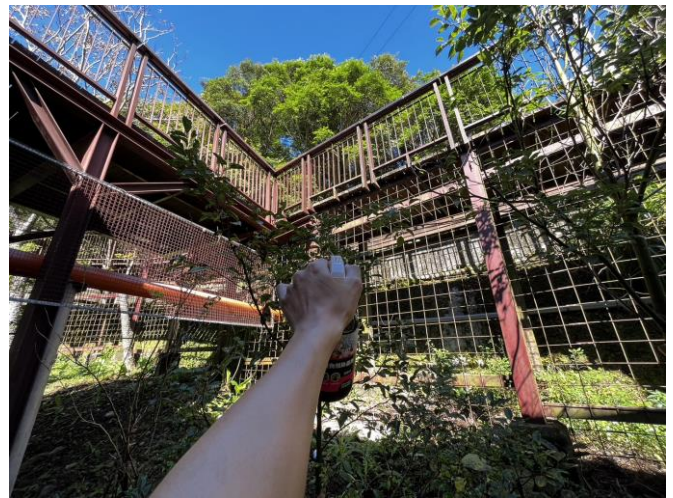
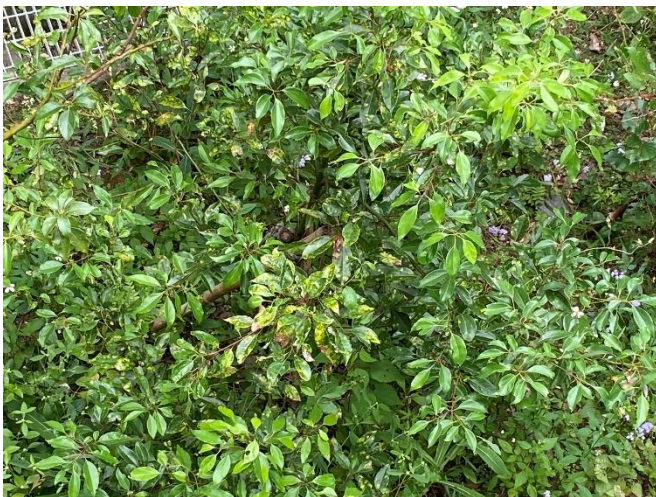
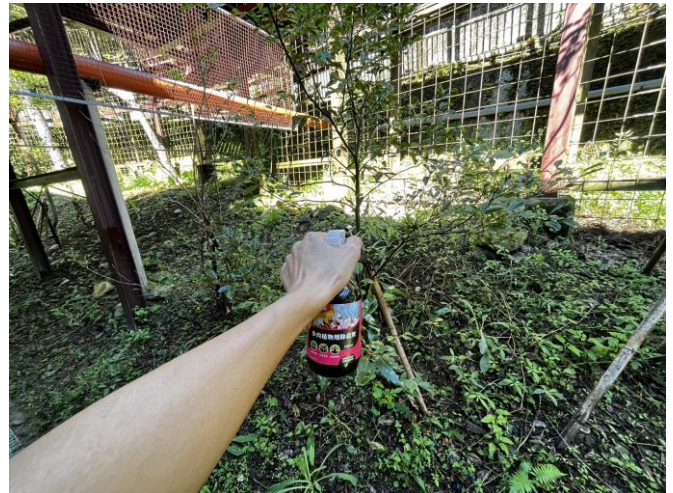
3. 義盛水資源回收中心與木棧道中間新植喬木，觀察到頂端局部蟲害，葉片有蟲癭情形，建議先進行摘除病灶部分避免擴大。

3. 灑除蟲劑(茶皂素)避免蟲害加重。
