(一) 工程效益評估及分析

表 4-32 萬年溪水岸空間環境改善工程-萬年公園工程效益評估及分析表

表 4-34 萬年溪水岸空間環境改善工程-復興公園工程效益評估及分析表

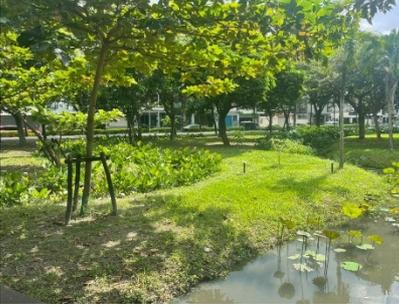
檢查項目	執行結果	執行狀況說明	
<p>[減輕]辦理揚塵抑制作業，例如使用防塵網或禾桿覆蓋，搭配工地車輛清洗槽等措施避免揚塵。</p>	<p><input checked="" type="checkbox"/>是 <input type="checkbox"/>否 <input type="checkbox"/>不足</p>	<p>施工時確實以防塵網覆蓋並定時灑水完工後植生復育良好。</p>

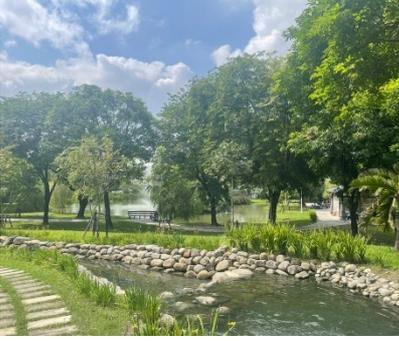
<p>[減輕]施工中所產生廢棄物須集中管理，以便免鳥類啄食。</p>	<p><input checked="" type="checkbox"/>是 <input type="checkbox"/>否 <input type="checkbox"/>不足</p>	<p>萬年公園現場無遺留任何施工廢棄物且有定時整理環境整潔。</p>

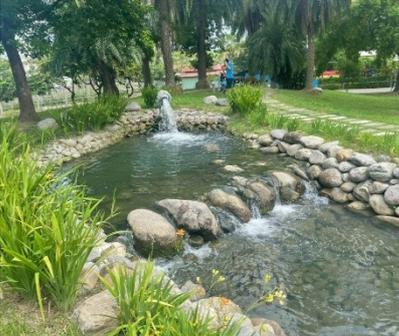
<p>[補償]於完工後再於現地種植原生種植栽以利環境綠化使用，以誘鳥植物(苦楝樟樹等)及誘蝶植物(月橘、射干)優先考量。</p>	<p><input checked="" type="checkbox"/>是 <input type="checkbox"/>否 <input type="checkbox"/>不足</p>	<p>本案公園完工後現場具樟樹、睡蓮、金英樹等等誘蝶及誘鳥樹種。</p>

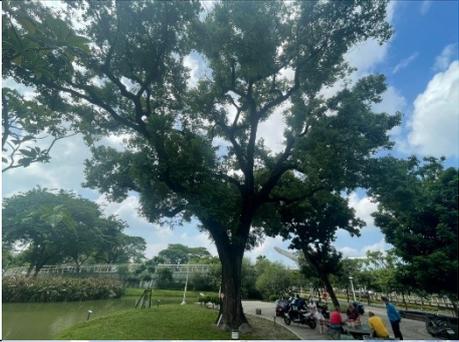
執行說明	現場情形
<p>現場保留原有全部老樟樹，並於下方施作石椅石桌等供民眾乘涼休憩用。</p>

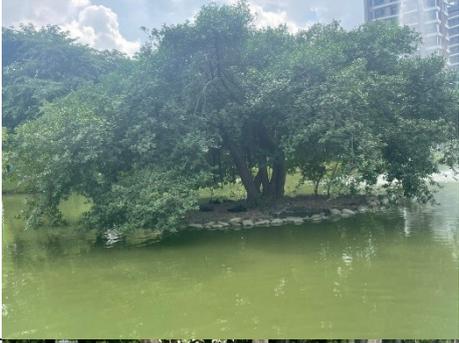
<p>現場蓮池生態區中央施作湖中島，供鳥類覓食棲息、鴨類休憩等。</p>

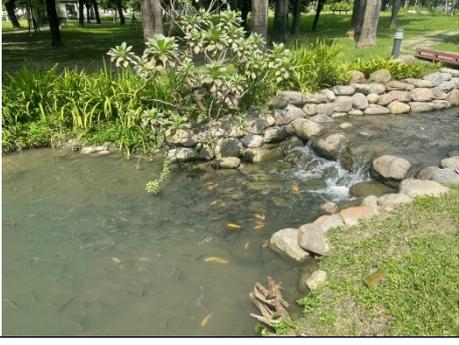
<p>現場水質淨化使用高程落差跌，提高水中含氧量吸引魚群聚集，並配合礫石、水生植物達到淨化水質功效。</p>

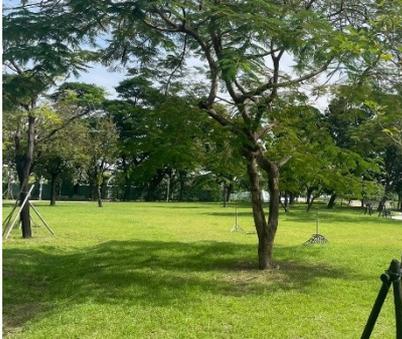
檢查項目	執行結果	執行狀況說明	
<p>[減輕]辦理揚塵抑制作業，例如使用防塵網或禾桿覆蓋，搭配工地車輛清洗槽等措施避免揚塵。</p>	<p><input checked="" type="checkbox"/>是 <input type="checkbox"/>否 <input type="checkbox"/>不足</p>	<p>施工時確實以防塵網覆蓋並定時灑水完工後植生復育良好。</p>

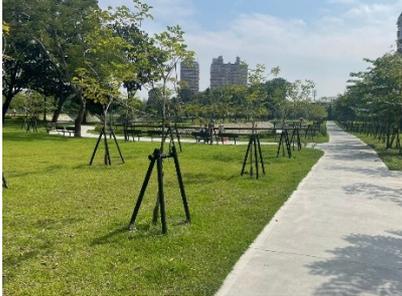
<p>[減輕]施工中所產生廢棄物須集中管理，以便免鳥類啄食。</p>	<p><input checked="" type="checkbox"/>是 <input type="checkbox"/>否 <input type="checkbox"/>不足</p>	<p>復興公園現場無遺留任何施工廢棄物且有照片可看出有單位定時整理環境整潔。</p>

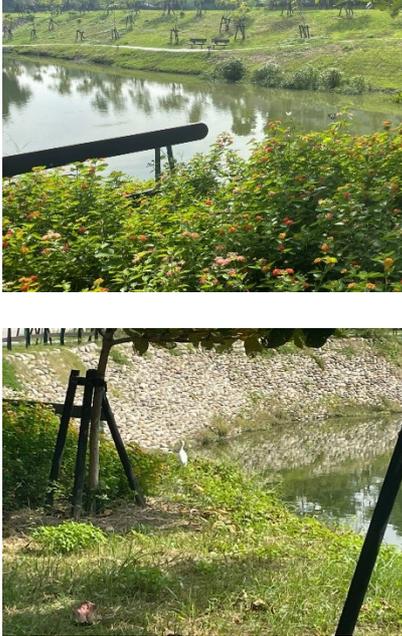
<p>[補償]於完工後再於現地種植原生種植栽以利環境綠化使用，以誘鳥植物(苦楝樟樹等)及誘蝶植物(月橘、射干)優先考量。</p>	<p><input checked="" type="checkbox"/>是 <input type="checkbox"/>否 <input type="checkbox"/>不足</p>	<p>本案公園完工後現場具榕樹、山黃垢水黃皮等等誘蝶及誘鳥樹種。</p>

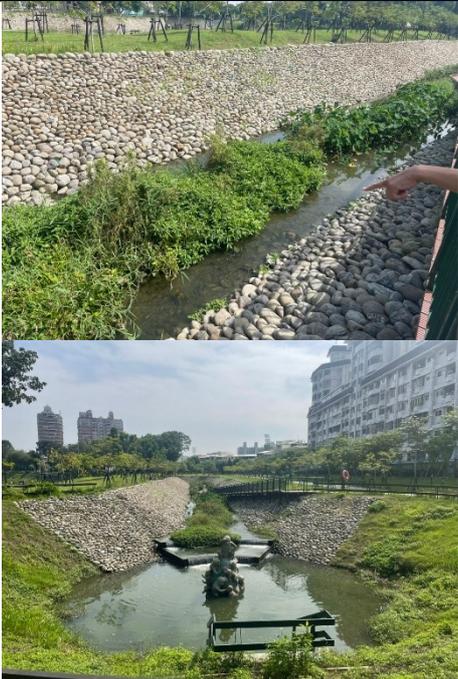
執行說明	現場情形
<p>本工區利用橡皮壩引水至復興公園，並透過礫間植生淨化，可看到水道兩旁為具孔隙礫石，並透過跌曝進行水質淨化。</p>

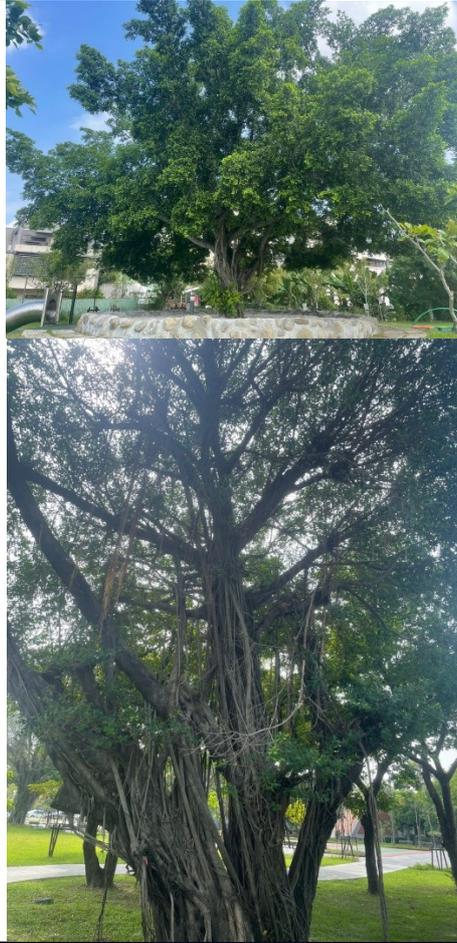
復興公園保留眾多老樹(榕樹)，
提供大量林蔭。

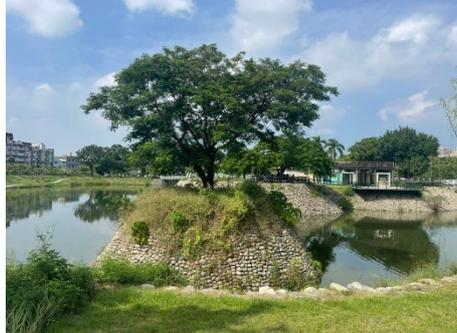
復興公園生態池中央亦有湖中
島，供鳥類覓食棲地，且不受
人為干擾。

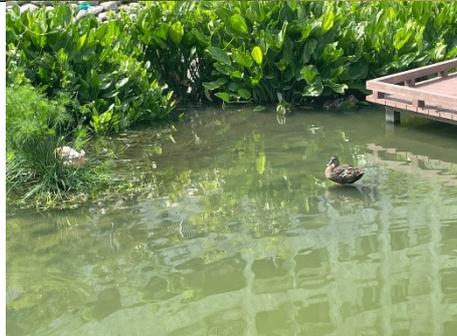
於淺水區步道旁有眾多鴨子棲
息，代表水質棲地良好。

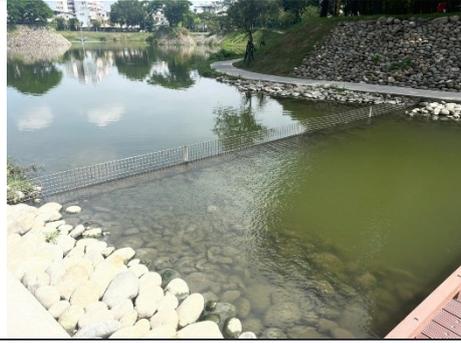
本區淨化水質後具鐵閘網可阻隔垃圾或樹枝等排回萬年溪中。
