表 1 彰化縣政府水利資源處二級品質督導小組  
工程督導紀錄表

| 工程名稱 | 鹿港溪再現計畫-彰化縣鹿港溪排水護岸及水岸景觀環境營造 | | | 主辦單位 | 水 利 資 源 處 | | |

督導照片-鹿港溪再現計畫-彰化縣鹿港溪排水護岸及水岸景觀環境營造

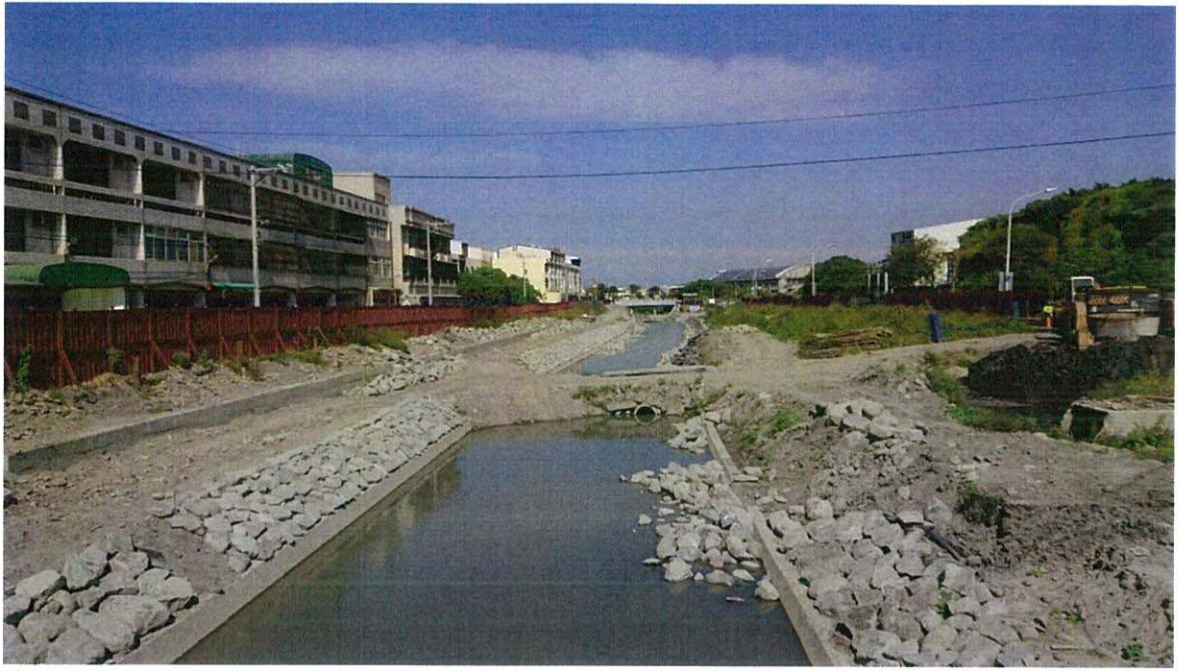
南興二號橋至新宮一號橋段

16. [承造單位]工程進度落後須做檢討，並規劃加強施工，應該在二週內趕上進度，請改善。
  17. [承造單位]後續施工的測量準確度要掌握，各設施位置、高程都是很重要的細節，勿因測量誤差造成後續的成果、功能不良，請注意。
  18. [監造單位]南興二號橋至新宮一號橋之間鋪排塊石的成果，現場幾乎為同樣坡度，而圖說該段有不同坡度營造多元樣貌，請設計監造單位確認。

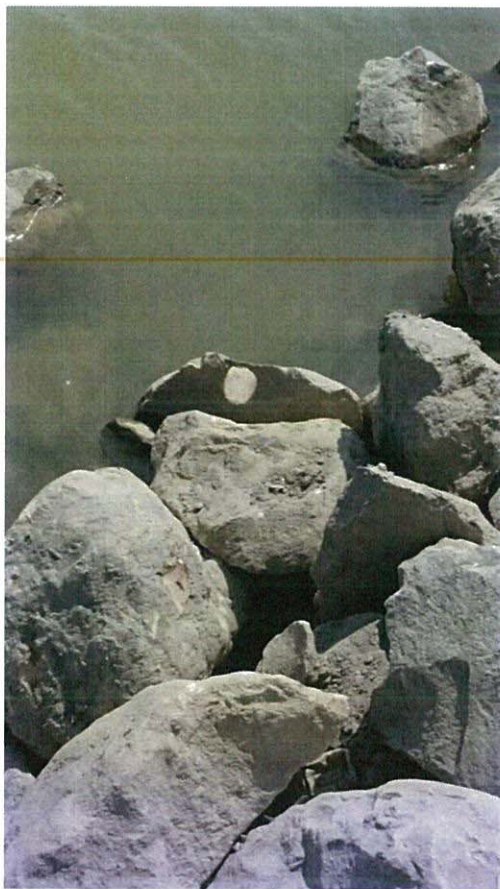
塊石形貌

19. [監造單位]現場石塊形態發散，尺寸落差大，材料是否符合圖說規範基本規格及可達成良好鋪排成果之要求，請設計監造單位確認。
  20. [監造單位]多處鋪排塊石僅鋪在坡面上，塊石間並無接觸形成堆疊結構，外觀上及構造上是否符合要求，請設計監造單位確認。
  21. [監造單位]本案為景觀工程，目前鋪排塊石試作段外觀未理想，宜安排具實作經驗之專家或工匠予以本案諮詢輔導，建請設計監造單位協助辦理，如有須對於圖說、規範調整以達成果之完善，亦請積極處理。

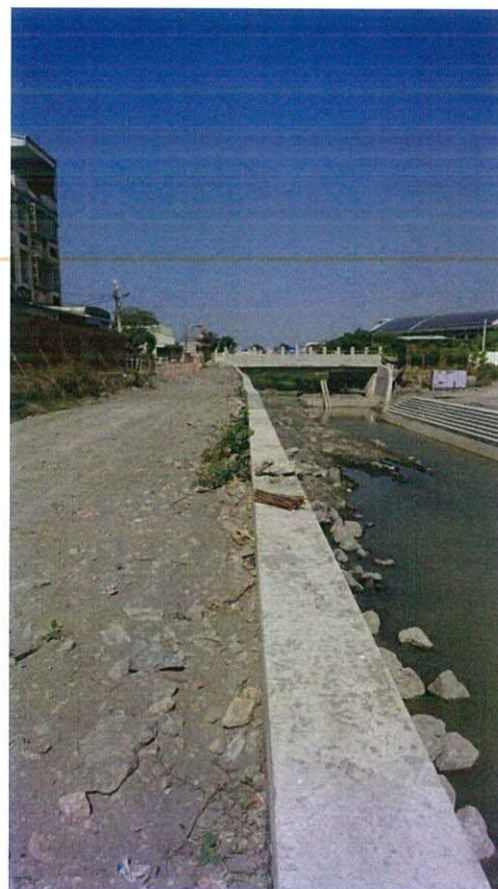
| | <p>22. [承造單位]新宮一號橋上游左岸護岸多處排水孔阻塞或遭混凝土覆蓋，請改善。排水孔水平度有些有落差，後續要再注意。另排水孔無交錯，是否符合設計？</p> <p>23. [承造單位]砂岩亂片的試做部份，其排列方式及間隙情形，請設計監造單位參考圖說之成果示意，再做確認。另目前試做結果，其表面有些是鑿面，有些是較平面的，請設計監造單位再確定是否有符合要求。</p> <p>24. [承造單位]部分護岸擋土牆及多數外側箱涵有被機器損傷，請改善。</p> <p>25. [承造單位]新宮一號橋上游左岸擋土牆，局部線型不平順，後續施工請注意。</p> <p>二、品管文件</p> <p>26. [承造單位]未依鋼材鐸道目視檢測規定(CNS 13021 規定)提出鐸道目視檢測(VT)完整 100% 證明文件，請改善。</p> <p>27. [承造單位]防汛自主檢查僅做到 9 月中，請注意落實。</p> |

新宮一號橋上游護岸線型

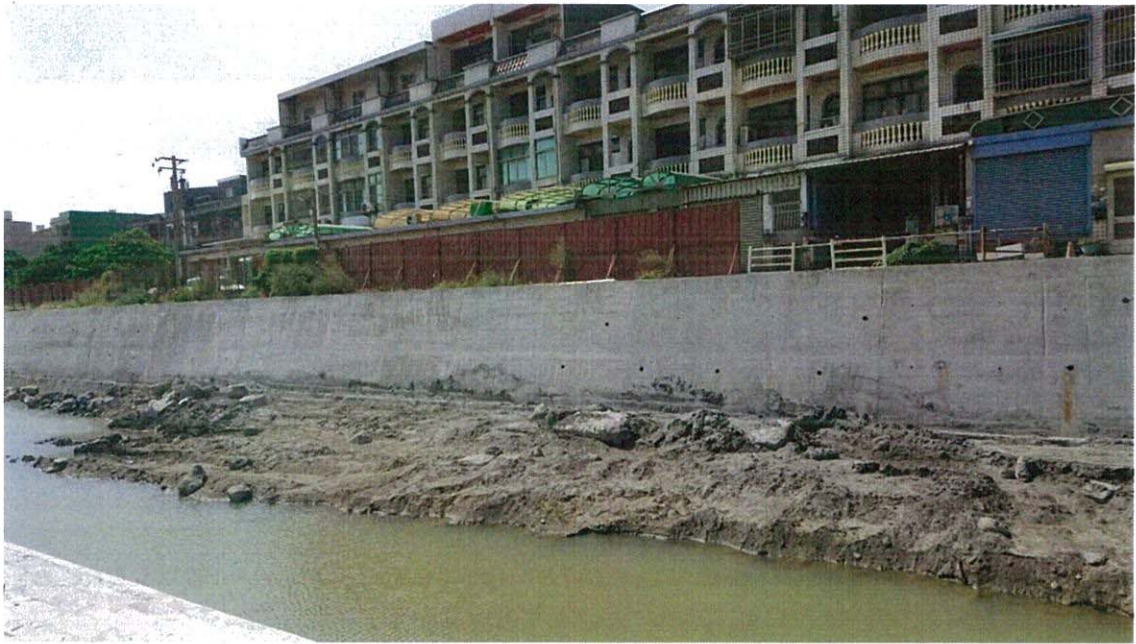
新宮一號橋上游左岸排水孔阻塞或遭覆蓋

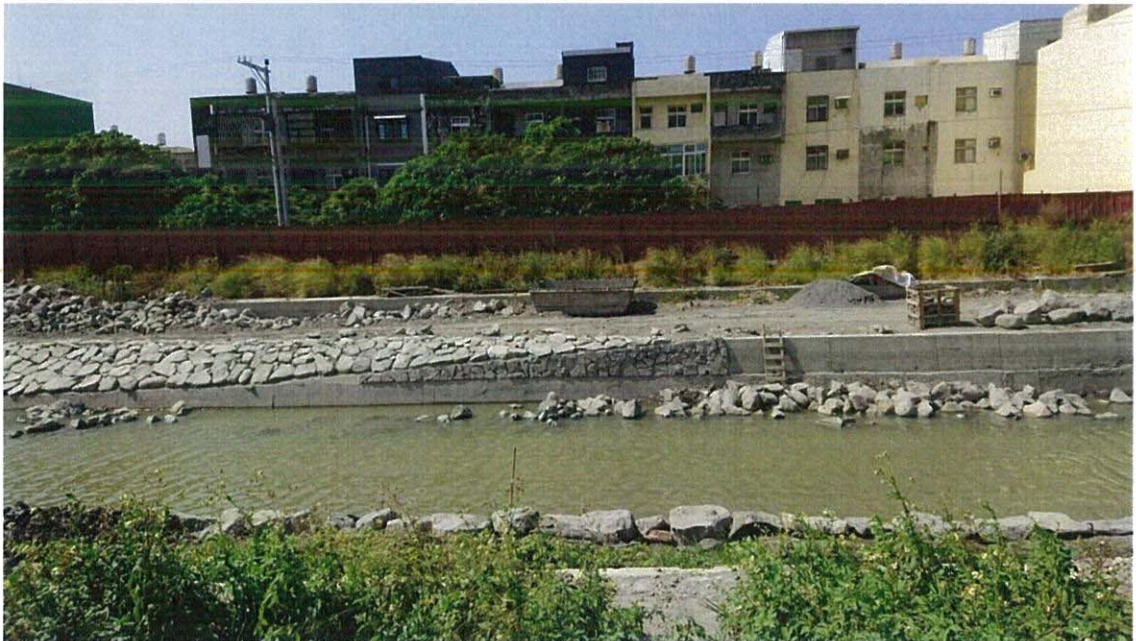
砂岩試做段-表面有較平面及鑿面
