桃園市大漢溪上游埔頂排水水環境改善計畫工程生態檢核表

M-01 維管階段現場勘查紀錄表

# 工程生態檢核表 維管階段附表

## C-02 生態監測紀錄表

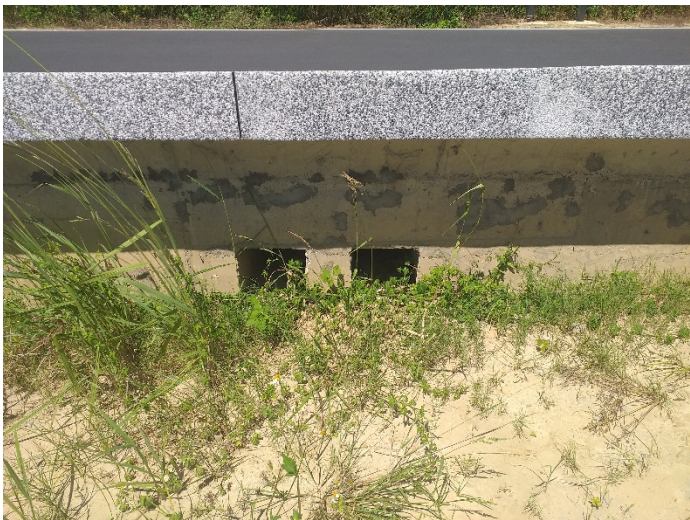
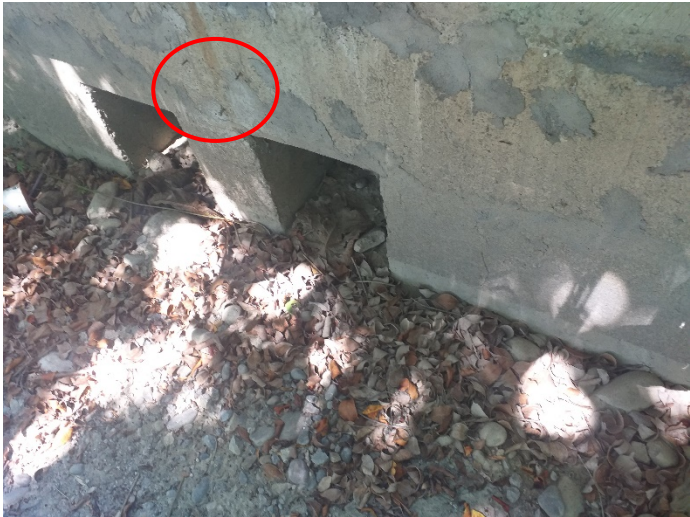
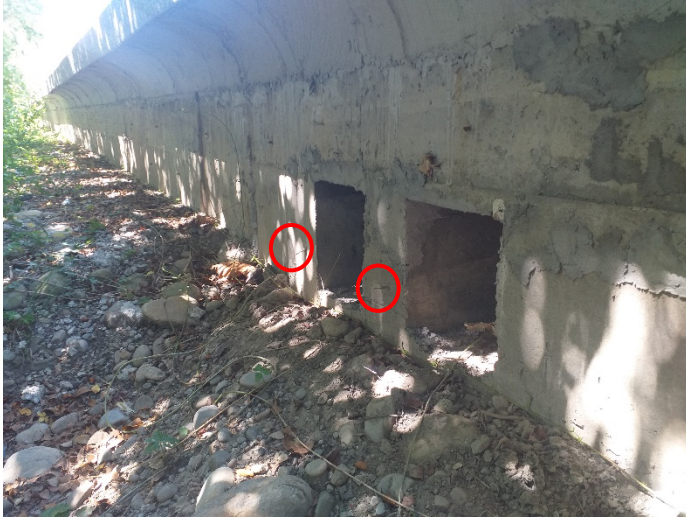
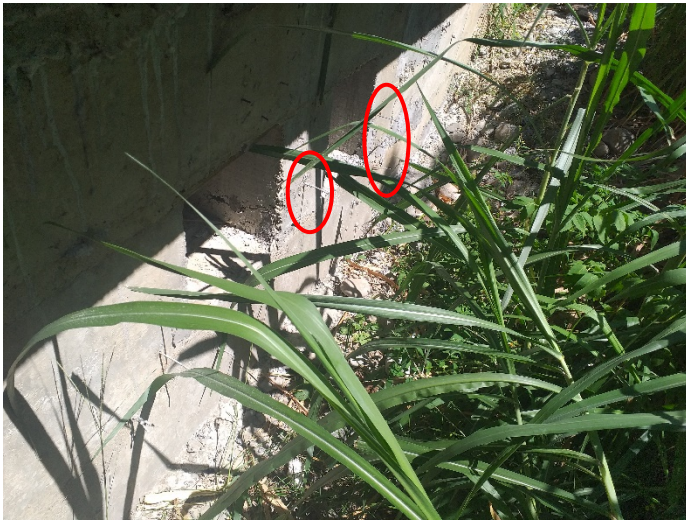
1. 本工程於西南方之道路上配置四組動物通道，原先通道底部與地面的高低差距過大，其中三組通道已改善，第四組(位於最西南方)高差超過 20 公分。通道口處皆有觀察到長短不一之尖銳之鐵釘突出，恐造成動物受傷或難以利用。  
建議：第四組動物通道口處堆疊土石以減少落差；檢視各個通道口並將危險之尖銳物剪除或磨平。

1. 遵照辦理。

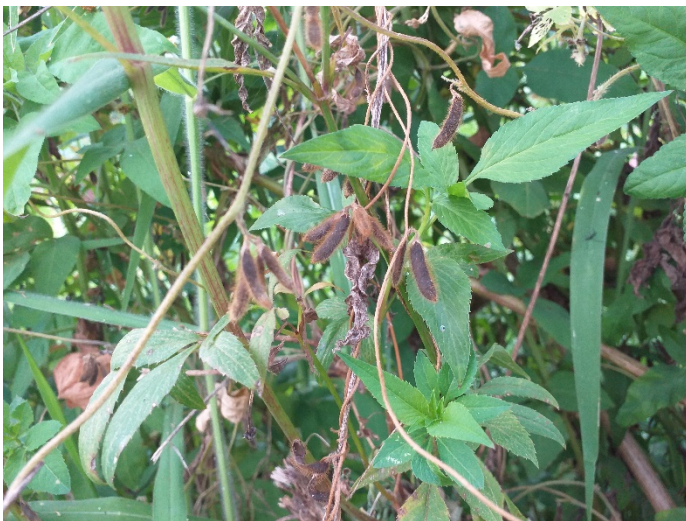
2. A 區之台灣大豆果莢已成熟，果莢開裂，目前為台灣大豆之萎凋期，種子則於土表休眠。生態檢核人員已留存部分種子作為保種用途。  
建議：台灣大豆進入萎凋期，部分一年生之草本植物也將進入萎凋期，現地枯萎之草本植物建議留在土壤上作為綠肥。

2. 遵照辦理。

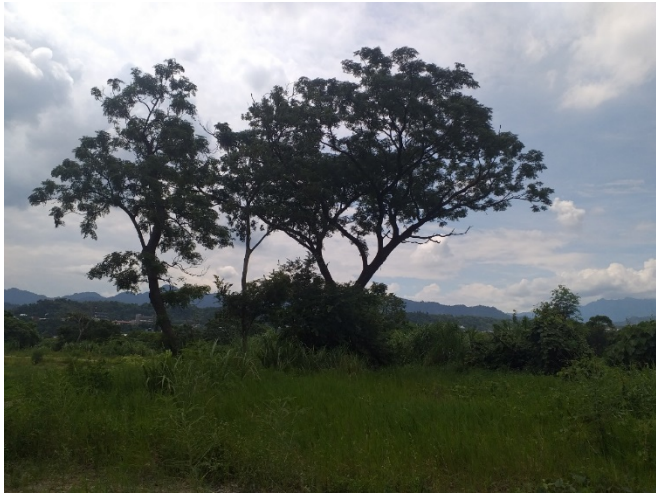
保全樹木

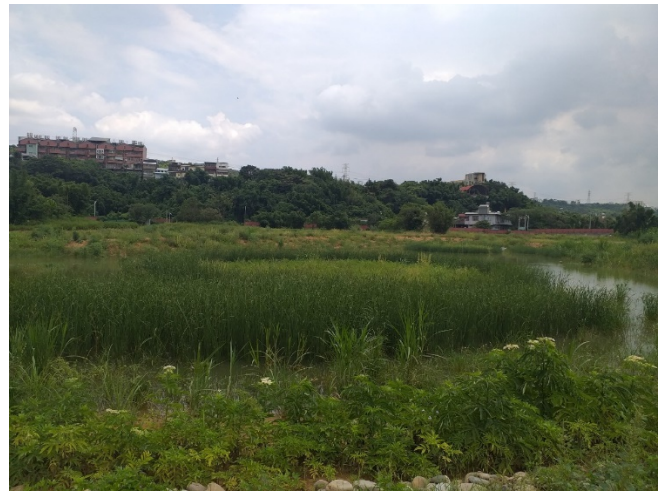
濕地情形

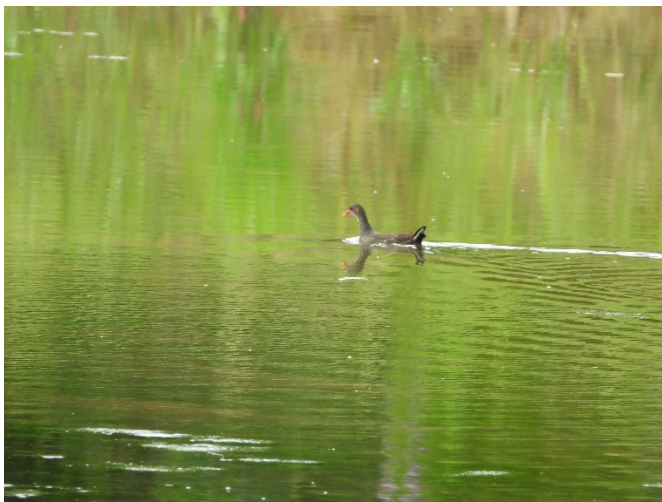
東側濕地

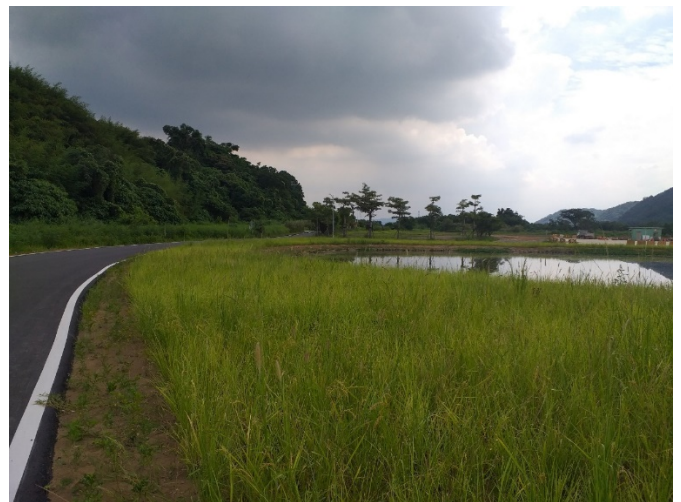
鋪面情形
