# 110~111年度新北市政府生態檢核暨相關工作計畫

## 生態檢核成果報告 (維護管理階段)

主辦機關：新北市政府水利局  
執行廠商：科進栢誠工程顧問股份有限公司

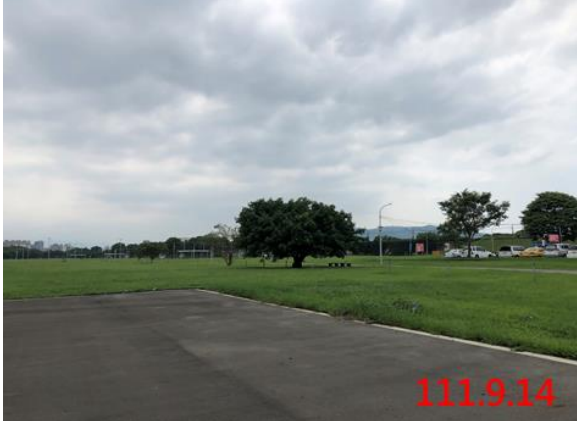
| 利用草地補植之方式，增加小型哺乳類及爬蟲類等棲息環境 | 完工後兩岸溪濱植被復原現況良好 |
