# 走動式督導紀錄表 (表 F)

| 工程名稱 | 梅山鄉太和村籠仔尾野溪整治工程 | 改善期限 | 110 年 10 月 28 日 |

## 工程督導缺失改善對策與結果表

督導日期：110年10月21日

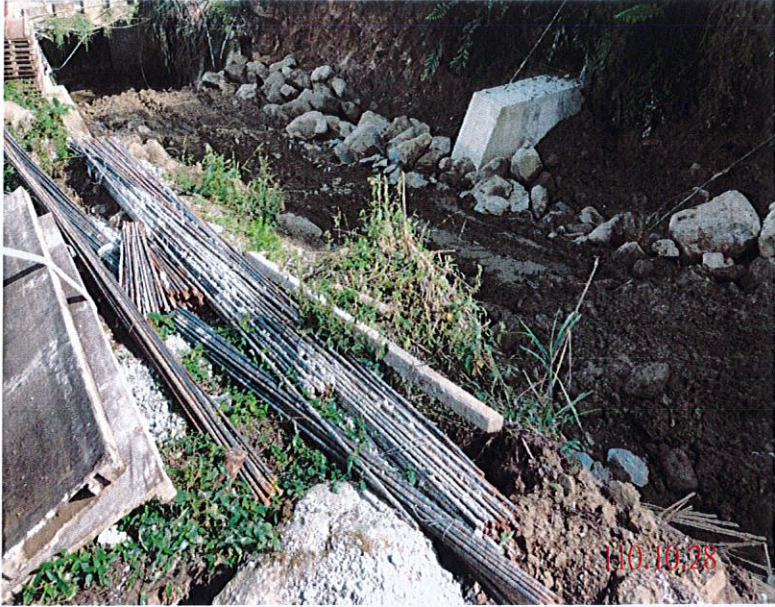
| 指示 (或改善) 事項：<br>一、鋼筋堆置未予墊高，請改善，並附照片。<br>二、因廢工外部局部施工受損，請施工時注意。<br>三、請加強施工進度，於年度內完工驗收決算完竣。<br>四、模板固定請以合格支撐材固定。<br>五、加強夜間警示火燈 | | | |

| | <p>說明：<br/>(缺失情形)<br/>一、鋼筋堆置未予墊高，請改善混凝土沾附。</p> |

| 缺失項目<br>(含建議事項) | 改善對策與結果<br>(附改善前中後照片請註明) | 完成<br>日期 | 備註<br>(未完成者請說明) |
|---|---|---|---|
| 一、鋼筋堆置未予墊高，請改善混凝土沾附。 | 遵照辦理，派員於堆置區使用枕木墊高鋼筋及帆布覆蓋，減少混凝土沾附。(詳附件1) | 110.10.28<br> | |

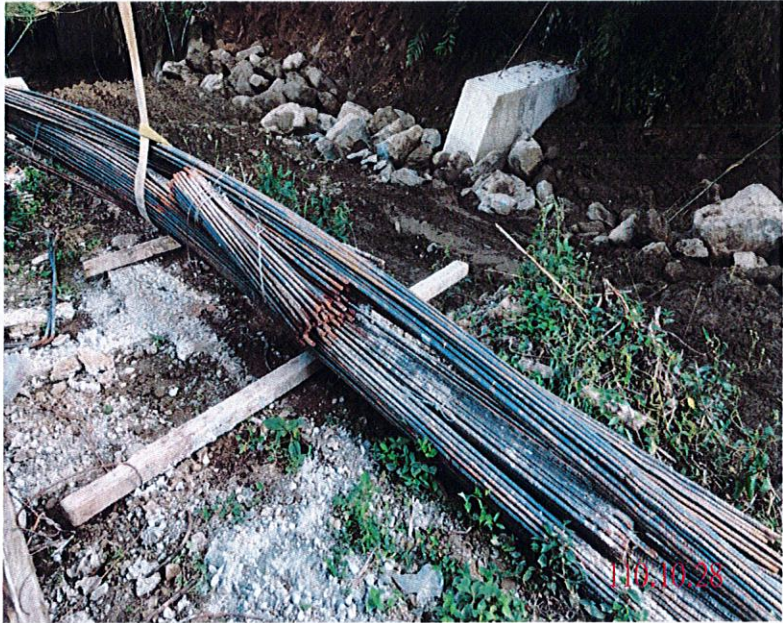
| | <p>說明：<br/>(改善作法)<br/>派員墊高鋼筋及覆蓋。</p> |

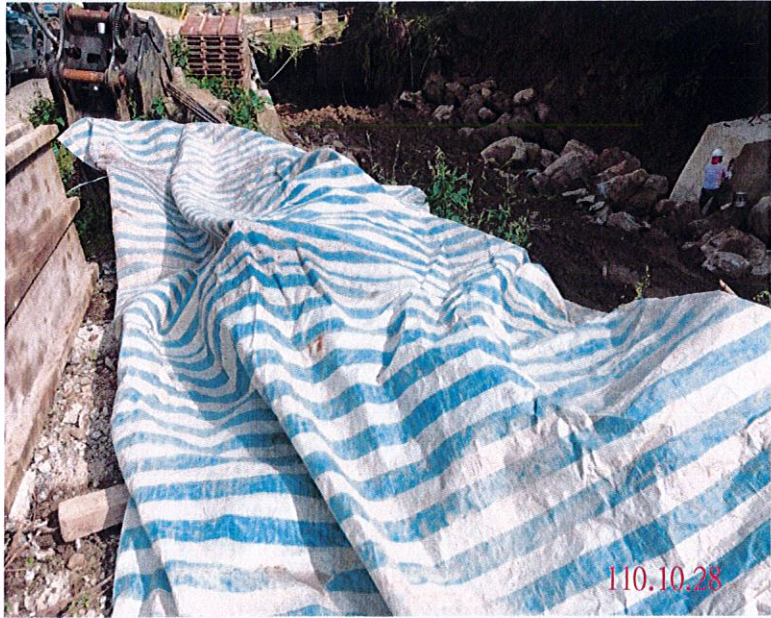
| | <p>說明：<br/>已改善完成</p> |

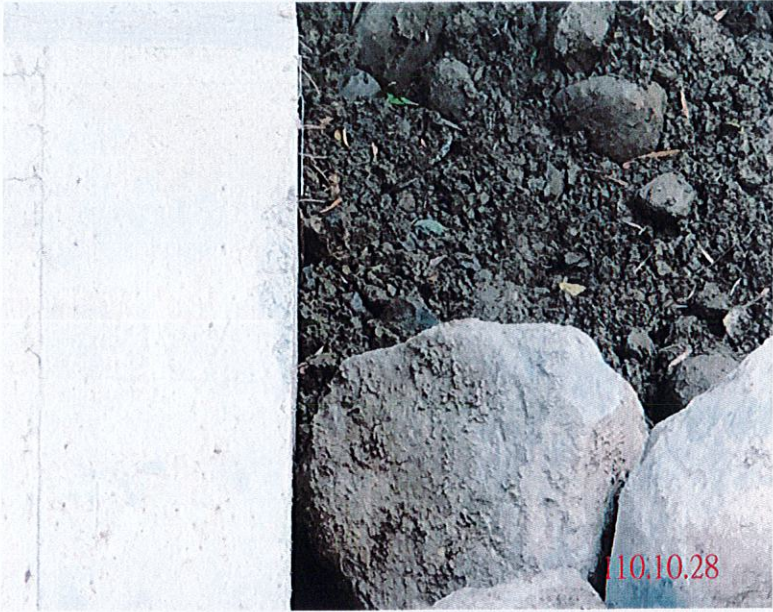
| | <p>說明：<br/>(缺失情形)<br/>二、固床工<br/>外局部施<br/>工受損，請<br/>施工時注<br/>意。</p> |

| 缺失項目<br>(含建議事項) | 改善對策與結果<br>(附改善前中後照片請註明) | 完成<br>日期 | 備註<br>(未完成者請說明) |
|---|---|---|---|
| 二、固床工外局部施工受損，請施工時注意。 | 遵照辦理，派員修飾整平固床工外部之混凝土受損部位，完成後養護。(詳附件2) | 110.10.28<br> | |

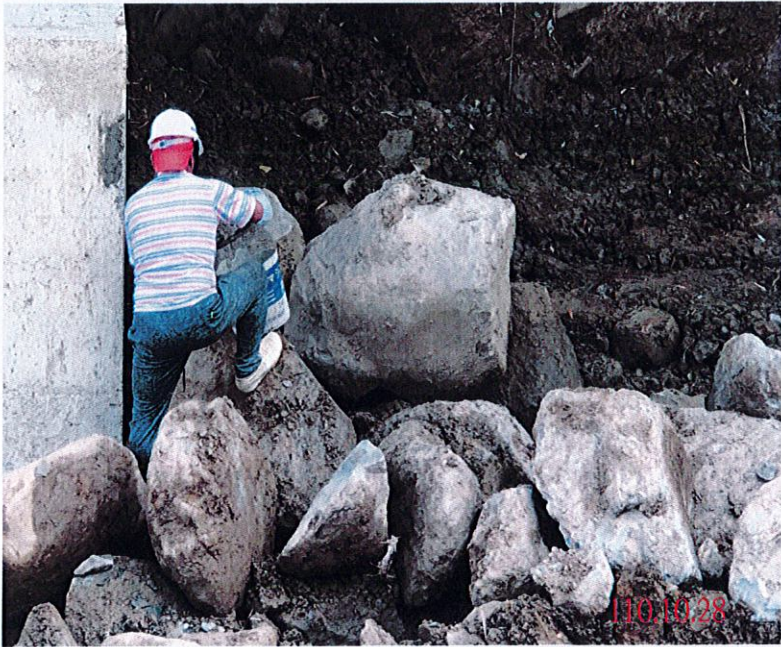
| | <p>說明：<br/>(改善作法)<br/>立即派員<br/>修補。</p> |

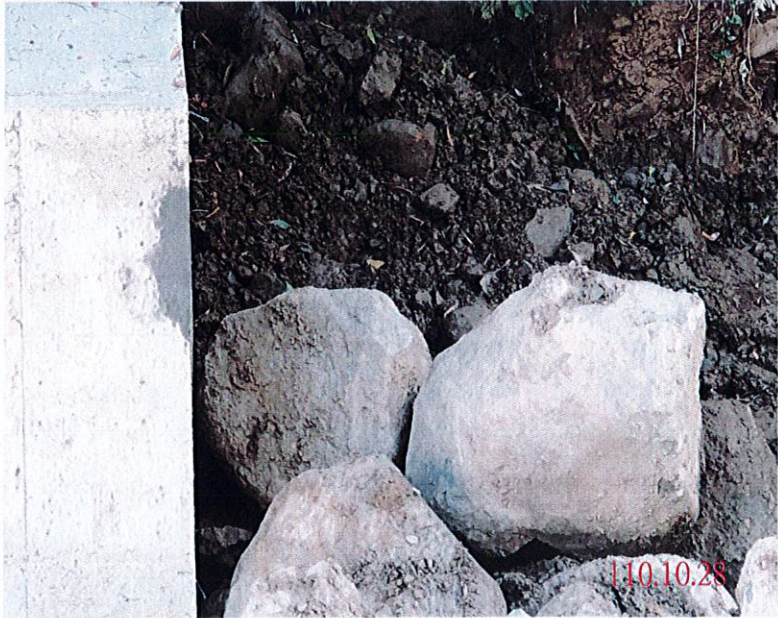
| | <p>說明：<br/>已改善<br/>完成</p> |

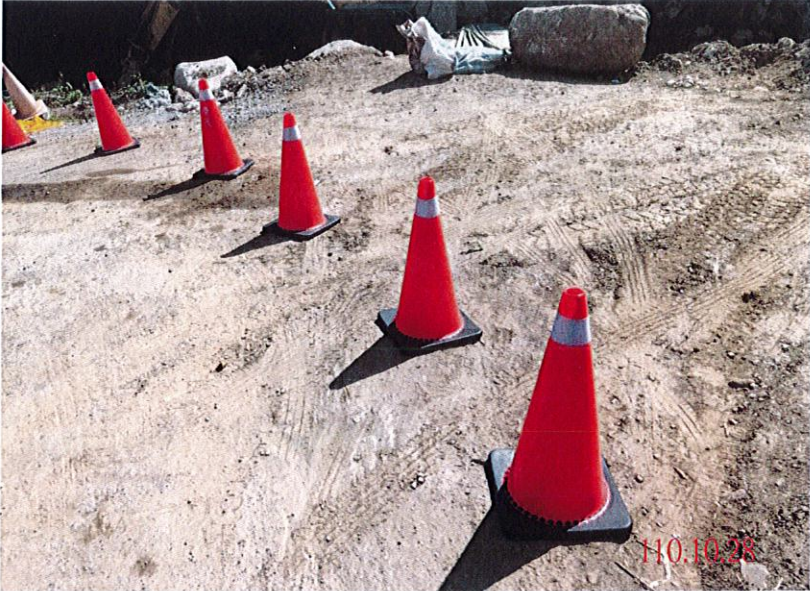
| | <p>說明：<br/>(缺失情形)<br/>三、加強夜間警示燈。</p> |

| 缺失項目<br>(含建議事項) | 改善對策與結果<br>(附改善前中後照片請註明) | 完成<br>日期 | 備註<br>(未完成者請說明) |
|---|---|---|---|
| 五、加強夜間警示燈。 | 遵照辦理，派員增設警示燈，加強夜間照明警示，降低交通事故產生。(詳附件3) | 110.10.28<br> | |

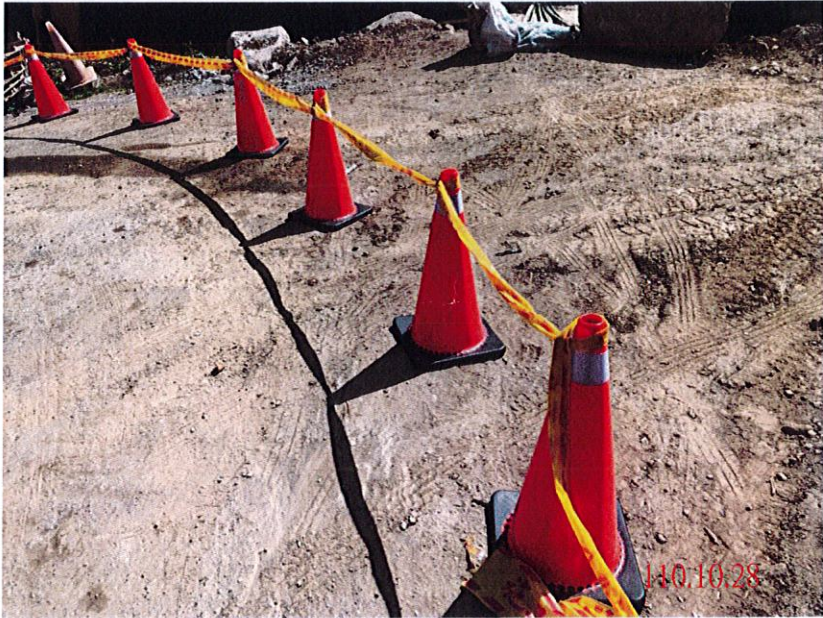
| | <p>說明：<br/>(改善作法)<br/>派員增設警示帶與警示燈。</p> |

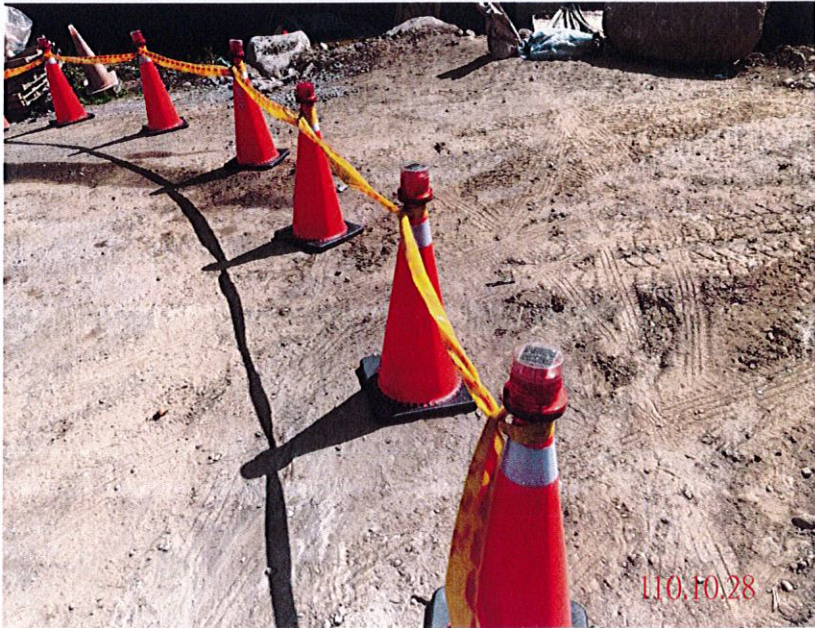
| | <p>說明：<br/>已改善完成</p> |
