### 施工階段生態保育措施抽查表

工程名稱：淡水河五股蘆洲沿岸水環境整體改善計畫(第二期)

工區位置：八里左岸林蔭樹海漫步道景觀工程

抽查日期：113 年 3 月 26 日

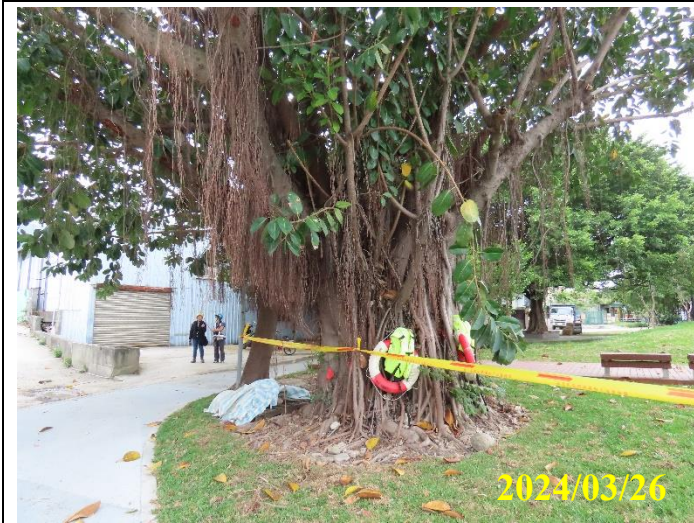
[減輕]保留大樹包括地表根系範圍，設置圍籬或警示帶，不可在樹冠投影下方堆置待運棄物或設置堆置區。

說明：保留樹木位於工區邊界，雖目前施工圍籬皆已拆除。建議持續定期監測及保護樹木之生長狀況。

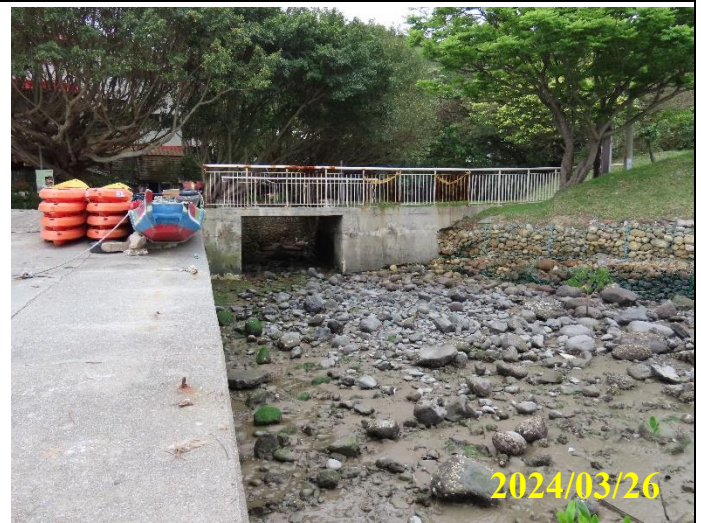
[減輕]排水路生態豐富，應維持多孔隙護岸及既有底質環境。避免工程廢棄物掉落河道及產生水質汙染。禁止施工人員捕捉棲地野生動物。

說明：排水路維持暢通，不受目前施工影響。

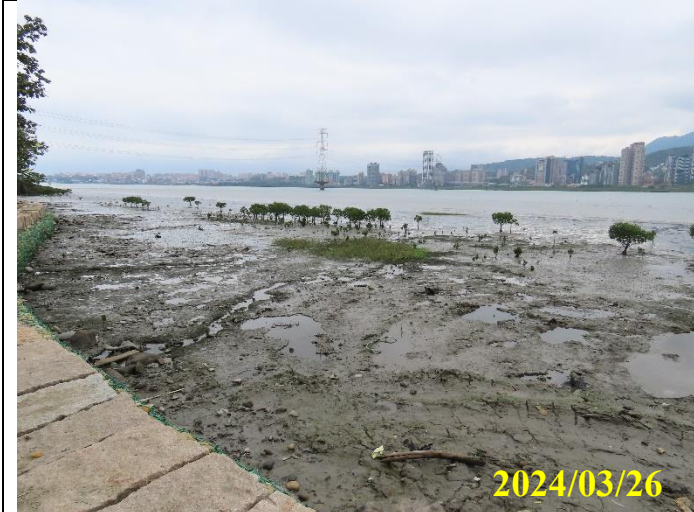
[迴避]泥灘地生態豐富，垃圾及廢棄物集中管理及清運，避免掉落周邊環境。定期沿線監測是否有生物異常情形。

說明：施工廠商定期生態自主檢查，經生態查核並未發現異常狀況。泥灘地已有蟹類、彈塗魚等濕地生物利用。

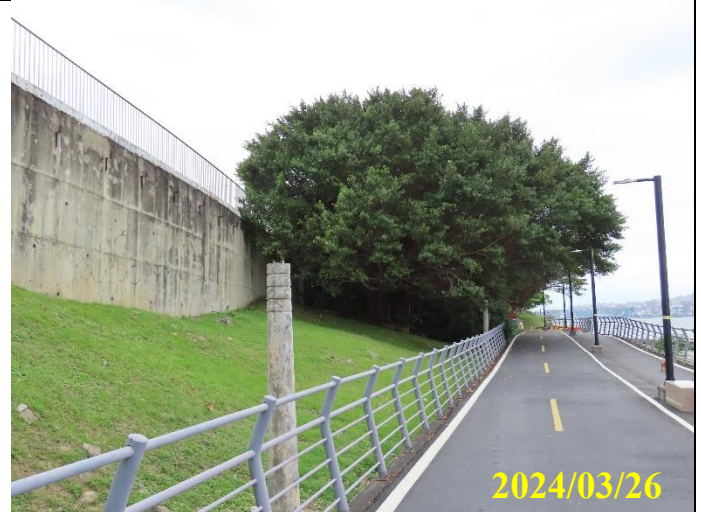
[減輕]維持邊坡表土環境，提供蟹類利用。以既有混凝土鋪面作為臨時堆置區。注意陸蟹活動情形，避免施工過程造成陸蟹路殺情形

說明：邊坡維護狀況良好，現場具有數個蟹洞，觀察到陸蟹棲息於內。

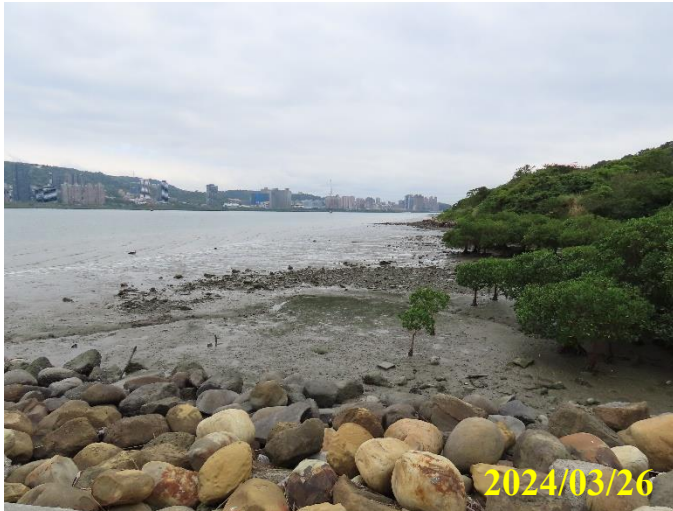
| <p>[迴避]泥灘地生態豐富，垃圾及廢棄物集中管理及清運，避免掉落周邊環境。定期沿線監測是否有生物異常情形。</p> | <p>[迴避]設置圍籬或警示帶，避免造成榕樹群不利影響。</p> |
| <p>說明：施工廠商定期生態自主檢查，經生態查核並未發現異常狀況。泥灘地已出現許多蟹洞，觀察到蟹類及鳥類活動。</p> | <p>說明：保留榕樹群位於施工圍籬外側，目前施工圍籬皆已拆除。榕樹群生長狀況良好。</p> |

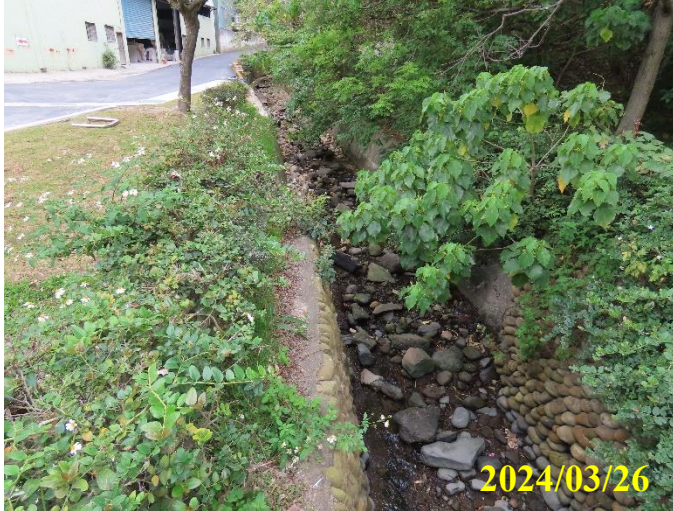
| <p>[減輕]排水路生態豐富，應維持多孔隙護岸及既有底質環境。避免工程廢棄物掉落河道及產生水質汙染。河道如需整理，採人工或小型機具進行處理，並禁止施工人員捕捉棲地野生動物。</p> | <p>[減輕]設置圍籬或警示帶，避免造成雀榕不利影響。</p> |
| <p>說明：多孔隙護岸及既有底質環境維護良好，已發現到蟹類利用排水路進行穿梭，偶有垃圾掉落，後續維管階段需加強維護。</p> | <p>說明：施工時已設置警示帶，避免施工時造成對雀榕的傷害。雀榕生長狀況良好。</p> |
