一、竹北新月沙灘整體景觀環境改善

表3-1 「竹北新月沙灘整體景觀環境改善計畫」棲地環境概況

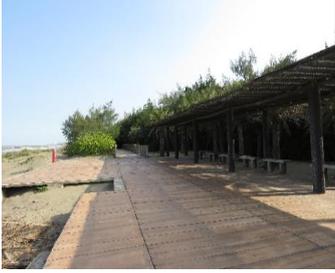
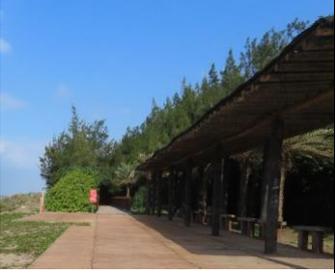
說明：既有木棧道維護狀況良好，工程施作並未破壞既有構造物。		
計畫區沙岸

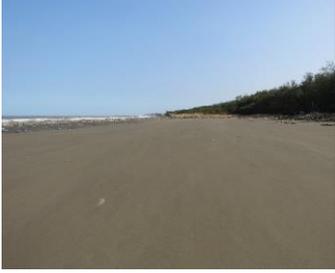
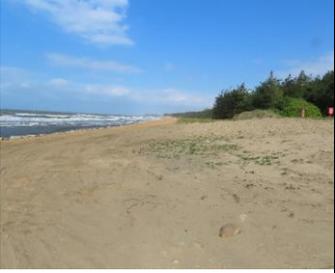
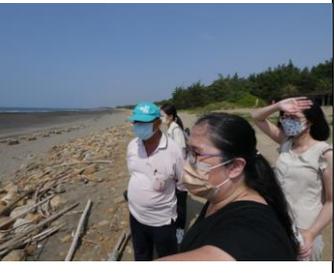
說明： 110/12/09:入口處既有沙岸地形並未受工程影響，仍維持施工前棲地狀態。 111/08/27:拋石護岸海少數海漂物散落		
計畫區海岸

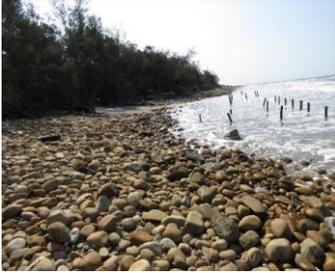
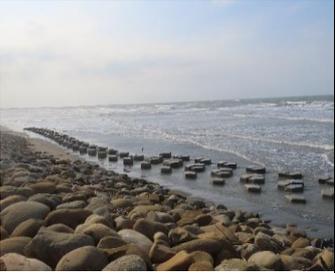
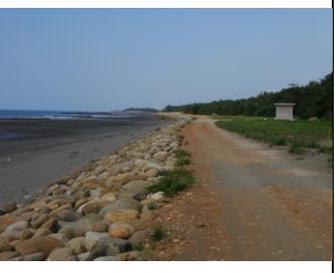
說明： 110/12/09:原有沙岸潮間帶區域，施作加勁擋牆並鋪排塊石。 111/08/27:海岸拋石塊正常無沖刷傾倒等，前沿鼎塊因輸砂因素有埋沒與露出等變化。		
海岸防風林 1

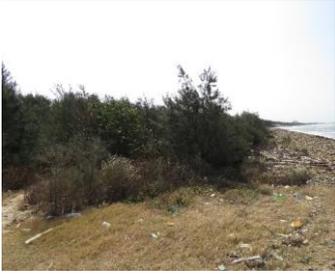
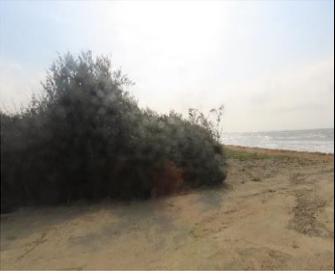
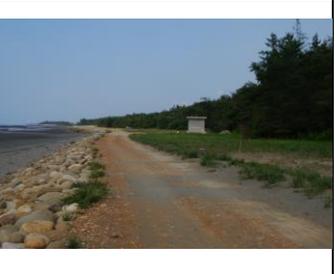
說明：工區南側既有防風林維護狀況良好，並未因工程施作有生長不良之情況。

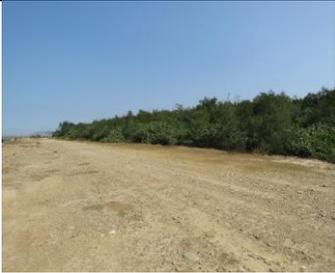
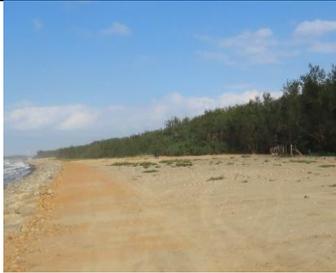
說明：工區北側既有防風林維護狀況良好，並未因工程施作有生長不良之情況。			
山腳 碼頭 南側 海岸

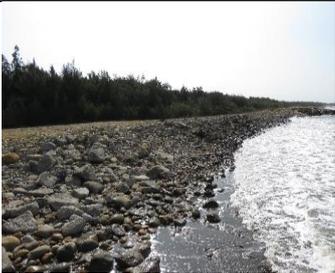
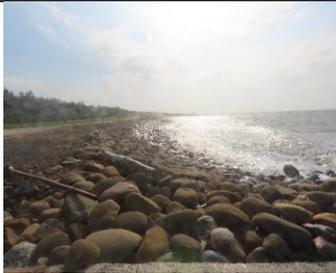
說明：原有沙岸潮間帶區域，利用部分區域潮間帶設置加勁檔牆並鋪排塊石。			
山腳 碼頭 北側 海岸

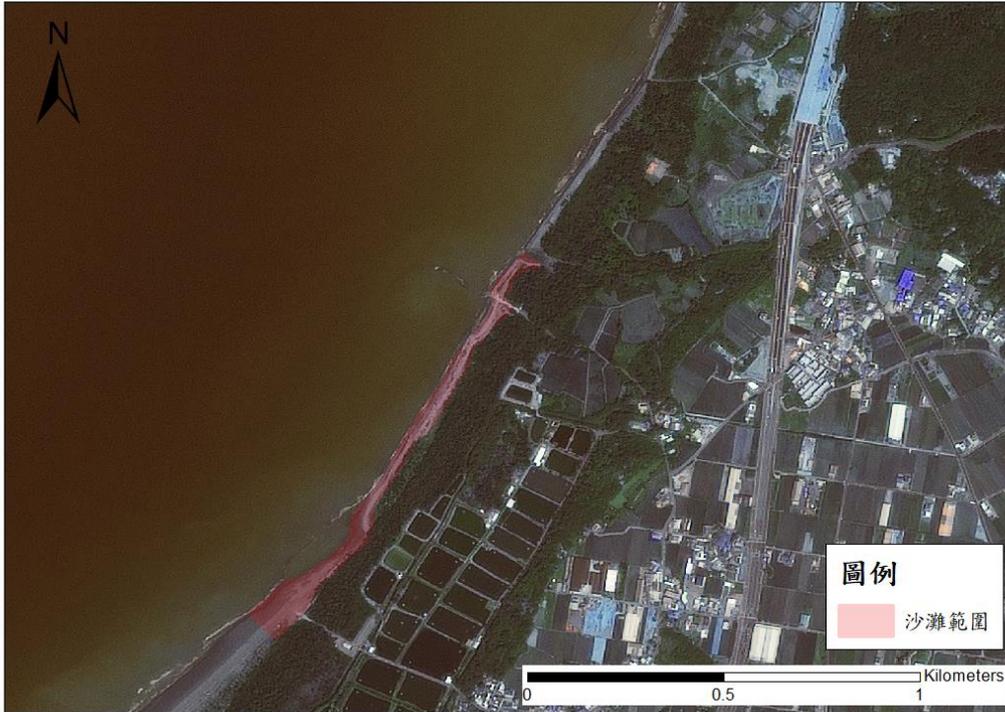
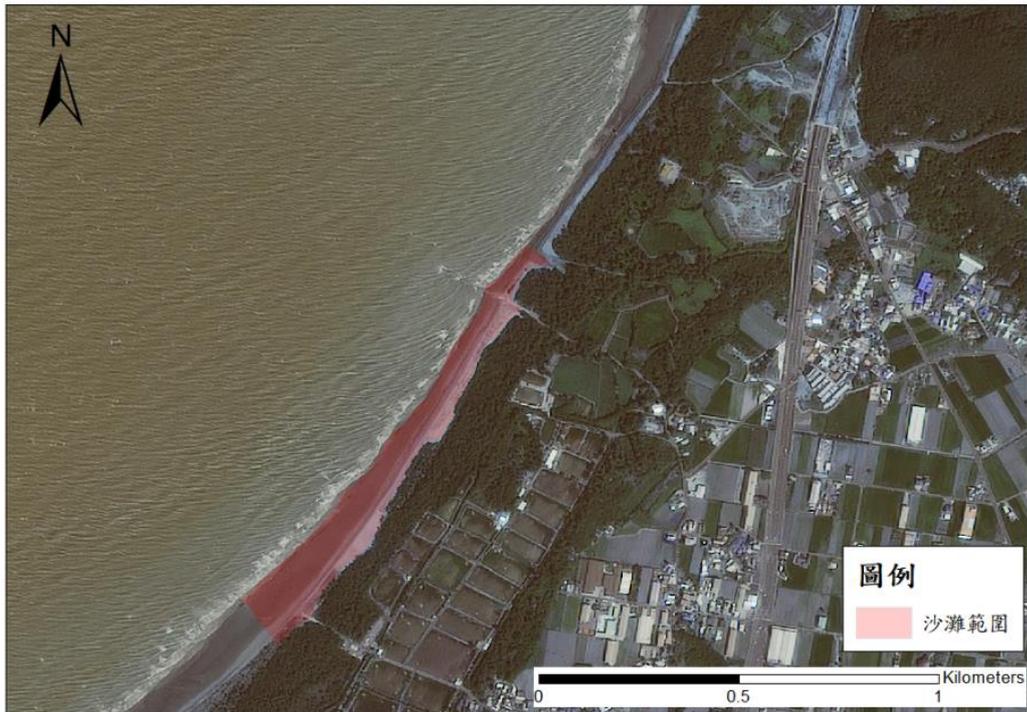
圖3-2 「竹北新月沙灘整體景觀環境改善計畫」施工前後之沙灘面積變化

工後(110年10月10日)之衛星影像進行沙灘面積範圍辨識(參圖 3-1)，影像辨識結果顯示，109年施工前之沙灘面積為 4.18 公頃，110年施工後之沙灘面積為 10.19 公頃，後續將持續追蹤沙灘及植被回復情形。

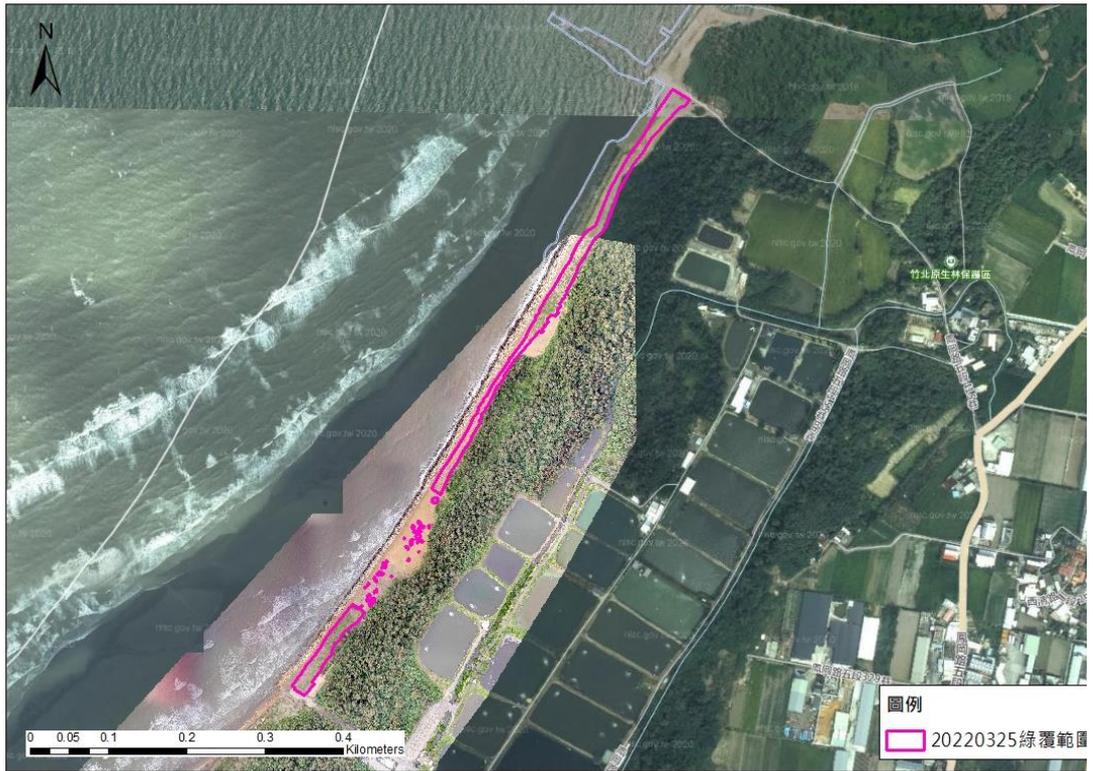
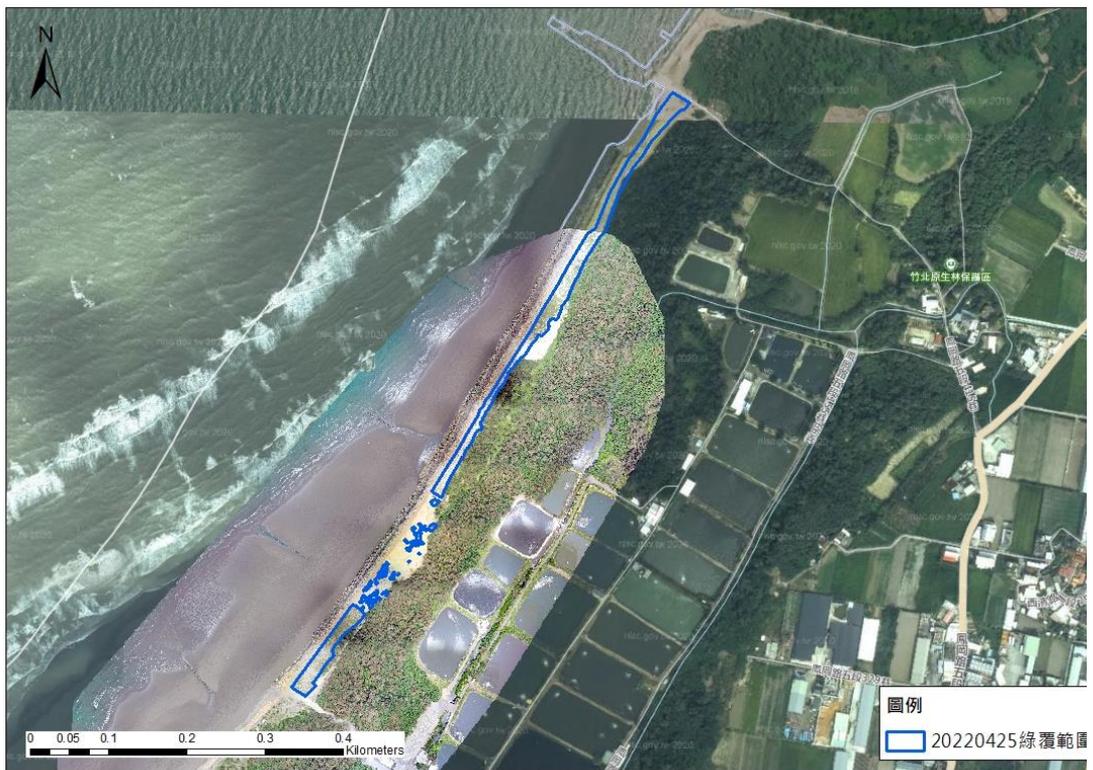
圖3-3 「竹北新月沙灘整體景觀環境改善計畫」之植生面

根據施工前後衛星影像(參圖 3-2)顯示海岸整體植物保留完整，鄰近區域之災修平台工程已進行植被補植；補植情形(參圖 3-3)為 111年3月及 111年4月之正射影像，111年3月之綠覆面積為 $9,949m^2$ ，111年4月之綠覆面積為 $10,757m^2$ ，顯示補植面積有持續擴增之現象。

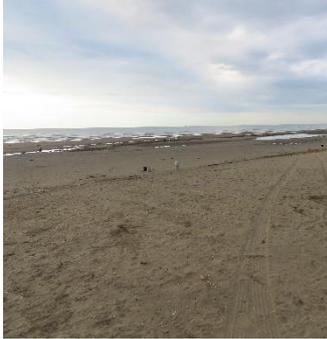
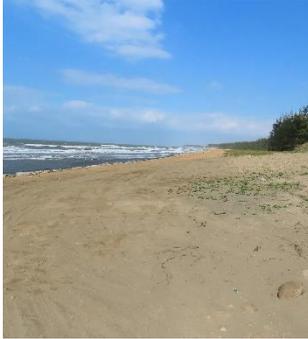
疑為淨灘或環境整理活動暫置，已清除
執行成效	維管階段檢視工區現場，本工程完工後現場恢復狀況良好，未有工程產生之人為或工程廢棄物遺留現場之狀況。
