# 「頭前溪生態公園水環境改善計畫」 委託設計及監造案

## 期末報告書簡報

簡報公司：國聖工程顧問有限公司

簡報日期：2019年12月12日

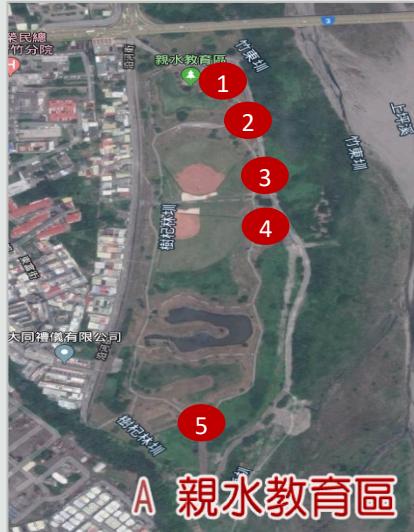
1. 第一停車場地坪損壞嚴重，雨後易積水造成環境髒亂

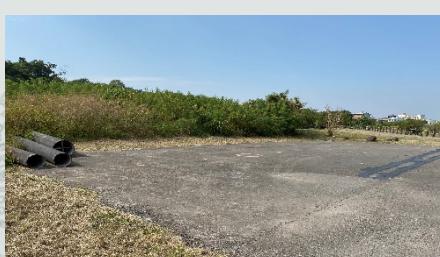
3. 停車場瀝青鋪面已有龜裂破損之情形，影響安全

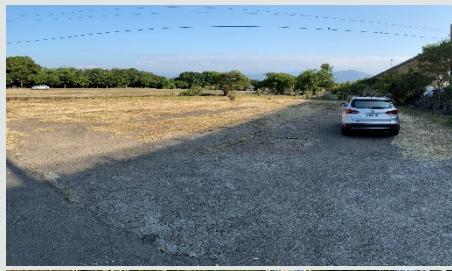
5. 停車場瀝青鋪面已有龜裂破損之情形，影響安全

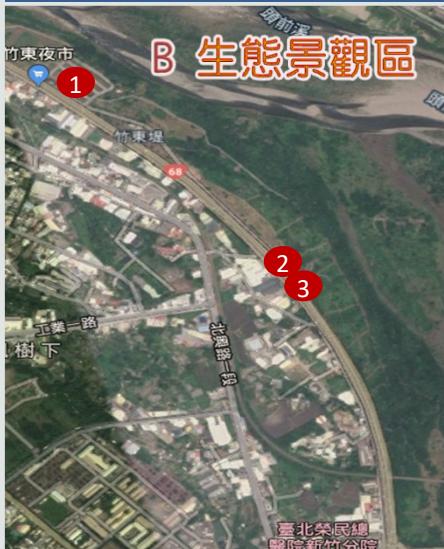
2. 區內岔路眾多，缺乏方向性指標

本園區內的自行車道叉路口比較多，改善的方式（詳實質計畫）建議於重要節點處設置導覽牌，在主要動線上的叉路口設置方向指標牌。並於2M步道系統內將舊有的休憩座椅汰換更新，提供漫遊園的民眾能有休憩的空間。

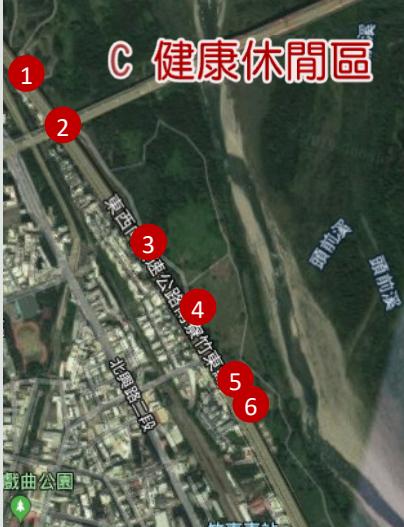
5. 籃球場地坪磨損嚴重

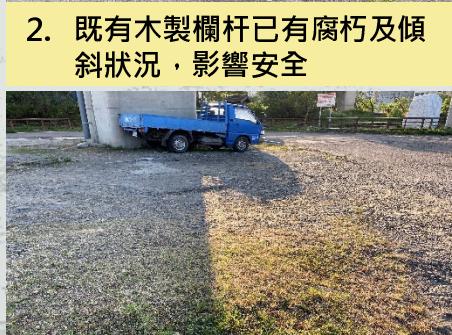
2. 既有木製欄杆已有腐朽及傾斜狀況，影響安全

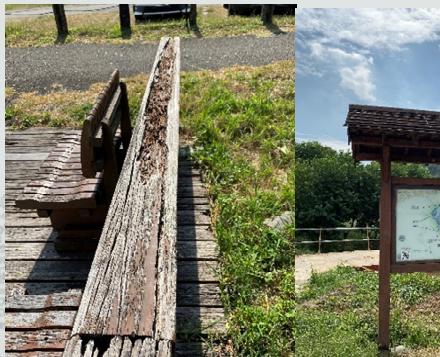
3. 既有木平台損毀嚴重，有危險之虞

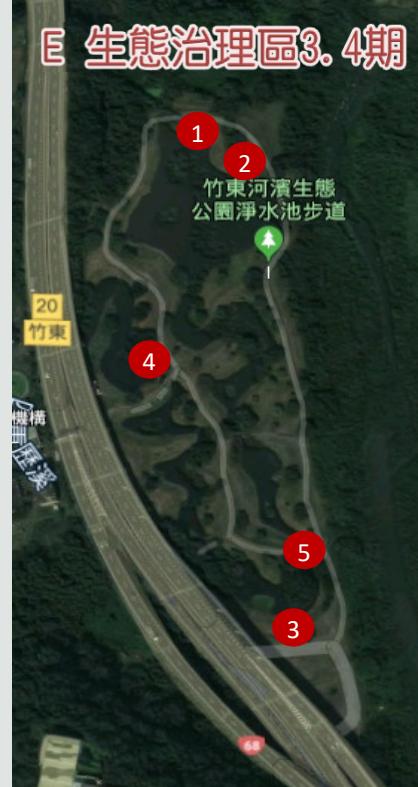
5. 解說牌木料腐朽，有危險之虞

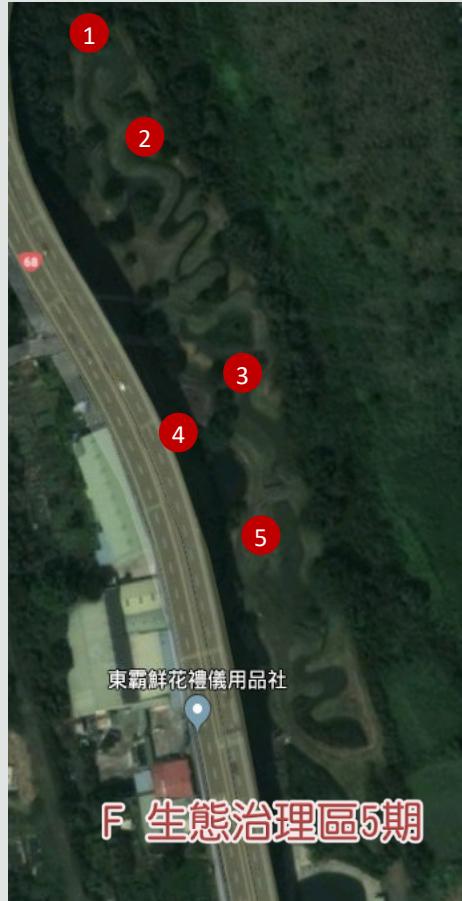
5. 既有木橋木料損壞嚴重有危險之虞

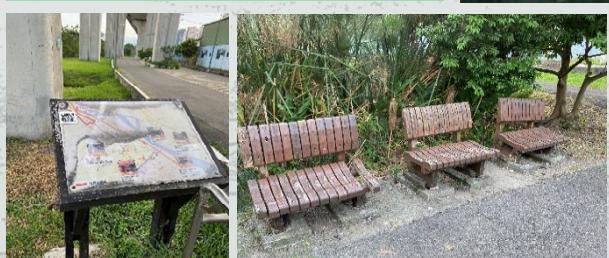
4. 入口處既有設施損壞建議拆除一休憩座椅及導覽牌設施
