## 施工階段生態保育措施自主檢查表

工程名稱：觀音湖內埤生態廊道營造工程施工階段自主檢核表

檢查日期：113 年 2 月 6 日

# 生態友善措施自主檢核照片

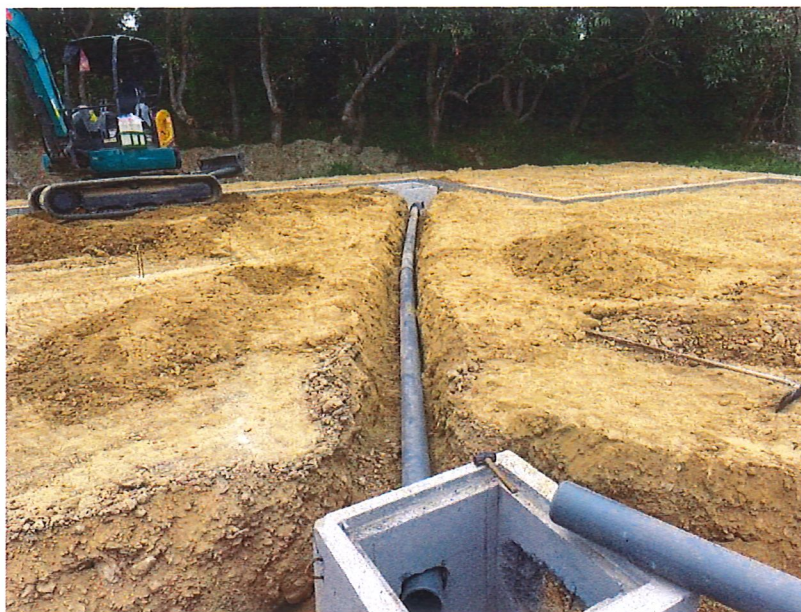
| 項目 | 項次 | 檢查項目 | 檢查結果 | | 尚未執行 | 實際檢查情形 |
|---|---|---|---|---|---|---|
| | 4 | 新設停車場是否有設置透水陰井收集停車場之地表雨水。 | <input checked="" type="checkbox"/> | <input type="checkbox"/> | <input type="checkbox"/> | 是 |

設置陰井

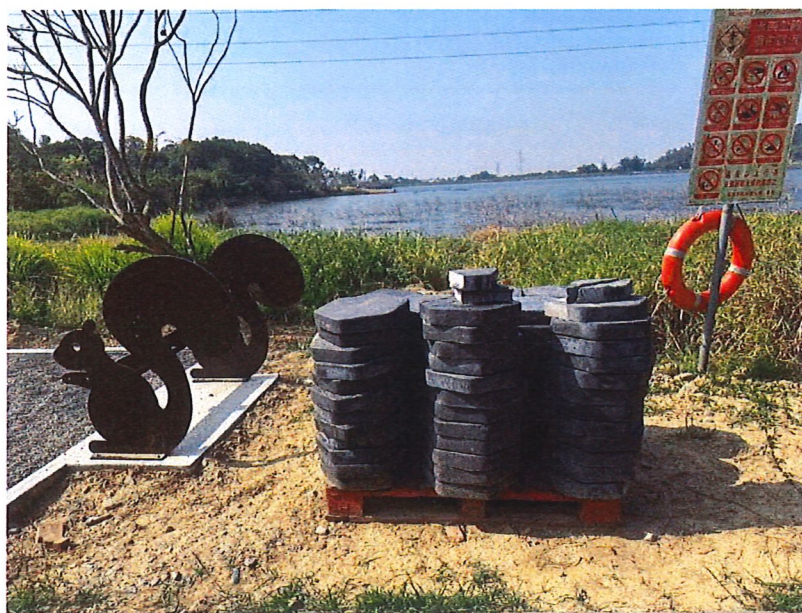
| 項目 | 項次 | 檢查項目 | 檢查結果 | | 尚未執行 | 實際檢查情形 |
|---|---|---|---|---|---|---|
| | 12 | 材料或土方是否優先暫置於現有裸露地或人為使用空間。 | <input checked="" type="checkbox"/> | <input type="checkbox"/> | <input type="checkbox"/> | 堆置既有空地 |

材料暫置於現有裸露地

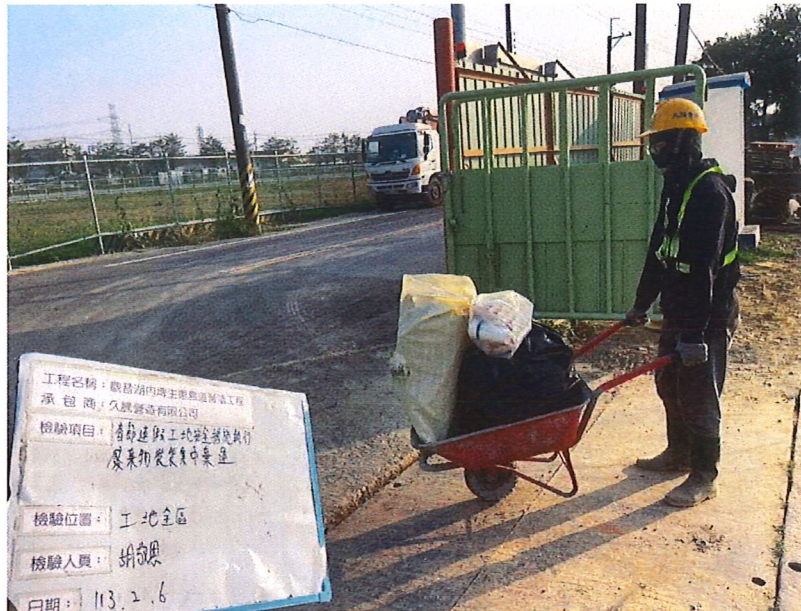
| 項目 | 項次 | 檢查項目 | 檢查結果 | | 尚未執行 | 實際檢查情形 |
|---|---|---|---|---|---|---|
| | 11 | 施工期間是否每日將民生廢棄物集中帶離。 | <input checked="" type="checkbox"/> | <input type="checkbox"/> | <input type="checkbox"/> | 每日清除 |

廢棄物集中處理

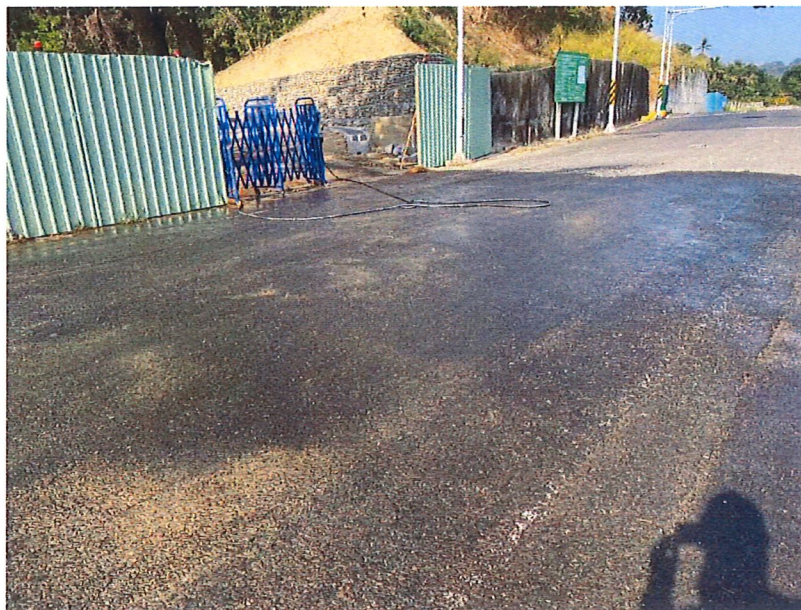
| 項目 | 項次 | 檢查項目 | 檢查結果 | | 尚未執行 | 實際檢查情形 |
|---|---|---|---|---|---|---|
| | 8 | 施工道路是否每日進行灑水或其他方式降低揚塵量。 | <input checked="" type="checkbox"/> | <input type="checkbox"/> | <input type="checkbox"/> | 是 |

灑水避免揚塵
