# 二仁溪及阿公店溪水系風險評估計畫

The Risk Assessment for Er-Jen River and Agongdian River  
(阿公店溪水系)  
(Agongdian River)

主辦機關：經濟部水利署第六河川局

執行單位：瑞晟技術顧問股份有限公司

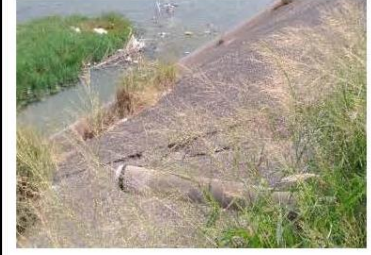
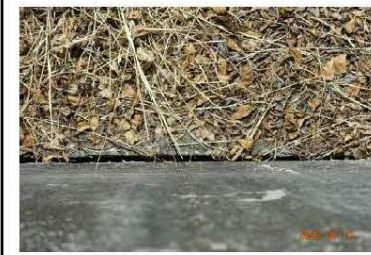
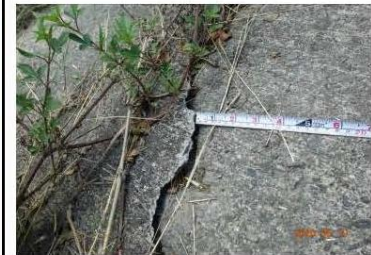
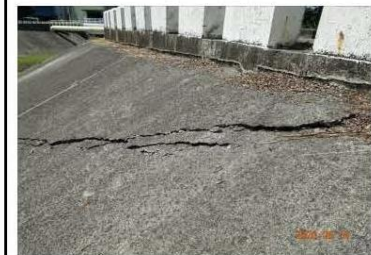
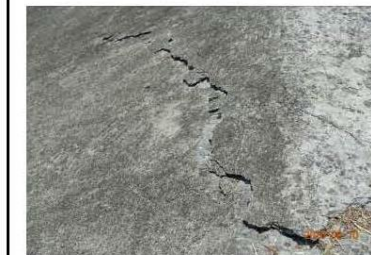
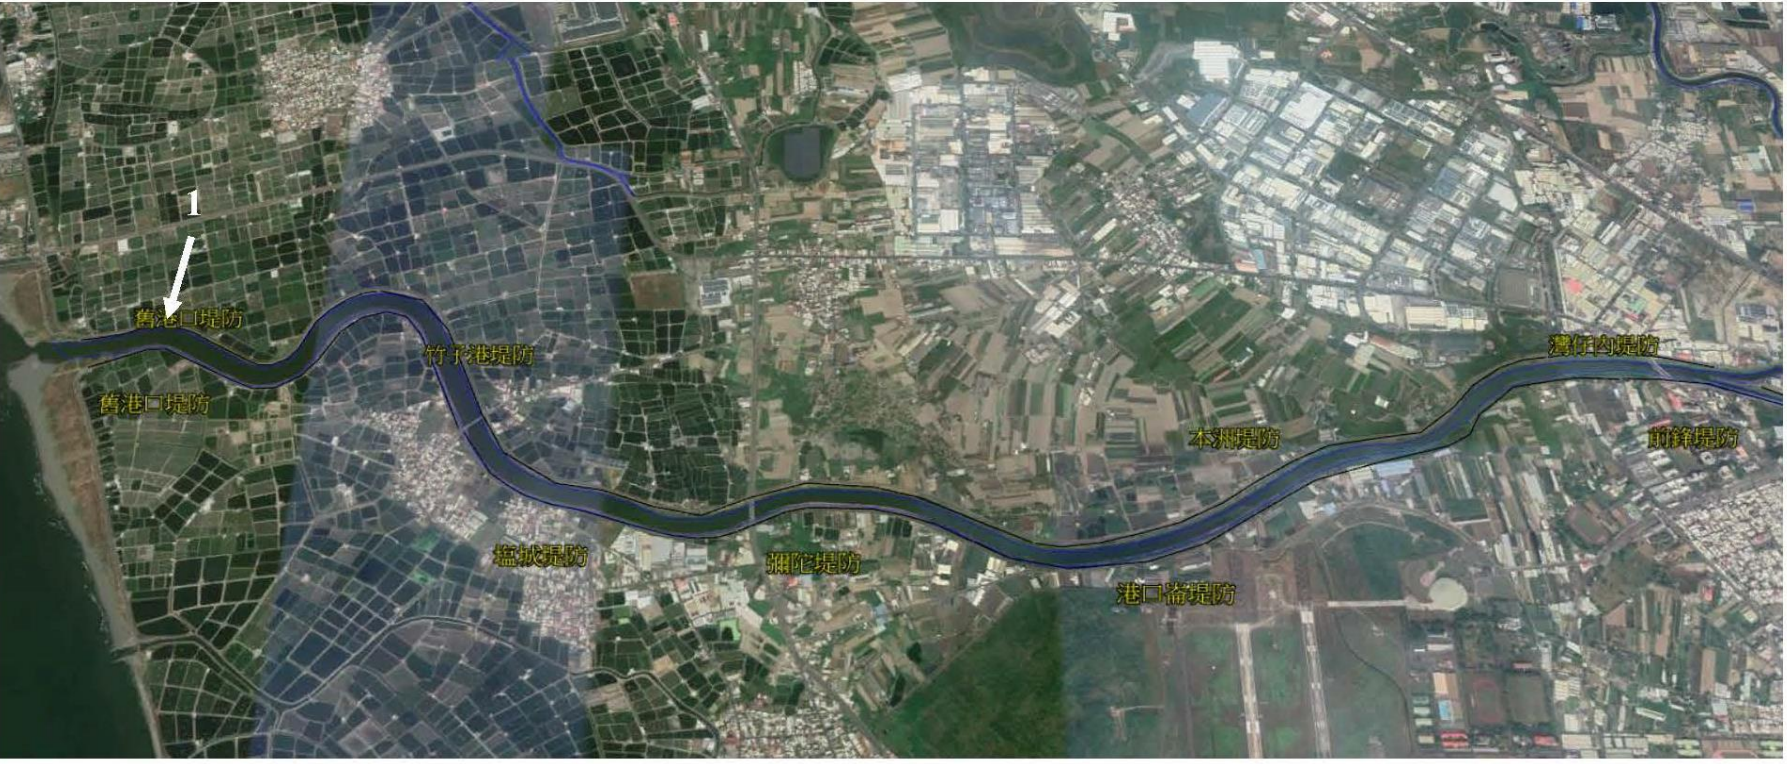
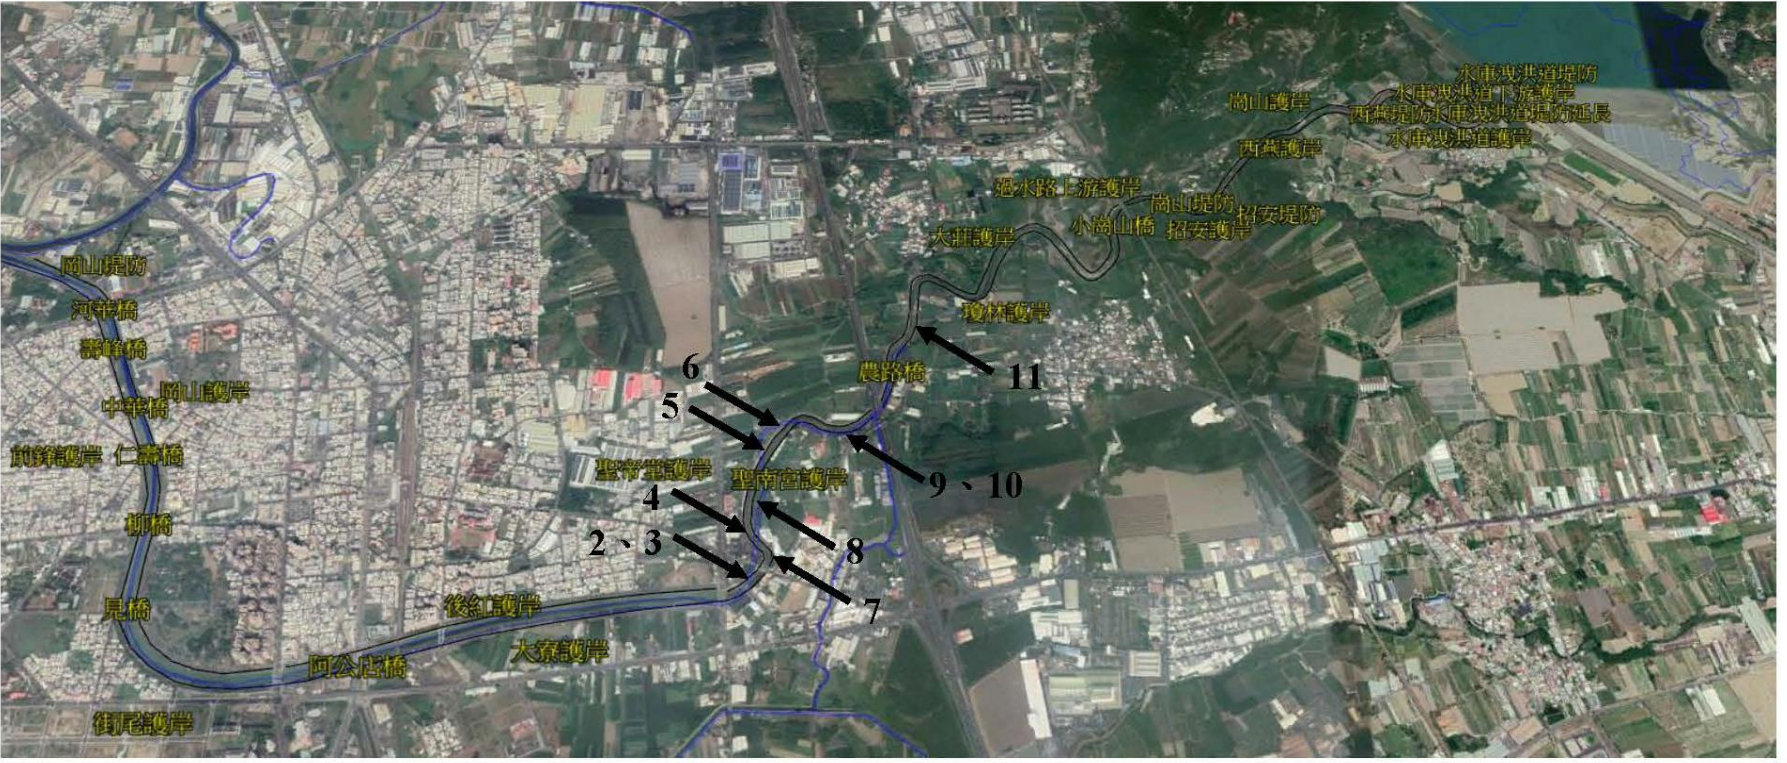
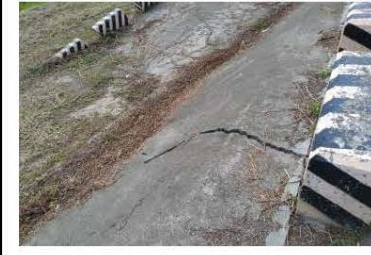
圖 3-1 目視檢查成果圖

本計畫於 109 年 5 月 28 至 29 日執行目視檢查，以 500 公尺設一個登錄點為原則，檢查總長度 35,140m，計畫改善共 8 處、注意改善共 3 處、立即改善共 0 處。阿公店溪右岸聖帝堂護岸 24 號及 27 號水門處坡面隆起錯動高差達 5cm 以上，聖南宮護岸聖森橋上游護岸亦有明顯裂隙及錯動至少 3cm，應注意改善。

| 損壞<br>編號 | 河川名<br>稱 | 左右<br>岸 | 堤防名稱 | TM2-97 座標 | | 損壞里<br>程 | 損壞位<br>置 | 目視檢測成果說明 | 損壞層級 | 建議工法 |
|---|---|---|---|---|---|---|---|---|---|---|
| 1 | 阿公店<br>溪 | 右岸 | 舊港口堤防 | 170510 | 2523004 | 1k+400 | 堤前 | 坡面工塌陷破損深度約 5cm | 計畫改善 | 坡面修補整平 |
| 2 | | | 聖帝堂護岸 | 179596 | 2521158 | 12k+457 | 堤前 | 坡面堤頂至堤腳縱向裂縫寬 1cm;<br>護欄與側牆間隙 2cm | 計畫改善 | 鑿縫填堵法 |
| 3 | | | | 179597 | 2521151 | 12k+466 | 堤前 | 坡面堤頂至堤腳縱向裂縫寬 2cm;<br>堤防護欄 3cm 間隙往上下游延伸;<br>堤腳橫向裂縫往上下游延伸 10m<br>寬 2cm | 計畫改善 | 鑿縫填堵法 |
| 4 | | | | 179607 | 2521188 | 12k+500 | 堤前 | 24 號水門上下游 15m 範圍內坡面<br>隆起 5cm;<br>縱橫向裂縫交錯(最大寬 1cm);<br>堤頂與護欄間隙寬 3cm | 注意改善 | 坡面修補整平、鑿縫填堵法 |
| 5 | | | | 179601 | 2521663 | 12k+944 | 堤前 | 橫向裂縫局部凹陷(長 20m);<br>護欄基礎與堤頂間隙 2cm | 計畫改善 | 坡面修補整平、鑿縫填堵法 |
| 6 | | | | 179535 | 2521501 | 13k+218 | 堤前 | 27 號水門四周與坡面銜接處不密合<br>破損最大開口達 10cm;<br>坡面局部錯位高差 5cm 以上;<br>坡面裂縫寬 2cm;<br>坡頂與護欄基礎間隙達 2cm | 注意改善 | 坡面修補整平、鑿縫填堵法 |
| 7 | | 左岸 | 聖南宮護岸 | 179443 | 2520971 | 12k+220 | 堤頂 | 聖森橋上游護岸有明顯裂隙及錯動<br>至少 3cm;<br>下游橋台頂端混凝土龜裂 | 注意改善 | 坡面修補整平、鑿縫填堵法 |
| 8 | | | | 179554 | 2521806 | 12k+654 | 堤前 | 縱向裂縫約 3cm | 計畫改善 | 鑿縫填堵法 |
| 9 | | | | 179554 | 2521806 | 13k+375 | 堤前 | 橫向裂縫(長 35m, 寬 5cm) | 計畫改善 | 鑿縫填堵法 |
| 10 | | | | 179554 | 2521806 | 13k+450 | 堤前 | 過溪橋下游護欄下方坡面橫向裂縫<br>(長 30m, 寬 5cm) | 計畫改善 | 鑿縫填堵法 |
| 11 | | | 瓊林護岸 | 179890 | 2521708 | 13k+986 | 堤前 | 堤前裂縫寬約 3cm | 計畫改善 | 鑿縫填堵法 |

本次損壞情形多屬堤前裂縫及沉陷，因此表面封閉法、鑿縫填堵法與孔洞小面積修補為最為常採用之修復工法，主要於受損處清除劣質結構後，配合現場堤身結構材料擇用水泥砂漿、混凝土或者 AC 等材料直接進行填補修復。

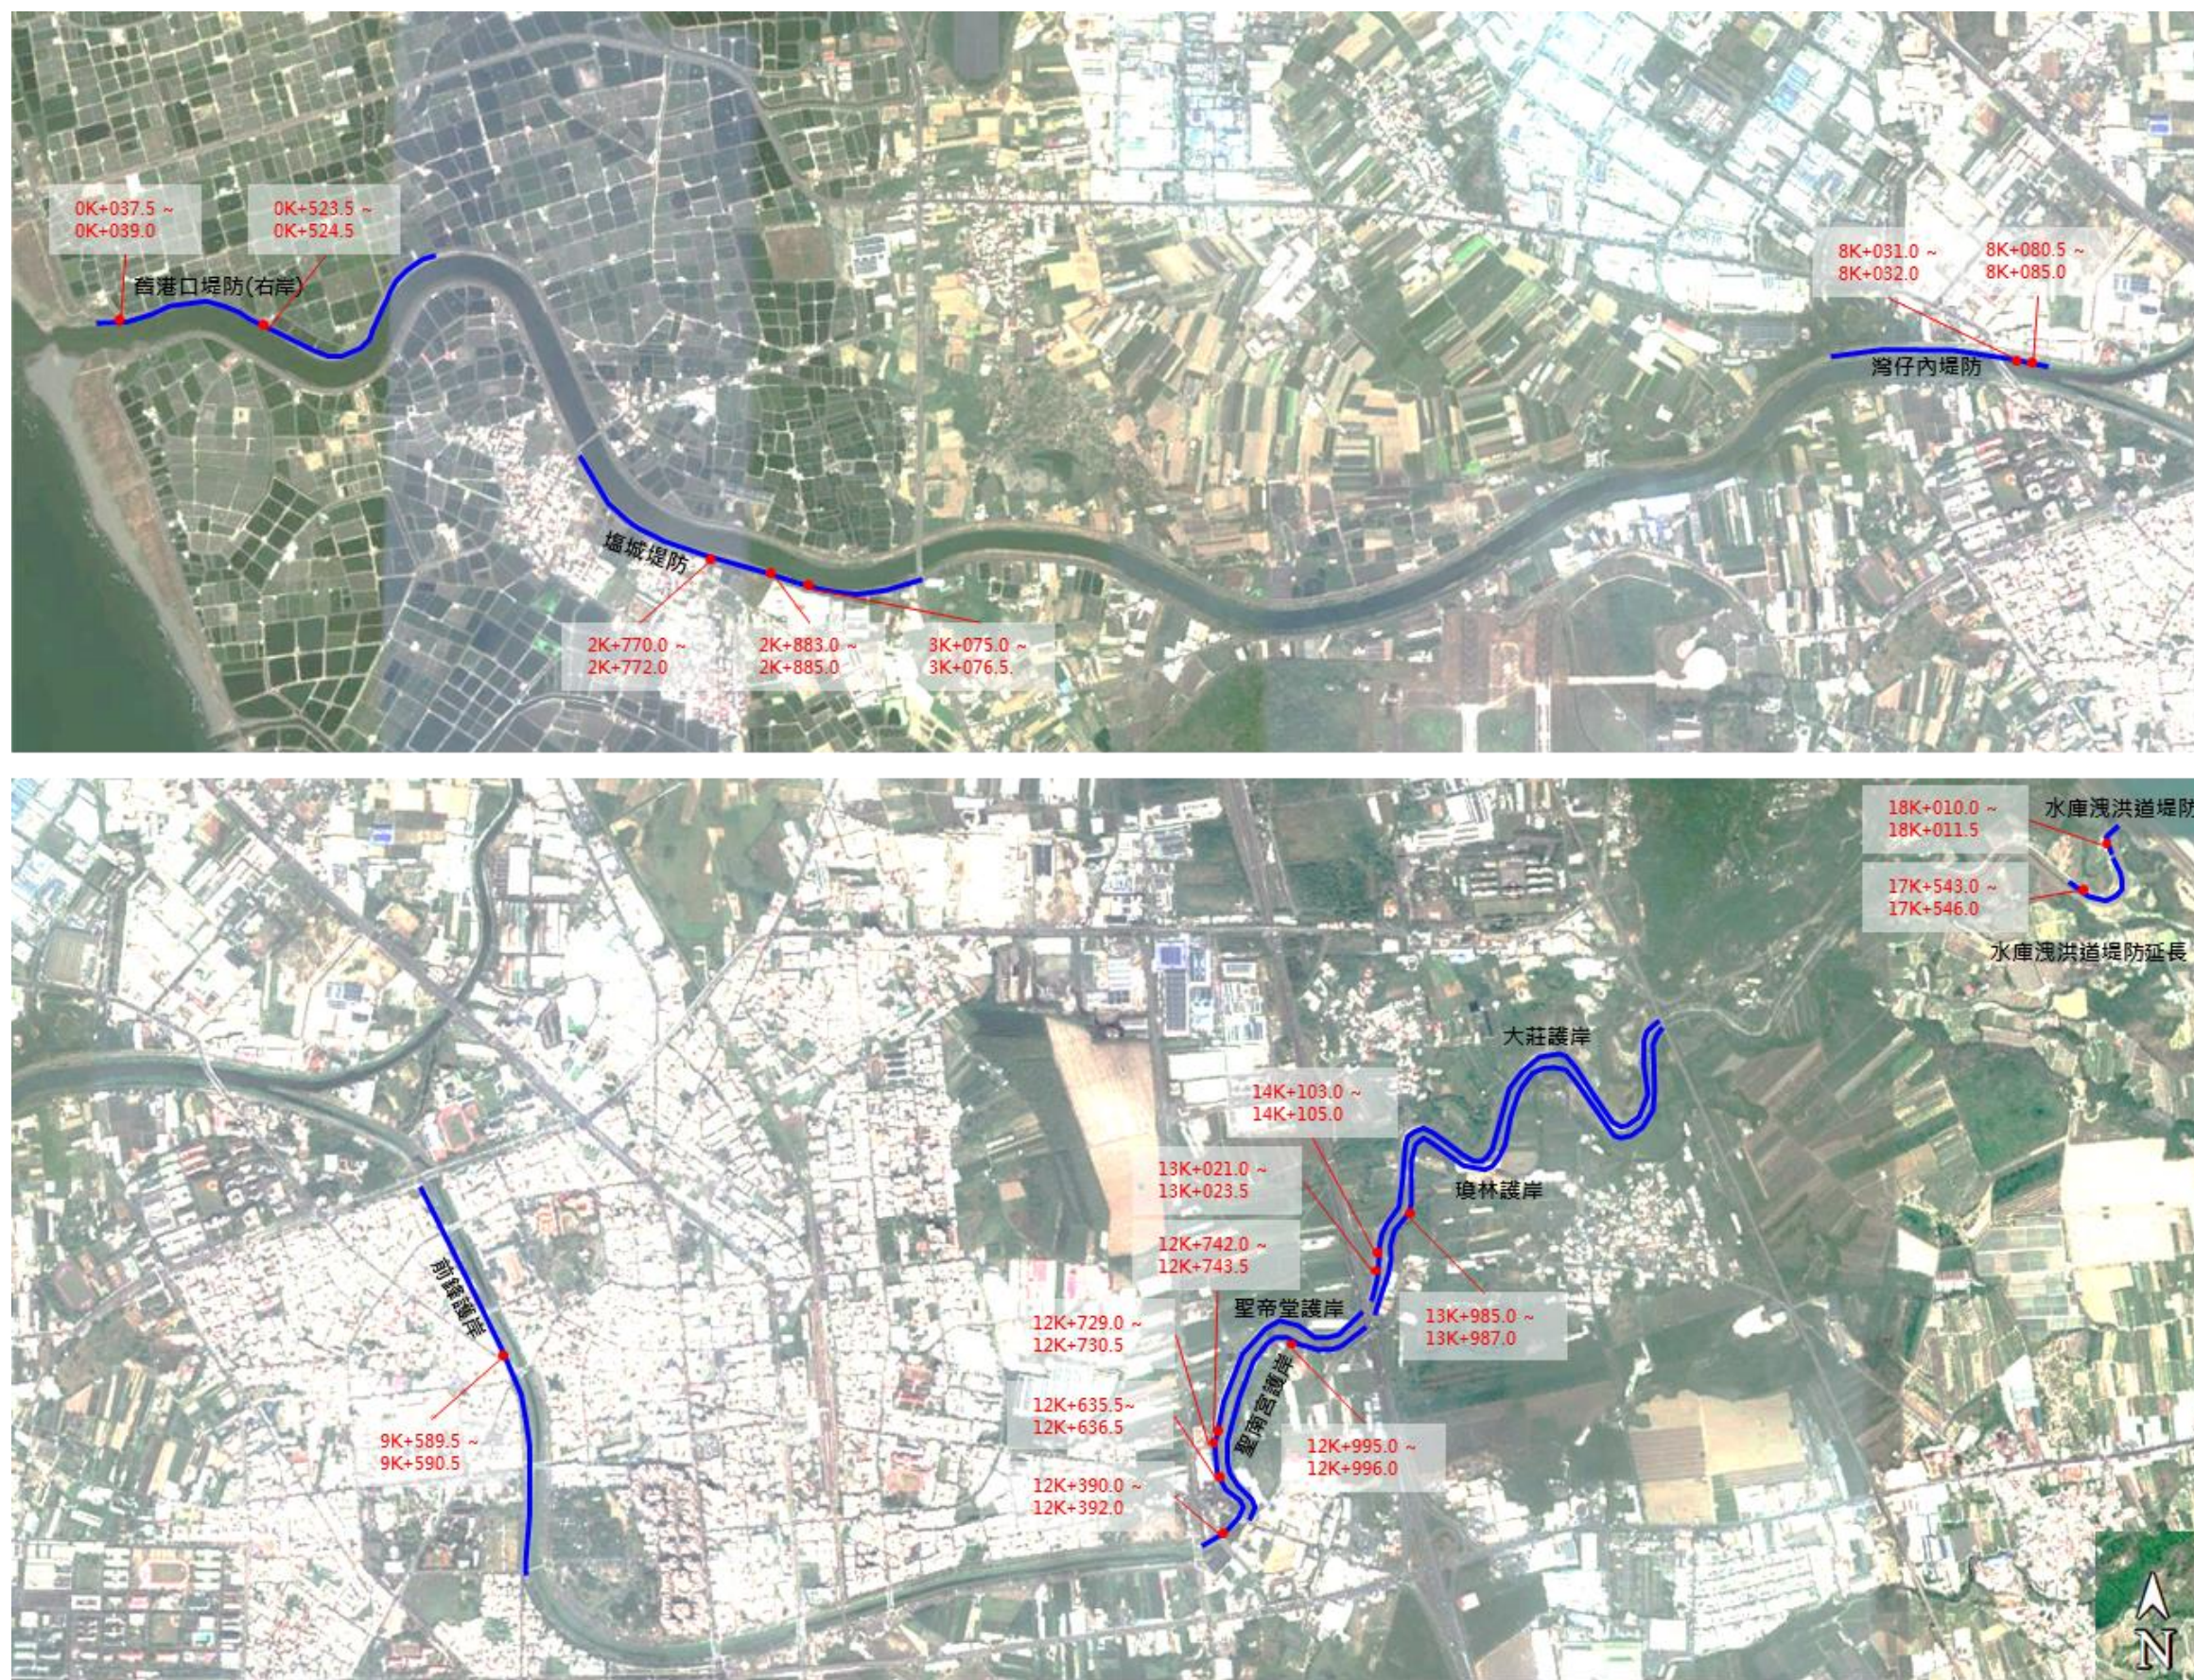
圖 4-3 阿公店溪透地雷達中度孔洞訊號位置圖

依據規劃預定位置於現場施作透地雷達檢測，現場施測所得之雷達檢測資料，經輸入個人電腦處理後，再輸出二維透地雷達地層剖面圖成果，詳見附錄三。阿公店溪堤防測線經分析合計有 438.1m 輕微孔洞受損範圍，29m 中度孔洞受損範圍以及 0m 嚴重孔洞，輕微孔洞佔 2.14%，中度孔洞佔 0.14%，累積淘空程度如表 4-6 所示，中度孔洞訊號位置座標如表 4-7，位置如圖 4-3 所示，主要為老舊劣化坡面與坡面局部損壞處，可持續觀察孔洞區域是否有擴大趨勢，並對於中度孔洞進行後續混凝土鑽心試驗規劃，以瞭解堤防結構強度與堤防損壞形式。

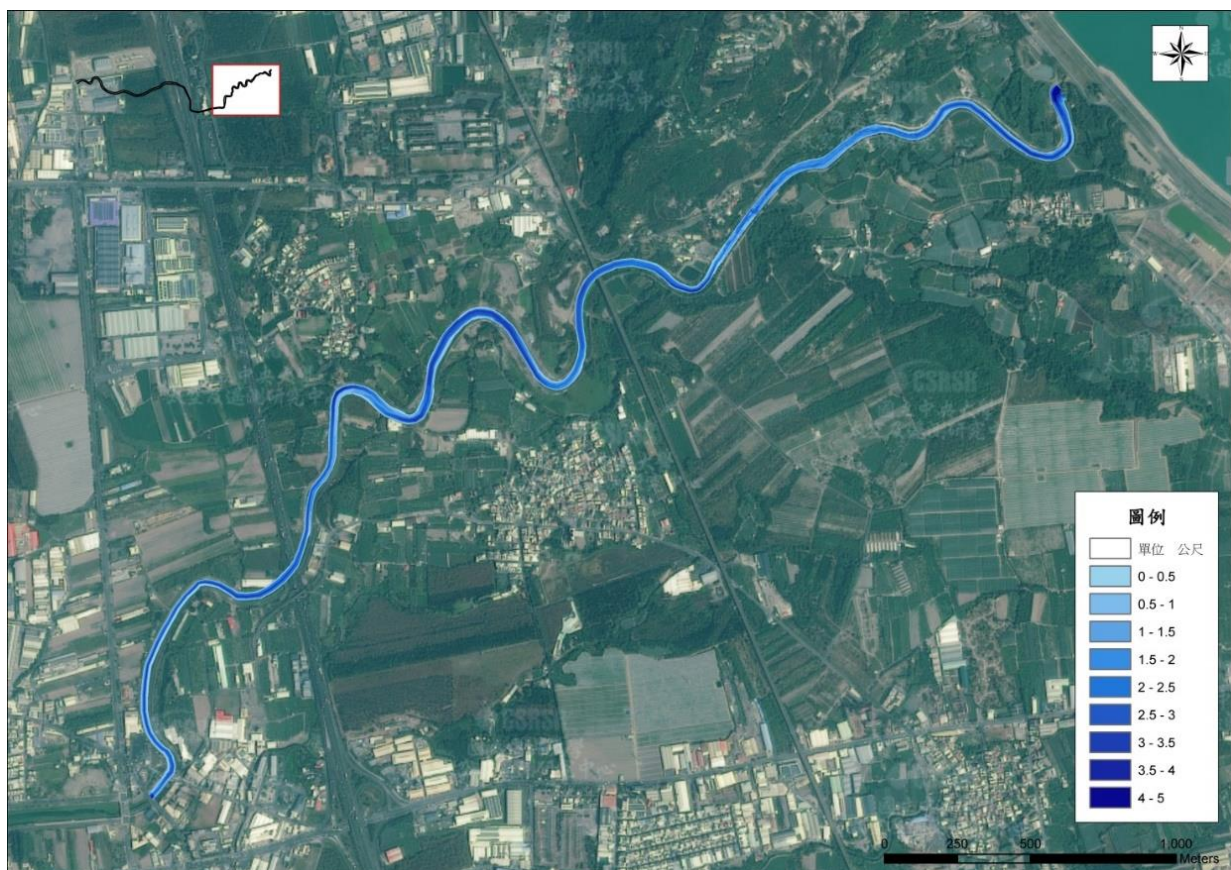
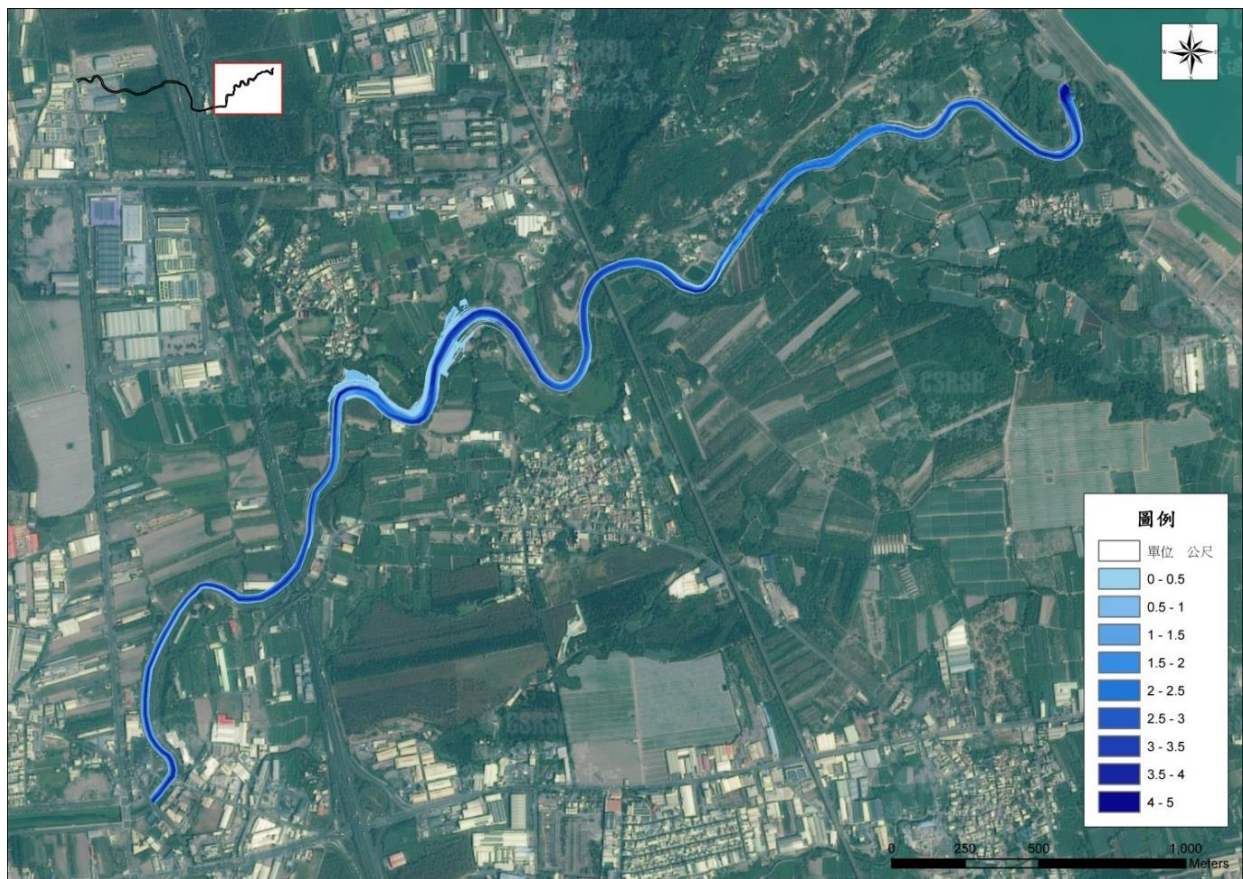
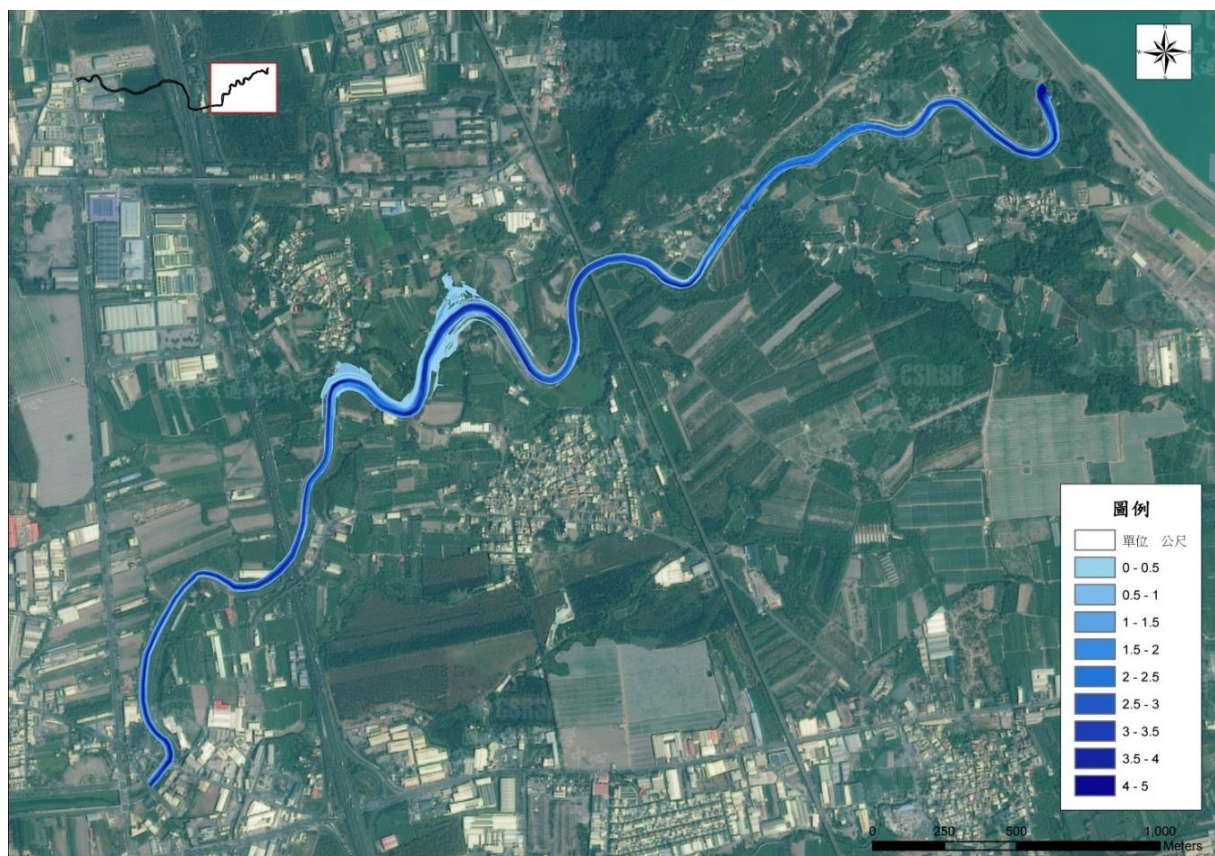
經本次模擬結果阿公店溪於**情境 1**.(圖 6-2 公告計畫流量)在斷面 38~40 發生小範圍溢淹情形，溢淹範圍為堤後水防道路；**情境 2**.(圖 6-3 氣候變遷 10% 水文增量)於斷面 38~41 左右岸發生溢淹，面積約 1 公頃；**情境 3**.(圖 6-4 氣候變遷 20%水文增量)於斷面 38~41 左右岸發生溢淹，面積約 1.5 公頃。
