工程成果照片

工程名稱：烈嶼鄉 109 年度區域排水應急改善工程

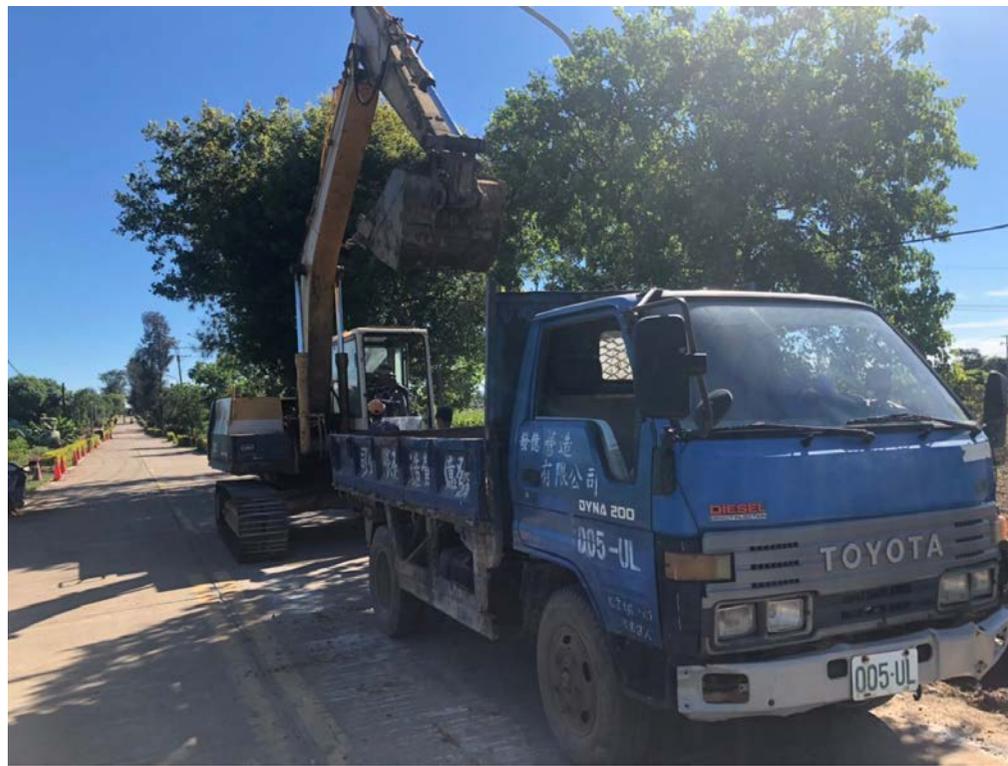
上林至西方段-既有漿砌排水明溝敲除運棄

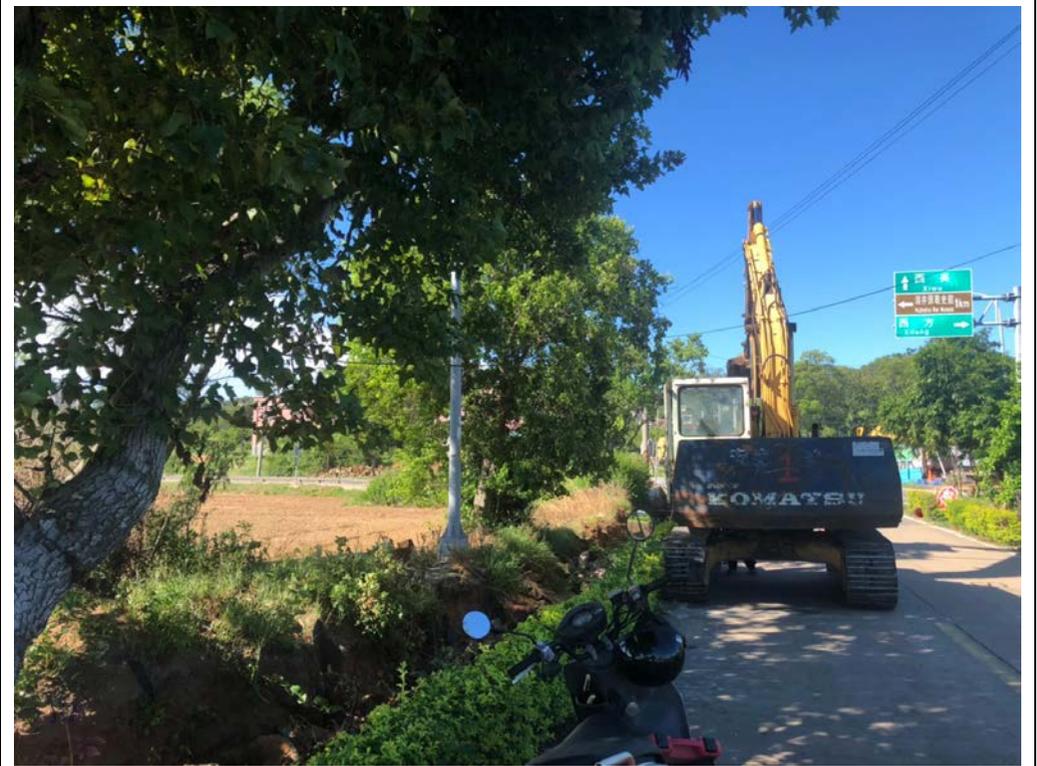
上林至西方段-土方開挖

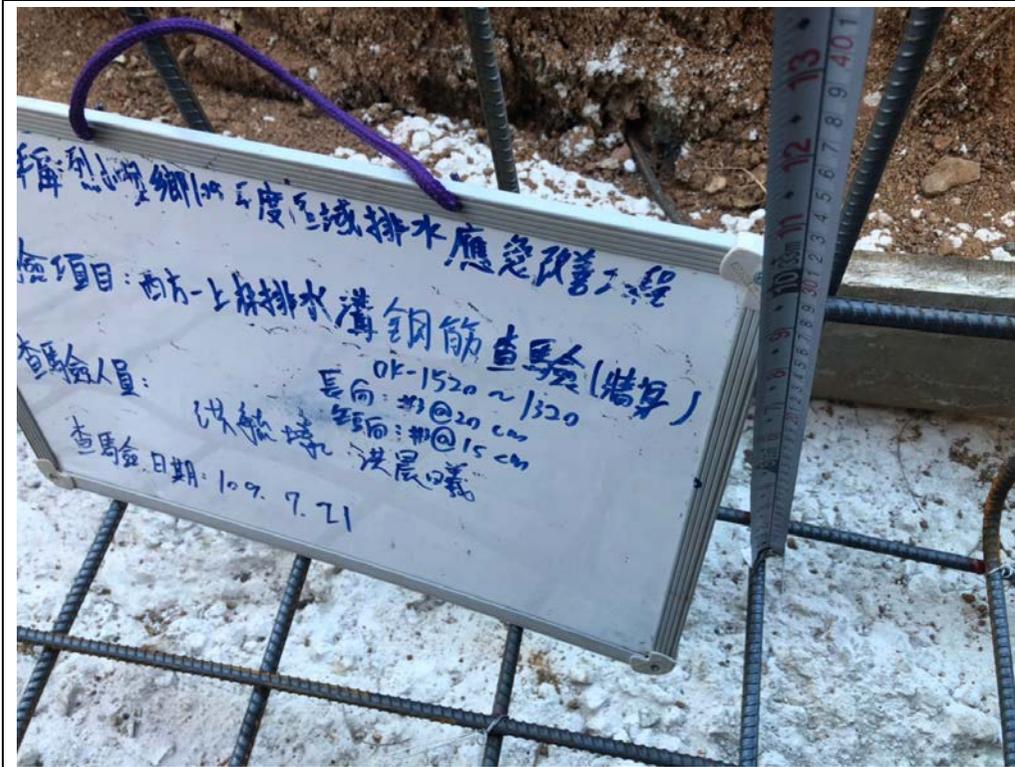
上林至西方段-RC 排水明溝鋼筋、模板組立

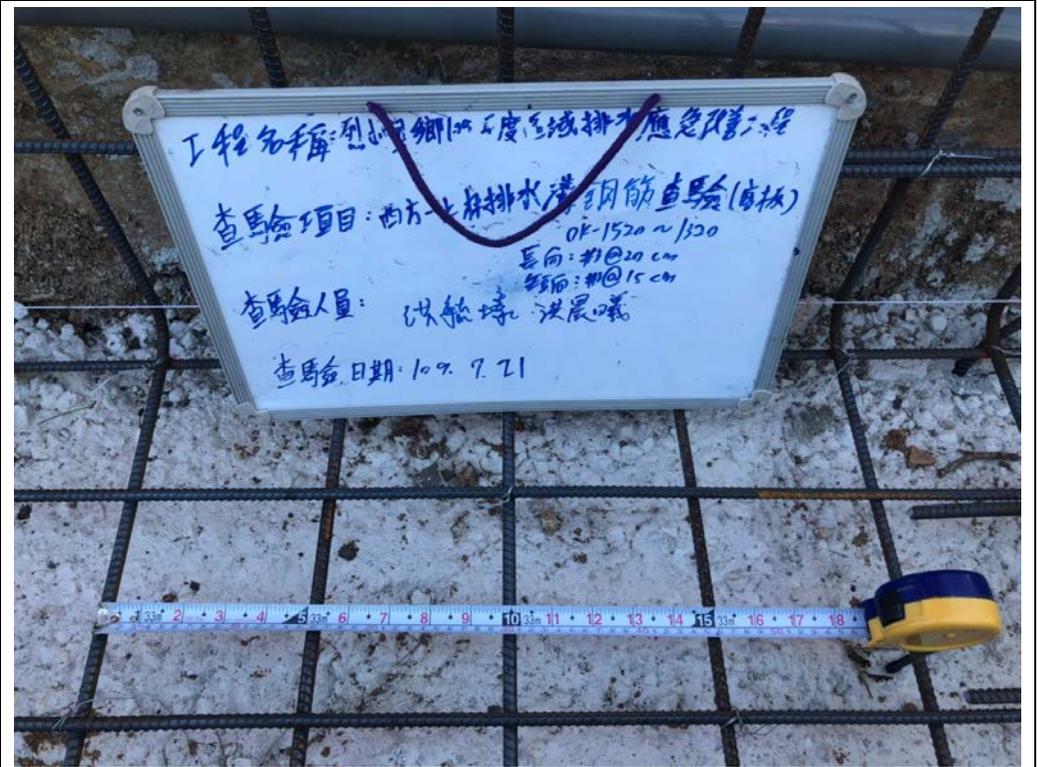
上林至西方段-RC 排水明溝鋼筋組立

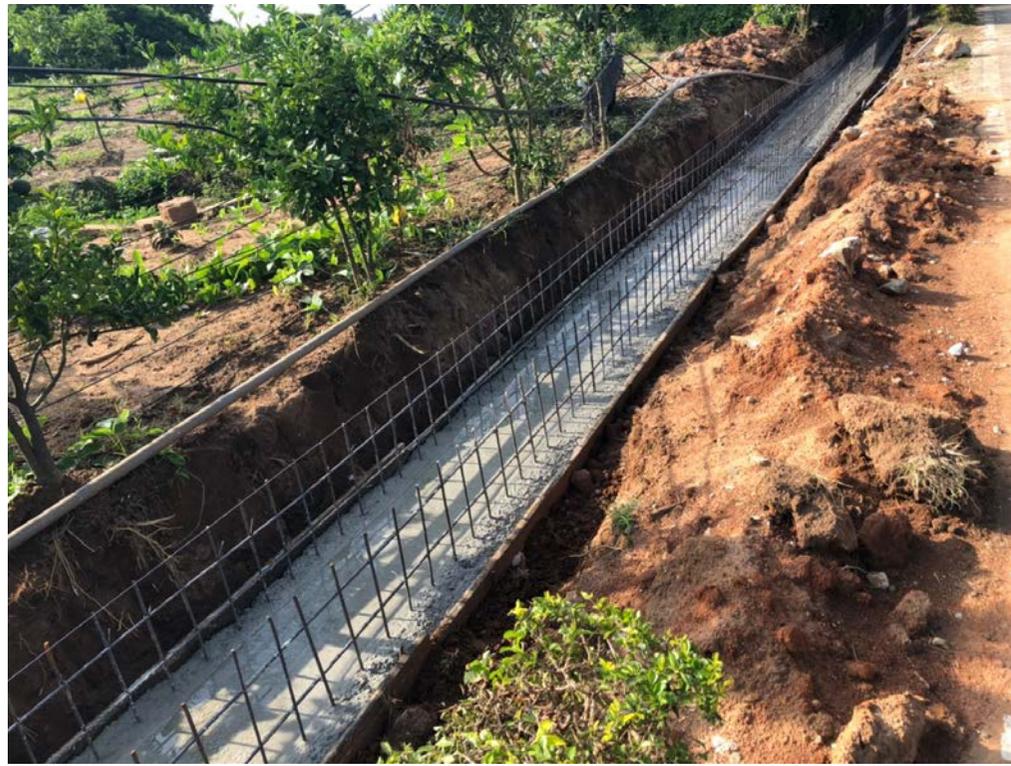
上林至西方段- RC 排水明溝鋼筋、模板組立

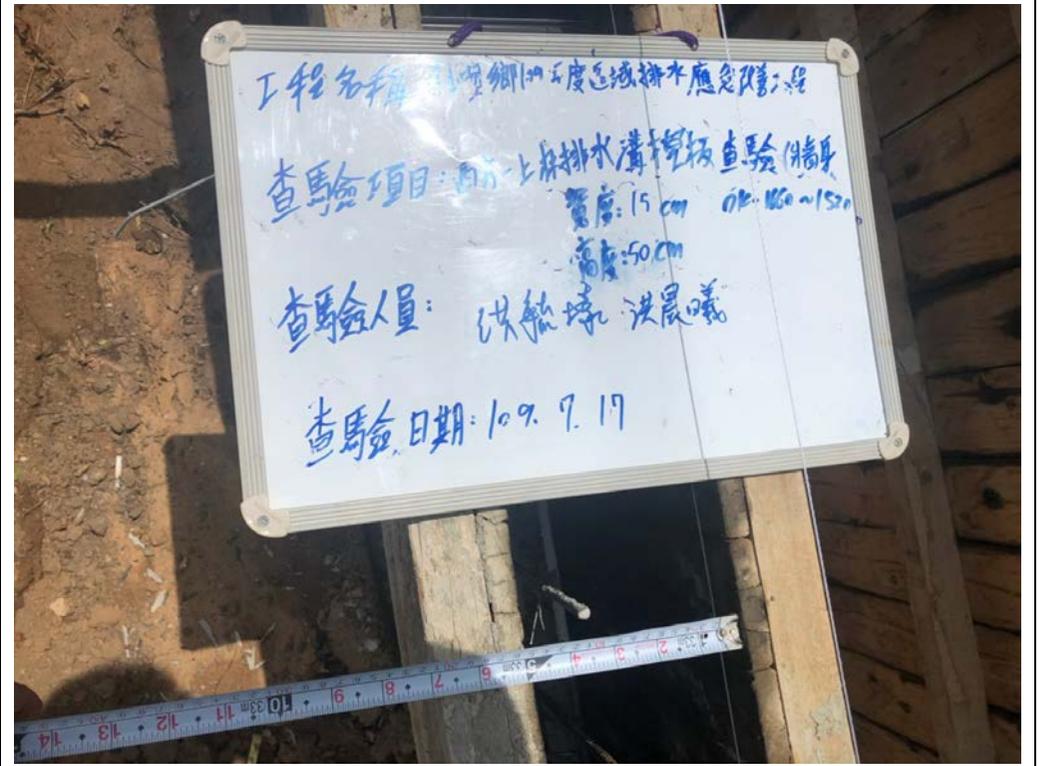
上林至西方段- RC 排水明溝模板組立
