# 110-111年度臺東縣政府 生態檢核暨相關工作計畫開口契約

## 生態檢核審查會議

# 1 大武漁港環境營造計畫- 南迴驛周邊景觀改善計畫

# 2 金樽漁港環境營造計畫- 自然生態保育工程

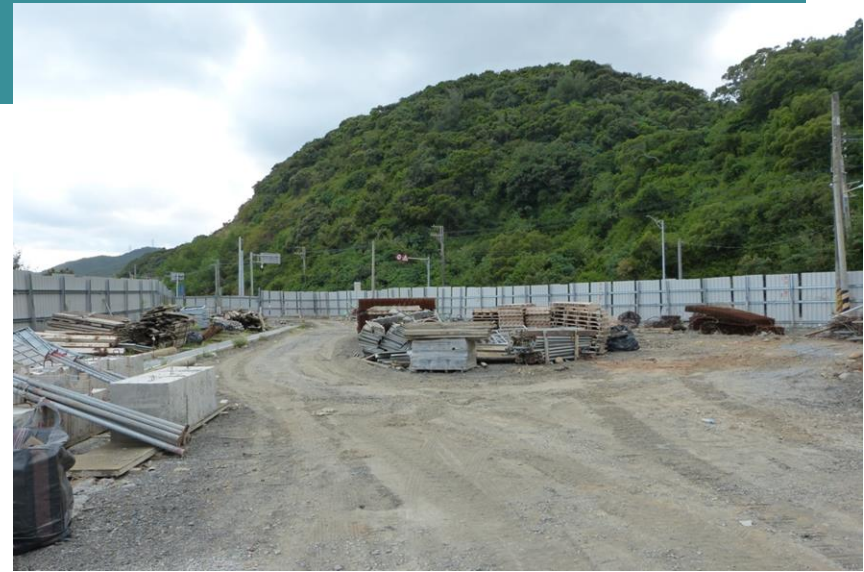
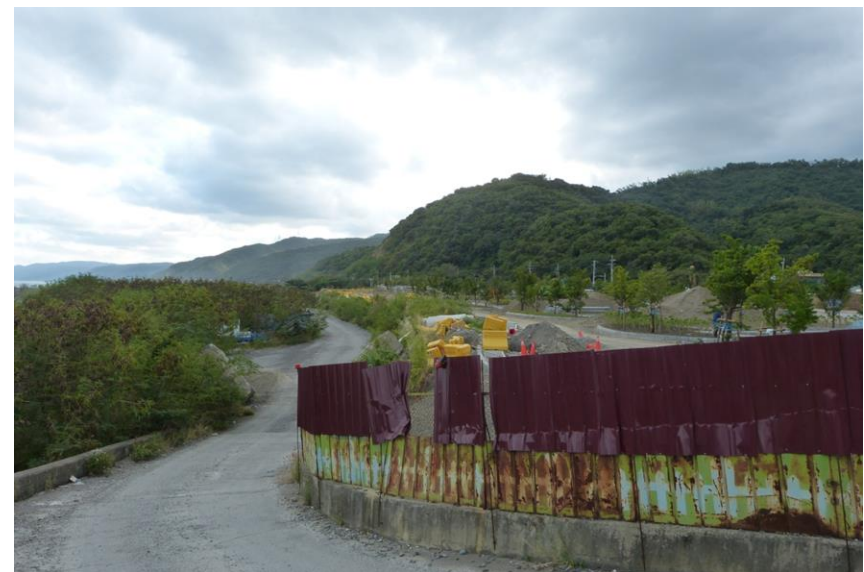
- 基地西側即為淺山區域，建議工程規劃及施作時，包含外圍施工道路及物料暫置場等假設工程，應優先迴避此類型連續之潛在棲息環境
- 工程施作、機具人員進出及材料堆置等工程活動皆位於施工圍籬範圍內，周遭淺山區域生態現況未受明顯影響

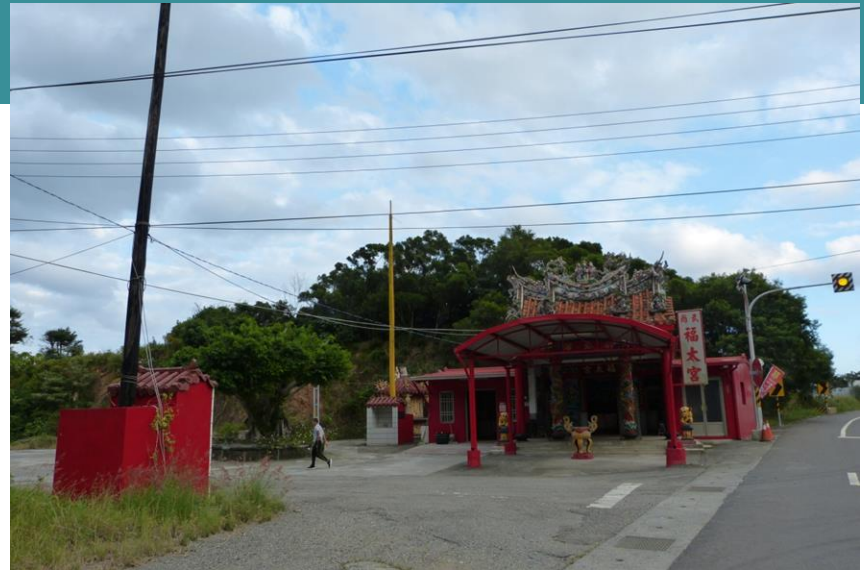
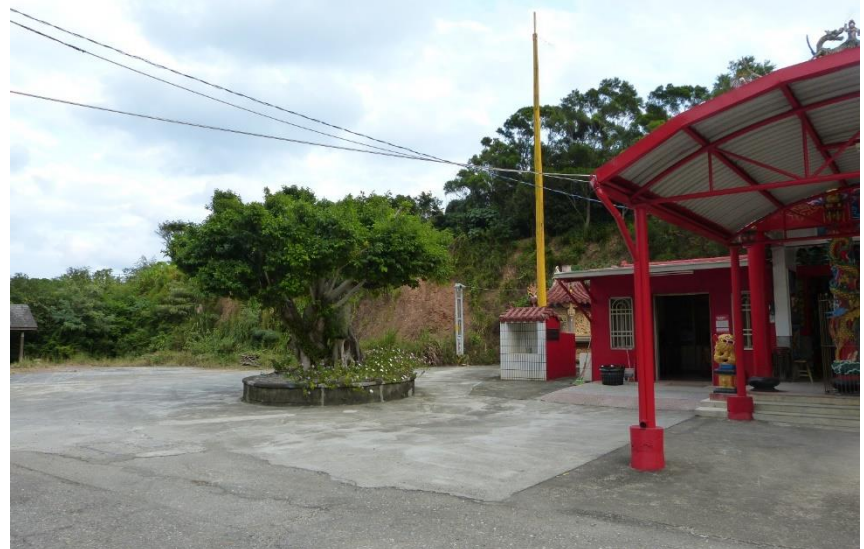
- 生態保全對象-廟宇保存老樹(珍貴樹木)
- 並未在施工圍籬工作區域內，廟宇及廟前老樹未受明顯影響

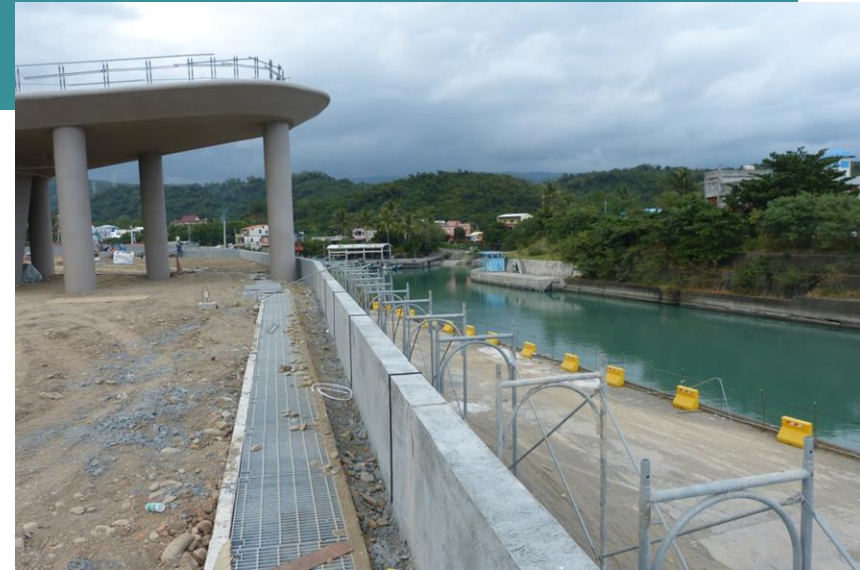
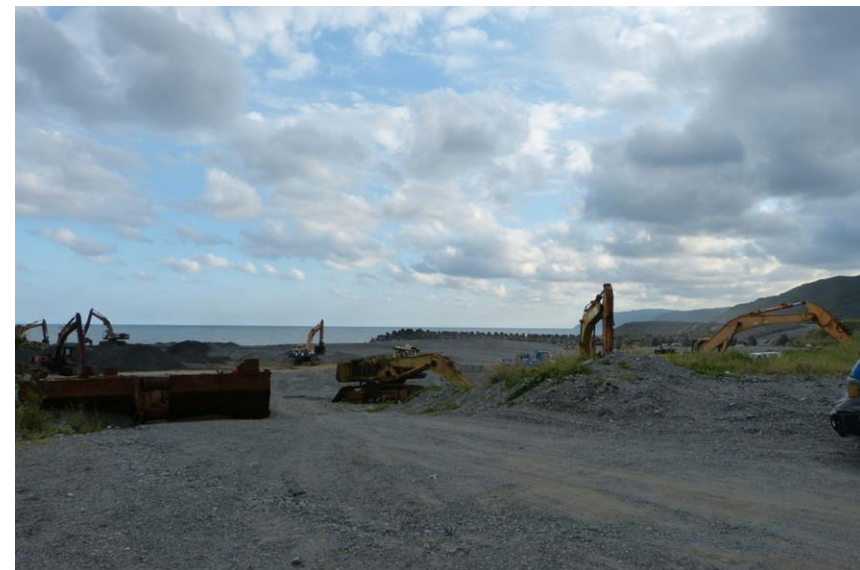
- 基地東側緊臨海域，外側則為大武保護礁禁漁區，施工期間應注意工程機具、材料、廢水及油汙料的排放或洩漏，避免工程放流水或材料暫置場經下雨過後之地表逕流水對海域環境之影響
- 工程機具、材料、廢水及油汙料等對港區周遭海域並無明顯影響。但目前港區東側海岸有其他工程(港灣浚深)施作中，海域生態暫時受其干擾

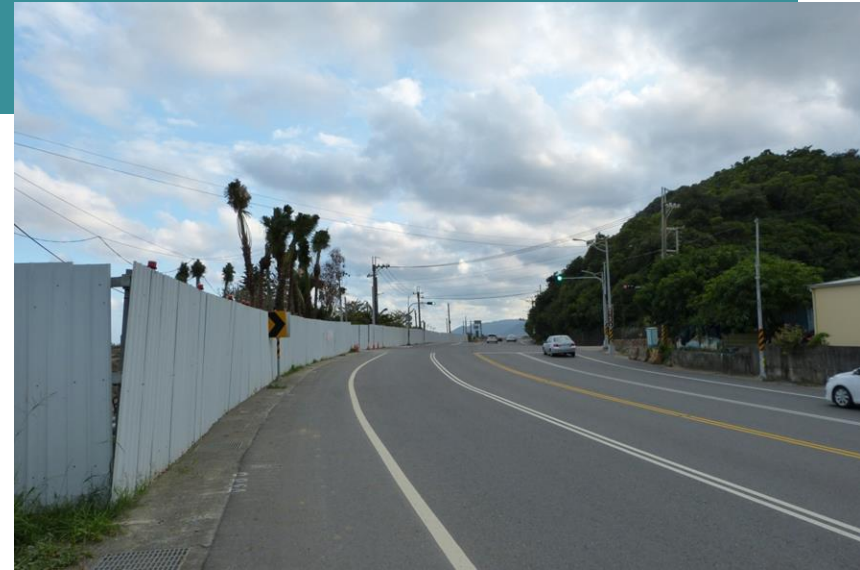
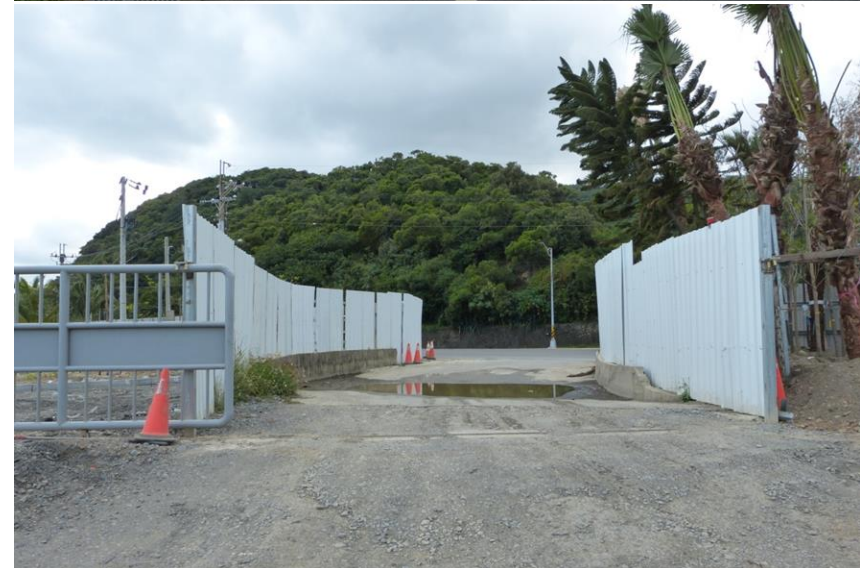
- 基地西側為山區，為野生動物棲息之環境，應避免夜間施工之燈光等因子對周邊林地動物之影響。工程機具行進所造成之揚塵應予以控制，另外應減少施工所造成之震動
- 西側山區位於工區外台九線對面，並未受到工程明顯影響

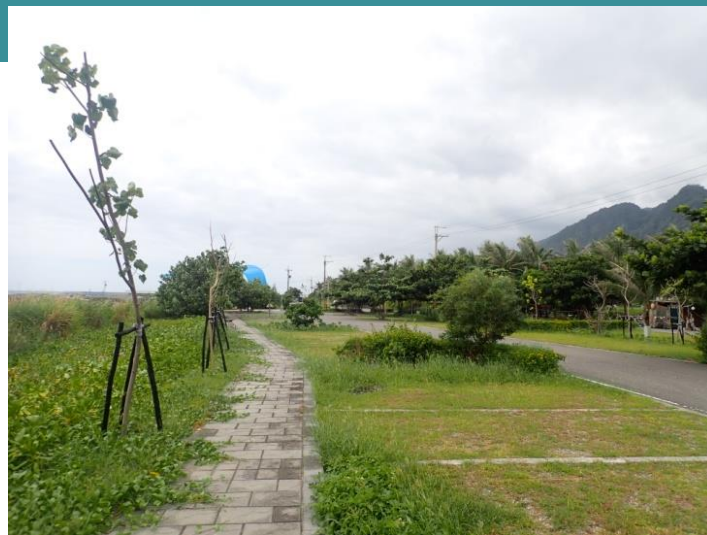
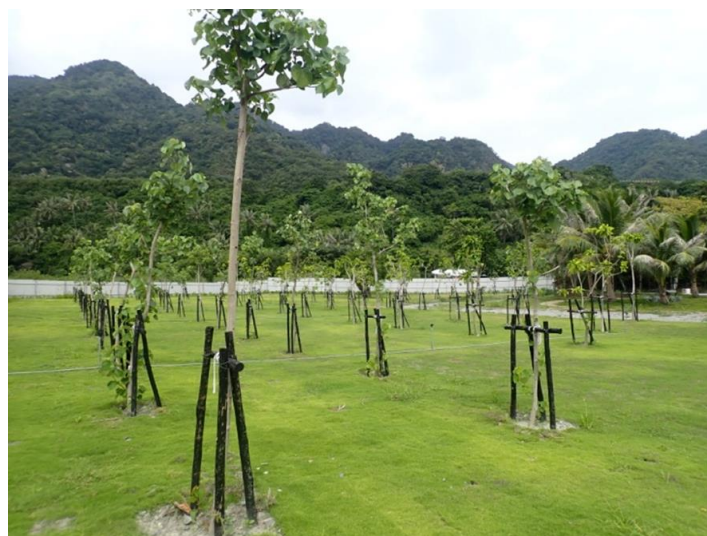
- 建議使用既有道路及水泥地作為施工便道及暫置場
- 工程完工後，施工便道及材料暫置場皆已回復，對環境生態恢復無不良影響

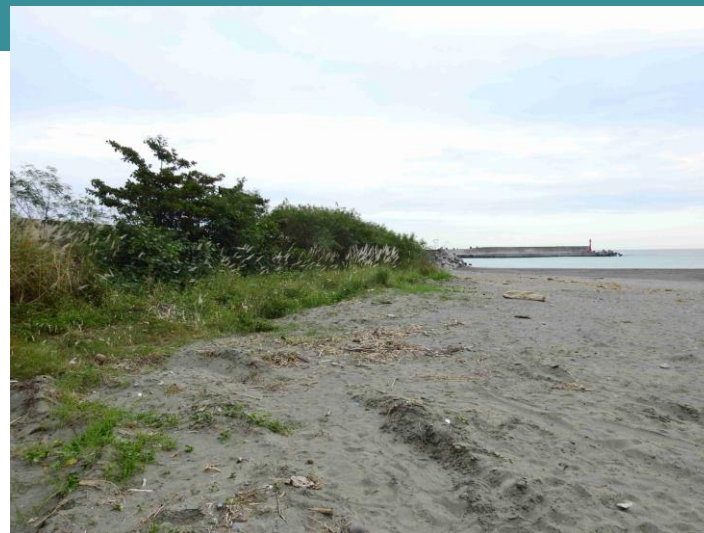
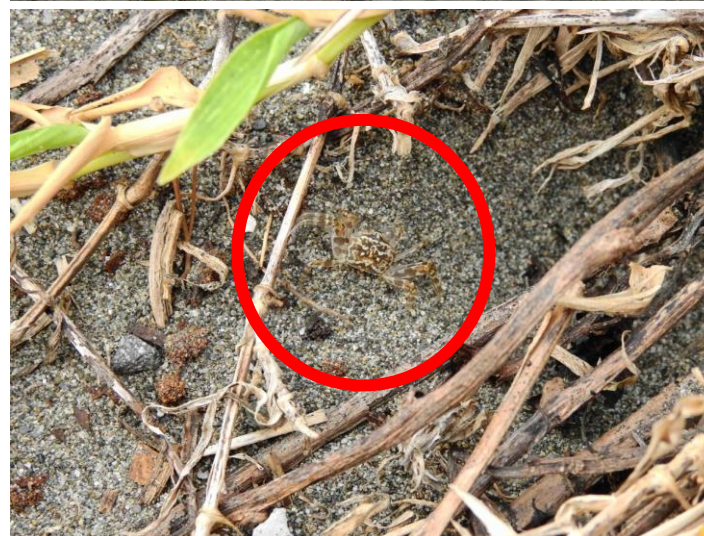
- 基地西南側海灘避免工程行為而阻斷海灘連續性，影響陸蟹繁殖及活動動線。
- 西南側海灘未在工程範圍內，亦未受工程影響，維持現狀。
- 現場發現中華沙蟹於沙灘與濱岸第一線植被的交界帶挖洞覓食。本區沙灘及植被保留情況良好，未對陸蟹活動造成影響。

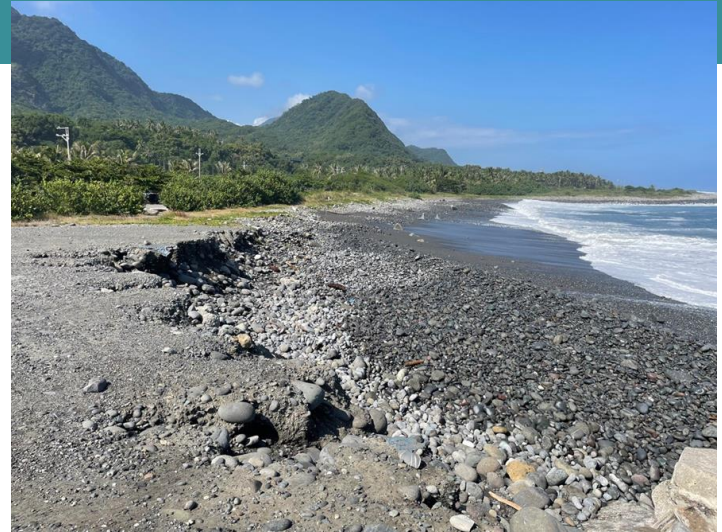
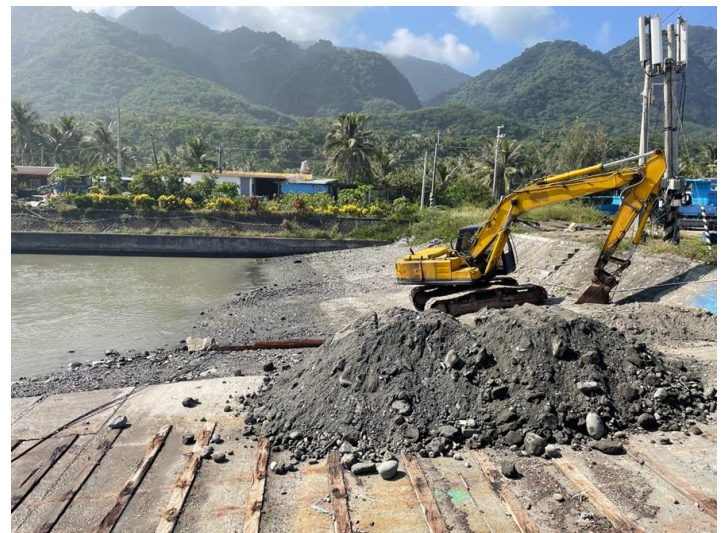
- 應注意工程機具、材料、廢水及油汙料的放置，避免放流水或材料放置經下雨過後而產生地表逕流對海域造成影響。
- 施工便道及材料暫置場皆已回復，對海域環境生態無任何汙染之影響。
- 港區目前有曳船道及機房整建工程進行中，港區內海域受到暫時工程機具及土方影響

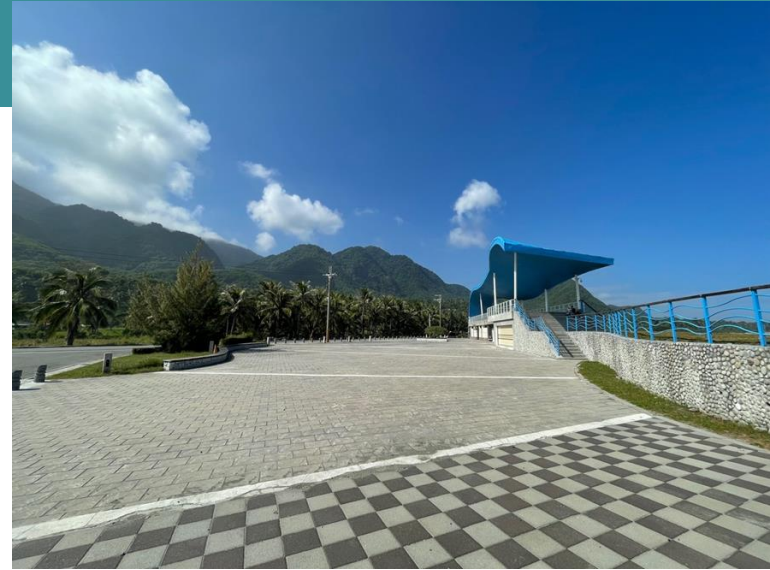
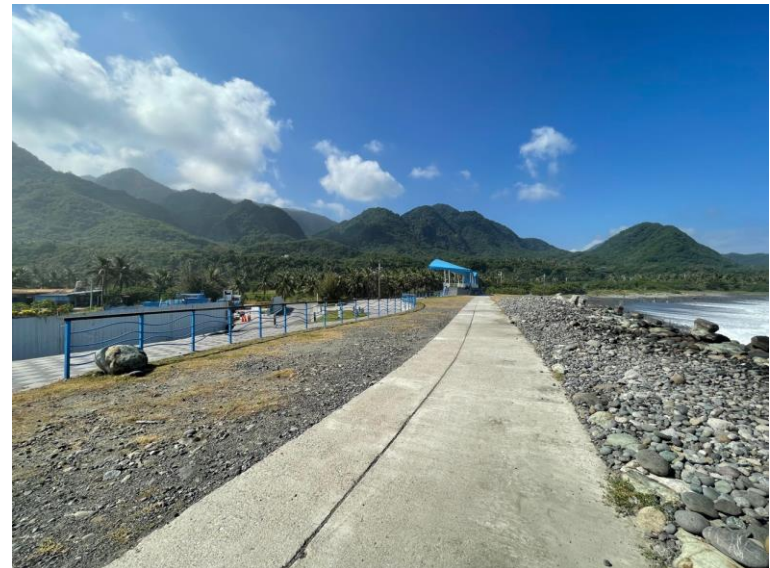
- 建議使用既有道路及水泥地作為施工便道及暫置場
- 工程完工後，施工便道及材料暫置場皆已回復，對環境生態恢復無不良影響

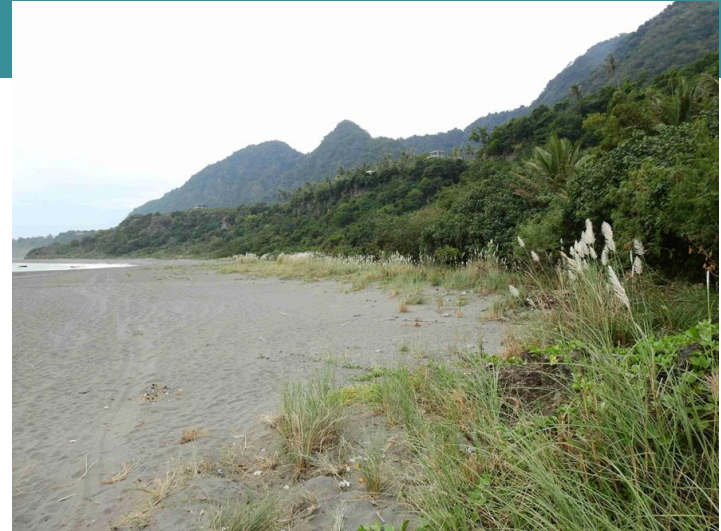
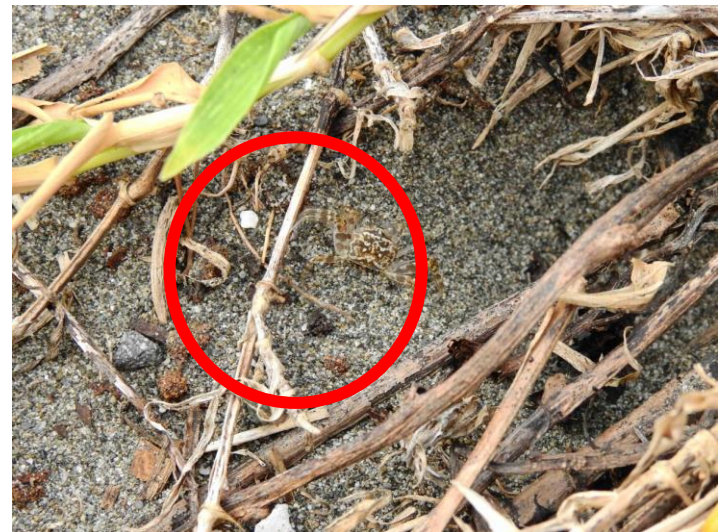
- 基地西南側海灘避免工程行為而阻斷海灘連續性，影響陸蟹繁殖及活動動線。
- 西南側海灘未在工程範圍內，亦未受工程影響，維持現狀。
- 現場發現中華沙蟹於沙灘與濱岸第一線植被的交界帶挖洞覓食。本區沙灘及植被保留情況良好，未對陸蟹活動造成影響。

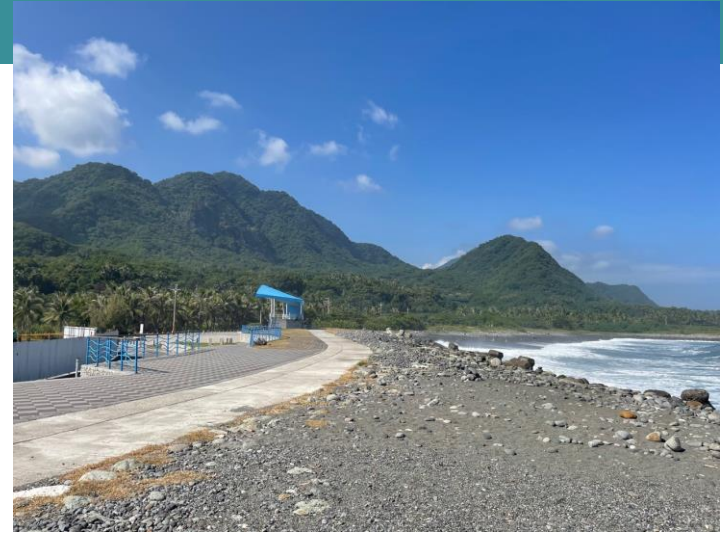
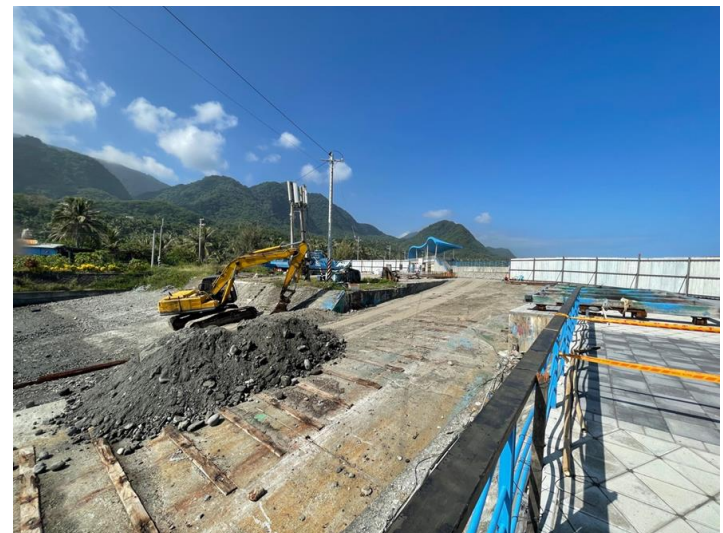
- 應注意工程機具、材料、廢水及油汙料的放置，避免放流水或材料放置經下雨過後而產生地表逕流對海域造成影響。
- 施工便道及材料暫置場皆已回復，對海域環境生態無任何汙染之影響。
- 港區目前有曳船道及機房整建工程進行中，港區內海域受到暫時工程機具及土方影響
