# 「金樽漁港環境營造計畫－舞浪遊憩區建置工程」

## 維護管理階段生態檢核成果報告書

臺東縣政府

111 年 04 月 12 日

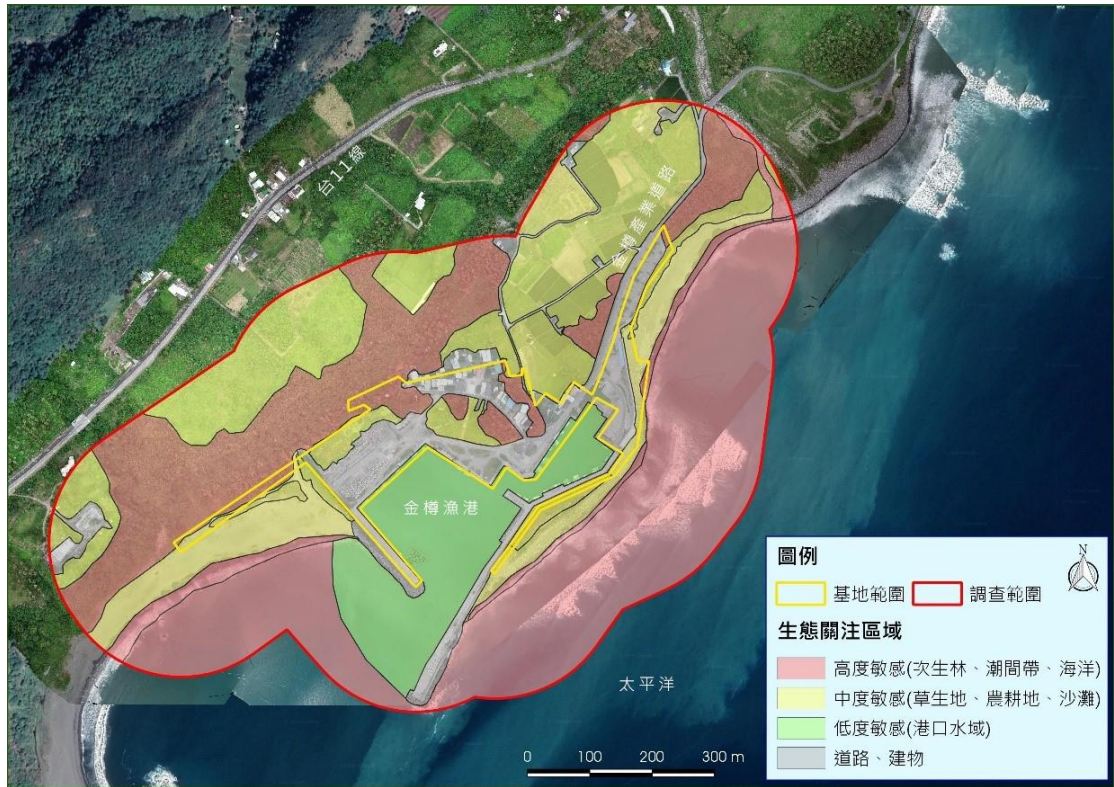
圖 3 生態關注圖-施工前 (拍攝日期：108/11)

工程預計施作範圍周邊主要為人工建物(灰色區域)、裸露地(綠色區域—低度敏感)及半裸露地(綠色區域—低度敏感)，另有道路或住宅等人造建物(灰色區域)，海岸堤防路為既有水泥底質及水泥護岸，海岸灘地底質為沙質地並有草本植物象草及木本植物黃槿、銀合歡在此生長。海岸上有生長於底質上有草生地(黃色區域-中度敏感)可供動物棲息或躲藏。工程基地範圍內較無中高敏感區域，但基地範圍外除次生林(紅色區域)為高敏感區域外，海域(深藍色區域-高度敏感區)亦為較高敏感區域，此為工程範圍附近較為重要及敏感之生態棲息環境(參考圖 3)。工程範圍內發現之植物多屬於人為植栽及低海拔常見植物，此外裸露地及無植被區域佔基地面積較多，但此區域鄰近海岸生態保護區，因此建議未來在施作工程時，應留意

廢水的排放避免影響海域及整體水質環境。另外亦應儘量減輕對工程周邊造林地(紅色區域)及水域草生地區(綠色範圍)的干擾，以避免工程行為對動物棲息環境及整體水環境的影響，並應注意工程施作過程施工便道及水土保持，避免工程施作過程時影響鄰近較高敏區域造林地，也應注意材料及機具擺放避免降雨地表逕流對水體造成的直接影響。

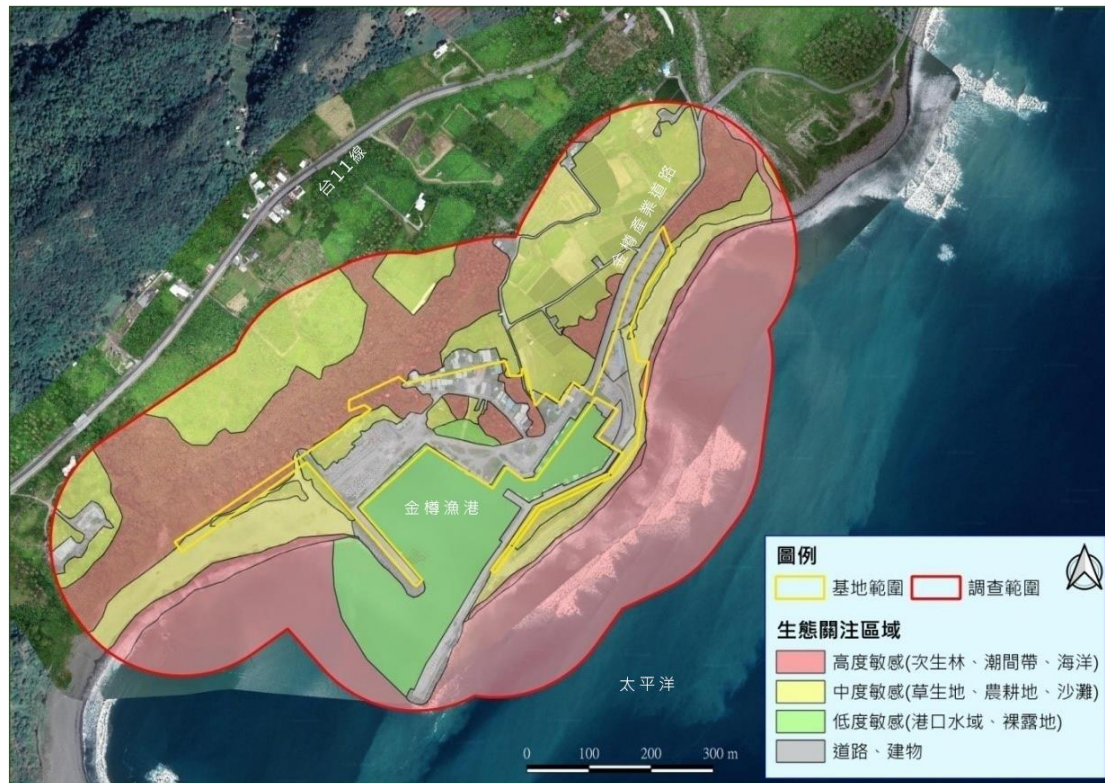
圖 4 生態關注圖-施工中 (拍攝日期：109/05)

經(109/05)施工階段勘查結果，目前大部分施工面積原先為人工建物(灰色區域)，但位於基地中央原為草生地之區域，仍有部分面積變更為裸露地(綠色區域)，面積約為 0.24 公頃，工程施作範圍周邊主要分為農田(黃色區域—低度敏感)、次生林(紅色區域—高度敏感)、人工建物(灰色區域)、裸露地(綠色區域—低度敏感)及半裸露地(綠色區域—低度敏感)，海岸堤防路為既有水泥底質及水泥護岸，海岸灘地底質為沙質地地形且有草本植物濱刺草、蒺藜草及木本植物黃槿、銀合歡在此生長，詳細關注區域圖請見圖 4。工程基地內除小面積次生林及農地外，較無中高敏感區域，本次調查發現基地內原建築物已開始動工且工程車、機具及原物料已進入計畫區內，基地內動工區已用工程圍籬區隔。對比規劃設計階段敏感區域，基地內已施工區域皆為人工建物(灰色區域)，對於周圍較敏感之區域較無直接影響。計畫區周圍無發現新闢施工便道，因此對於周圍次生林(紅色區域—高度敏感)及農地(黃色區域—中度敏感)也較無直接影響，但工程範圍內仍有人為栽種植物(白水木及黃槿等)，施工時應注意工程行為所產生塵土以及工程車進出路線規劃，以避免影響植物生長。計畫區周圍為沿海保護

區，因此建議在施作工程時，應留意廢水的排放避免影響海域及整體水質環境。此外鄰近造林地(紅色區域)、次生林(紅色區域)、沙灘(紅色區域)及草生地(綠色範圍)亦為小型哺乳動物及蟹類棲息之空間，應注意施工過程中產生噪音及排放水等廢物料，以避免對動物棲息環境及整體水環境造成影響，並應注意工程施作過程施工便道及水土保持，也應注意材料及機具擺放避免降雨地表逕流對水體造成的直接影響。

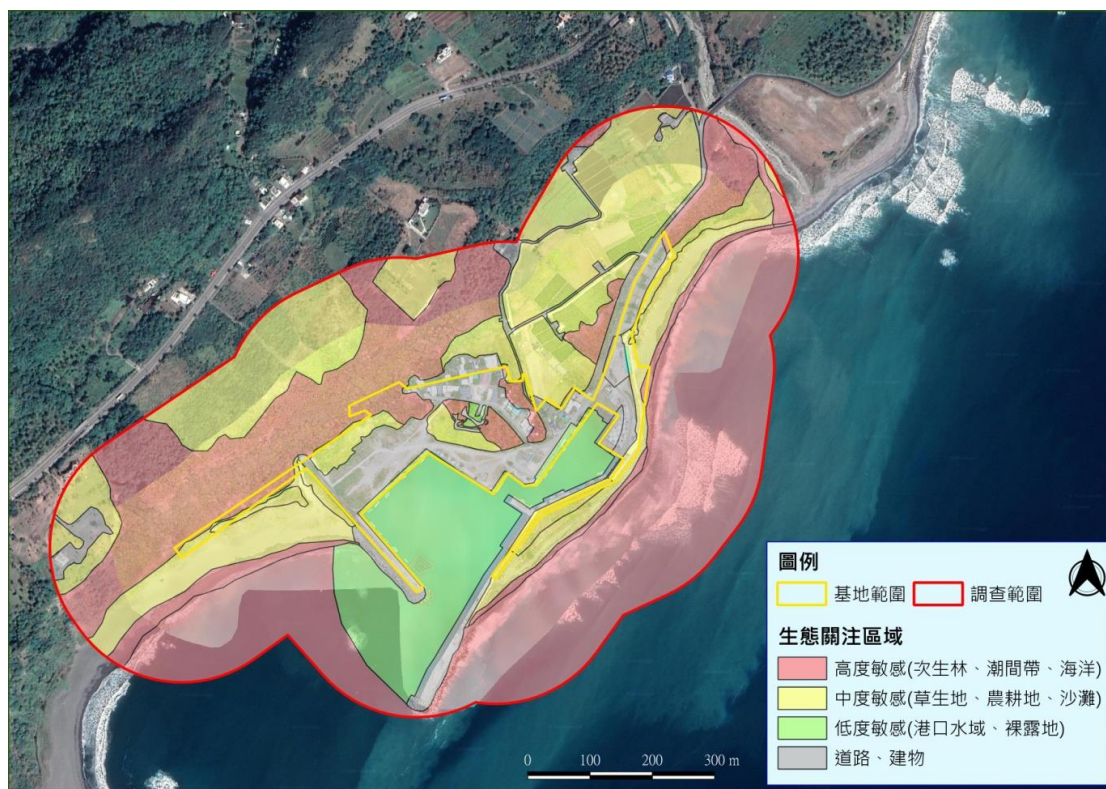
圖 5 生態關注圖-施工後 (109/09)

本計畫區工程施作範圍為人工建物(灰色區域)、草生地(黃色區域)及造林地(紅色區域)，其面積約為 8.30 公頃。目前基地已屬完工階段，經(109/09)完工後階段勘查結果，除基地內中央植栽區受工程擾動及補植影響而變化較大外，其餘植被類型較無明顯變化。完工後基地內主要植被類型變化較大的為草生地，其減少約 0.11 公頃，工程施作範圍及其周邊主要分為農田(黃色區域—低度敏感)、次生林(紅色區域—高度敏感)、人工建物(灰色區域)、裸露地(綠色區域—低度敏感)及半裸露地(綠色區域—低度敏感)，海岸堤防路為既有水泥底質及水泥護岸，海岸灘地底質為沙質地地形且有草本植物濱刺草、蒺藜草及木本植物黃槿、椰子及銀合歡在此生長，詳細關注區域圖請見圖 5。工程基地內除小面積次生林及農地外，較無中高敏感區域，本次調查已屬完工階段，工程車、施工機具及原物料已撤離基地內，並於原裸露地進行補植工程。對比規劃設計階段敏感區域，基地內施工區域除部分面積已變更為植栽區(綠色區域—低度敏感)外，其餘為人工建物(灰色區域)，完工後初步勘查結果顯示工程行為對於周圍較敏感之區域

較無直接影響。計畫區周圍無發現新闢施工便道，因此對於周圍次生林（紅色區域－高度敏感）及農地（黃色區域－中度敏感）也較無直接影響，工程範圍內既有植栽（白水木及黃槿等）也無受到影響。計畫區內補植區為北側及西側，分別栽種草海桐、黃槿、欖仁等植物增加動物可利用棲地及自然度。計畫區周圍為沿海保護區，本次調查時並未發現廢水及廢棄物排放造成周邊環境汙染之情形。

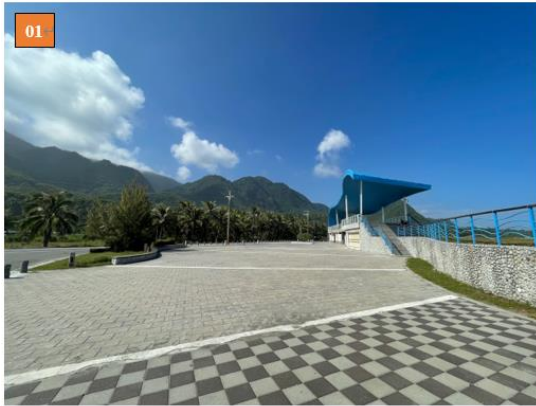
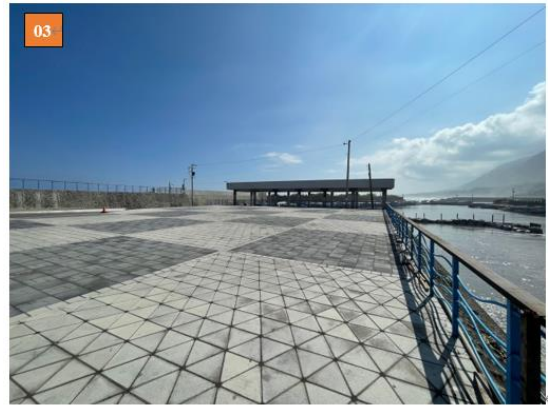
工區及周遭環境生態現況，舞浪遊憩區東側海岸環境狀況良好

工區及周遭環境生態現況，舞浪遊憩區西側次生林及果園環境狀況良好

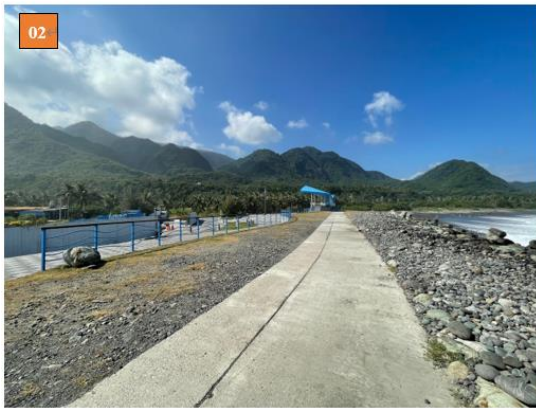
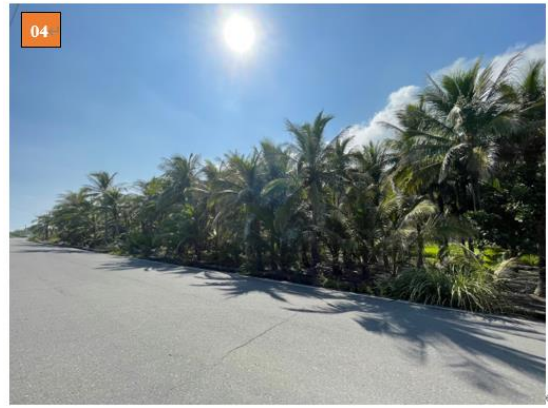
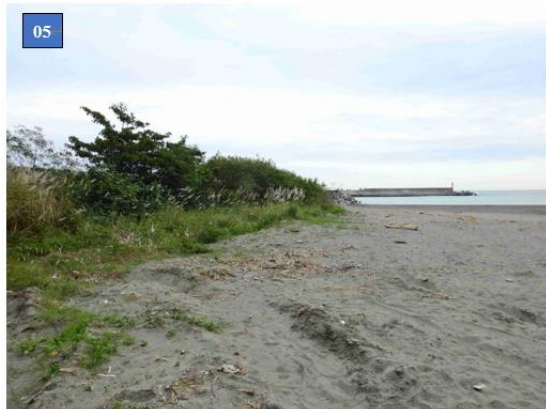
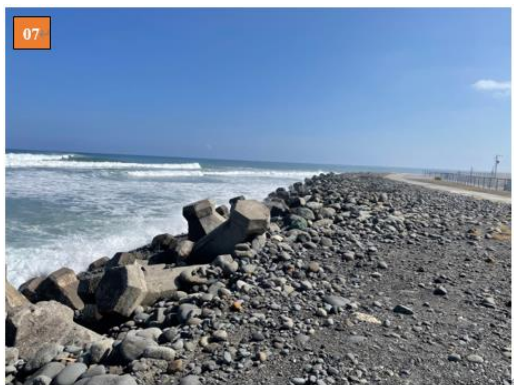
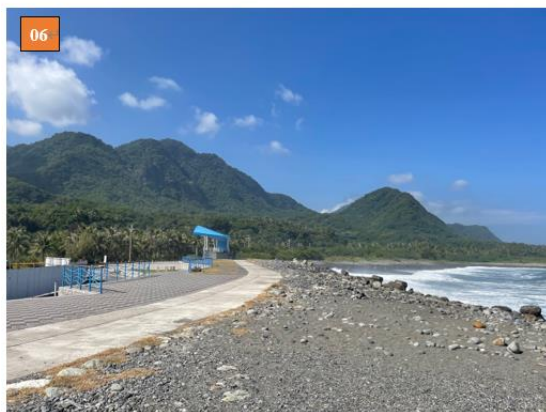
工區及周遭海岸環境生態現況，舞浪遊憩區東側海岸以及西南側陸蟹敏感區皆狀況良好

工區及周遭海岸環境生態現況

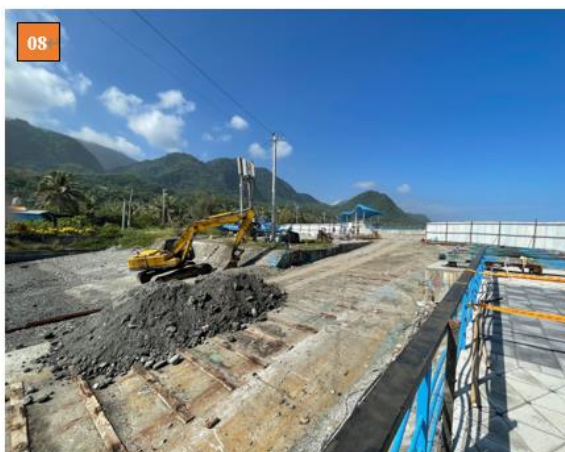
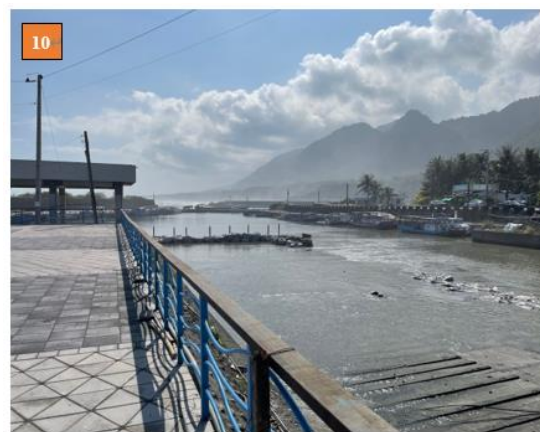
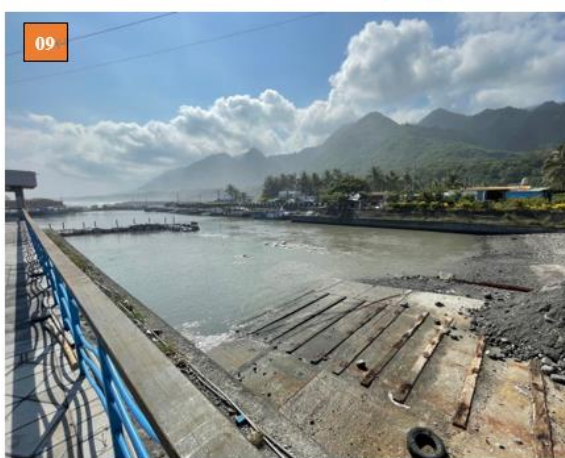
本案於規劃設計及施工階段所列之生態保育措施均有確實執行，框定之生態保全對象均受到保護，生態保育措施發揮預期作用，鄰近周邊可提供動物棲息之生態環境亦於竣工後逐漸恢復。但目前因為港區有另案曳船道及機房整建工程進行中，港區內海域水質暫時受到工程機具進出操作及工程土方堆置等影響。建議如有需要，可於該工程完工後，再進行現場環境生態狀況勘查。本工程項目內位於曳船道北側之植草皮，目前受到曳船道改善工程之影響，有工程機具於附近進出及工程材料暫置等作業活動，不利草皮生長。草皮後續生長情形亦建議等該工程完工後再行評估。

港區內另案工程作業現況，港區水質暫時受到機具及土方影響；本案位於曳船道北側之植草皮，其生長恢復亦暫時受到該工程影響
