「全國水環境改善計畫」水環境改善輔導顧問團計畫

生態檢核作業檢討會議

執行單位：明道大學、民享生態調查公司

一、鹿港溪再現計畫-彰化縣鹿港溪排水護岸及水岸景觀環境營造

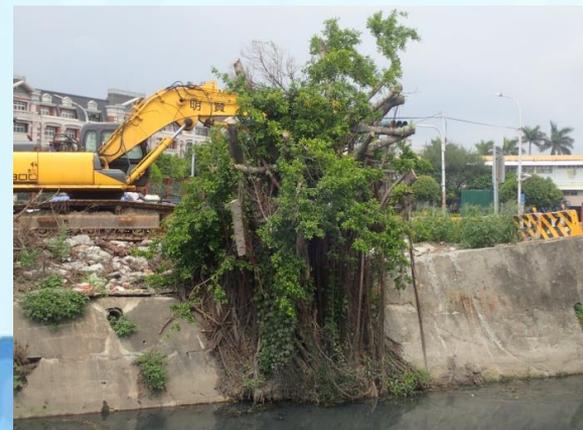
準備移植的茄苳枝幹有修剪過度之狀況

準備移植的榕樹枝幹有修剪過度之狀況

針對後續陸域生態環境上的建議保育對策包括：(1)在樹木移植前置作業時應避免有過度修剪或挖傷樹幹及枝條，且移植至假植區的樹木應妥善做好養護管理，以防樹木乾枯或死亡。(2)原地保留之大樹，應先以圍籬或黃色施工示警帶樹木與工程作業區隔離，以防機具或人員不小心破壞之；樹木保護區設置範圍至少為樹木直徑的 12 倍，或至少距離樹幹約 3 至 5 米。(3)未來新種的植栽應選用屬於臺灣原生且適合鹿港當地氣候為優先考量，建議植栽物種有茄苳、雀榕、苦楝、朴樹、水葛、大葉山欖、蒲葵、臺灣海欖、臺灣海欖、棉花根、黑仔、白木木、宜梧、厚葉石斑木、月橘、文殊蘭、射干、土丁桂、海桐、海欖、香蒲。(4)未來新種植栽應以多層性且複層式進行種植，以利吸引不同的鳥類、蝶類等生物。(5)植栽配置設計應考慮樹木在未來所需的成長空間，應適當保持植栽間距或密度，建議工程單位後續應請景觀園藝廠商依據不同的樹種特性提供專業的種植方式與維護管理。(6)未來工程施作時，應避免樹木基部鋪設水泥，以免造成樹木死亡。

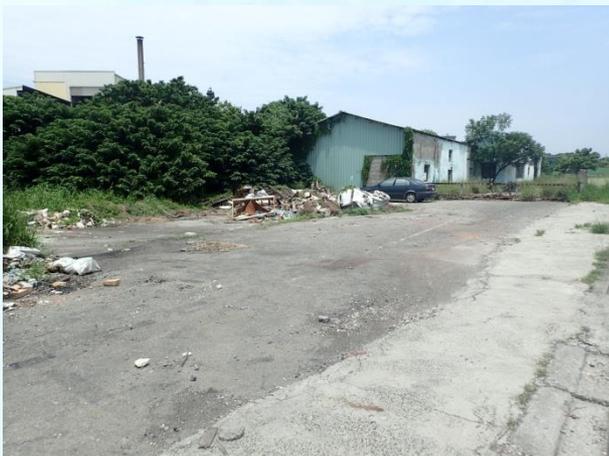
先前堆滿廢棄物之空地已進行清除作業

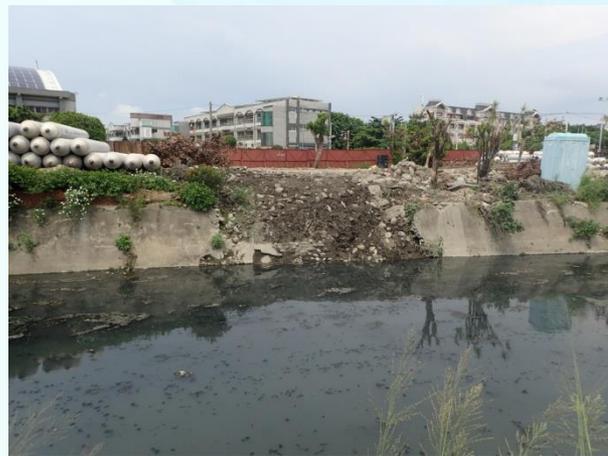
施工過程發現土石有崩落至河道之情況

計畫範圍河道雖然已是劣化之水域環境，然而為避免造成本段水體並下游出港口的污染，(1)應於工程施作期間(地表開挖或土方處置等作業)，皆須採取適當防護及水保措施，亦應注意物料堆置作業及垃圾之處理，勿使工程廢棄物亂倒或污水淨出場外，造成區外之環境污染。(2)完工後於溪流以人工營造多孔隙環境，增加棲地多樣性。(3)以本土施工法，當一側施工時，將河水繞過，導流避過施工處降低干擾。未來之保育對策應從水質改善及生態棲地多樣化著手，進行水陸域生態環境的復育。

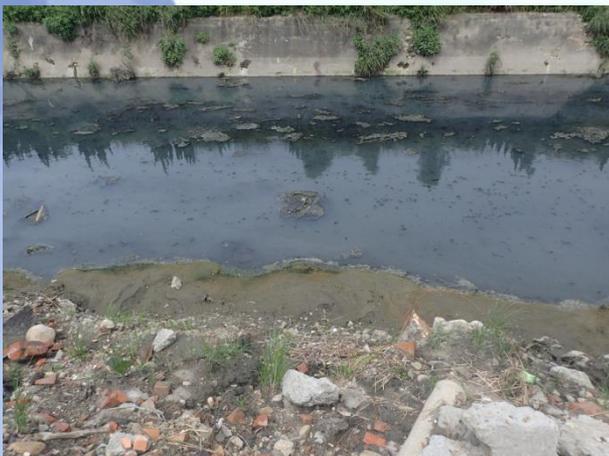
河道水體水質較上次調查時更加污濁

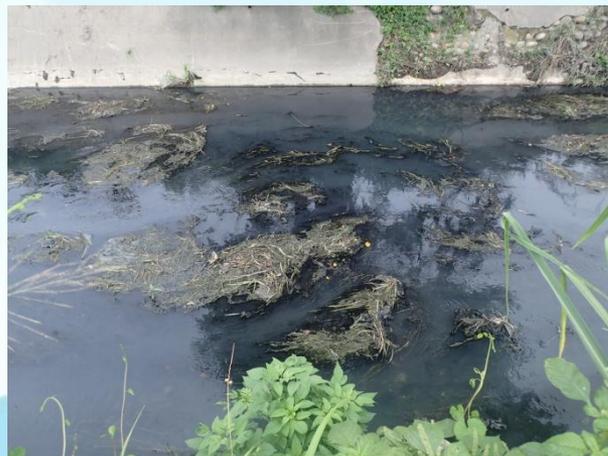
水質惡劣且發散臭味

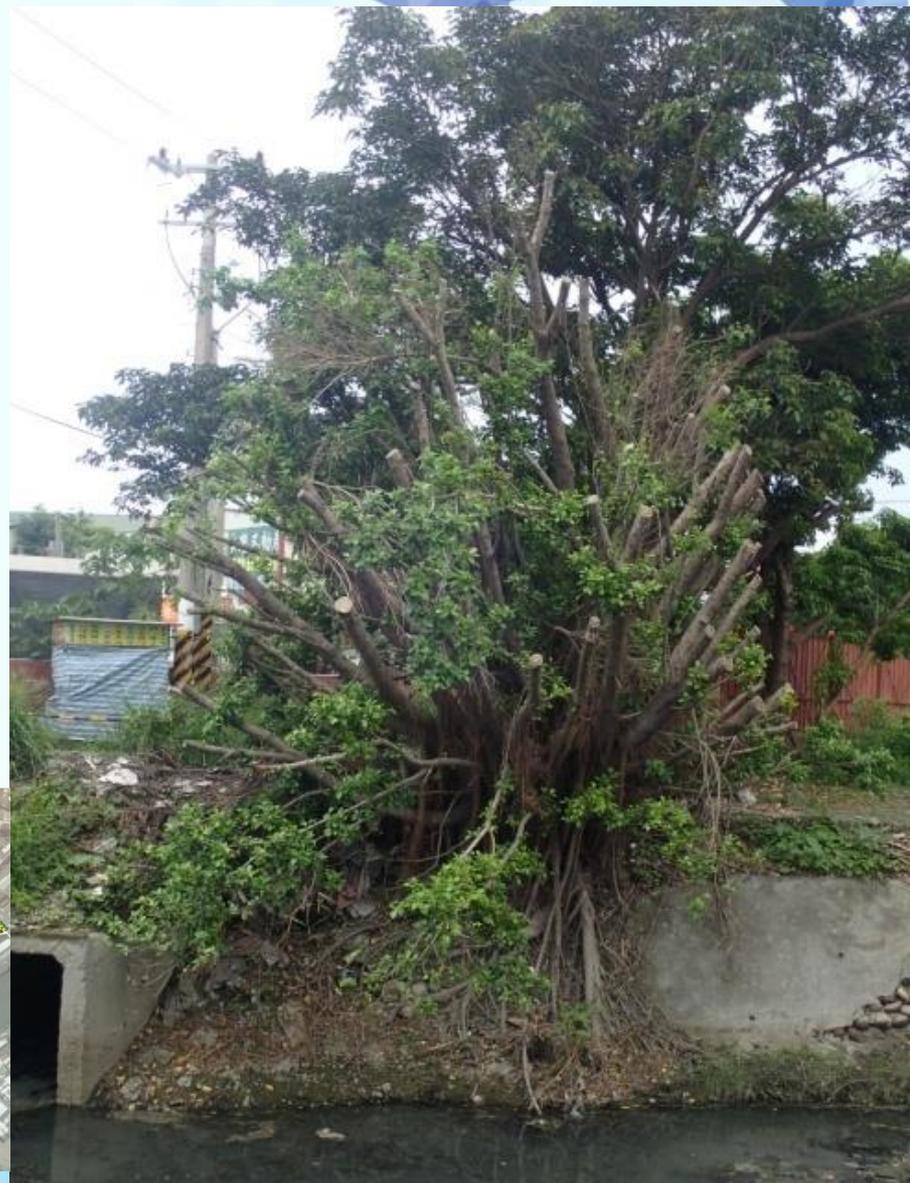
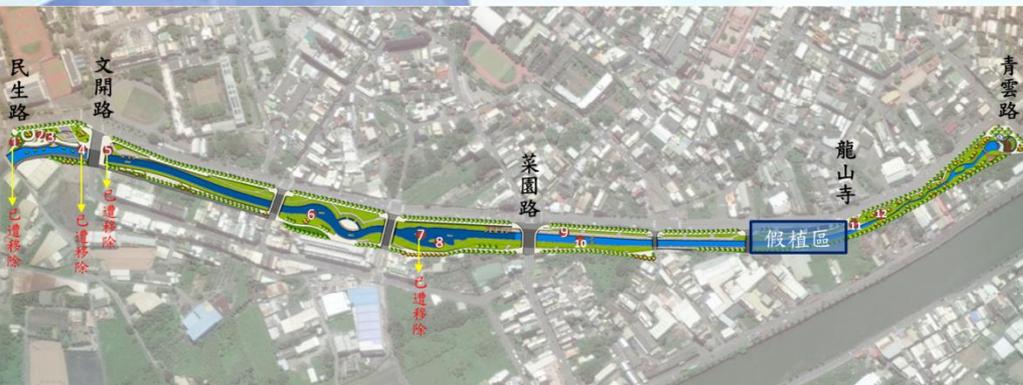
1. 樹木編號1

- 樹種：榕樹
- 狀態：已遭砍除
- 對策：補償-未來新種的植栽應選用屬於臺灣原生且適合鹿港當地氣候及吸引不同的鳥類、蝶類等生物為優先考量，建議植栽物種有茄苳、雀榕、苦楝、朴樹、水黃皮、大葉山欖、臺灣海桐、穗花棋盤腳。配置設計也應考量樹木在未來所需的成植栽長空間，應適當保持應有的植栽間距。

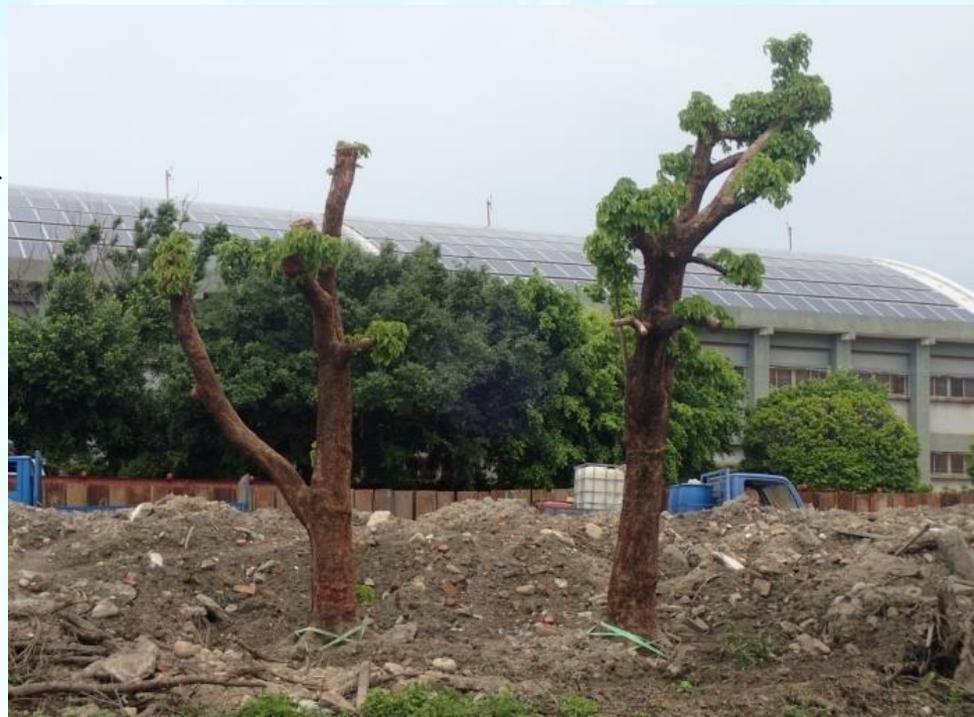
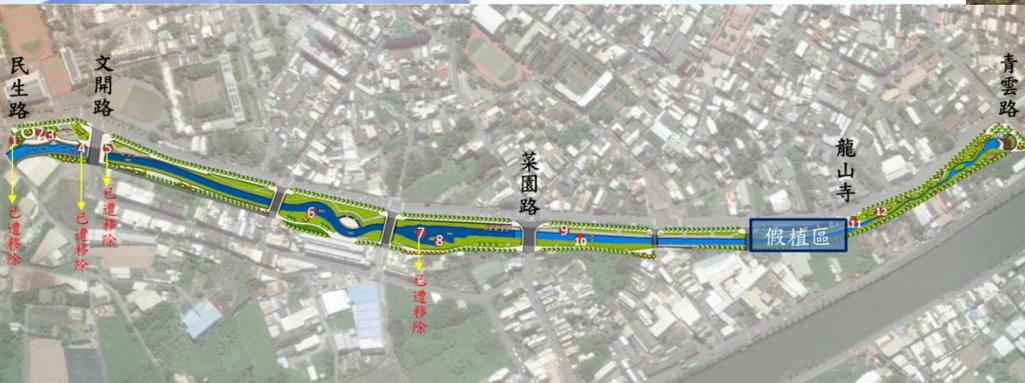
2. 樹木編號2、編號3

- 樹種：茄苳
- 狀態：已移植至假植區
- 對策：**減輕**-於樹木移植前置作業時應避免有過度修剪或挖傷樹幹及枝條，且移植至假植區的樹木應妥善做好養護管理，以防樹木乾枯或死亡。並於施工期間進行監測，確保該目標之狀態。

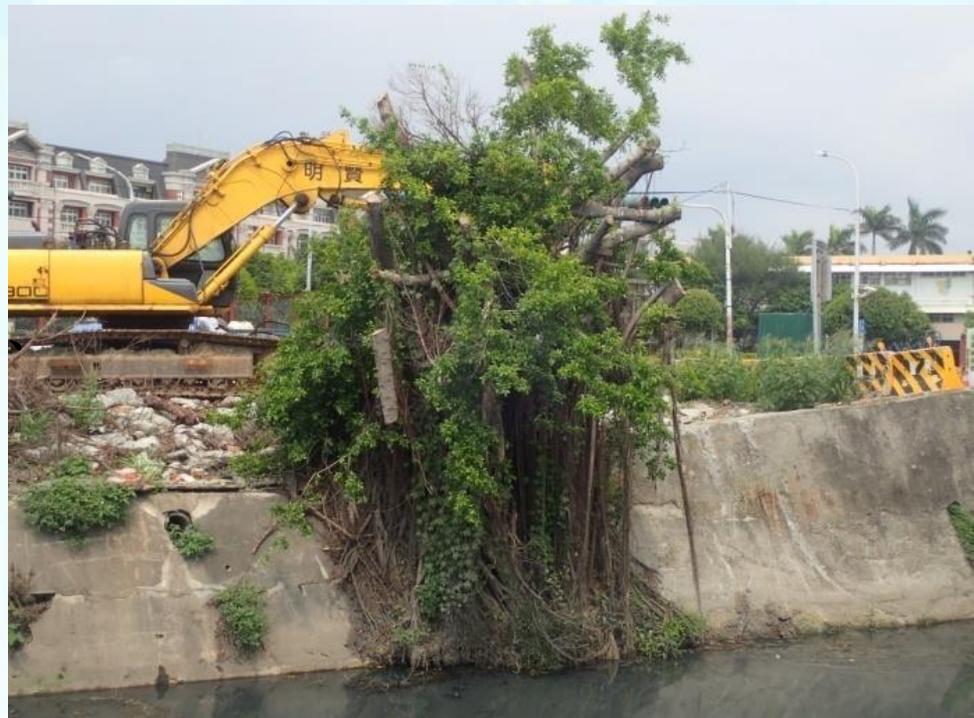
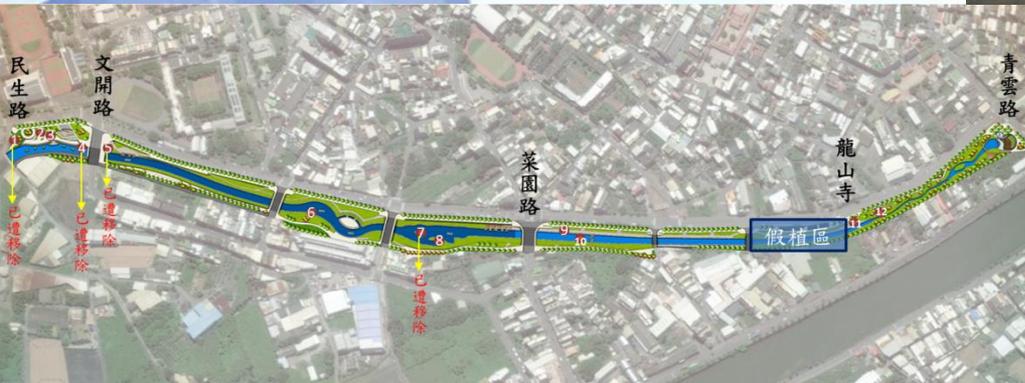
3. 樹木編號4

- 樹種：榕樹
- 狀態：已遭砍除
- 對策：**補償**-未來新種的植栽應選用屬於臺灣原生且適合鹿港當地氣候及吸引不同的鳥類、蝶類等生物為優先考量，建議植栽物種有茄苳、雀榕、苦楝、朴樹、水黃皮、大葉山欖、臺灣海桐、穗花棋盤腳。配置設計也應考量樹木在未來所需的成植栽長空間，應適當保持應有的植栽間距。

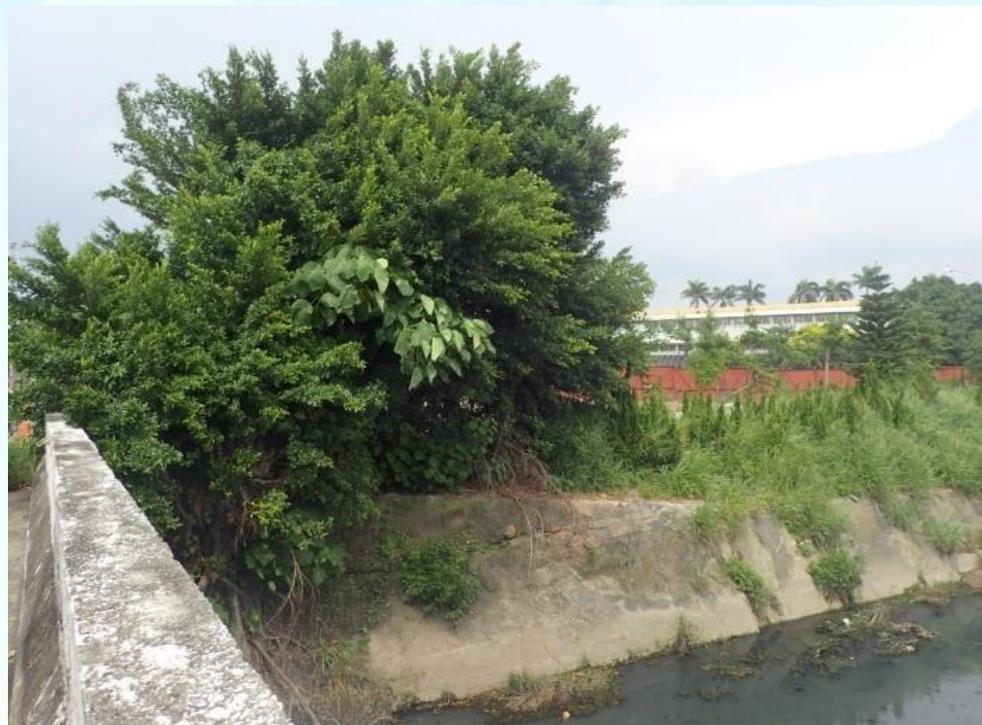
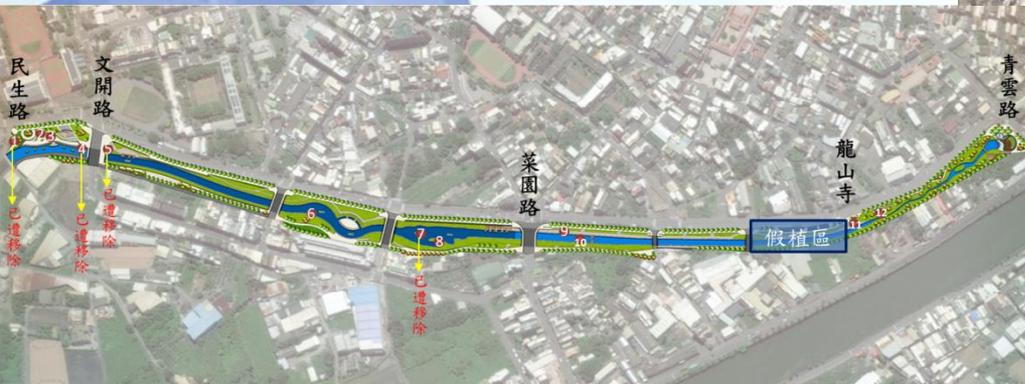
4. 樹木編號5

- 樹種：榕樹
- 狀態：已遭砍除
- 對策：**補償**-未來新種的植栽應選用屬於臺灣原生且適合鹿港當地氣候及吸引不同的鳥類、蝶類等生物為優先考量，建議植栽物種有茄苳、苦楝、朴樹、水黃皮、大葉山欖、臺灣海桐、穗花棋盤腳。配置設計也應考量樹木在未來所需的成植栽長空間，應適當保持應有的植栽間距。

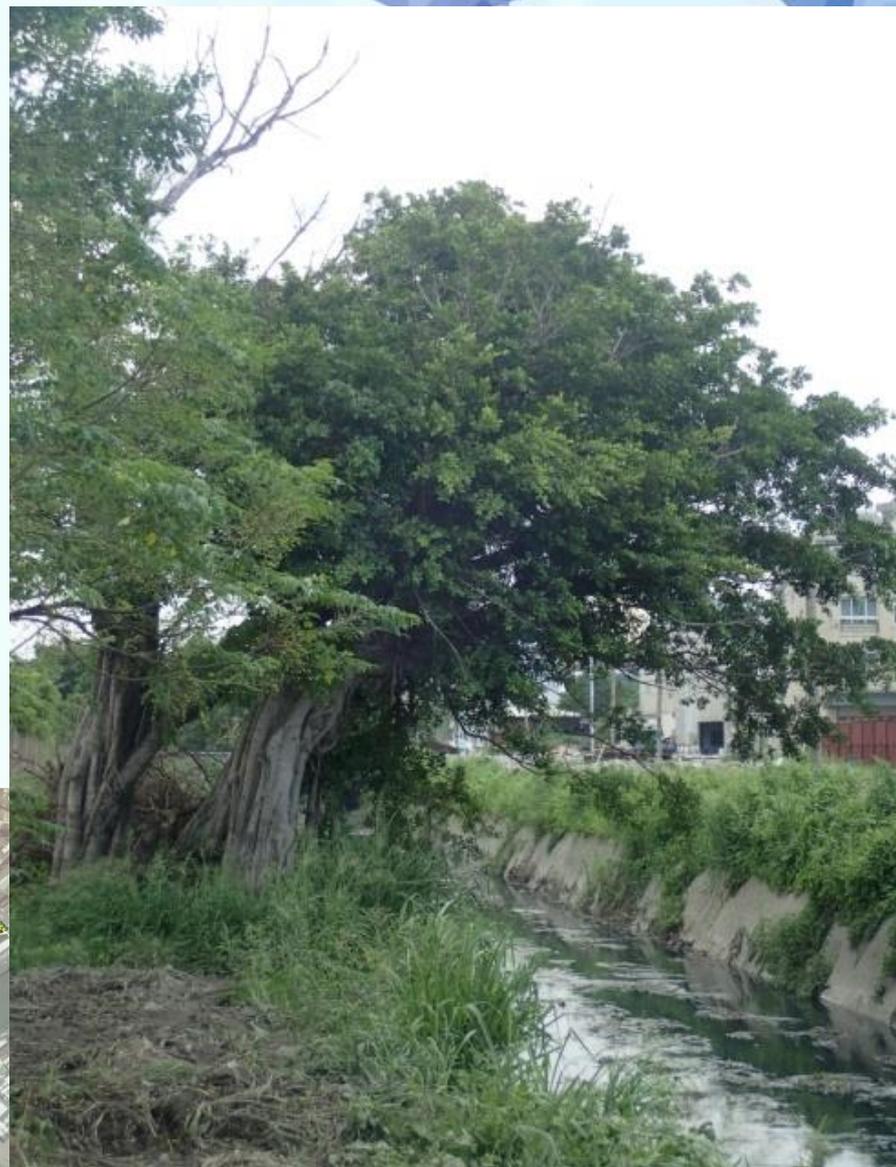
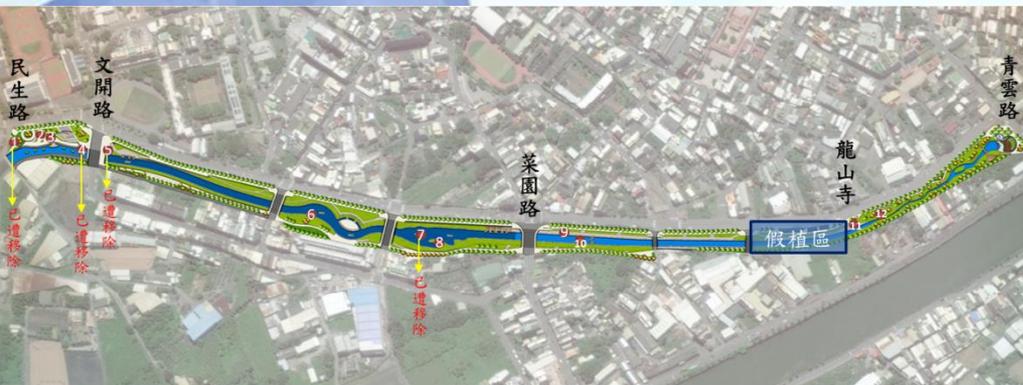
5. 樹木編號6

- 樹種：榕樹
- 狀態：仍在原地
- 對策：**迴避**-原地保留之大樹，應先以圍籬或黃色施工警示帶將樹木與工程作業區隔絕，以防機具或人員施工影響；樹木保護區設置範圍至少為其樹木直徑的12倍，或至少距離保留大樹樹幹約3至5公尺。

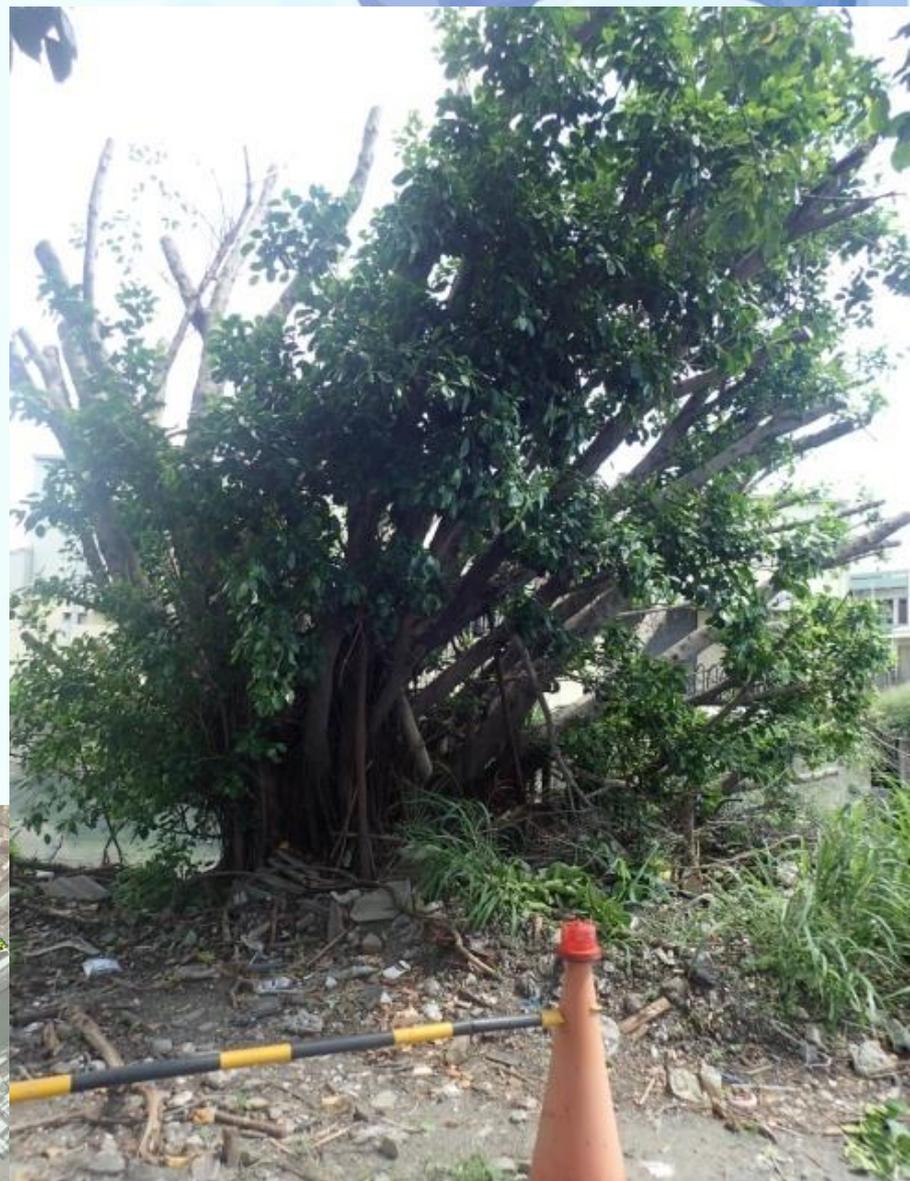
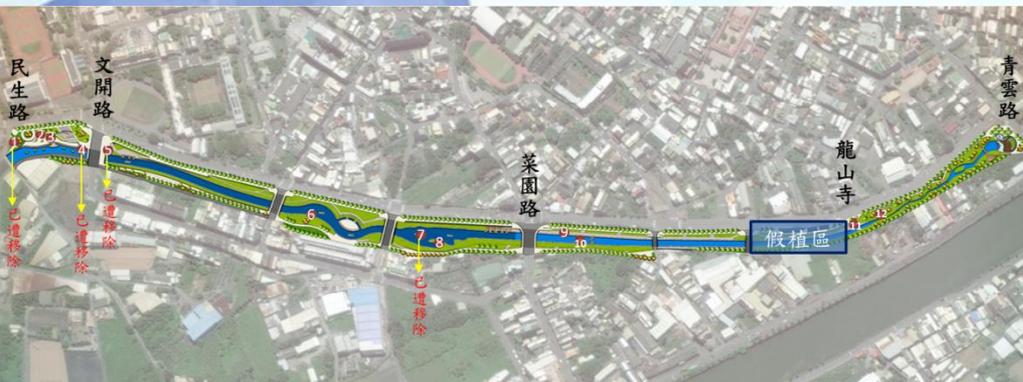
6. 樹木編號7

- 樹種：榕樹
- 狀態：已遭砍除
- 對策：補償-未來新種的植栽應選用屬於臺灣原生且適合鹿港當地氣候及吸引不同的鳥類、蝶類等生物為優先考量，建議植栽物種有茄苳、雀榕、苦楝、朴樹、水黃皮、大葉山欖、臺灣海桐、穗花棋盤腳。配置設計也應考量樹木在未來所需的成植栽長空間，應適當保持應有的植栽間距。

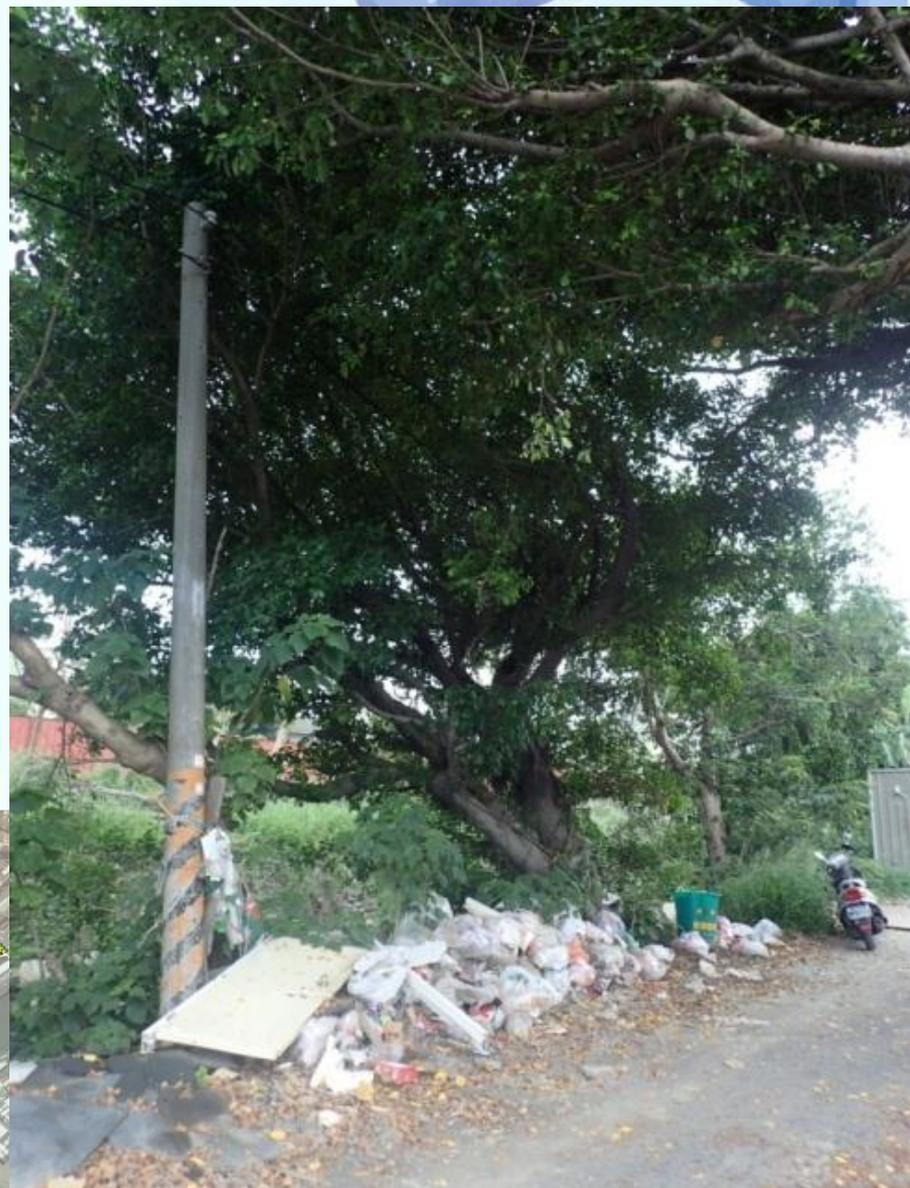
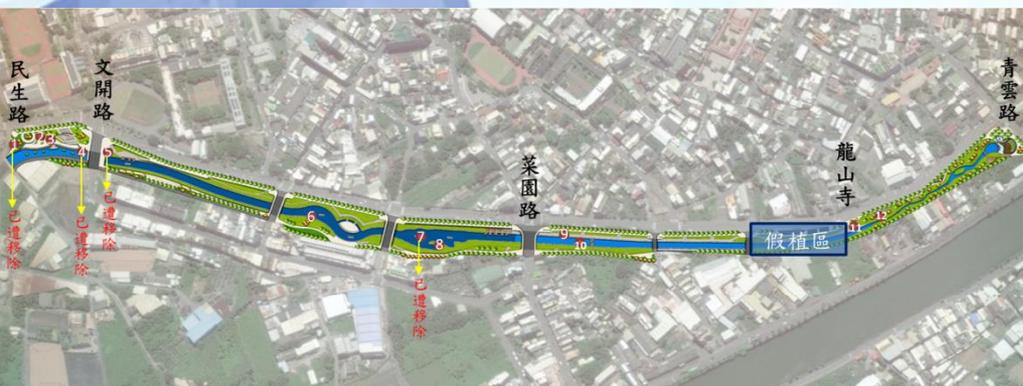
7. 樹木編號8

- 樹種：榕樹
- 狀態：仍在原地
- 對策：**迴避**-原地保留之大樹，應先以圍籬或黃色施工警示帶將樹木與工程作業區隔絕，以防機具或人員施工影響；樹木保護區設置範圍至少為其樹木直徑的12倍，或至少距離保留大樹樹幹約3至5公尺。

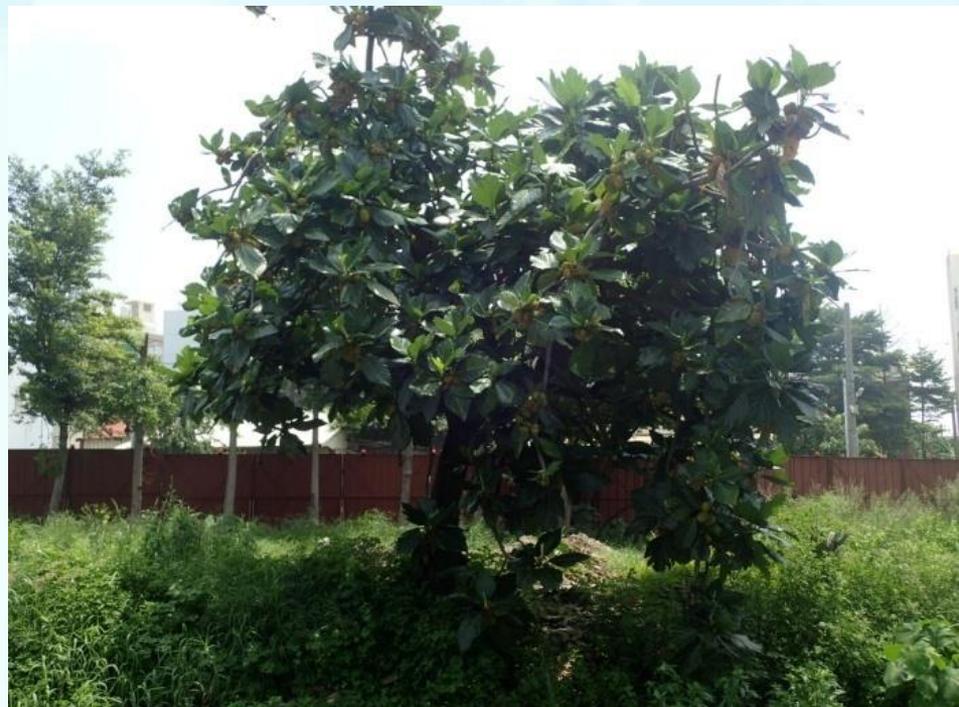
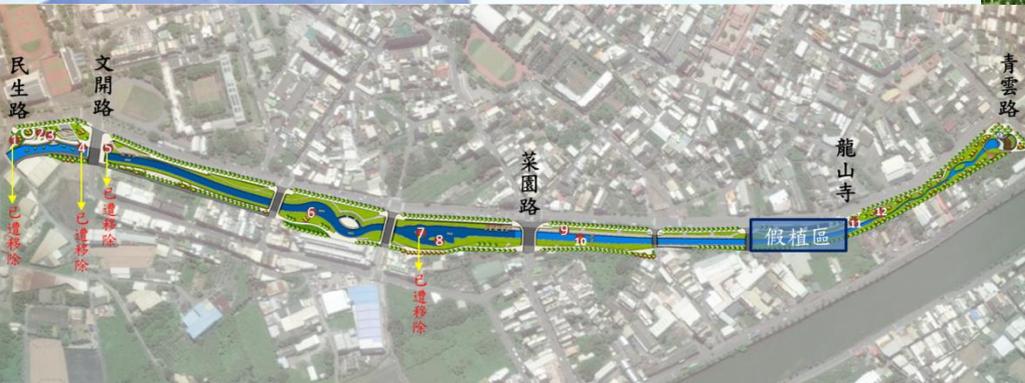
8. 樹木編號9

- 樹種：麵包樹
- 狀態：仍在原地
- 對策：**迴避**-原地保留之大樹，應先以圍籬或黃色施工警示帶將樹木與工程作業區隔絕，以防機具或人員施工影響；樹木保護區設置範圍至少為其樹木直徑的12倍，或至少距離保留大樹樹幹約3至5公尺。

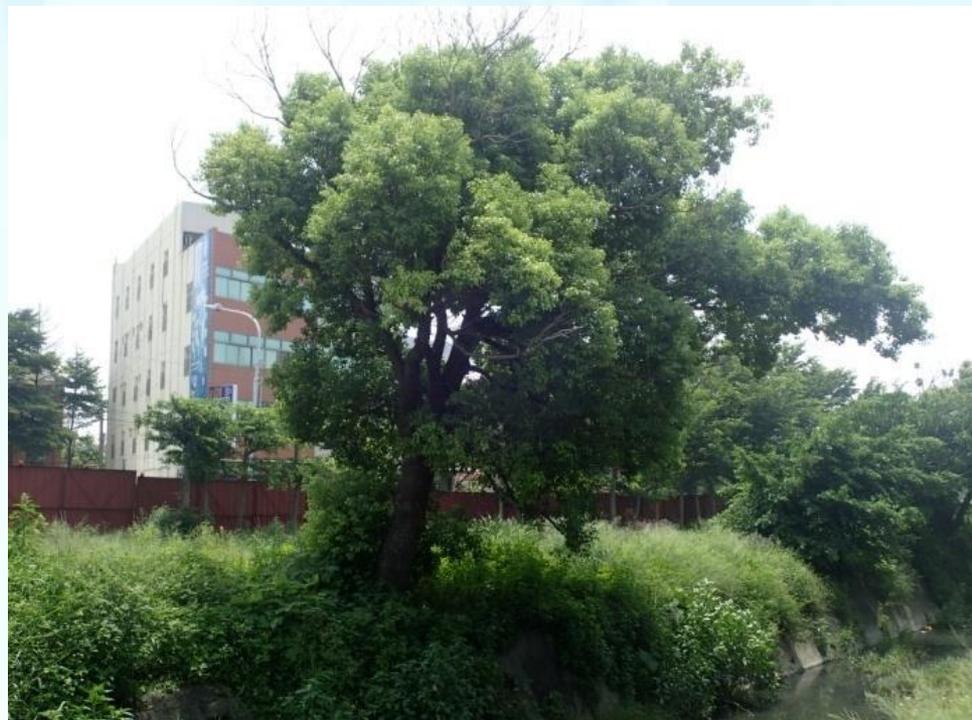
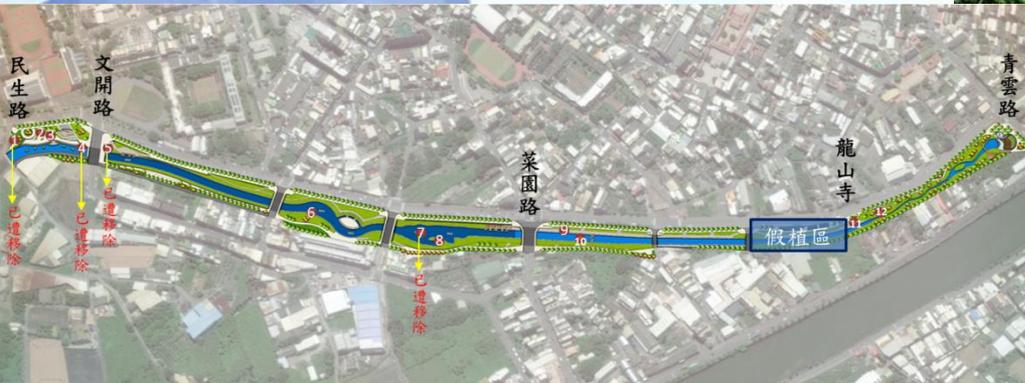
9. 樹木編號10

- 樹種：樟樹
- 狀態：仍在原地
- 對策：**迴避**-原地保留之大樹，應先以圍籬或黃色施工警示帶將樹木與工程作業區隔絕，以防機具或人員施工影響；樹木保護區設置範圍至少為其樹木直徑的12倍或至少距離保留大樹樹幹約3至5公尺。

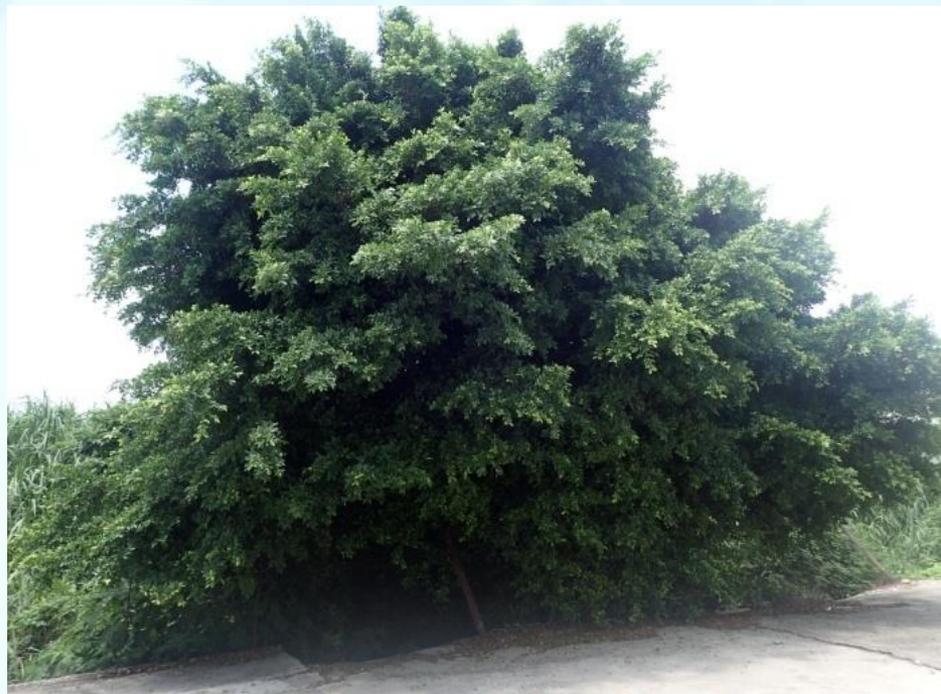
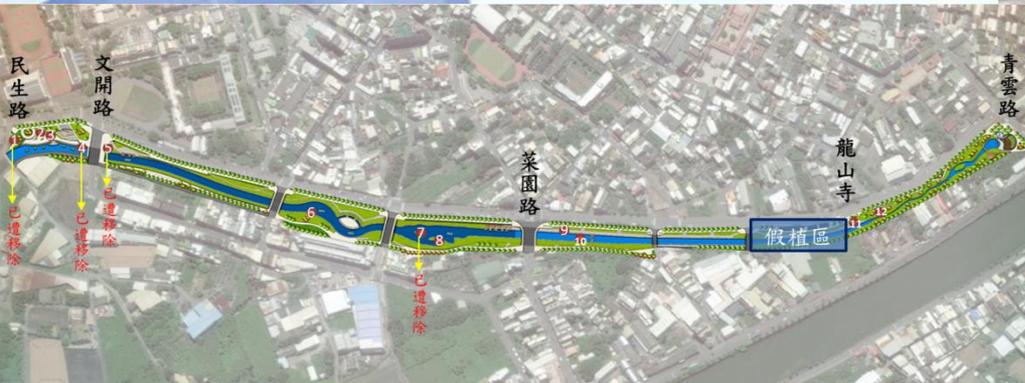
10. 樹木編號11

- 樹種：榕樹
- 狀態：仍在原地
- 對策：**迴避**-原地保留之大樹，應先以圍籬或黃色施工警示帶將樹木與工程作業區隔絕，以防機具或人員施工影響；樹木保護區設置範圍至少為其樹木直徑的12倍，或至少距離保留大樹樹幹約3至5公尺。

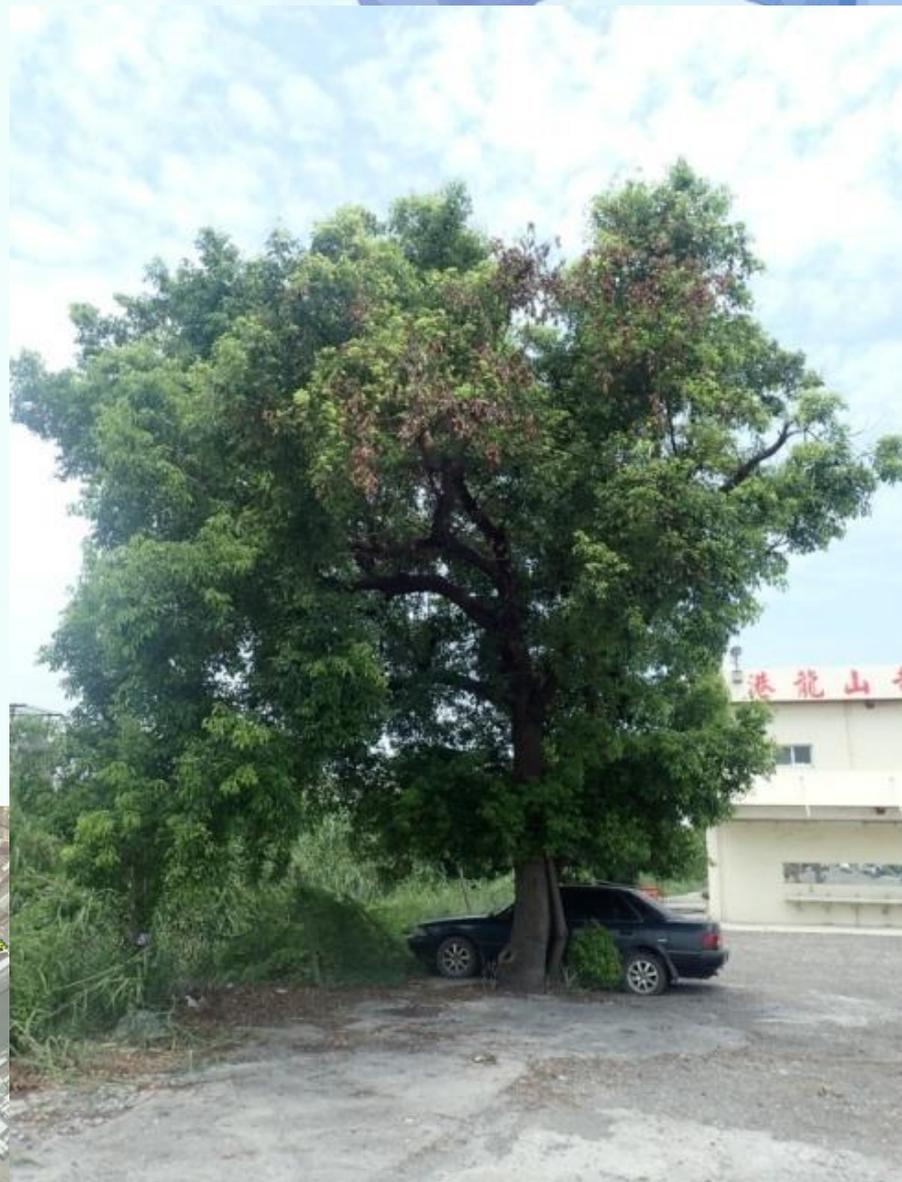
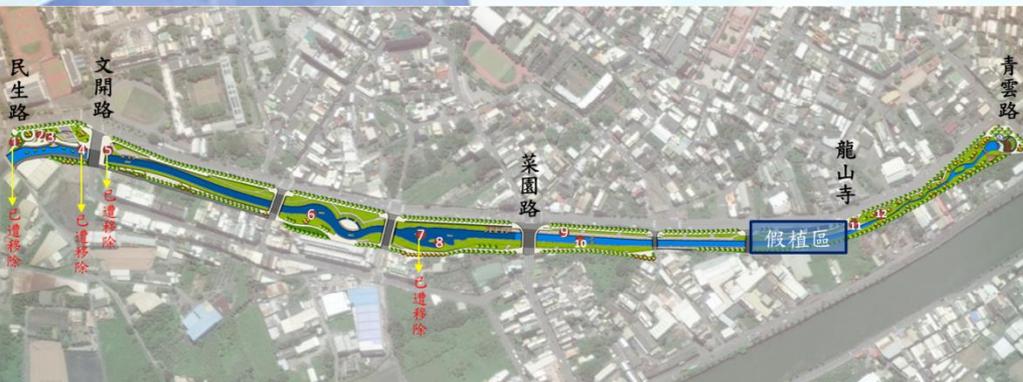
11. 樹木編號12

- 樹種：樟樹
- 狀態：仍在原地
- 對策：**迴避**-原地保留之大樹，應先以圍籬或黃色施工警示帶將樹木與工程作業區隔絕，以防機具或人員施工影響；樹木保護區設置範圍至少為其樹木直徑的12倍，或至少距離保留大樹樹幹約3至5公尺。

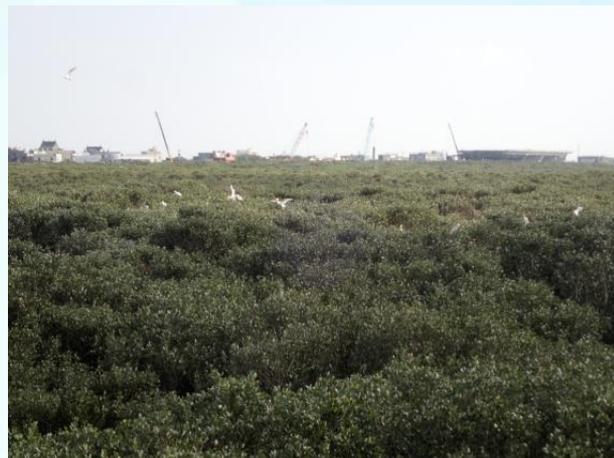
有黃頭鷺於範圍內外紅樹林停棲及築巢繁殖

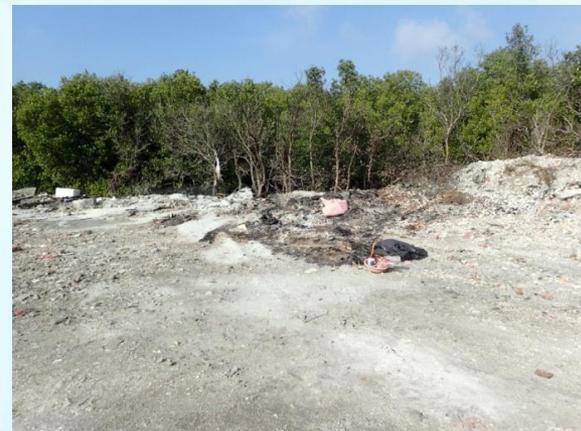
計畫範圍邊緣環境現況—仍有垃圾廢棄物

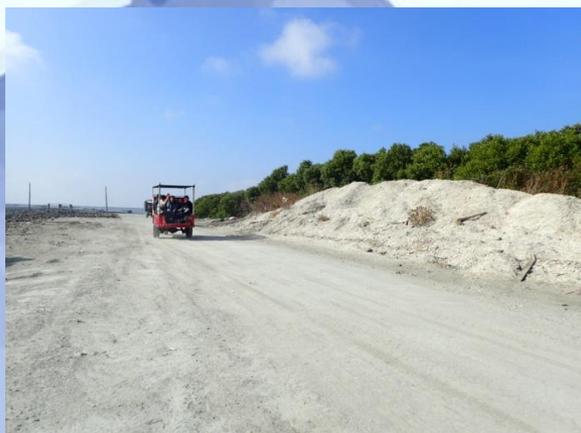
計畫範圍邊緣環境現況—仍有垃圾廢棄物

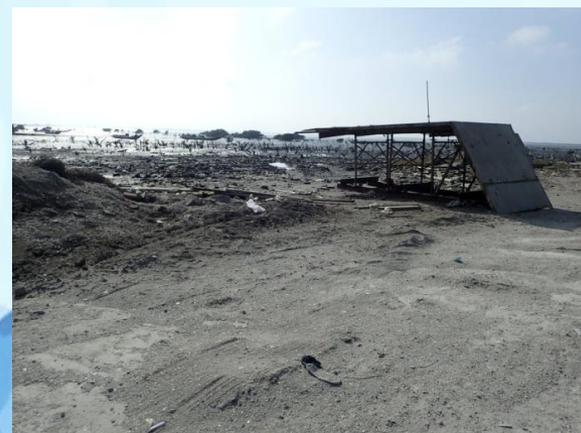
計畫範圍外之潮間帶灘地現況—
原本堆置的建築廢棄物及蚵殼已被清除

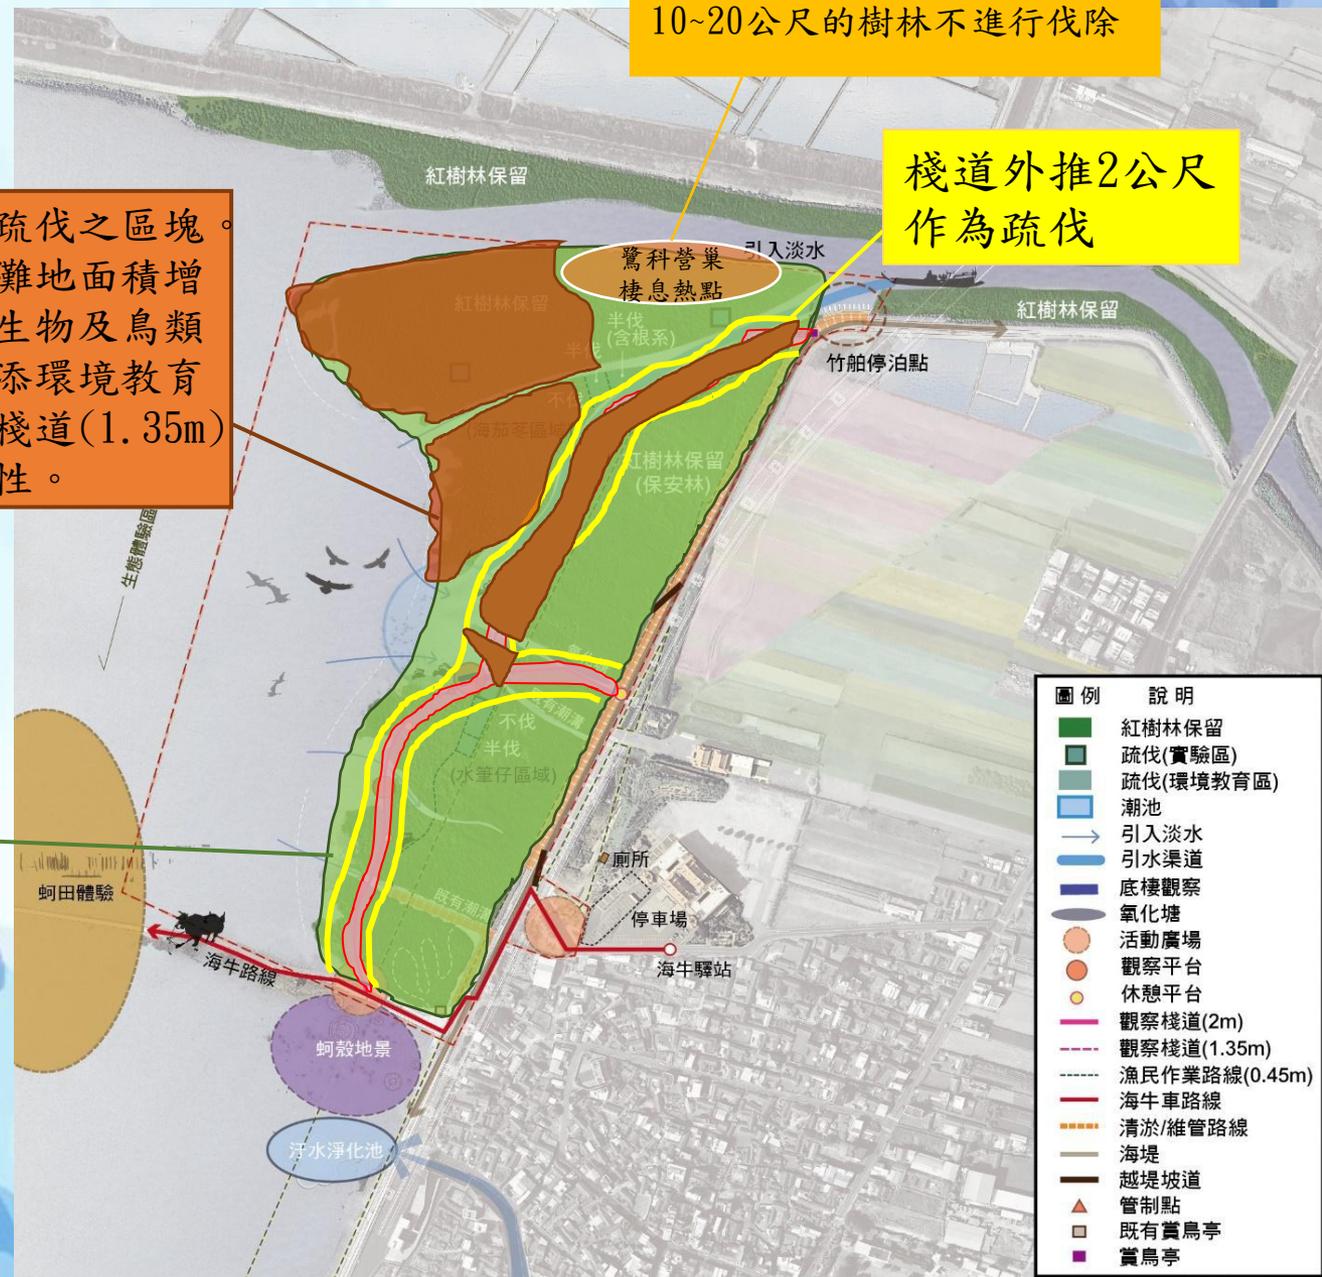
既有紅樹林區北側記錄到較多的鷺科棲息、營巢，建議保留10~20公尺的樹林不進行伐除

建議優先進行疏伐之區塊。疏伐使沿岸泥灘地面積增加，提升底棲生物及鳥類利用面積，增添環境教育題材，使觀察棧道(1.35m)更具生態可看性。

棧道外推2公尺作為疏伐

規劃施作步道區，紅樹林移除後，應以最低面積為原則設置鐵片便道等設施上，縮小假設工程之量體。
(註-減輕：工程震動勢必影響當地底棲生物(蟹類對震動最敏感))

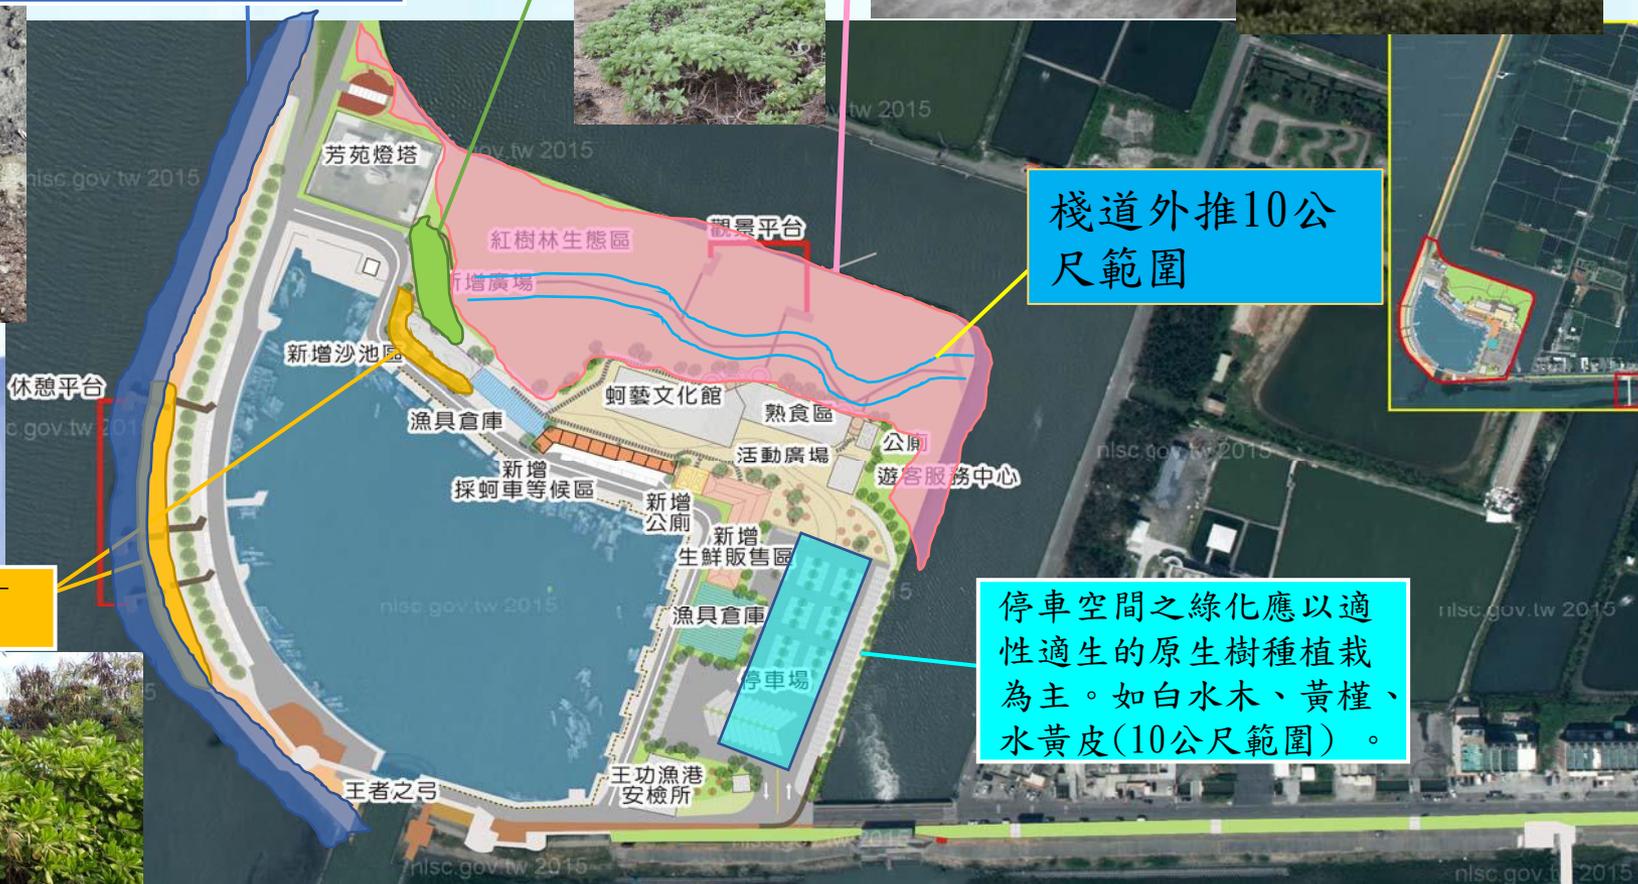
堤外灘地多紀錄到彈塗魚、沙蟹科、招潮蟹科、等西部海岸常見物種。景觀平台的整建工程建議應以既有橋梁及平台為施工範圍，或以最低面積為原則設置鐵片便道等設施上縮小假設工程之量體，盡可能緊鄰既有設施為佳。

新增廣場預定地有數棵原生種-白水木(2公尺範圍)。

既有之防風林與綠美化植栽以黃槿、白水木、木麻黃、海茄苳為主。樹冠層紀錄有小白鷺、黃頭鷺等鷺科鳥類停棲；底層則多為招潮蟹科、鰕虎科棲息。

外來入侵種-銀合歡

於王功漁港範圍內具有防風林植栽及部分景觀美化植栽，其為後續在進行本計畫環境營造時較須值得關注的生態敏感區域和保育對象，雖然這些植栽大多為台灣沿海平原地區普遍常見之物種，但其已栽植於當地多年且生長狀況良好，因此建議未來在進行環境營造過程中，應避免砍除或破壞這些植栽。此外，在部分道路旁所見的綠島蝦蟹中發現有強勢外來入侵種—銀合歡，建議後續在進行植栽景觀修剪與維護過程時應順便將其砍除，以防止其族群於當地生長分布更加強勢拓展。

棧道外推10公尺範圍

停車空間之綠化應以適性適生的原生樹種植栽為主。如白水木、黃槿、水黃皮(10公尺範圍)。
