主旨：檢送「109基隆河百福橋下游右岸邊坡保護工程」施工階段生態檢核說明資料，詳如附件，請查照。

基隆河百福橋下游右岸邊坡保護工程

施工階段生態檢核工作坊

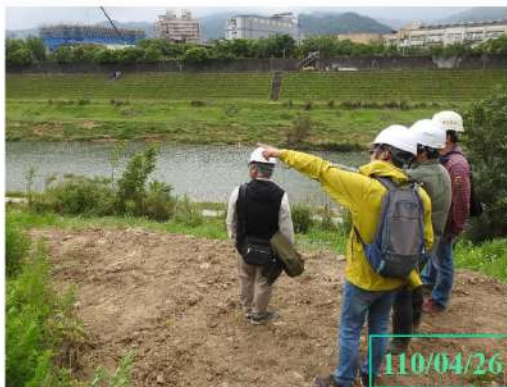
110/04/26

保留喬木水黃皮
