基隆河整體治理計畫(前期計畫)治理後之河川

調查與評估(1/2)

Closure Report of Investigation and Evaluation after Jilong
River Overall Improvement Project (Earlier Project) (1/2)

執行機關：經濟部水利署第十河川局

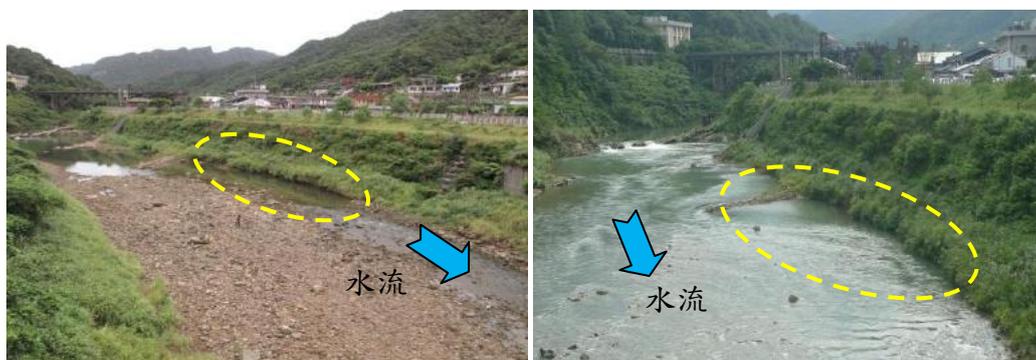
查其原因可以得知，靠近上游處有一突出至河道之岩塊，此一岩塊類似丁壩的功能，當河川水流湍急時有改變流況的情形，致使水流對較下游處河岸產生攻擊的現象而產生坡腳沖蝕，雖現場勘驗仍未有立即危險之虞，但應特別注意其後續發展，避免石籠護岸因坡腳遭沖蝕而產生破壞。

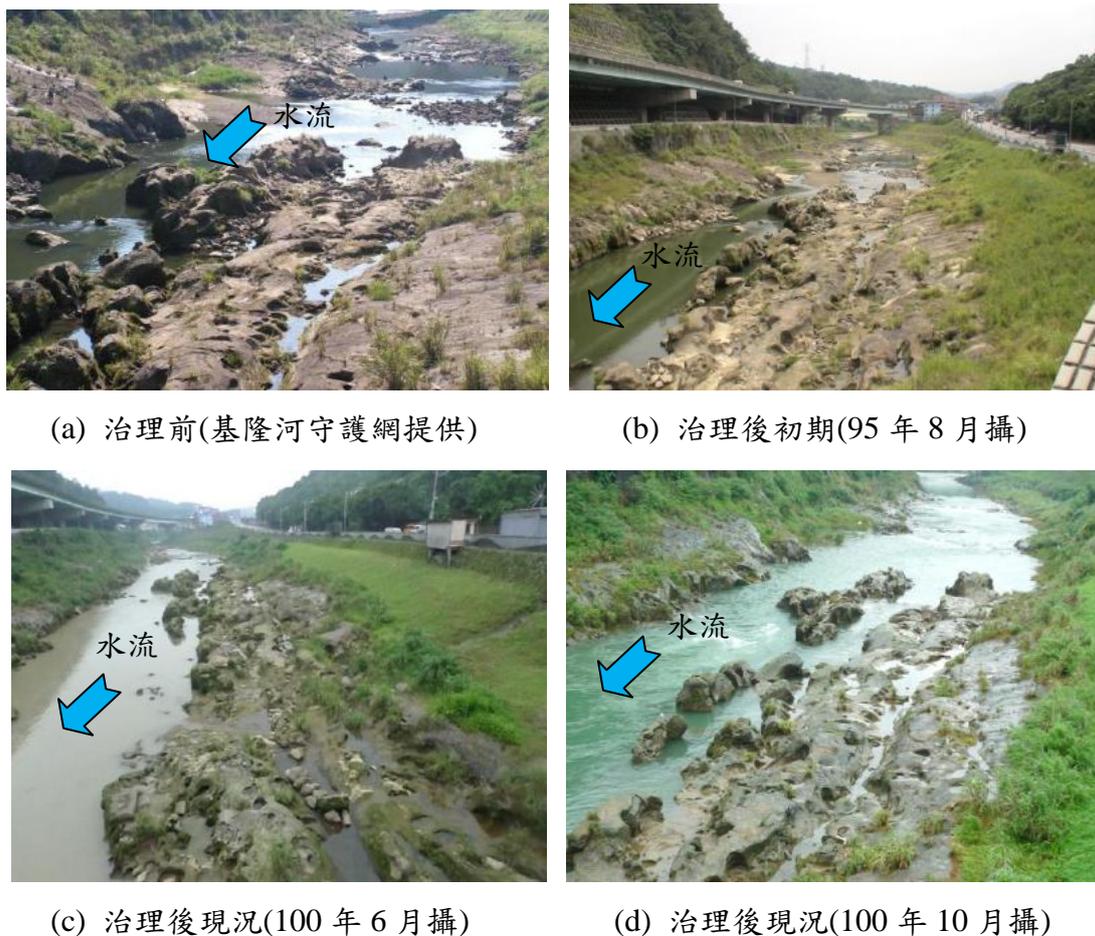
圖 3.23 暖江橋上游壺穴地形變化情形

另本河段存在相當特殊之壺穴地形，除部份影響河道之通水面積而遭敲除之外，位於暖江橋附近之壺穴地形仍保留原本之樣貌(詳圖 3.23)，適合申請成為特殊地形教育場址，故建議相關單位於未來暖江橋進行改建工程時，除了避免對壺穴地形造成破壞之外，亦可以增設觀景步道及解說牌，提供民眾一個可以近距離觀賞的教育示範場址。

1. 大致而言，本區段護岸無立即危險之處，河道沖蝕及淤積現象亦不顯著。
2. 瑞慶橋附近利用高灘地設置之休閒場所，經當地民眾反應可及性不佳，且景觀營造略顯單調，影響民眾使用的意願且易造成治安死角及環境污染，建議可增設部份越堤階梯，方便民眾到達，並且改善高灘地的景觀，增加民眾使用與維護的意願。
3. 碇內抽水站附近之植生復育情形良好，惟護岸坡腳灌木叢有垃圾殘留的現象，對河岸景觀有所影響，建議主管機關應定期清除。
4. 暖江橋附近河段存在相當特殊之壺穴地形，建議相關單位於未來暖江橋進行改建工程時，除了避免對壺穴地形造成破壞之外，亦可以增設觀景步道及解說牌，提供民眾一個可以近距離觀賞的教育示範場址。

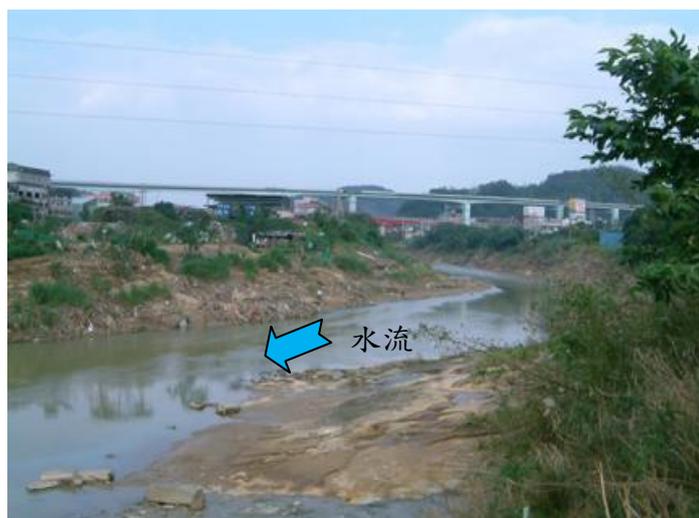
本河段屬增建工程之一，於治理前兩岸之崩塌情形及河道內淤積情況嚴重(詳圖 3.27)，今經初期計畫評估並考量 200 年洪水頻率，堤岸高程增加 50 cm 後，該河段部分現況堤岸高程不足，故興建堤防予以保護(詳圖 3.28)。

圖 3.27 大華橋上游河段破壞情形(90 年 5 月攝)

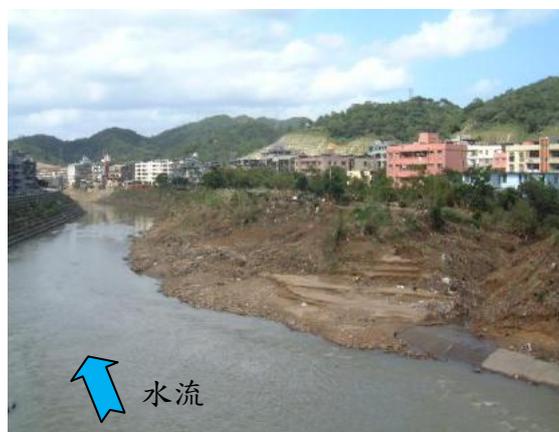
本河段於治理前，河岸發生崩塌且景觀遭受嚴重破壞(詳圖 3.30)，故於初期計畫便已於大華橋至崇智橋左右岸構築堤防工程，並由本局負責執行，經初期治理計畫整治，完成基本計畫 10 年洪水頻率保護程度之護岸施設及河道疏浚，經重新檢視，堤防高度足以達到 200 年洪水頻率保護程度，故僅於左岸 531 公尺，右岸 640 公尺增設石籠並配合植生，以進行景觀營造，完工後初期情況詳圖 3.31。今經本局現勘之後發現，於部份河段(N 25°06'0.4"/E 121°43'07.7") 施工時所拋設之混凝土消波塊已明顯裸露，顯示該河段有沖蝕的現象發生，且已逐漸往坡趾附近淘蝕，由圖 3.32 可以得知，坡趾處之灌木叢已有遭淘空的現象，雖尚未影響石籠護岸之安全性，然應特別留意其後續發展。

圖 3.30 大華橋至崇智橋間河岸破壞情形(90年10月攝)

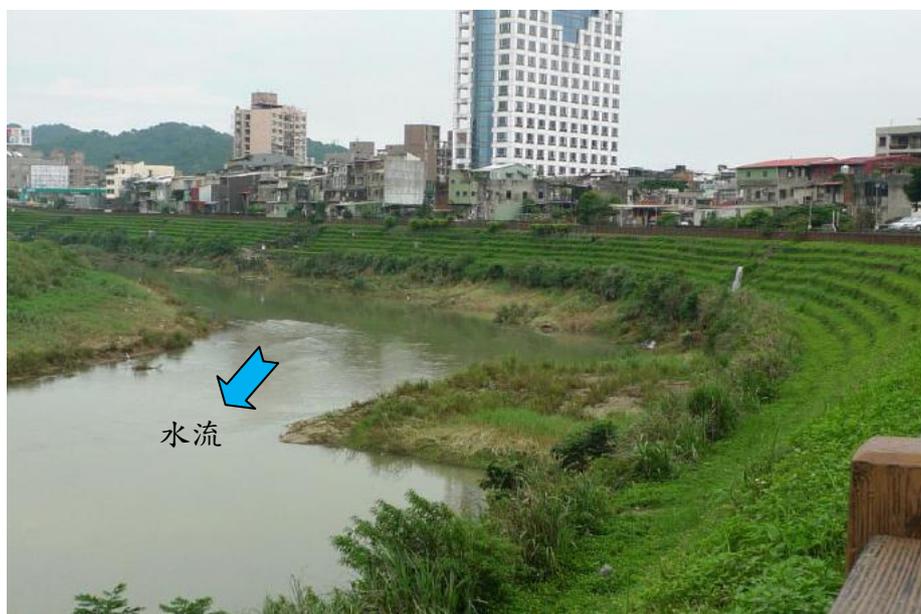
另七賢橋至六合橋間之左岸屬於攻擊岸，河岸易受水流沖蝕而破壞，故除了石籠護岸之外，亦設置數處丁壩以穩定流心。經本局現場勘查得知，以丁壩穩定河岸邊坡之成效良好(詳圖 3.45)，且拋石丁壩所形成之多孔性，將有助於生物棲息與復育。然於該丁壩群之上游處，由於丁壩穩定流心的功效致使局部地區的河道形成淤積現象，且於淤積之砂洲上生長灌木叢(詳圖 3.46)，為避免影響河道通水斷面積，建議應定期清除淤積土砂及移除河道中之灌木叢。

圖 3.45 七賢橋下游攻擊岸之拋石丁壩現況(100年10月攝)

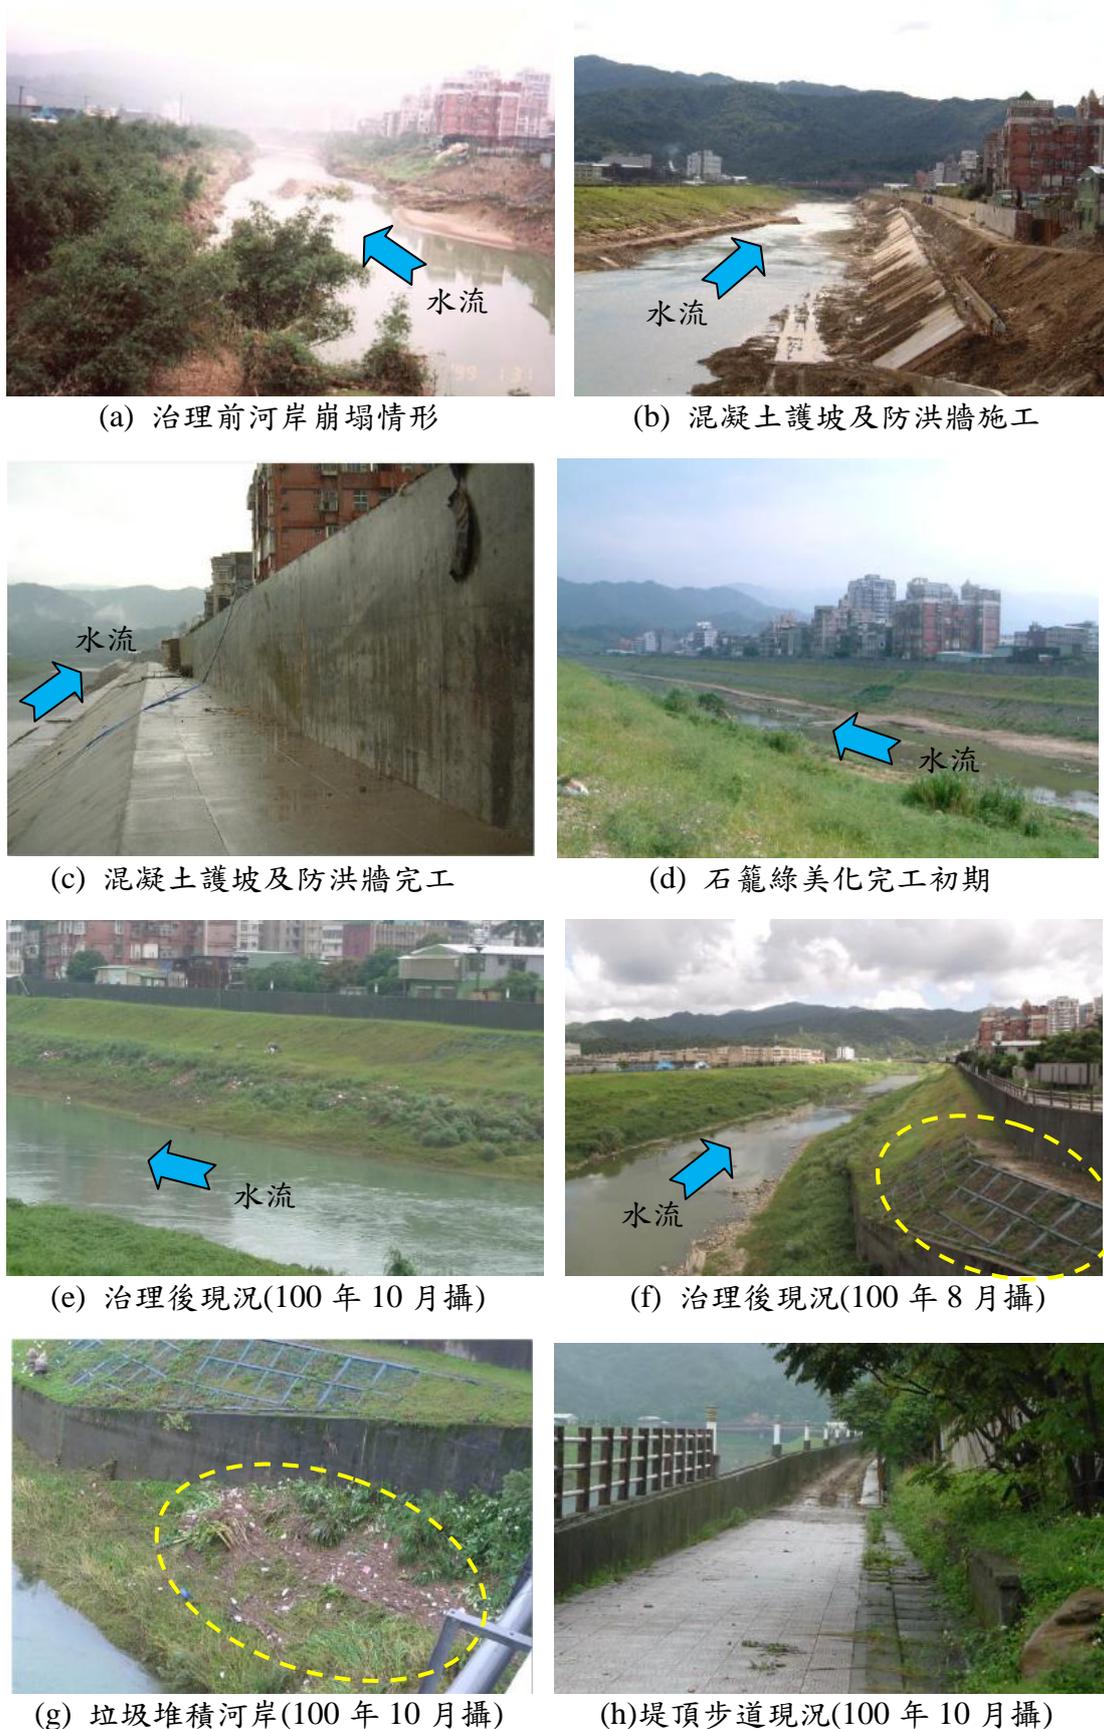
圖 3.56 五福橋至六堵橋右岸治理前、中及後之環境變化

本河段於治理前，河岸崩塌情形嚴重且影響當地居民生命財產安全(詳圖 3.56(a))，故於基隆河初期實施計畫中，於右岸施築 897m 之防洪牆及混凝土護岸(詳圖 3.56(b))，並已於 90 年 6 月完工(詳圖 3.56(c))，然因混凝土坡面光滑，生物不易存活，再加上現地環境景觀單調，故隨後於前期計畫實施期間，利用石籠直接鋪設於既有之混凝土坡面上，並且配合覆土植生(詳圖 3.56(d))。經本局於 100 年 8 月及 10 月現勘後可知，本河段現地植生復育情形尚屬良好(詳圖 3.56(e))，且採用石籠襯墊較採用格框的植生復育情形好(詳圖 3.56(f))，經研判應為格框之覆土較淺且不易固定於坡面上，再加上水份較易散失，故植生表現較差。另由現地勘查之後亦可以發現，雖河岸植生復育情形良好，然卻很容易攔阻隨著河水自上游帶來之漂流垃圾，一旦水位下降之後，往往造成河岸環境景觀髒亂(詳圖 3.56(g))，故建議主管機關除了應做好上游頃倒垃圾之管制與取締之外，亦應加強河岸之環境清理，以維護河岸景觀。現場勘查堤頂步道後，發現本河段之堤頂步道維護不佳，除了有局部路段之路面毀損未加以修復之外，道路旁之植栽亦未加以修整，現場略顯雜亂(詳圖 3.56(h))。

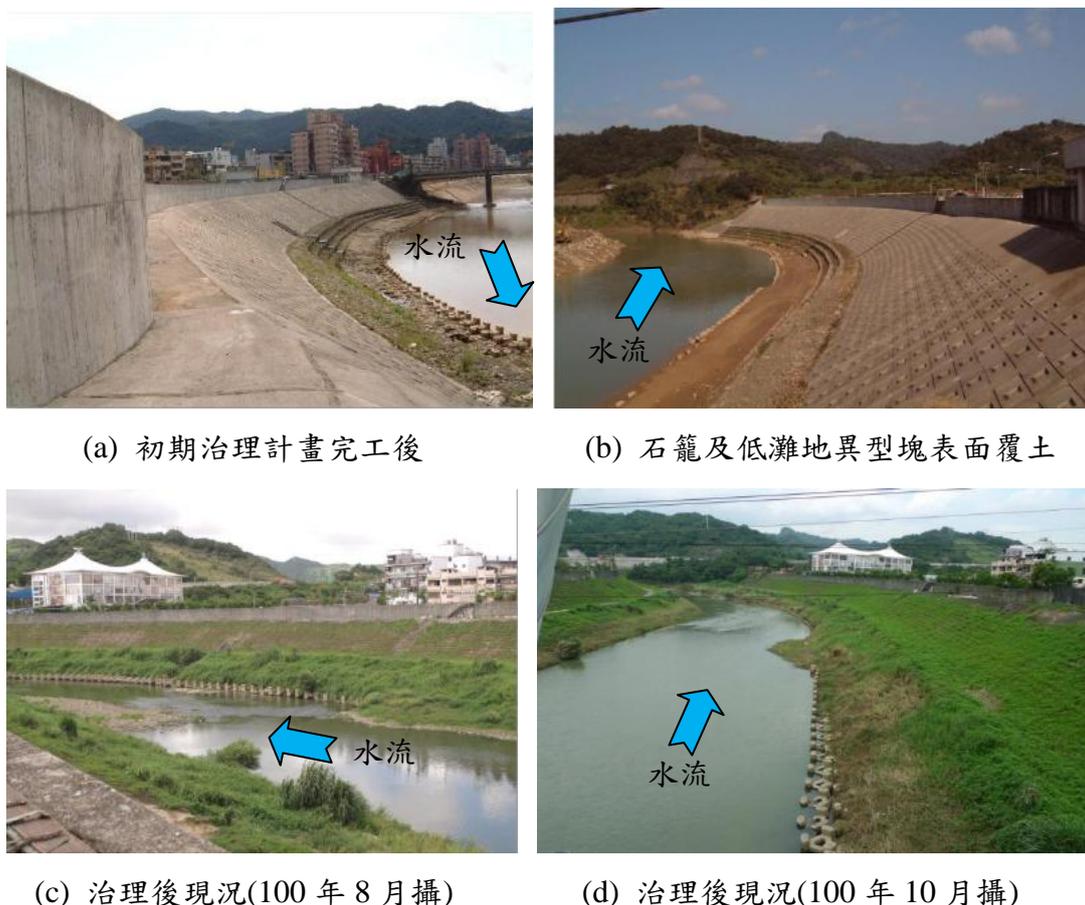
圖 3.59 百福橋至千祥橋右岸治理前、中及後之環境變化

本河段已於基隆河初期實施計畫中，於右岸佈設224m之混凝土防洪牆、石籠低水護岸及62m之石籠護岸，並已於89年10月完工(詳圖3.59(a))，本河段之混凝土護岸表面係鋪設造型混凝土塊石，坡面不若親水模板光滑，故於前期計畫實施期間，僅於石籠低水護岸表面及低灘地之異型塊石上覆土植生(詳圖3.59(b))。經本局現勘後可知，於石籠低水護岸及異型塊表面之植生情形良好(詳圖3.59(c))，且於造型混凝土護岸表面之植生情形亦有不錯的表現，由圖3.59(d)可知，於今年10月份時因降雨量豐沛，故混凝土面版之植生情形較同年8月時佳。另觀察坡趾處之變化，發現當初覆蓋於土壤之下的異型塊石有嚴重裸露的現象發生，顯示本河段有沖蝕的問題，且部份異型塊石已發生傾倒，雖目前尚未損及護岸之安全性，然後續的發展頗值得關切。

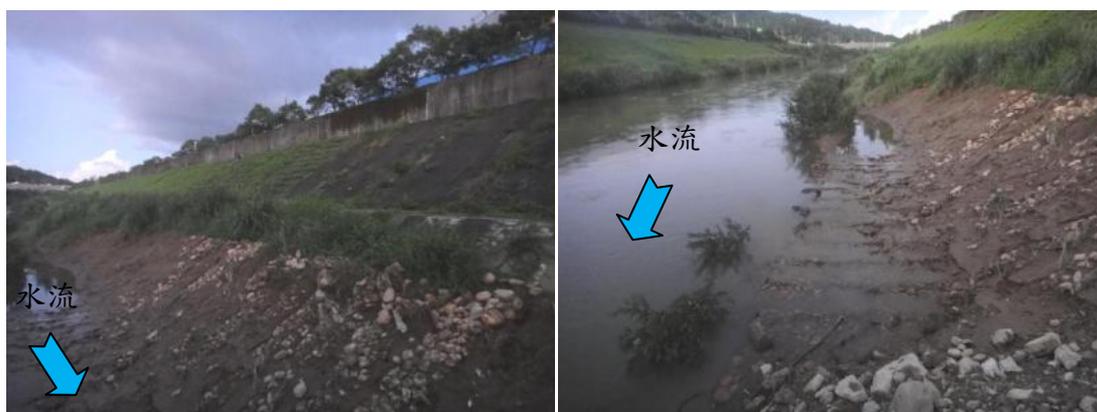
另經本局現勘後發現，位於千祥橋上游附近之左岸，鋪設於既有混凝土面上之石籠產生滑動破壞(N25°05'00.1"/E121°41'04.3")，致使表面之覆土與植生遭水流沖蝕而消失或滑入河道中(詳圖 3.62)，研判其發生的原因係因千祥橋目前正在進行橋面拓寬工程，故施工單位於河道中架設施工便橋，由於該便橋造成河水流心改變而攻擊護岸，再加上施工機具的震動，致使鋪設於混凝土坡面上的石籠產生滑動破壞，若未加以處理，恐造成該河段之石籠全數滑入河道中，並可能使破壞範圍擴大。

圖 3.62 千祥橋上游左岸石籠滑動破壞(100 年 11 月攝)

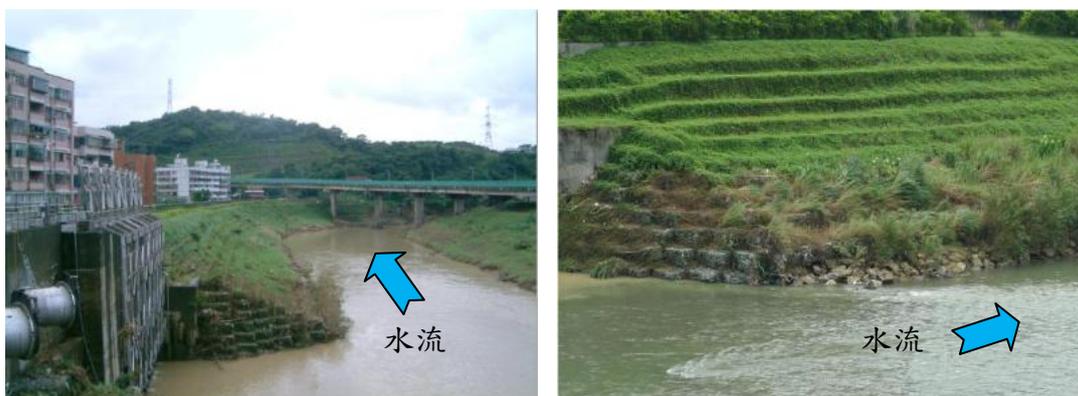
千祥橋下游附近之堵南抽水站出水口處之石籠護岸(N25°05'24.4" / E121°41'50.7")，坡趾處明顯產生沖蝕破壞(詳圖 3.63)，致使石籠護岸產生變形，雖然石籠護岸的破壞並不會危及既有混凝土防洪牆之安全性，然若欲維持護岸之綠美化效果及現地景觀環境的完整性，則建議應加以補強。

圖 3.63 千祥橋下游堵南抽水站出水口處之石籠破壞(100 年 10 月攝)

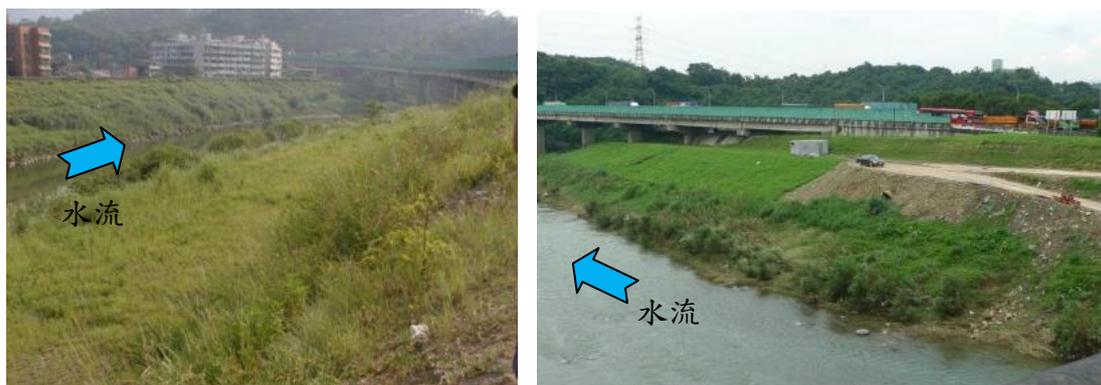
千祥橋下游處之右岸河段，於施工完成時之植生被覆率成效良好(詳圖 3.69(a))，顯示石籠加上覆土植生之治理方法得宜，然目前由於千祥橋進行橋面拓寬工程，施工單位因構築施工便道，而對當地之環境景觀造成破壞(詳圖 3.69(b))，建議施工單位於拓寬工程完工時，應一併復原遭破壞之河岸景觀。

圖 3.69 千祥橋下游右護岸治理後及現況

1. 千祥橋下游處之右岸河段，目前由於千祥橋進行橋面拓寬工程，施工單位因構築施工便道，而對當地之環境景觀造成破壞，建議施工單位於拓寬工程完工時，應一併復原遭破壞之河岸景觀。
2. 國道一號橋下方橋墩處之護岸(N25°05'00.1"/E121°40'36.5")有明顯的破壞情形，且已產生沖蝕溝，若未加以治理，持續的沖蝕破壞，恐將損及上方混凝土格梁護岸之安全性，故建議應施以適宜之護坡工法加以保護。
3. 堵北護岸實行加固工程，不論植生成效及安全性，皆有不錯的表現，由此可知本河段之治理工程選用得宜。
4. 長安大橋附近(N25°04'52.3"/E121°40'15.8")，由於長期受到保長坑溪的直接攻擊，故右岸之坡趾已有明顯的沖蝕現象，建議主管機關應於保長坑溪與基隆河主流河道匯流口附近之河岸，拋置角塊石或異型塊，以減少

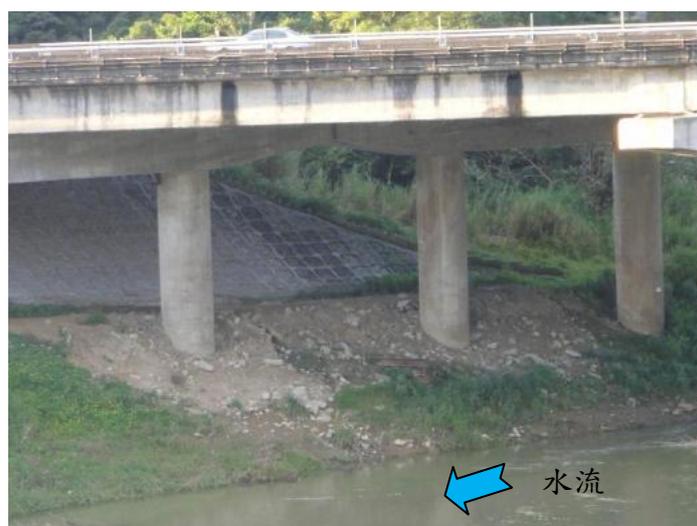
國道一號橋下方橋墩處之護岸(N25°05'00.1"/E121°40'36.5")，由於位於橋面下方日照不足，植生不易，再加上處於攻擊岸，故護岸有明顯的破壞情形(詳圖 3.70)，且已產生沖蝕溝，若未加以治理，持續的沖蝕破壞，恐將損及上方混凝土格梁護岸之安全性，故建議應施以適宜之護坡工法加以保護。

圖 3.70 國道一號橋下方橋墩護岸破壞(100年11月攝)

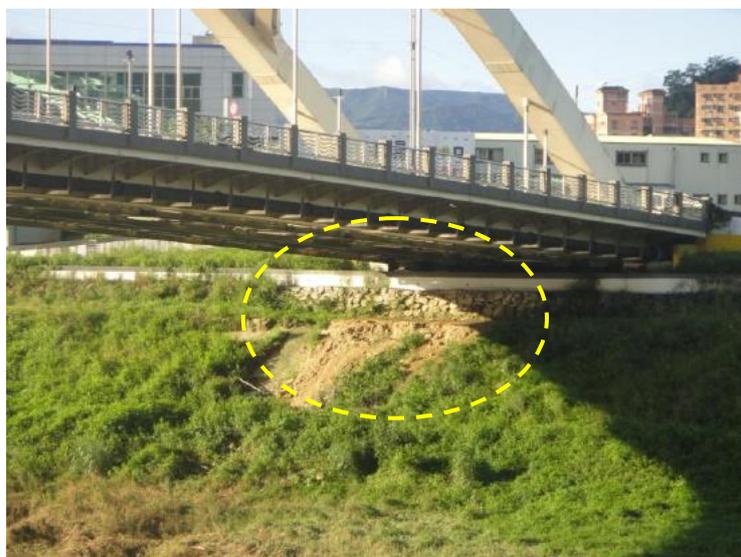
本局現勘時亦發現，於江北二橋橋面下方之坡面上有明顯之崩塌現象(詳圖 3.80)，為避免降雨沖刷而引致更大規模的破壞，建議可採用掛網植生的方式加以保護，並定期監測其功效。

圖 3.80 江北二橋下方之邊坡土壤裸露情形(2011 年 11 月攝)

1. 本區段所採用之治理工程完善且正確，除了足以發揮其防洪安全性之外，對於植生綠美化之環境營造亦有良好的成效，尤其下水返腳生態園區河段，建議未來可申請成為生態工法之環境教育示範場址。
2. 於江北二橋橋面下方之坡面上有明顯之崩塌現象，為避免降雨沖刷而引致更大規模的破壞，建議可採用掛網植生的方式加以保護，並定期監測其功效。
3. 本區段之綠被覆地面積逐年增加，顯示其植生復育成效顯著，後續如要能妥善維護管理，綠被覆地面積應該還會有再成長的空間。

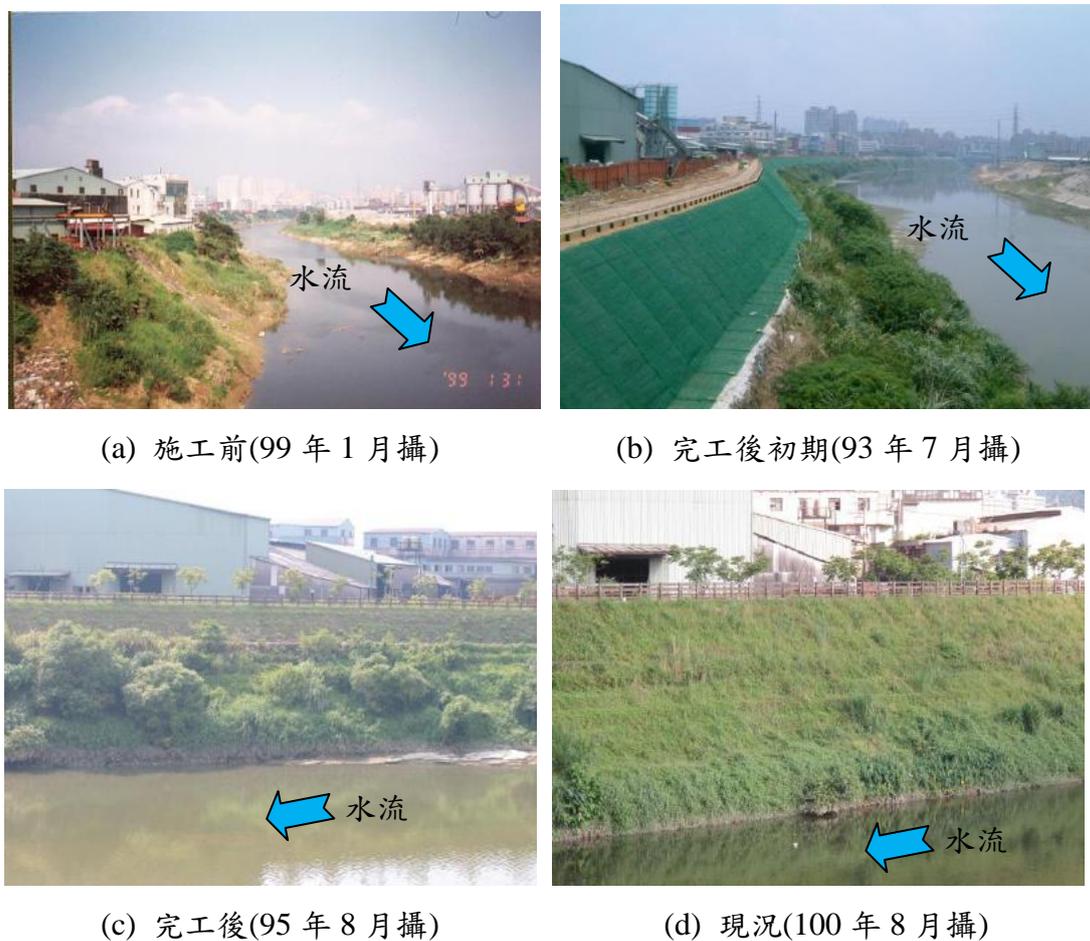
圖 3.90 南陽大橋上游處治理前與完工初期情形

本河道於治理前有部份河岸遭沖蝕而破壞，崩塌之土石堆積於河道中，不僅減少通水斷面積，更造成雜亂不堪的環境景觀(詳圖 3.90(a))。因此本河段採用標準設計斷面 I 來進行治理，完工後初期如圖 3.90(b)所示，經過一段時間之後，加勁護岸表面開始有植生出現，同時於坡趾處亦有灌木叢生成(詳圖 3.90(c))，對護岸之安全性有其正面的幫助，然經本局現地勘察後發現，雖然加勁護岸坡面之植生依舊，但原本茂密的灌木叢卻消失了(N25°03'23.2"/E121°37'47.8")，經詢問主管機關後得知，由於擔心灌木叢影響河道通水斷面積，因此予以全數砍除，但是如此一來，除了河岸安全性降低之外，其植被景觀亦略顯單調，對於環境營造及生物棲地而言，均有不當的影響，因此建議主管機關，坡趾處之灌木叢除了有穩定坡趾的能效外，亦可以提供多樣性的生物棲地，故在不影響通水斷面積的前提下，應適時且適量的予以保留，

切勿全數砍除。
