基隆河整體治理計畫(前期計畫)

治理後之河川調查與評估(2/2)

Closure Report of Investigation and Evaluation after
Jilong River Overall Improvement Project
(Earlier Project) (2/2)

主辦機關：經濟部水利署第十河川局

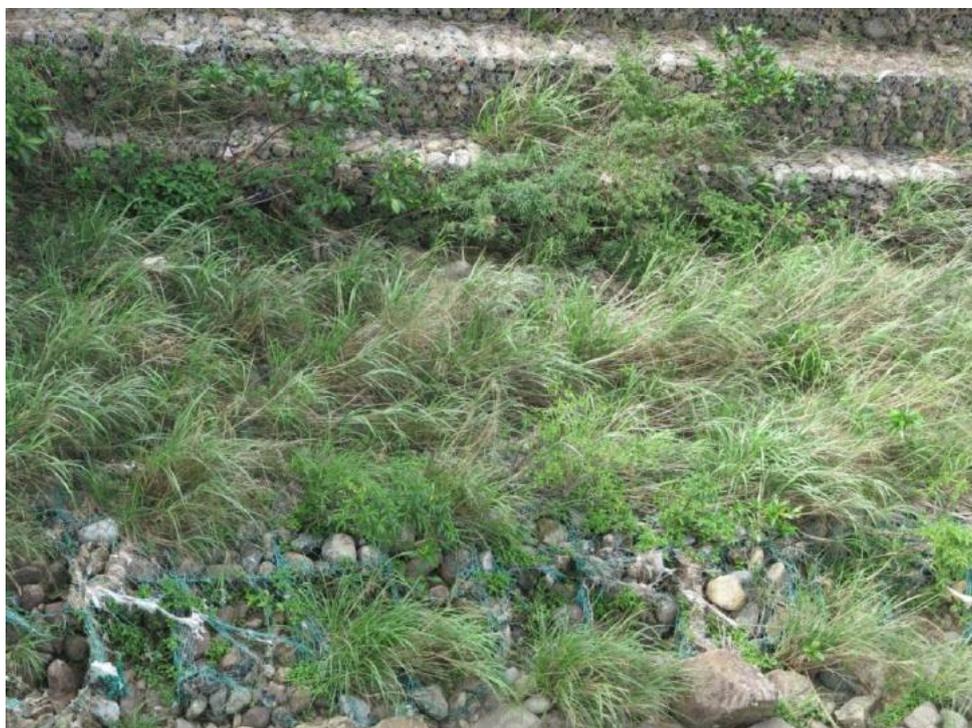
圖 4.33 K129 斷面左岸石籠破壞情況

K129 斷面為左岸刷深了 $20.5m^2$ 、右岸刷深了 $2.7m^2$ 、河床淤積了 $23.3m^2$ ，該斷面總計淤積了 $3.6m^2$ ，以整體來看此斷面通水斷面積變化不大，應無清淤之必要，然而左岸沖刷的原因實有必要進行探討。經現地勘查後發現位於坡趾處之既有石籠鋼絲網部份已產生破裂(如圖 4.33)，導致石塊被水流沖走，以至於左岸呈現刷深的狀態，然毀損情形並未達損及石籠護岸之程度，且經現地植生情形研判，該河段之石籠護岸並無破壞之虞，然於同一河段之另一處斷面，由於受到天然岩盤突出之影響，而產生類似丁壩的效應，使河川流心改道並攻擊較下游處之護岸坡趾，現場調查已有至少兩處護岸坡趾呈現崩塌且上方之石籠護岸已有變形產生(如圖 4.34)，故建議應於此一河段坡趾部份增設拋石保護坡趾沖蝕現象加劇。

整體而言，瑞芳區段除 K129 左岸之石籠護岸坡趾須加強保護之外，其餘河段之護岸工程表現良好，並無立即補強之必要。

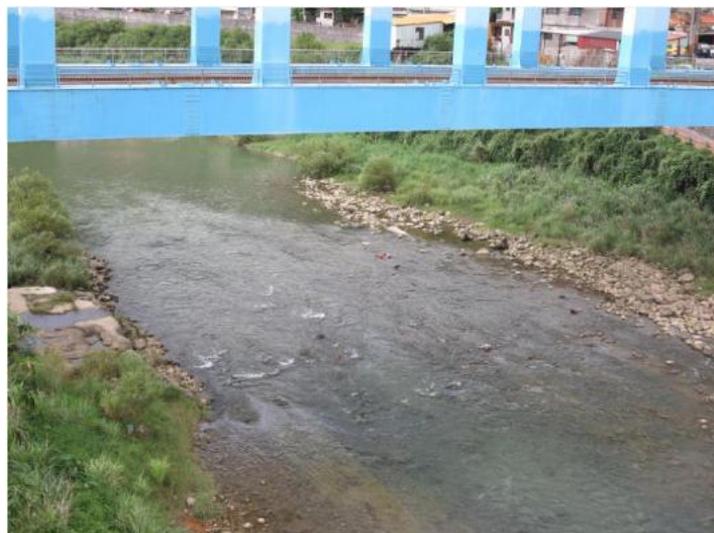
圖 4.42 K098 斷面河床現況

K097 斷面因緊鄰 K098 斷面，左右兩岸亦採石籠工法護岸，經分析近五年來之河道斷面測量資料比對，河道斷面兩側無明顯改變，但結果亦顯示河床刷深有 $61.8m^2$ 之沖刷量，經現地調查及拍照，可發現鐵路橋下水流明顯多變化，造成些許水花，能判定此位址有河床沖蝕跡象(如圖 4.42)，後續應特別留意，若有持續沖刷的現象，則建議施以固床工法保護。

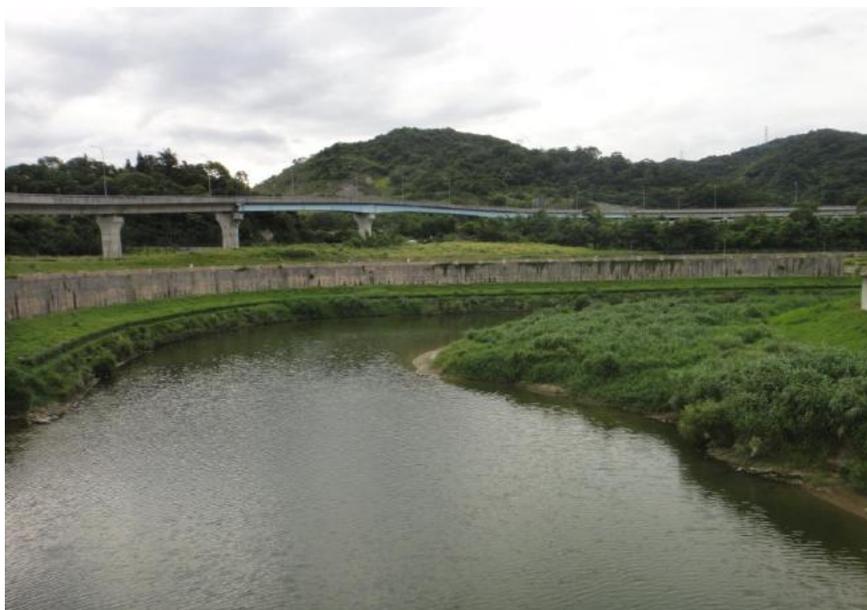
圖 4.45 K091 斷面河岸兩側現況

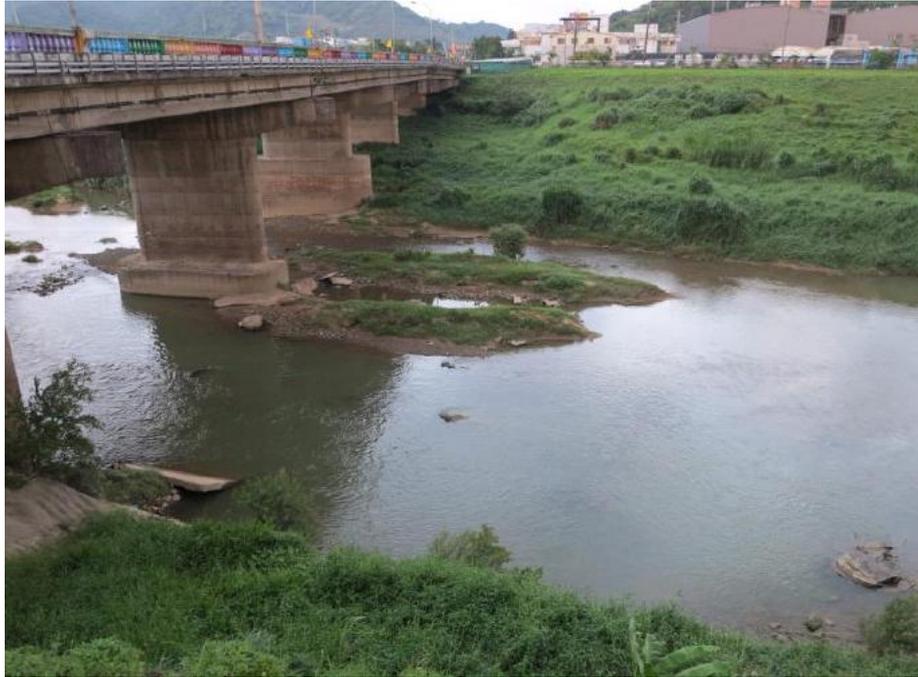
圖 4.48 位於五福橋 K085 斷面

K085 斷面位於五福橋，由斷面測量結果可以得知左、右岸坡趾分別產生 $11.4m^2$ 與 $6.8m^2$ 之沖刷量，且河床亦產生 $27.3m^2$ 之沖刷量，經現勘發現，研判可能為橋墩造成通水斷面積減少，導致水流於橋墩與橋墩之間造成沖蝕現象(如圖 4.48)，而發現其橋墩有損壞之情形產生(如圖 4.49)，研判此橋墩施設於岩盤上，無立即危險之虞，但應特別留意，以防有破壞情況，予以改善補強等措施。

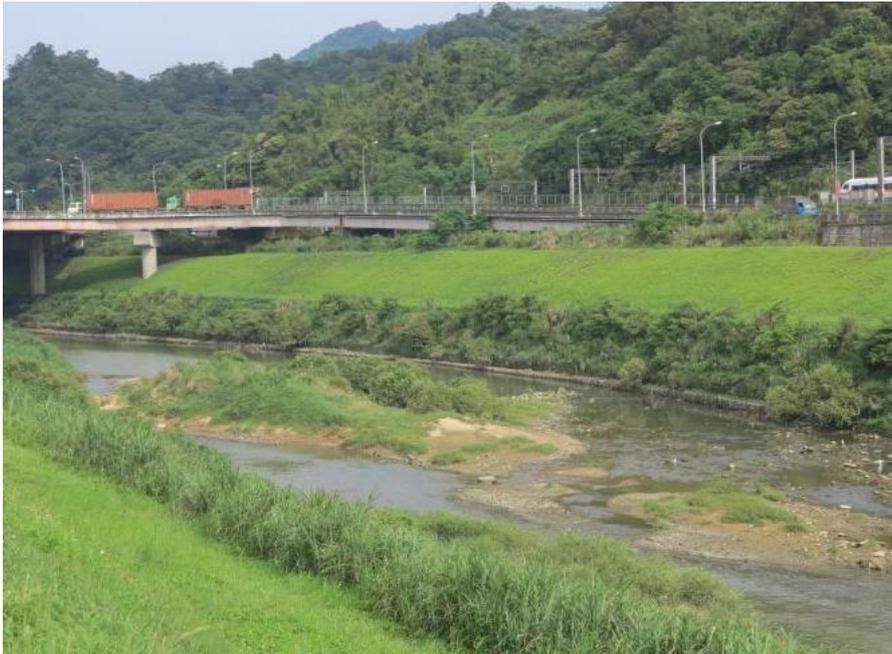
圖 4.54 K081 至 K080.1 斷面之現勘照片

K081 斷面至 K080.1 斷面分析結果顯示多呈現淤積之情況，由此可知本河段所採用石籠工法穩定成效良好，經現勘於此兩斷面河床處，亦明顯可見淤灘地(詳圖 4.54)，建議後續宜進行水文水理分析，檢核其通水斷面積是否足夠、是否清淤之參考。

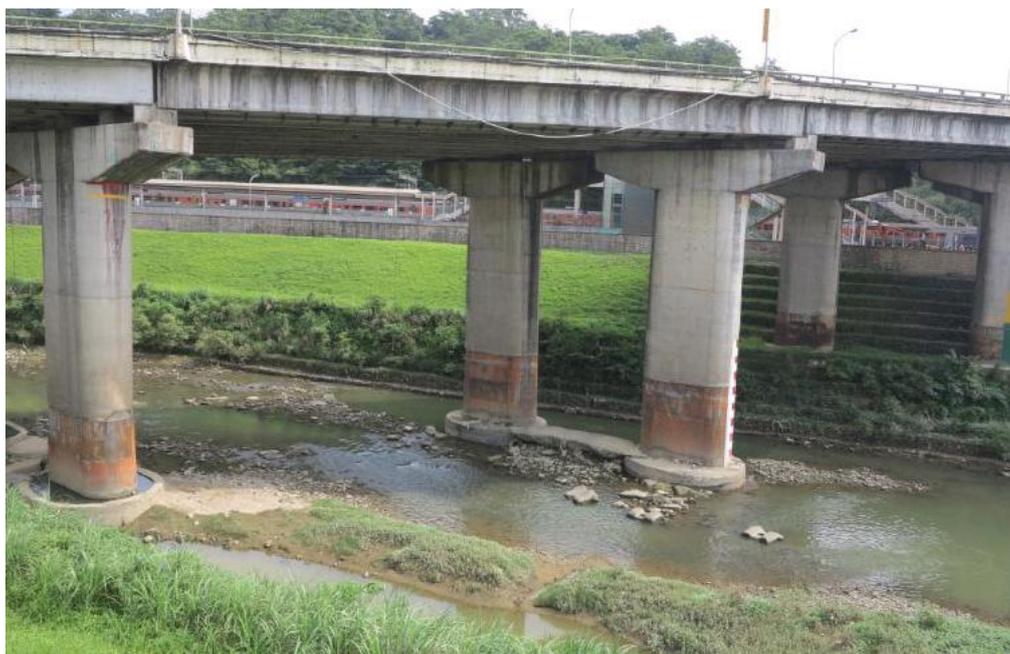
圖 4.55 K079 斷面位於實踐橋現況

K079 斷面位於實踐橋，坡趾亦採用石籠工法，根據大斷面資料顯示河床處計有沖刷 $24.0m^2$ ，由現勘後比對大斷面測量資料，該河段之河岸兩側斷面並無顯著改變，主要為實踐橋橋墩與橋墩處、橋墩與邊坡護岸之間處產生沖刷(詳圖 4.55)，故研判河道由於橋墩造成通水斷面積改變，致使水流通行處發生沖刷現象，建議於沖刷處施以拋石保護。

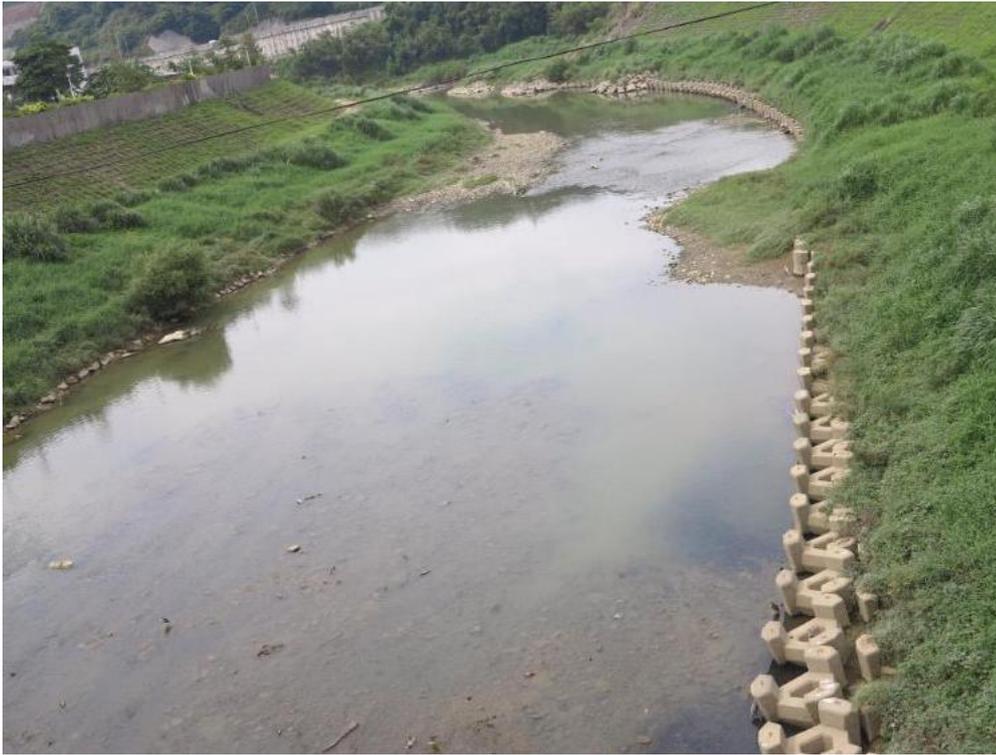
圖 4.56 K076 斷面現況

K076 斷面資料顯示，左岸沖刷 $5.5m^2$ ，河床沖刷 $25.0m^2$ ，依其現勘調查及比對大斷面測量後發現，由於枯水期水位較淺，可顯得河床並無有沖刷之虞，亦發現位於河道攻擊岸處坡趾施以消波塊保護，但因護岸邊坡有些微崩塌(詳圖 4.56)，故研判可能有坡趾沖蝕之情況，建議改善坡趾加固保護工。

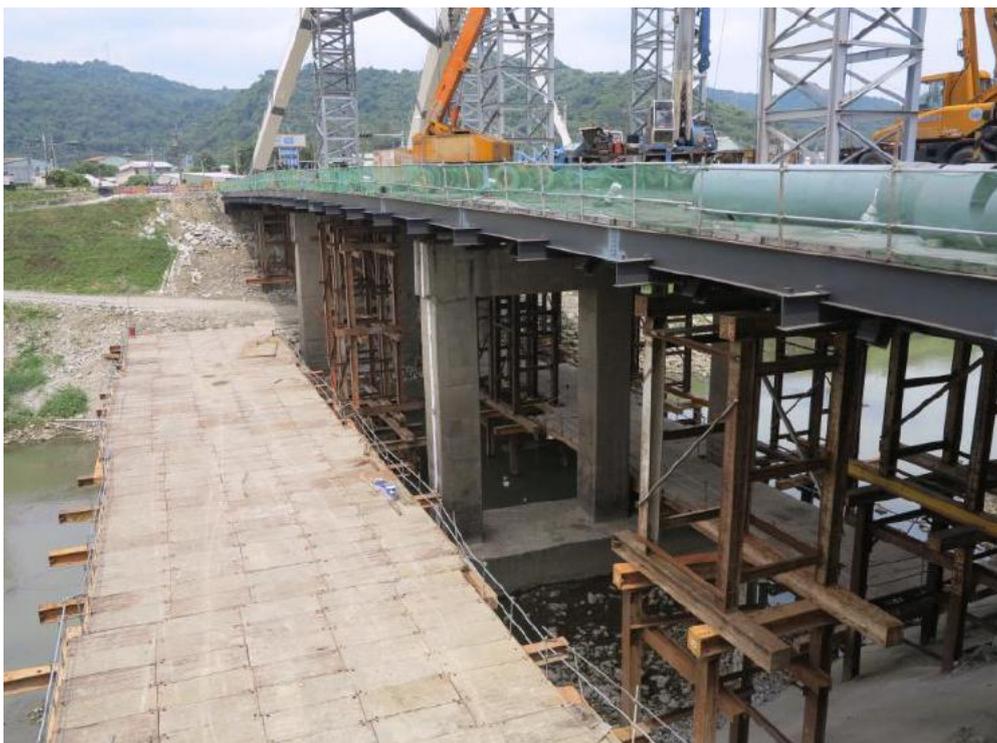
圖 4.57 K074 斷面位於千祥橋

K074 斷面位於千祥橋處，由大斷面測量結果顯示及現勘後發現，本河段左岸採用石籠護岸，而因千祥橋改建施工中及阻擋現勘之觀察處(詳圖 4.57)，以至於無法確切就近調查，故後續須持續觀察其河道護岸工法是否有無損害或修復，亦須了解河道通水斷面積有無變化。

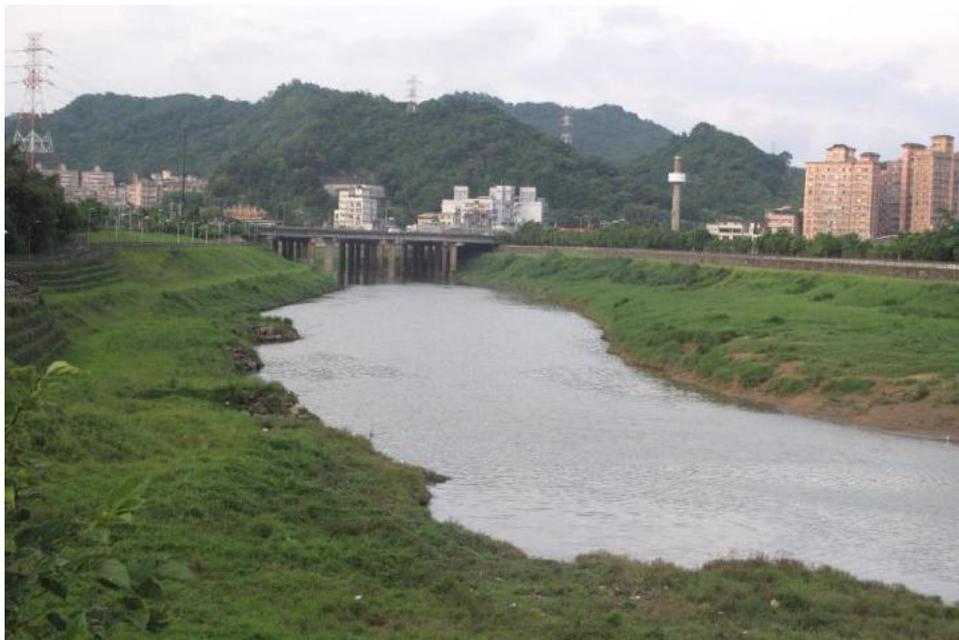
圖 4.67 K059 斷面現況

K059 斷面分析結果顯示，淤積情形顯著，經現勘觀察到攻擊岸有丁壩工保護，且護岸工上已有豐富的自然植生(詳圖 4.67)，故本河段採用工法護岸的成效完善良好及適宜。

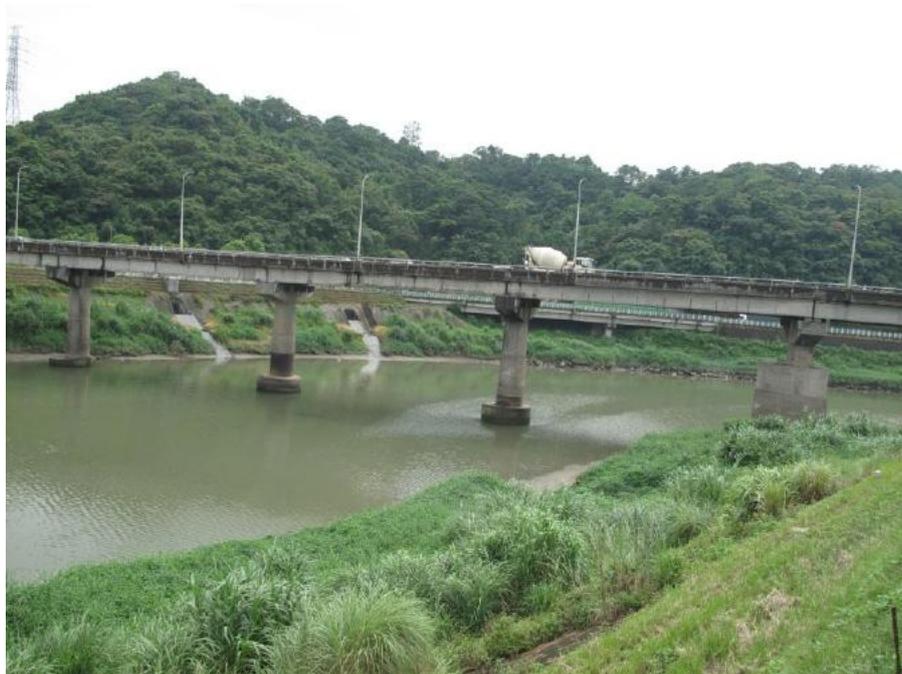
圖 4.75 K48 斷面右岸受到橋墩影響之淤積情況

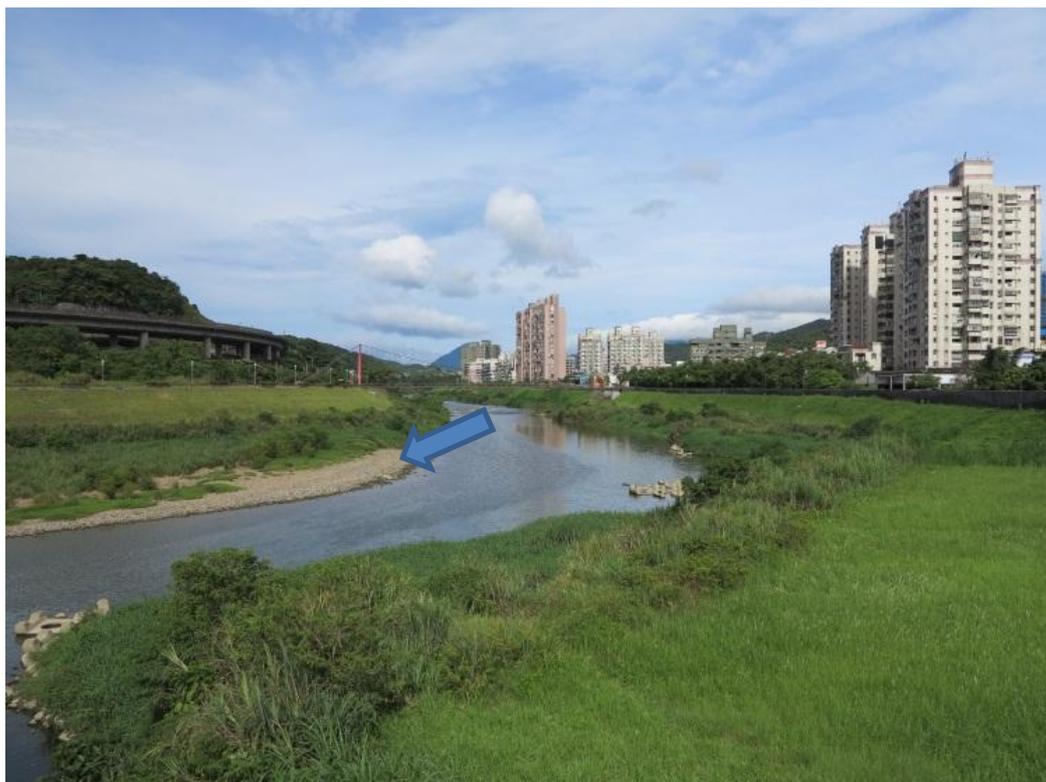
圖 5.9 K103 斷面丁壩工保護凹岸情況

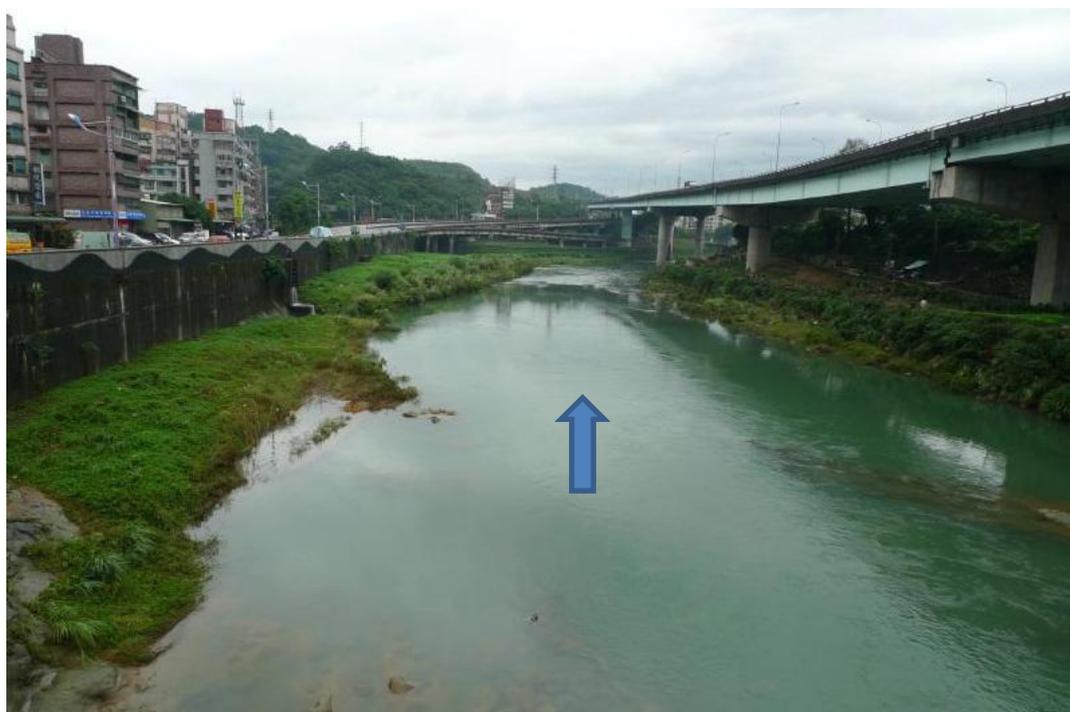
圖 5.10 暖江橋附近左岸為直立式混凝土護岸

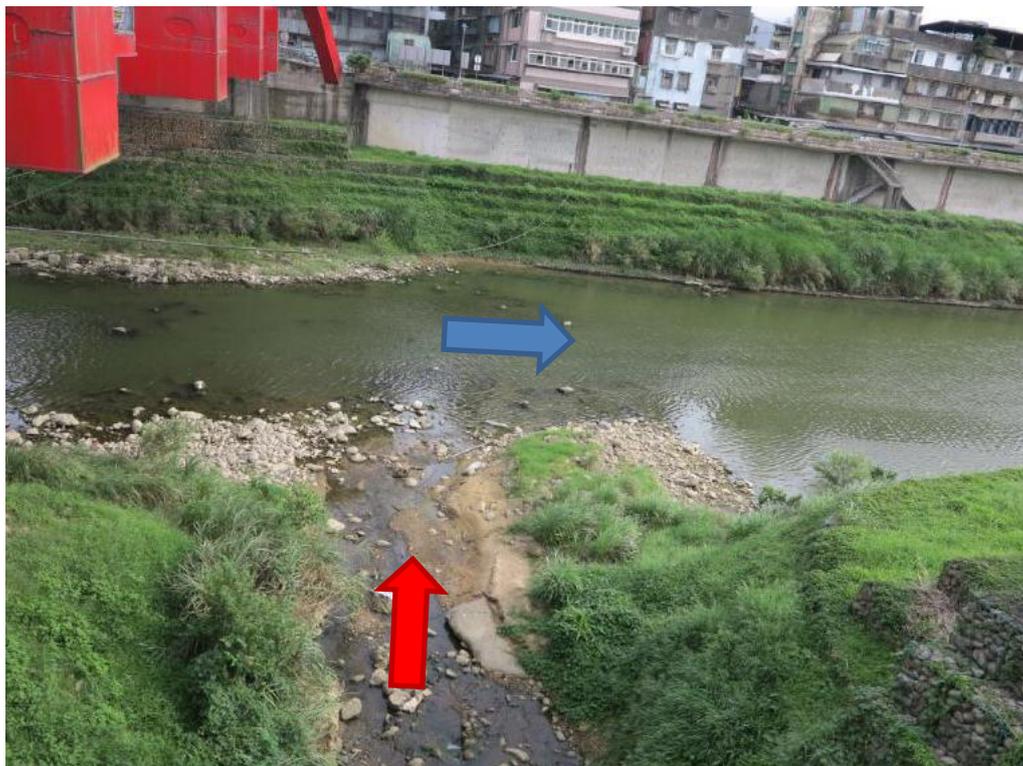
圖 5.15 K092 斷面受到匯流口影響導致左岸沖刷

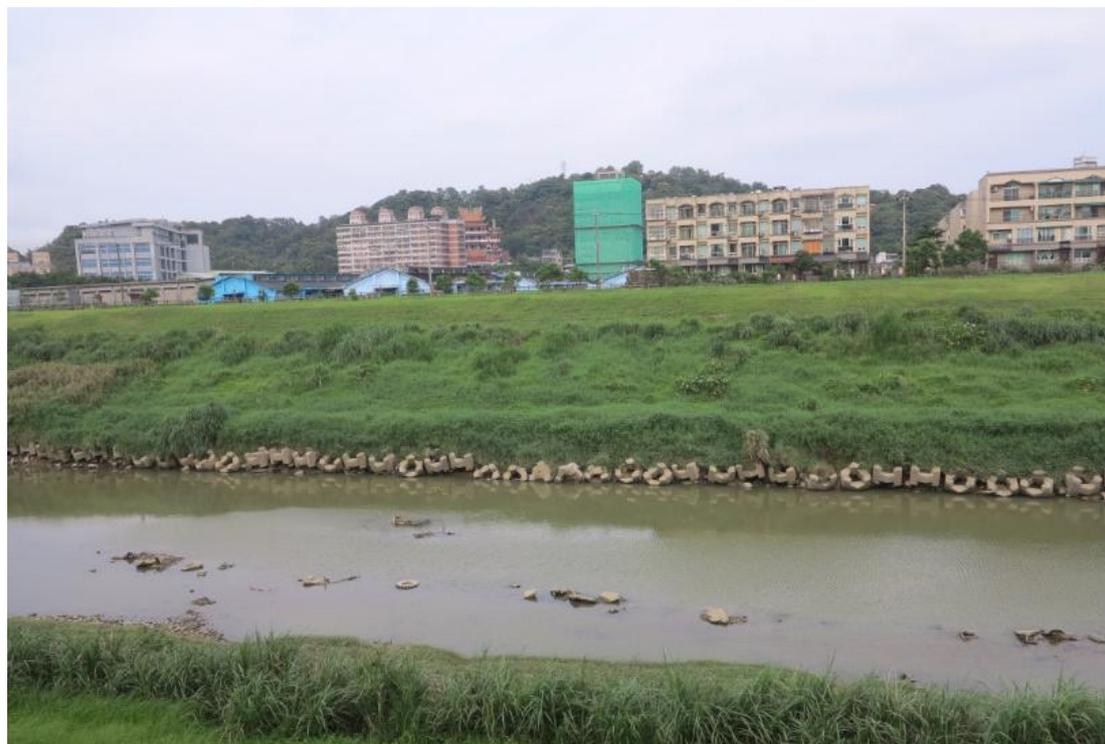
圖 5.20 K083 至 K084 消波塊傾倒現象

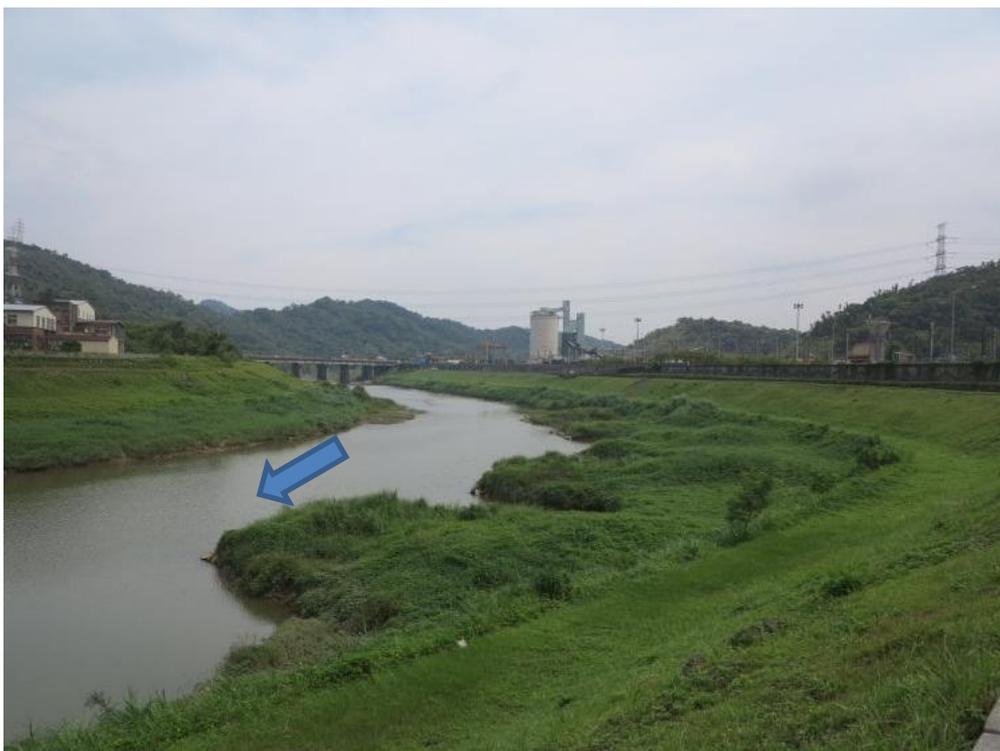
圖 5.22 長安大橋上游處丁壩工保護攻擊岸情況
