# 富源溪鶴岡及富民堤段河道整理改善工程 生態檢核工作月報

(111.04.26)

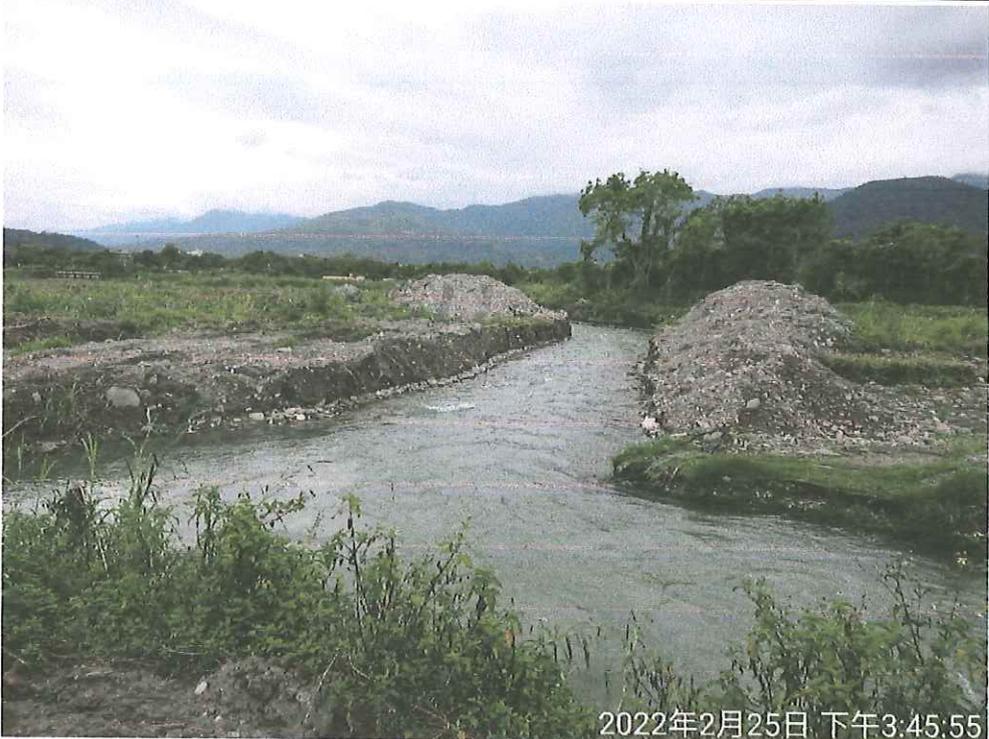
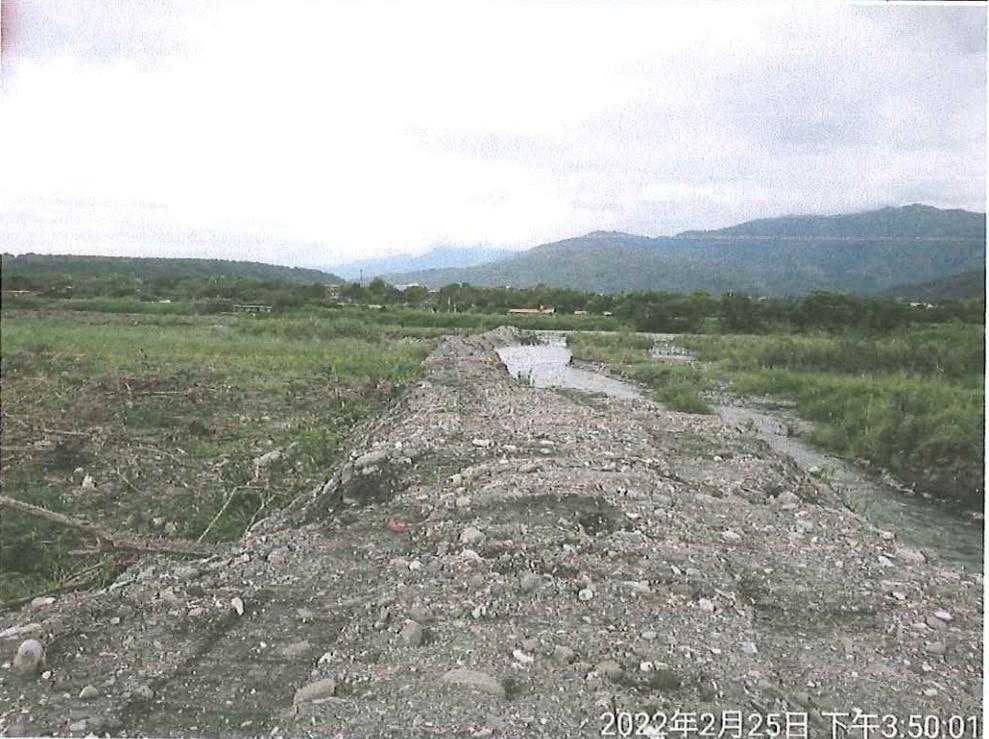
項目	1
拍攝日期與說明	111.02.25 拍攝。 施工單位將排檔水設置於瑞岡大橋下游處，將主流導至右岸次流進行排水。
照片

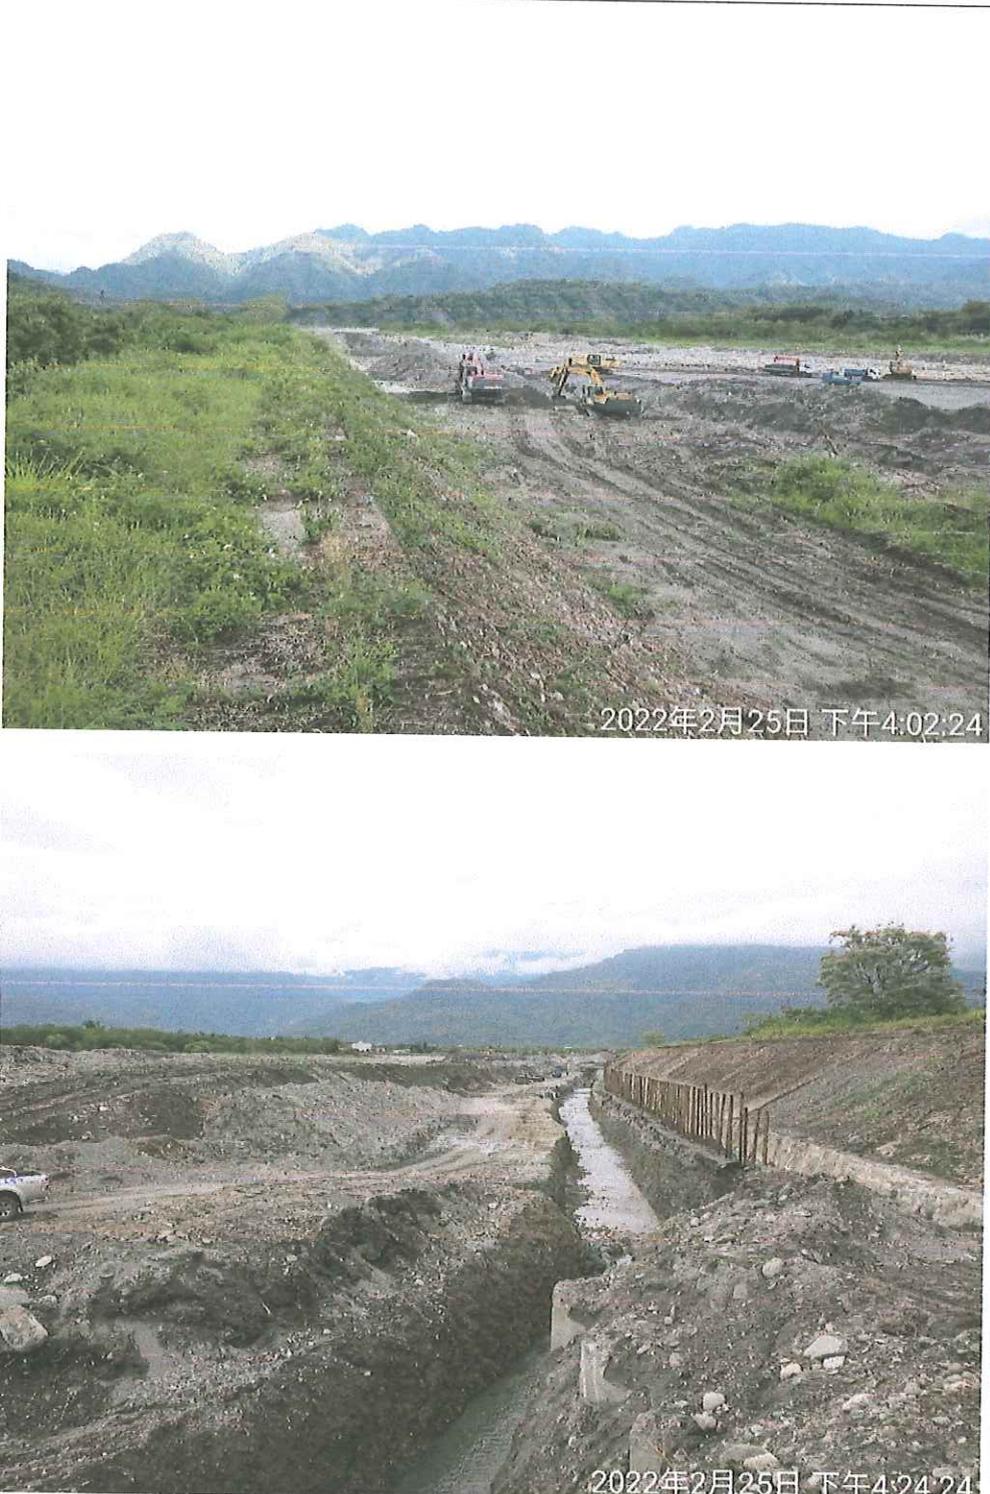
項目	6
拍攝日期與說明	111.02.25 拍攝。 施工便道位置設置於既有工程工地便道等裸露地及覆土範圍區域。
照片

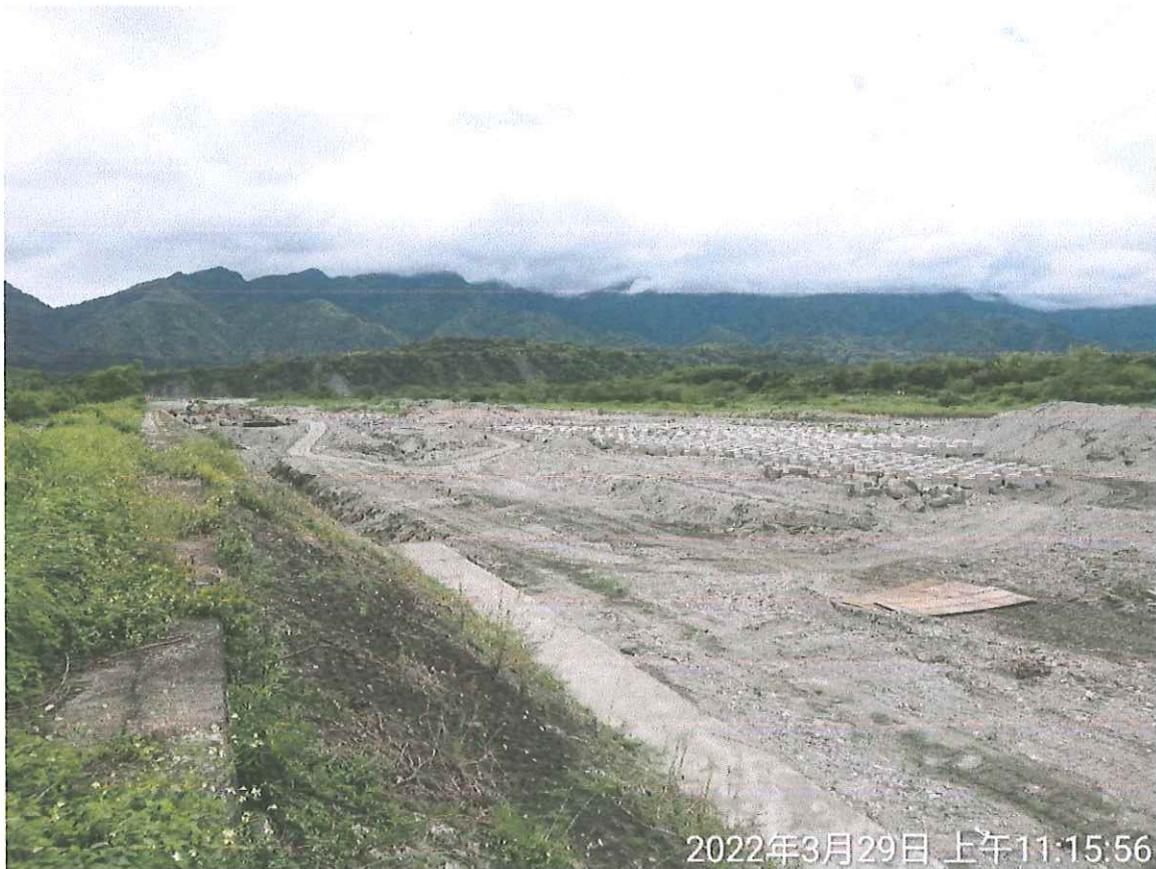
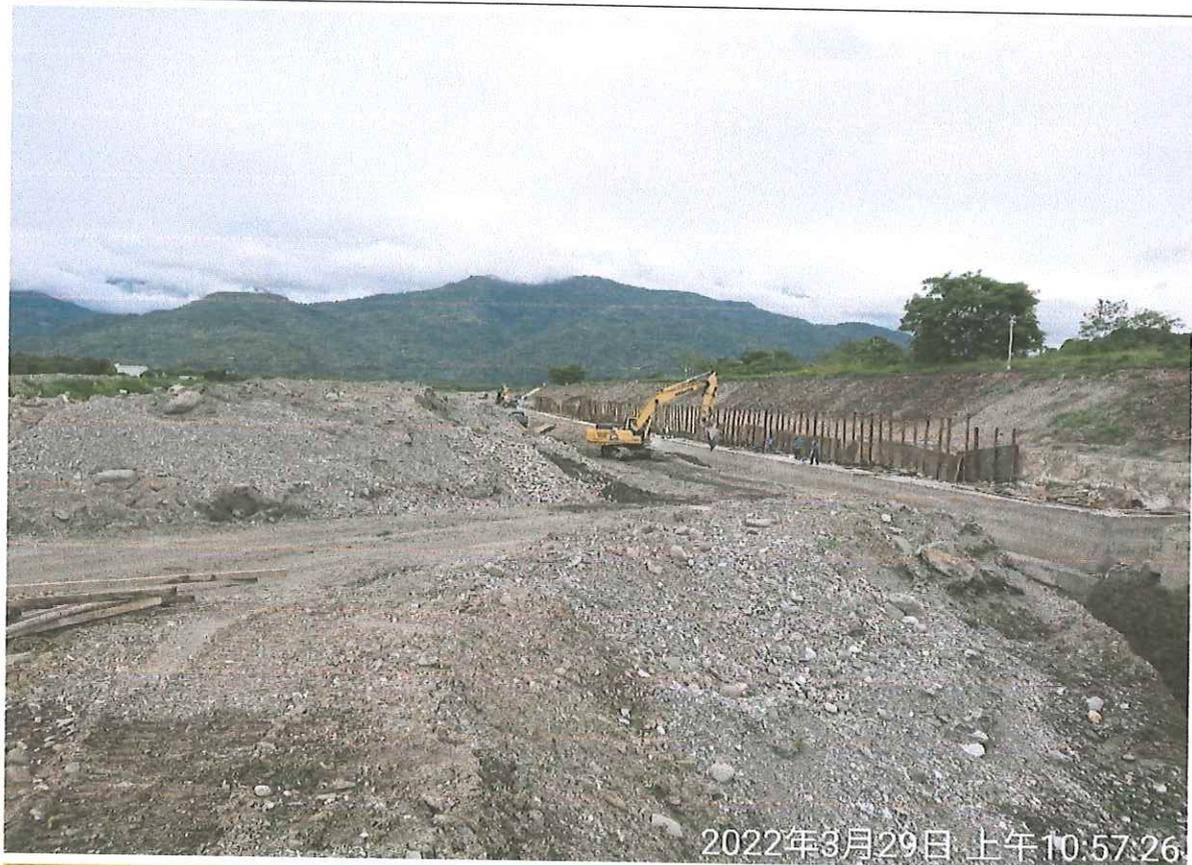
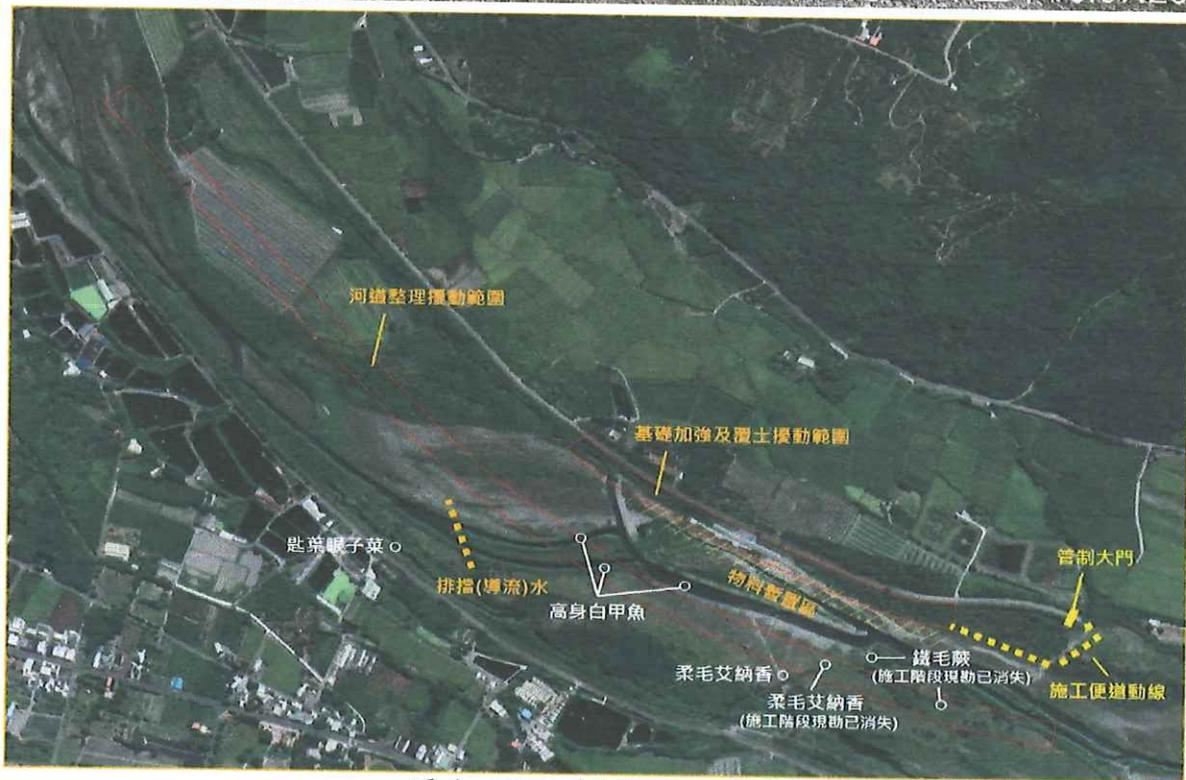
圖 1、施工前預計施工擾動範圍

1. 現場勘查及與營造單位討論確認，工程施作擾動範圍限縮於施工前現勘確認預定使用的施工便道及物料堆置擾動區域(圖 1)，暫無擴大擾動，將會持續注意施作狀況。

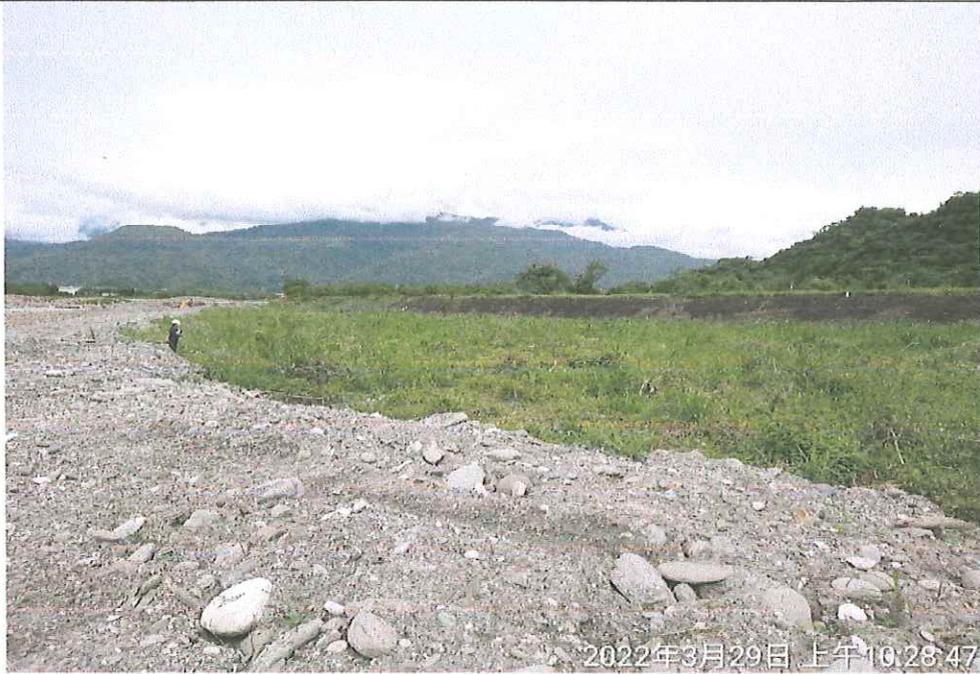
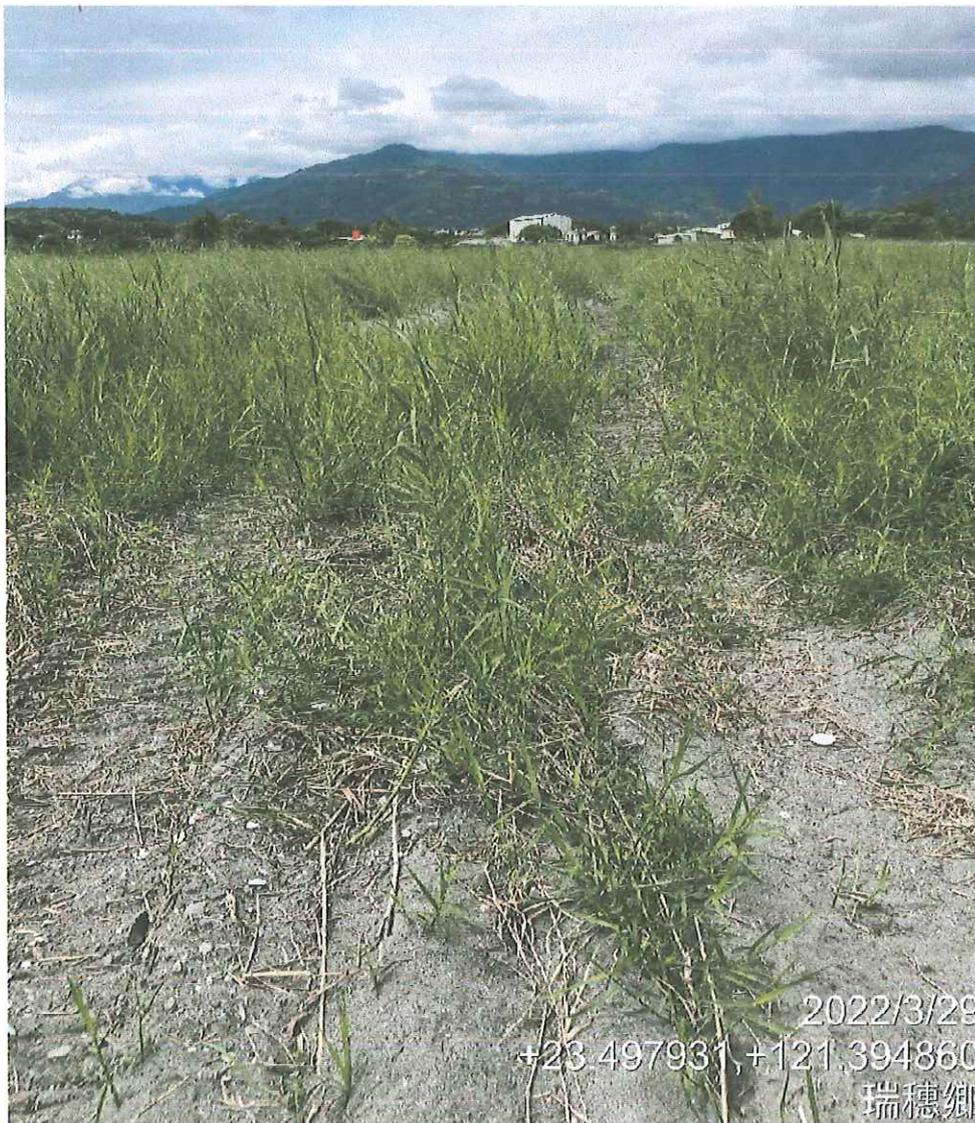
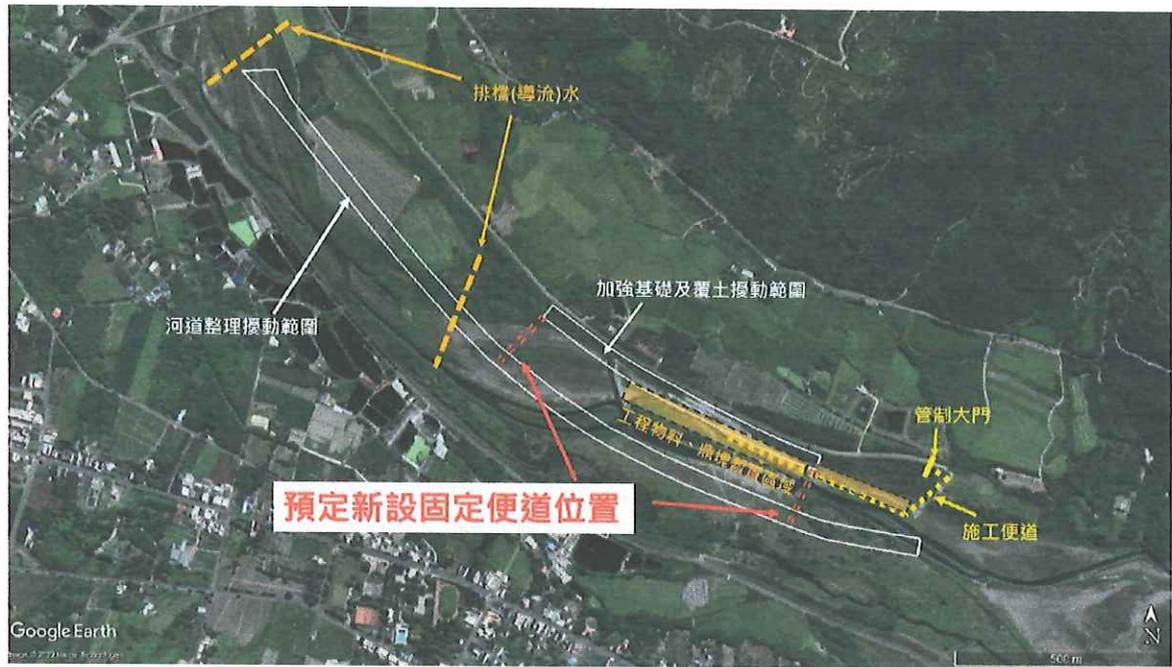
圖 2、施工後工程擾動範圍及預定新設固定便道位置

2. 經現勘及與營造廠商確認，未再對遭移除之河畔林進行擾動，並告知於啟動河道整理取土工程時依工程設計圖標示整理範圍內施作，及僅於即將進行的河道整理取土工程所預定設置的固定便道範圍內通行(圖 2)，避免擴大擾動。將會持續注意施作狀況。

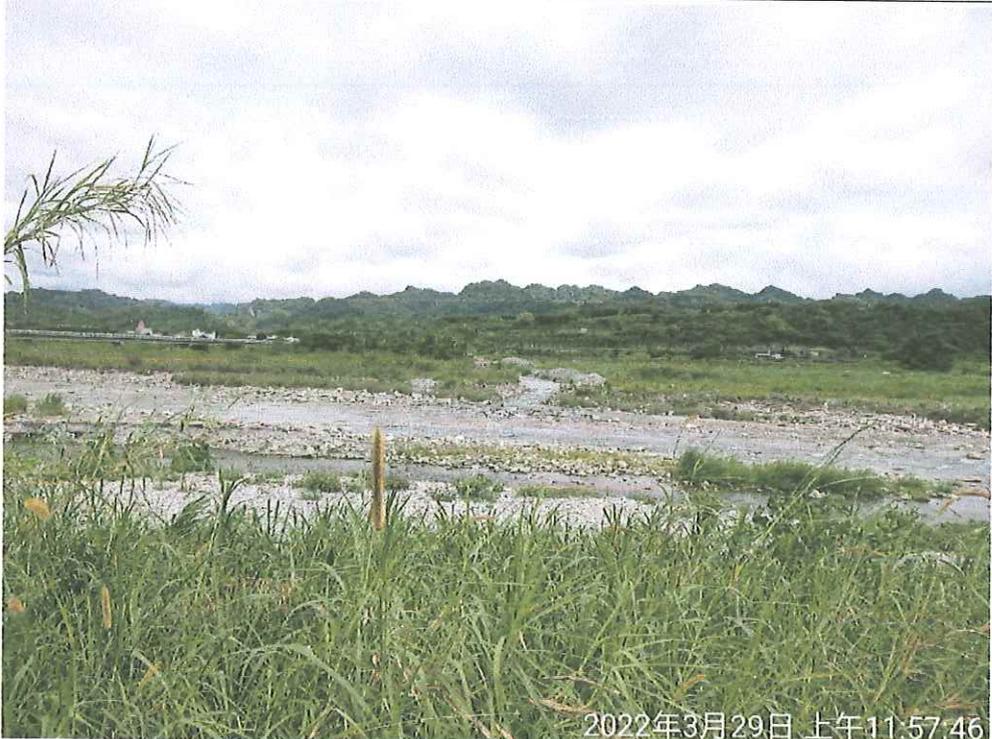
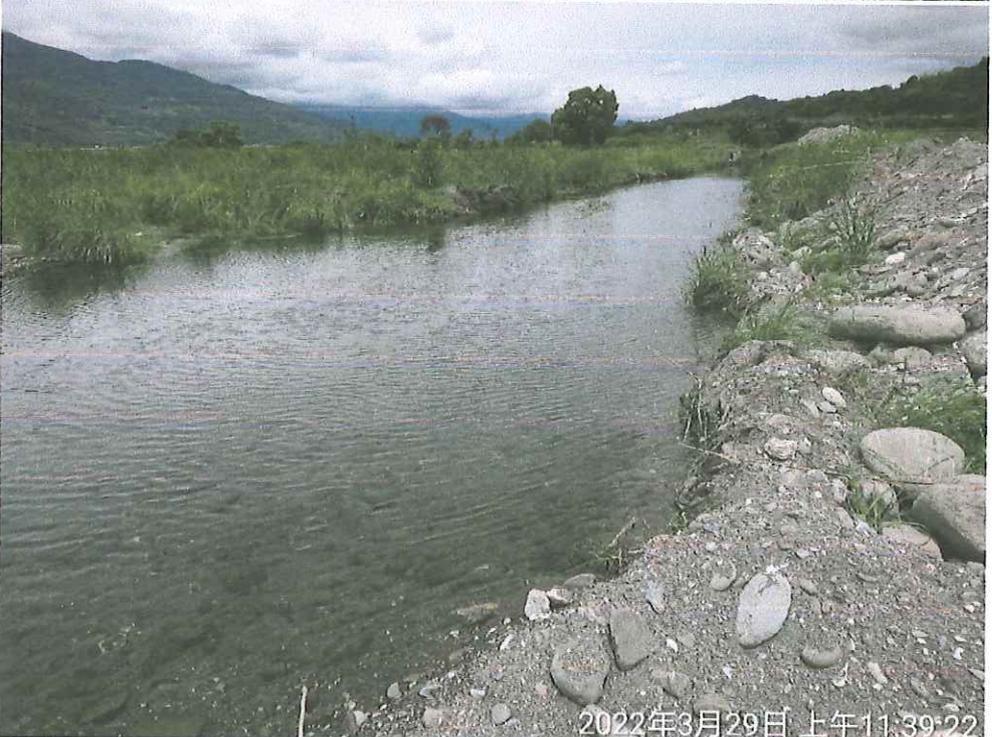
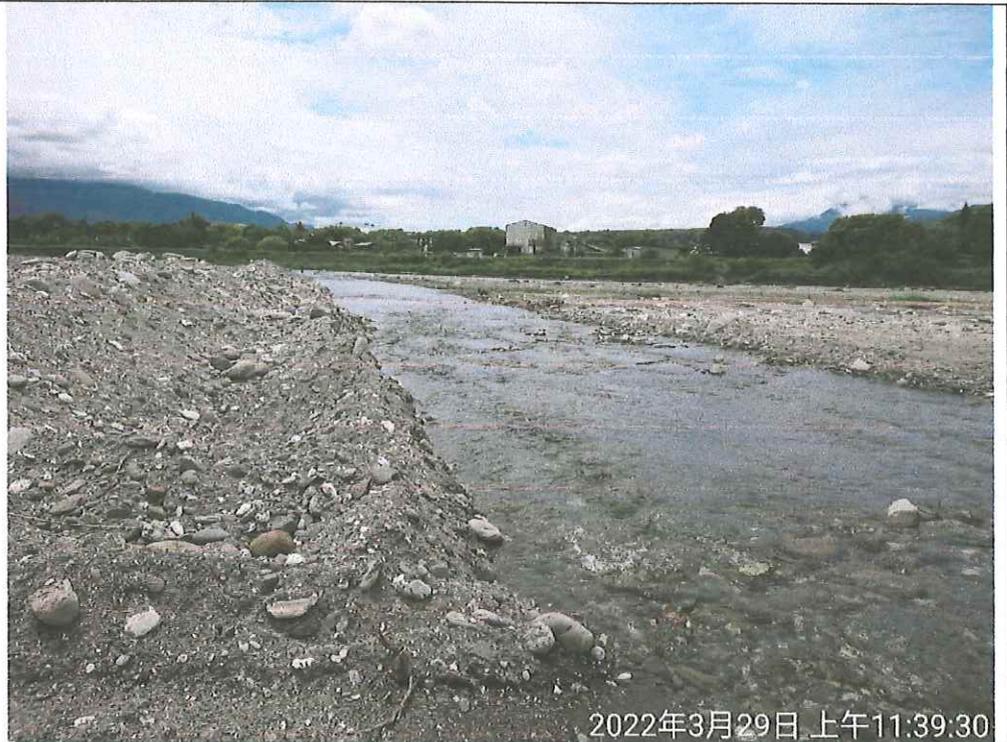
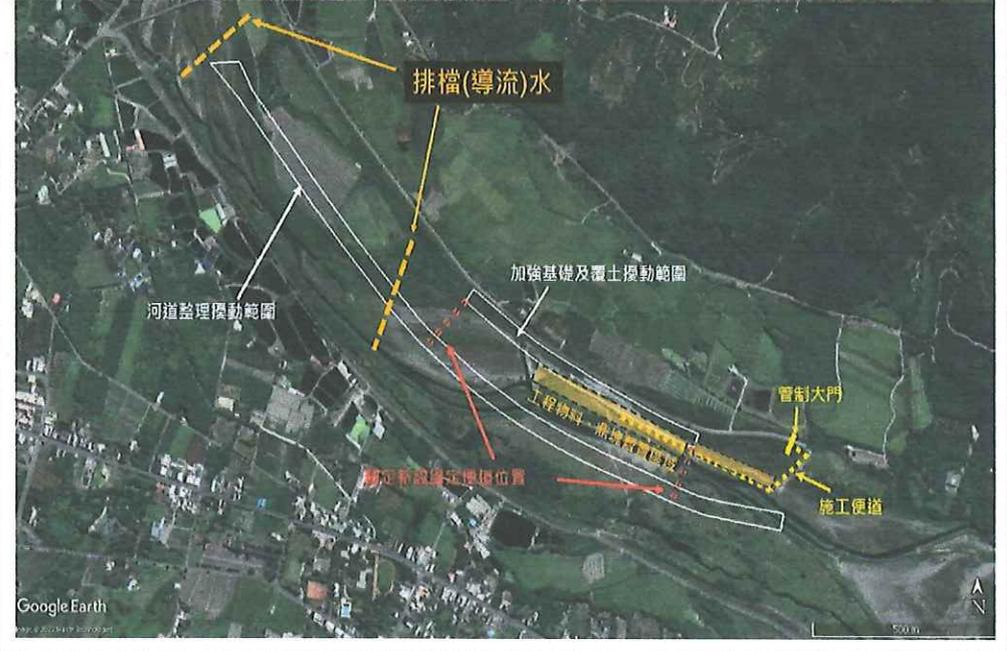
項目	1
拍攝日期與說明	111.03.29 拍攝。 施工單位將排檔水設置於瑞岡大橋下游處，以及河道整理範圍中段位置，共兩處。將主流導至右岸次流進行排水。
照片

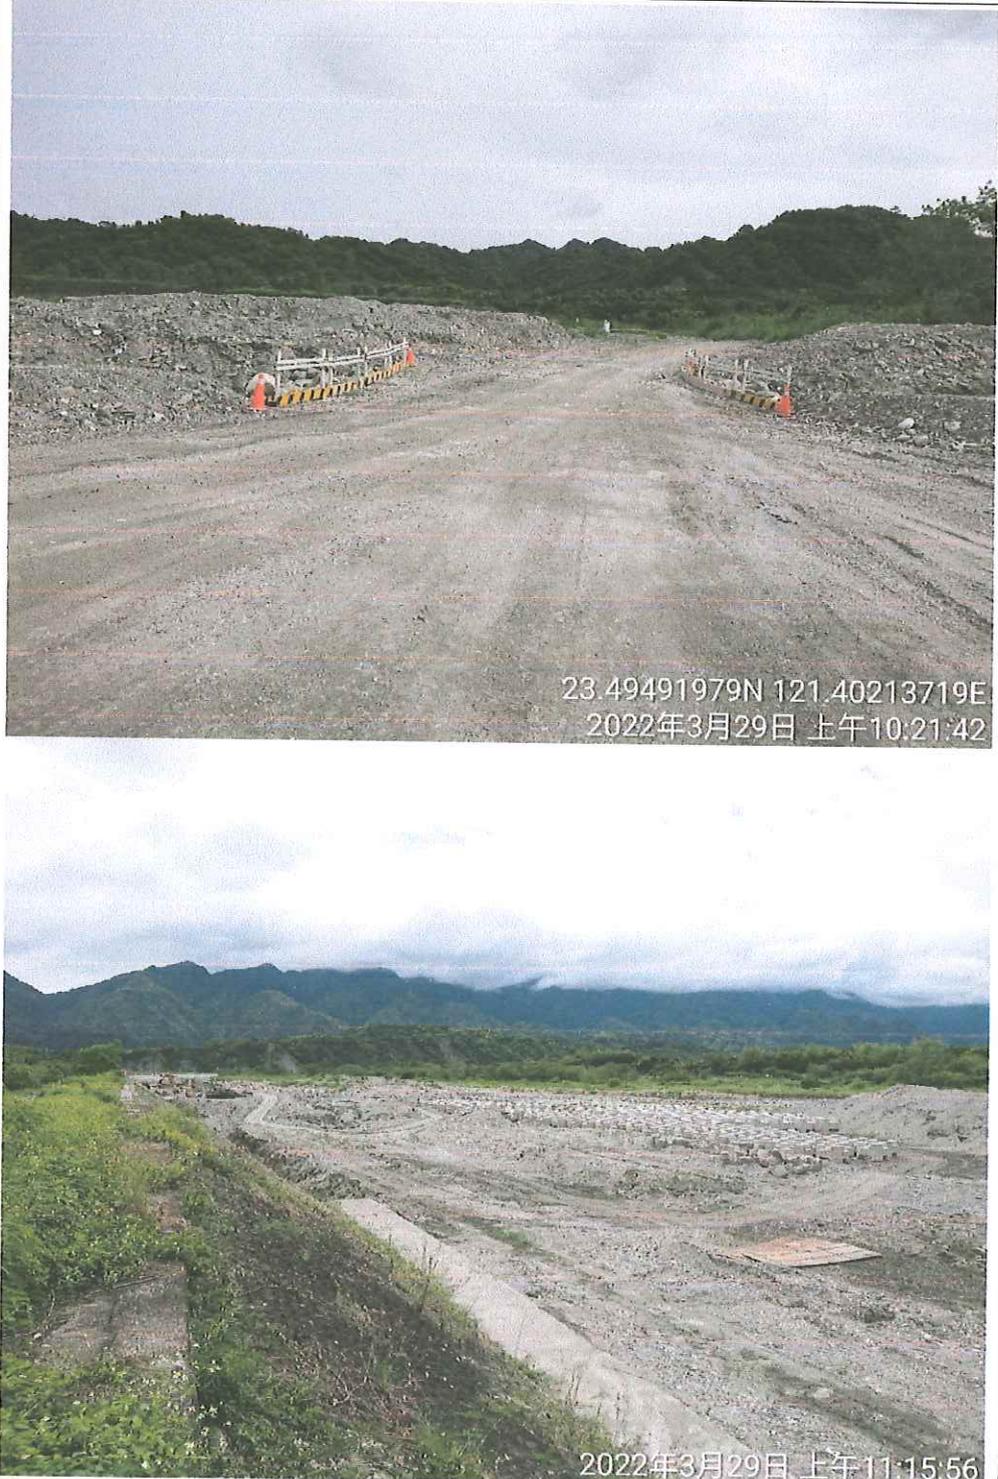
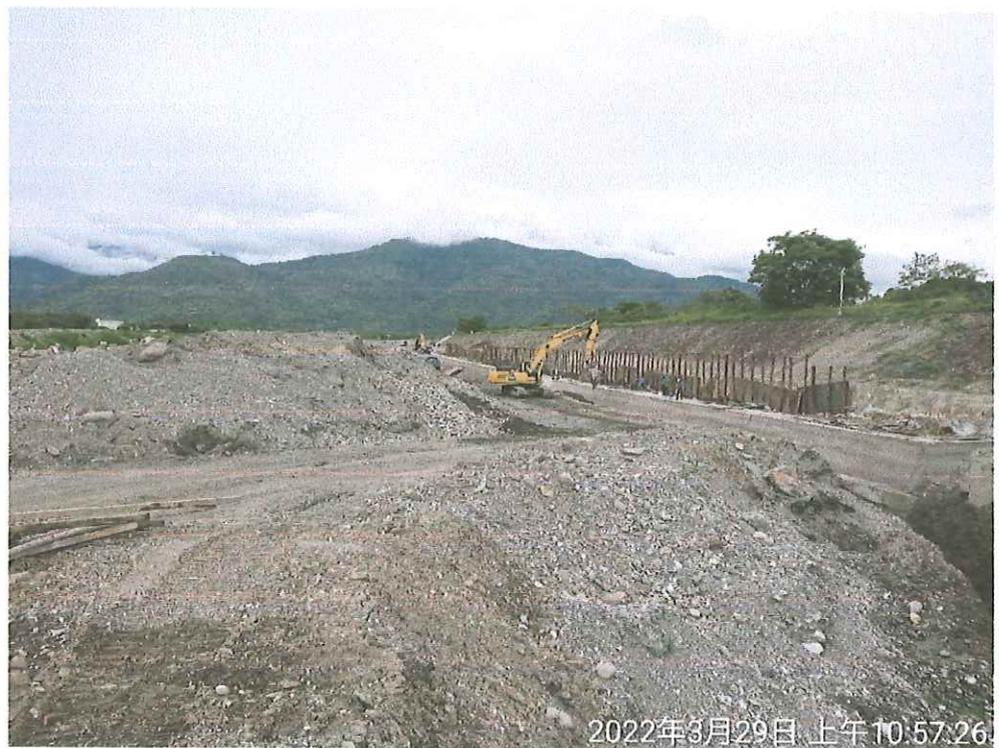
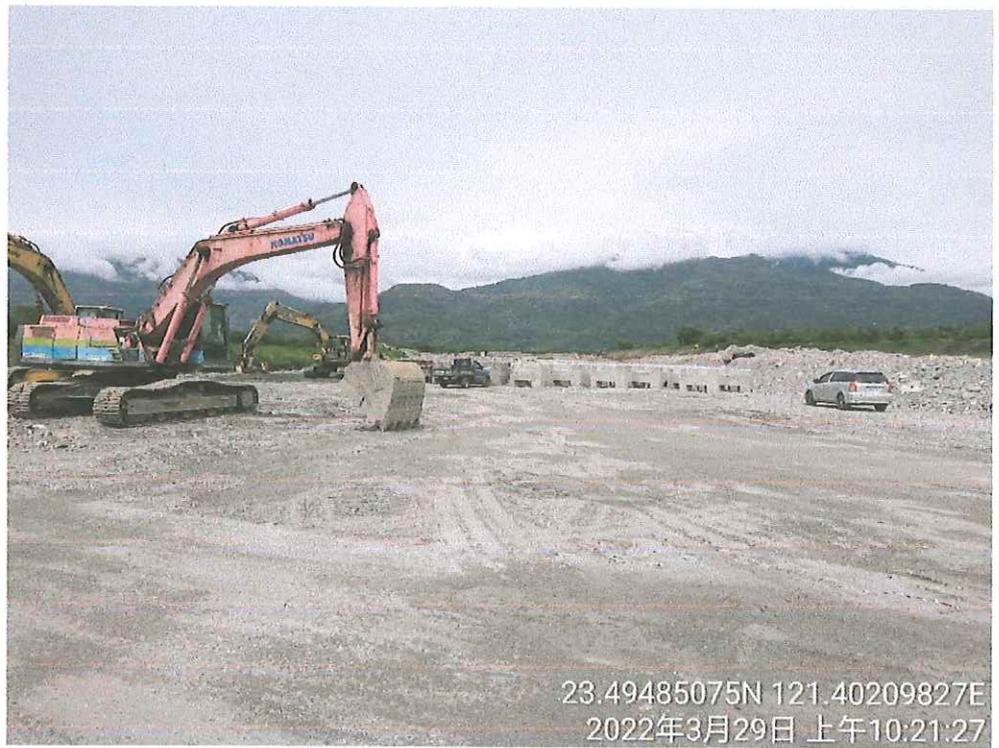
項目	6
拍攝日期與說明	<p>111.03.29 拍攝。</p> <p>施工便道位置設置於既有工程工地便道等裸露地及覆土範圍區域。目前物料皆堆置於二處，分別為施作基礎加強及覆土區域，和預定的施工便道區域，且皆位於低敏感區。</p> <p>而即將進行的河道整理取土工程，因此新設施工便道，示意圖詳見 111 年 3 月 29 日現勘紀錄表。</p>
照片

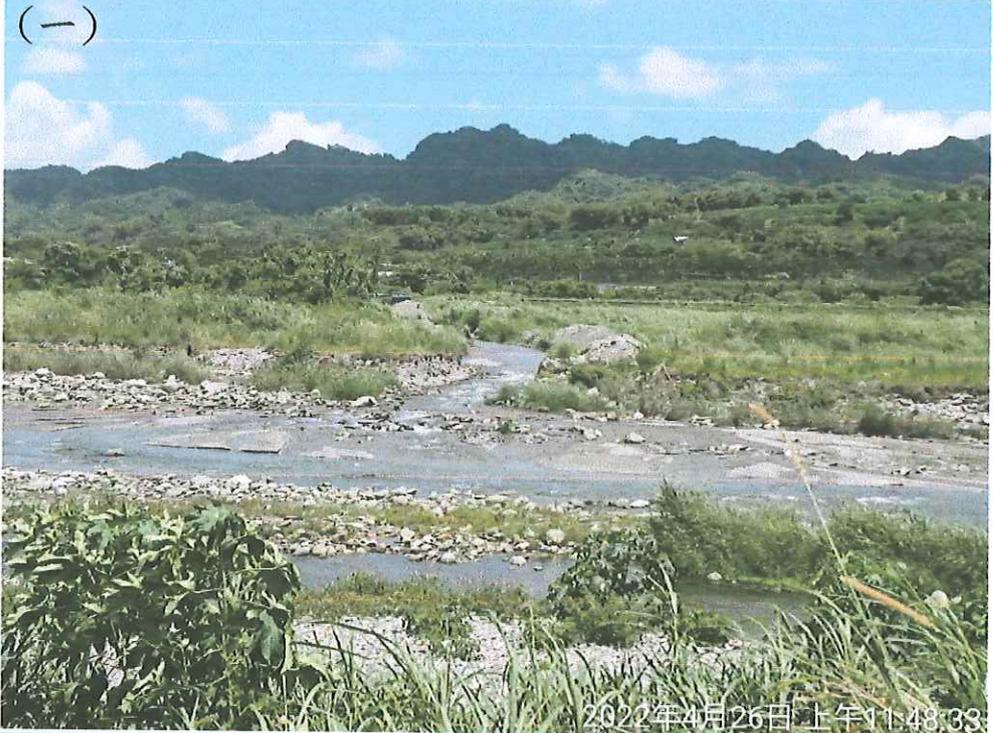
項目	1
拍攝日期與說明	111.04.26 拍攝。 施工單位將排檔水設置於瑞岡大橋下游處(一)，以及河道整理範圍中段位置(二)，共兩處。將主流導至右岸次流進行排水。水體狀況良好。
照片	<div style="text-align: center;">(一)</div>

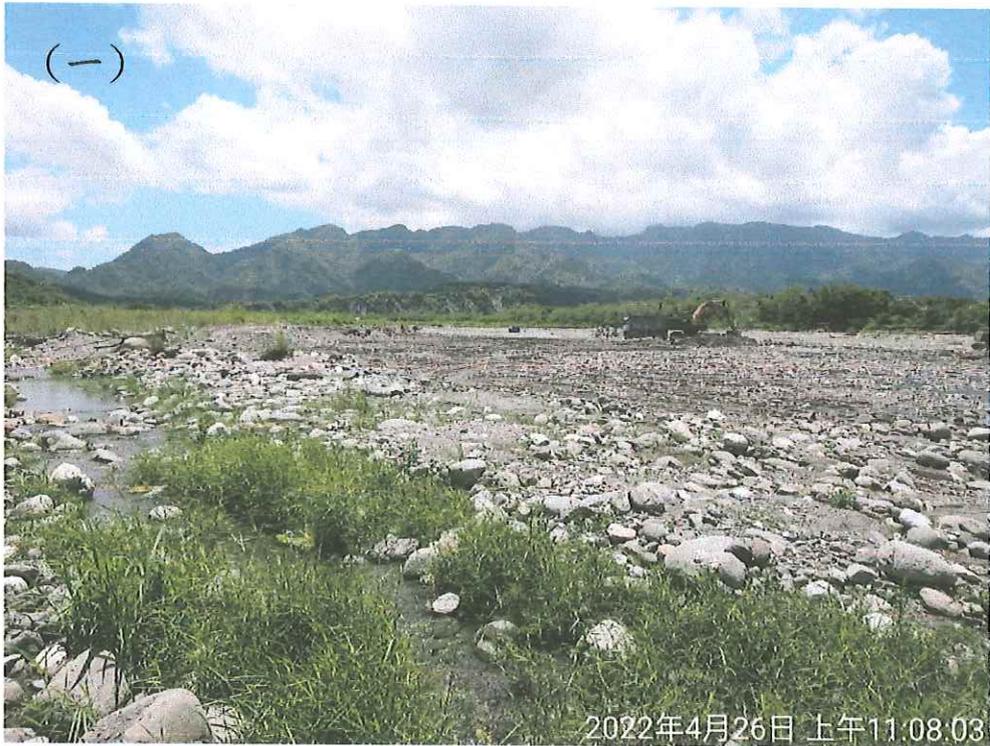
項目	3
拍攝日期與說明	111.04.26 拍攝。 工程啟動河道整理及覆土作業，新設置便道以涵管跨越既有水流，並固定機具於便道內通行，減少擾動範圍。水質狀況良好。
照片	<p>(一)</p>
