# 富源溪鶴岡及富民堤段河道整理改善工程 生態檢核工作月報

| 工程基本資料 | 計畫及工程名稱 | 富源溪鶴岡及富民堤段河道整理改善工程 | | |
| | 工程概要 | 堤前土方培厚配合河道整理，並設置護趾及丁壩工 | | |

## 施工階段生態保育措施執行紀錄照片及說明

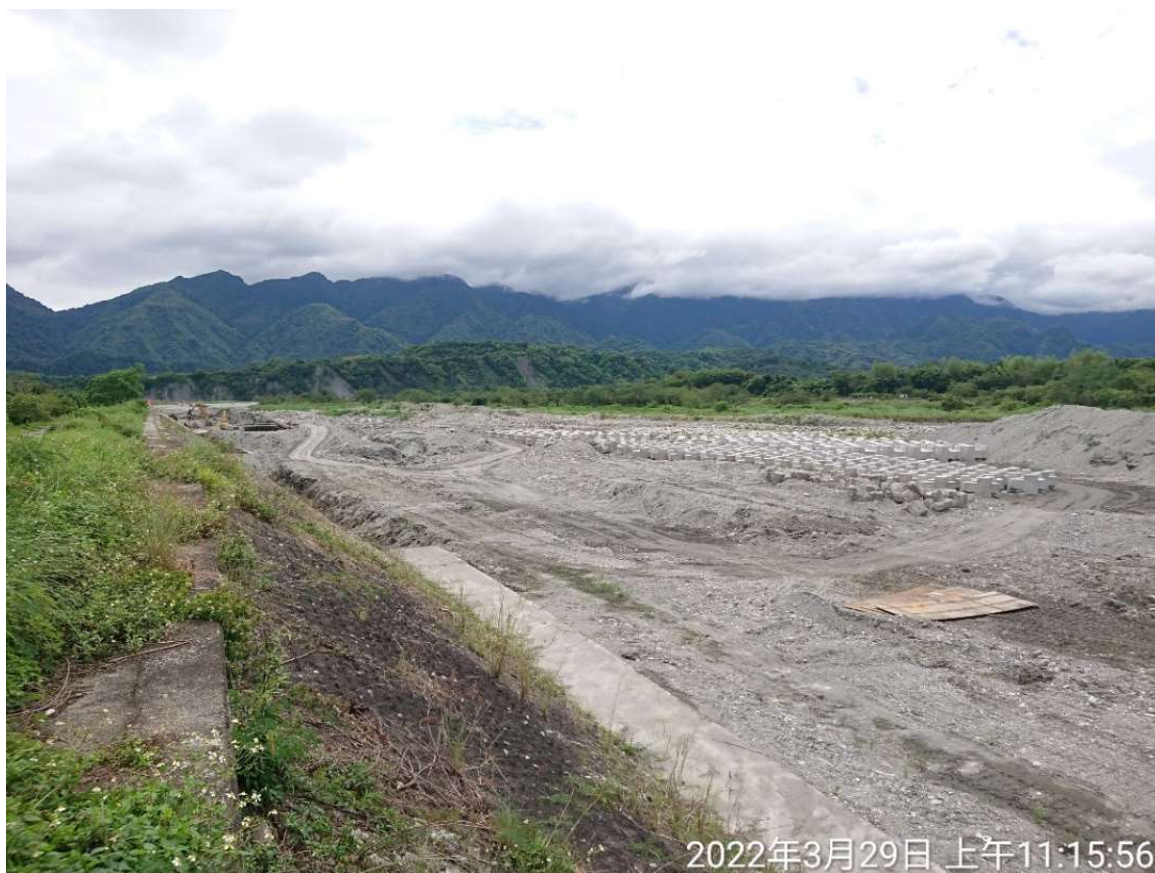
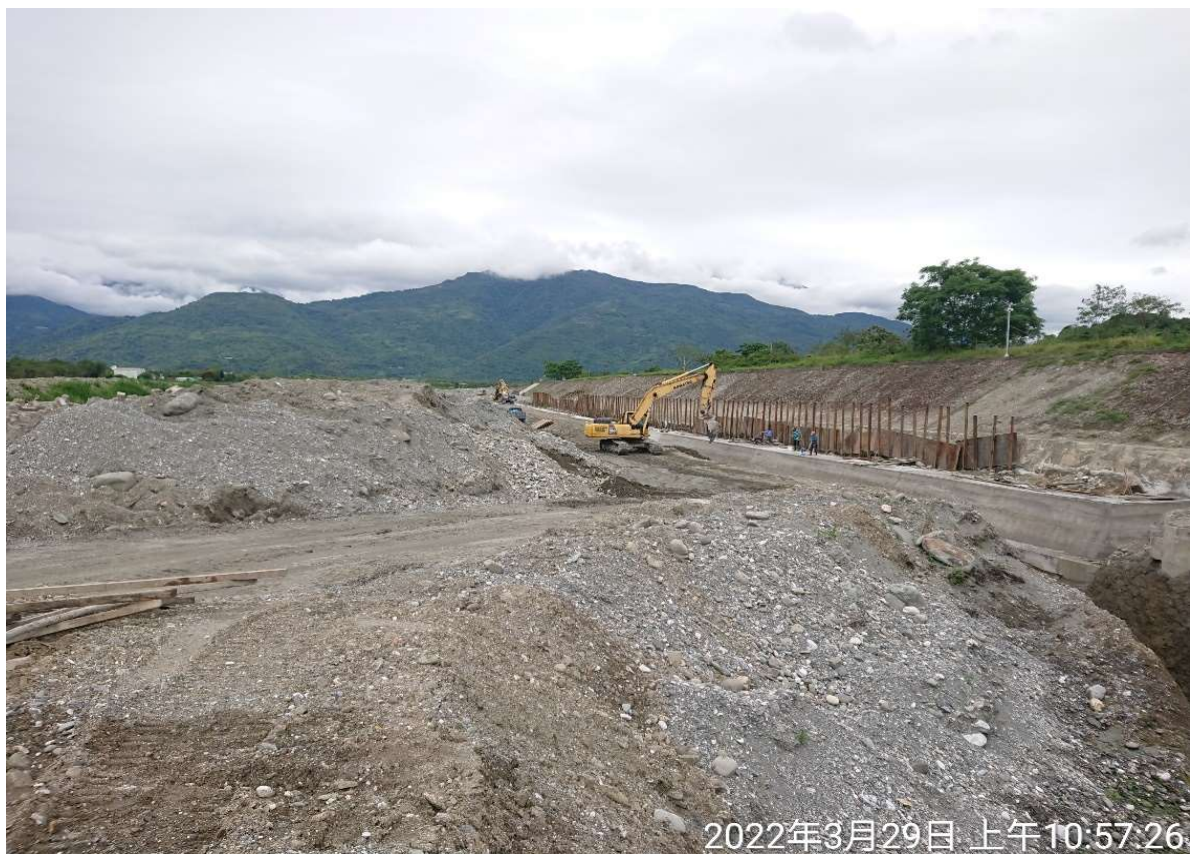
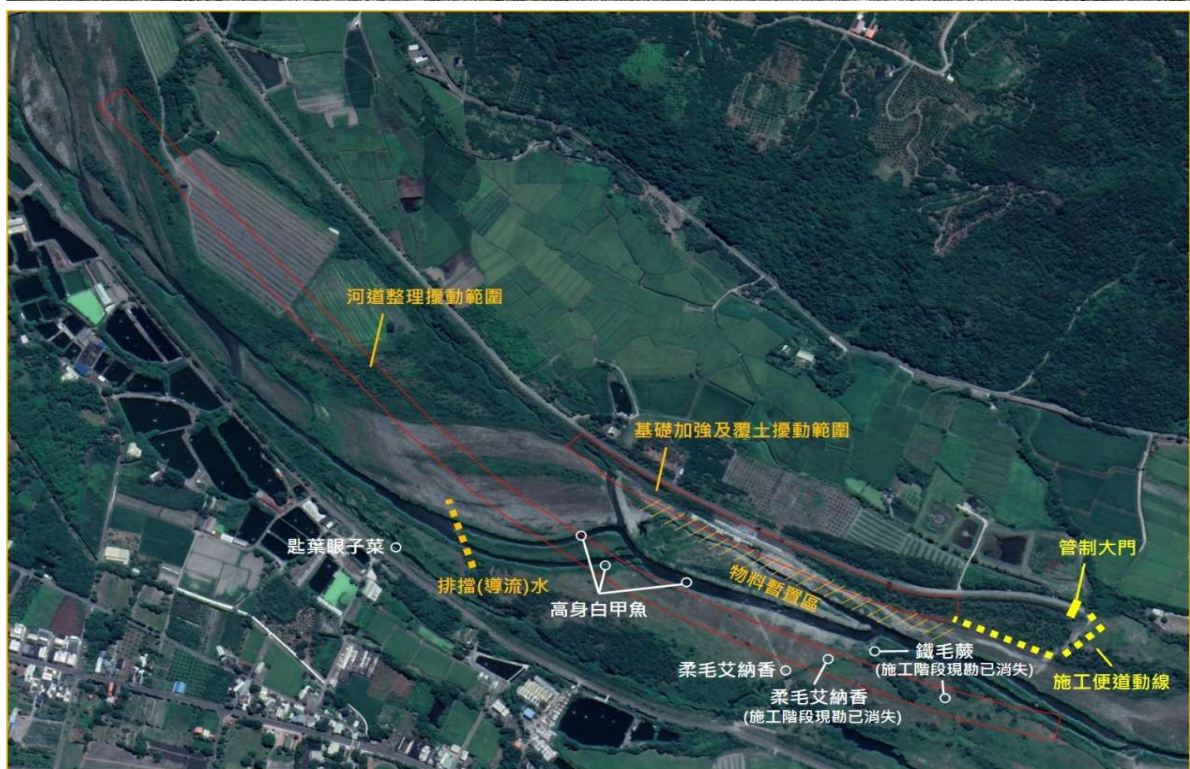
圖 1、施工前預計施工擾動範圍

1. 現場勘查及與營造單位討論確認，工程施作擾動範圍限縮於施工前現勘確認預定使用的施工便道及物料堆置擾動區域(圖 1)，暫無擴大擾動，將會持續注意施作狀況。

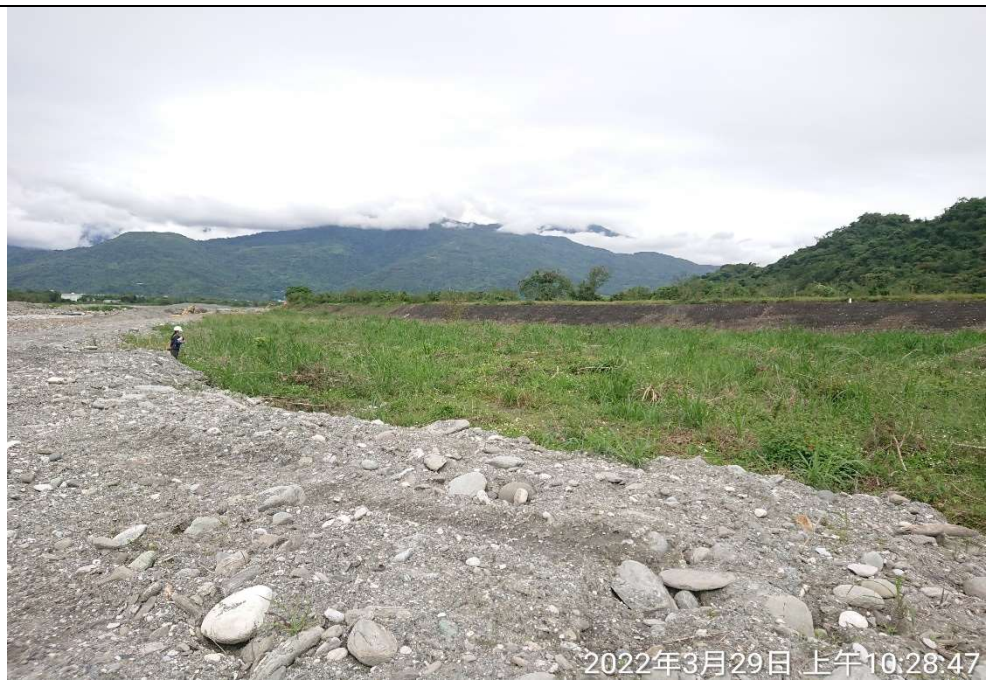
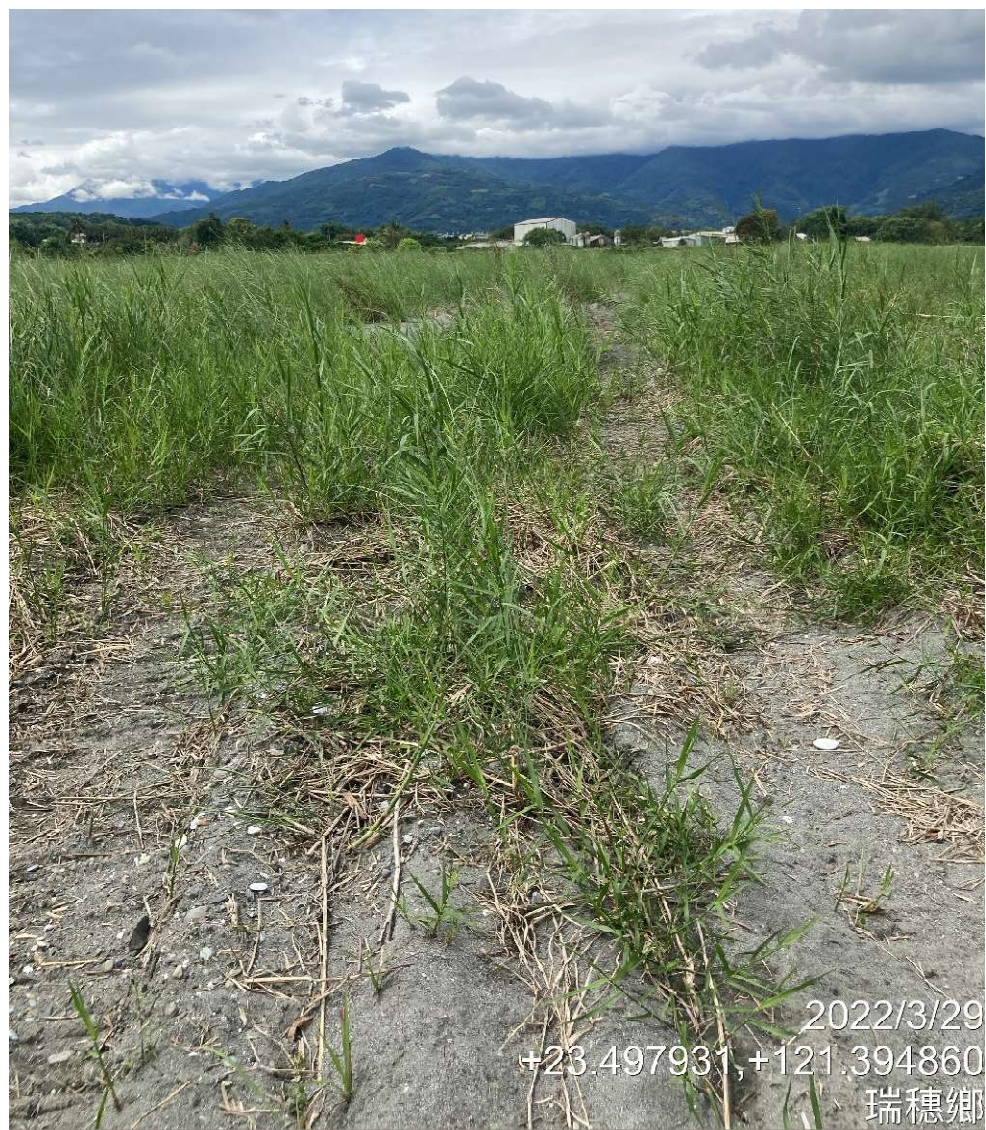
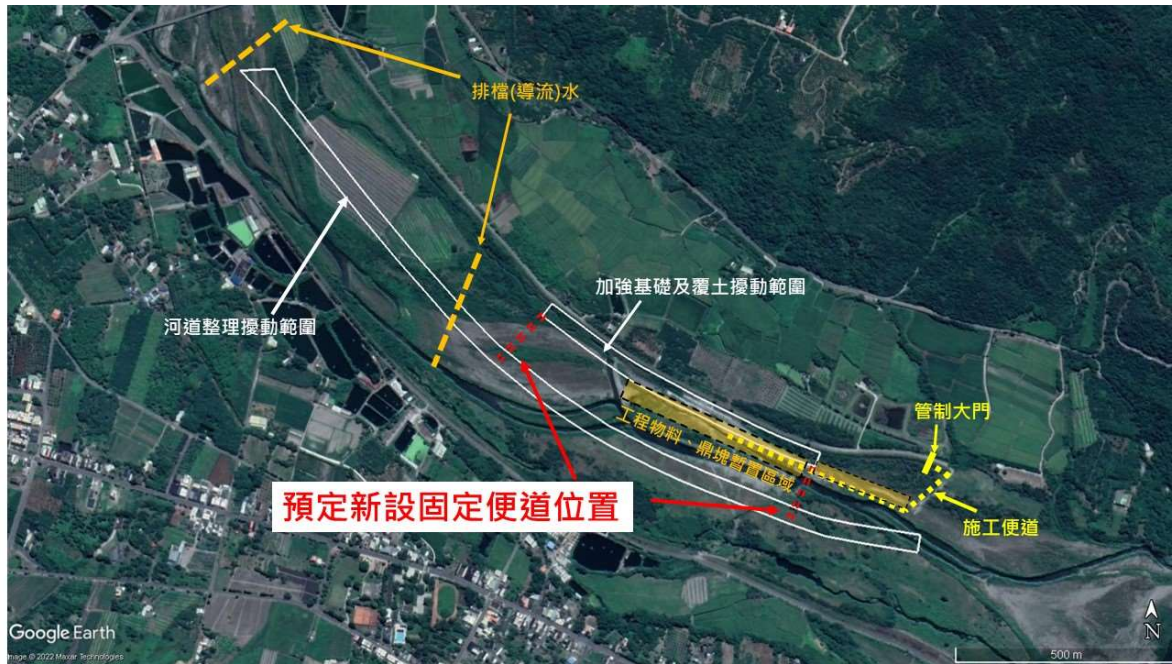
圖 2、施工後工程擾動範圍及預定新設固定便道位置

2. 經現勘及與營造廠商確認，未再對遭移除之河畔林進行擾動，並告知於啟動河道整理取土工程時依工程設計圖標示整理範圍內施作，及僅於即將進行的河道整理取土工程所預定設置的固定便道範圍內通行(圖 2)，避免擴大擾動。將會持續注意施作狀況。

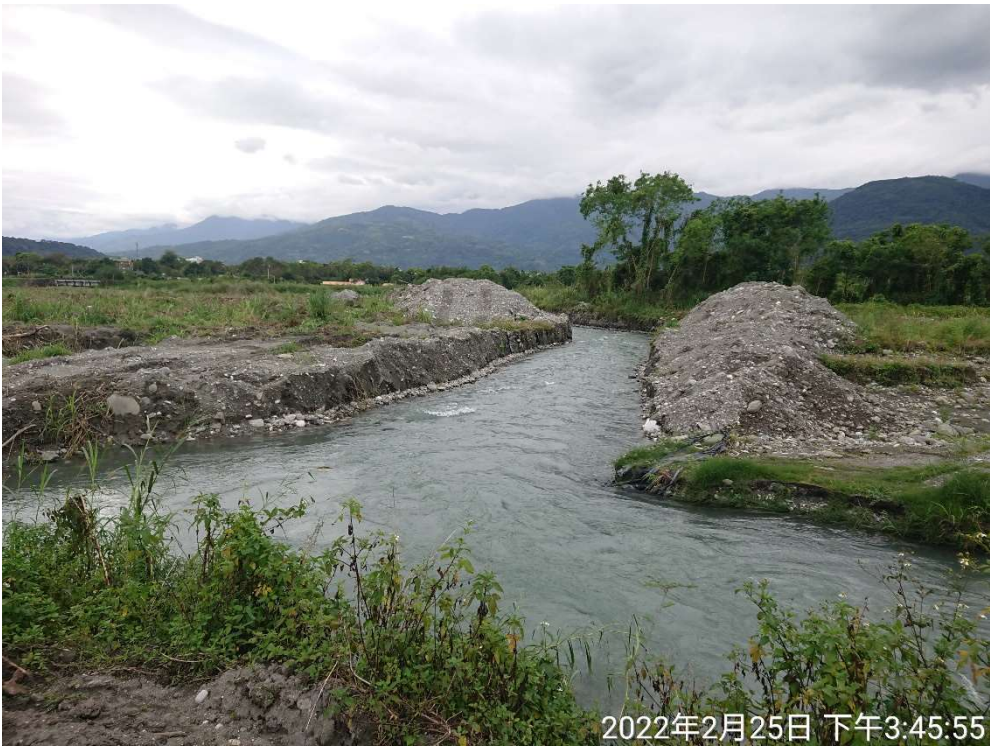
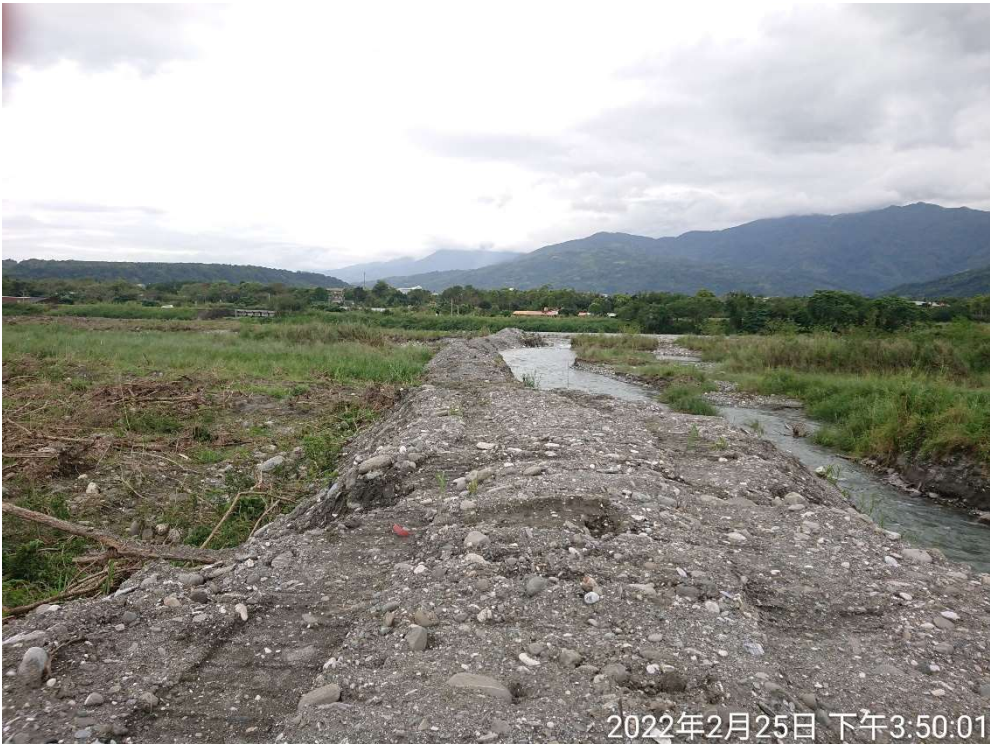
| 拍攝日期與說明 | 111.02.25 拍攝。<br>施工單位將排檔水設置於瑞岡大橋下游處，將主流導至右岸次流進行排水。 |

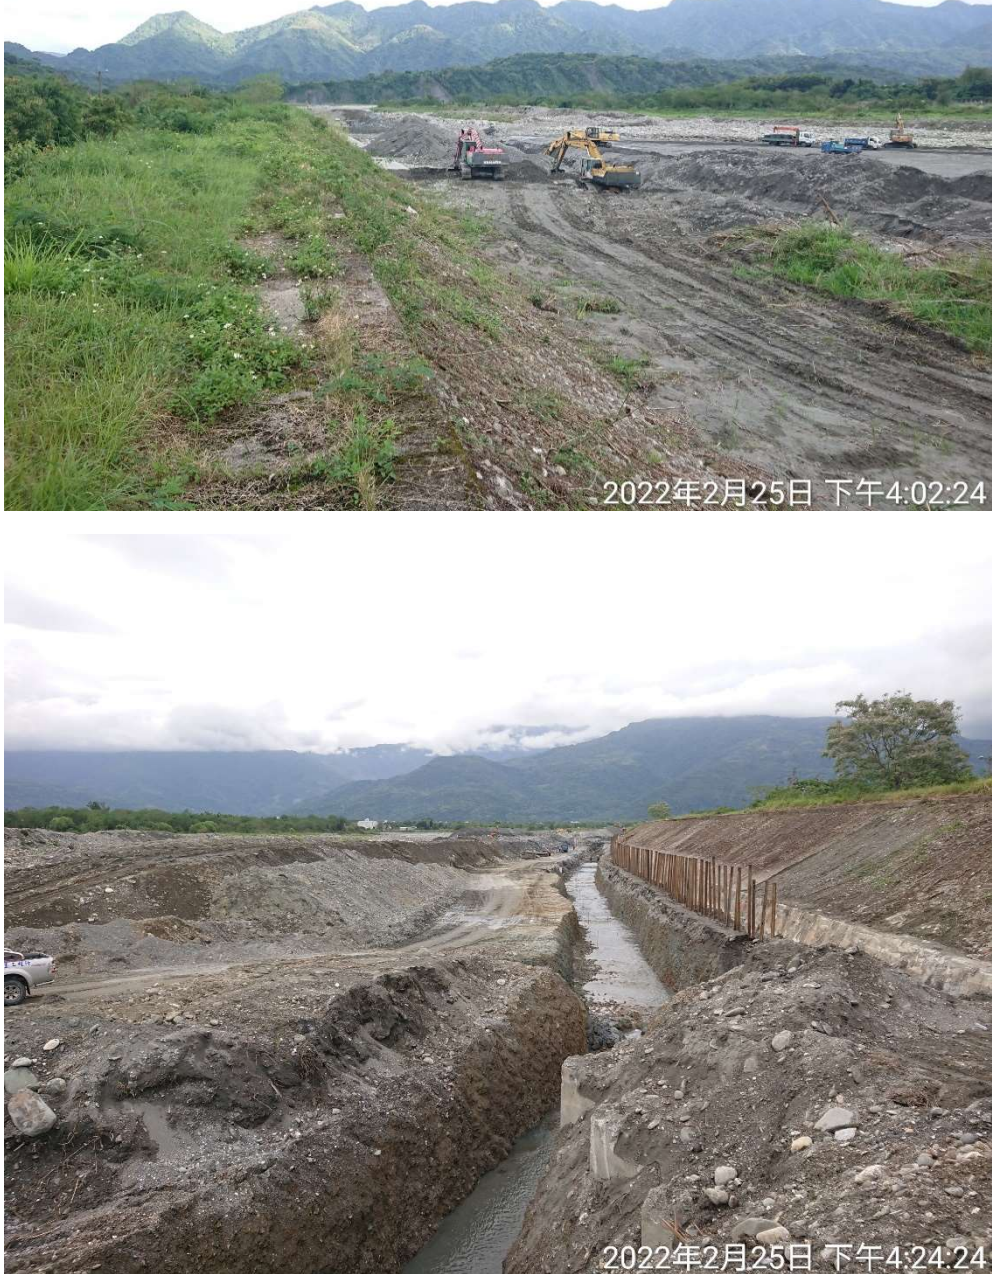
| 拍攝日期與說明 | 111.02.25 拍攝。<br>施工便道位置設置於既有工程工地便道等裸露地及覆土範圍區域。 |

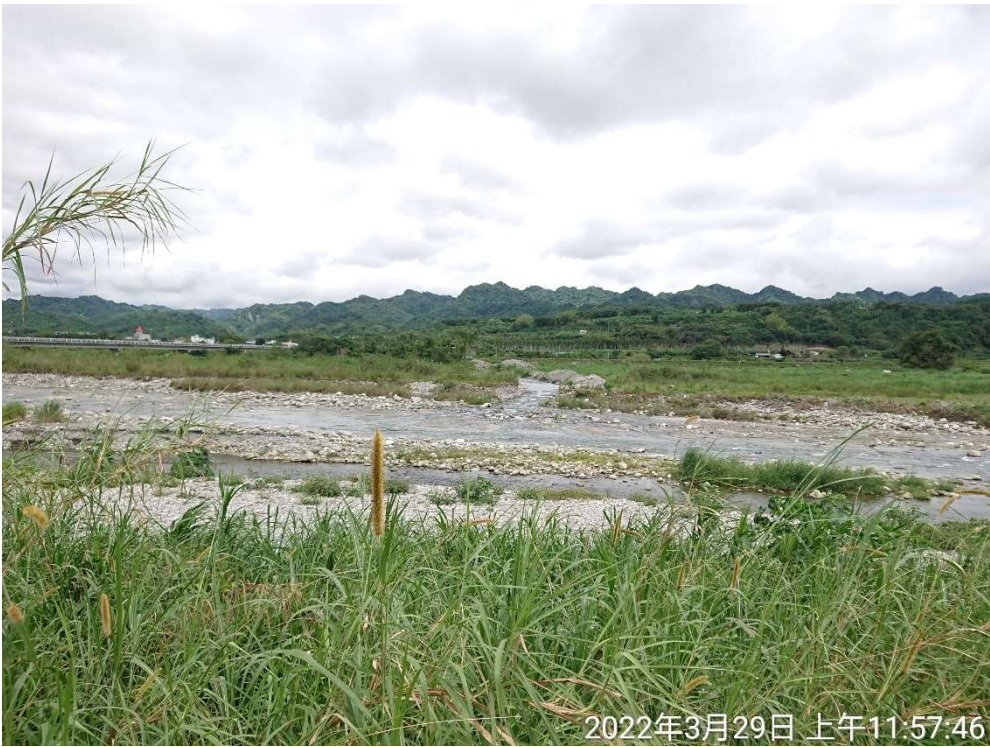
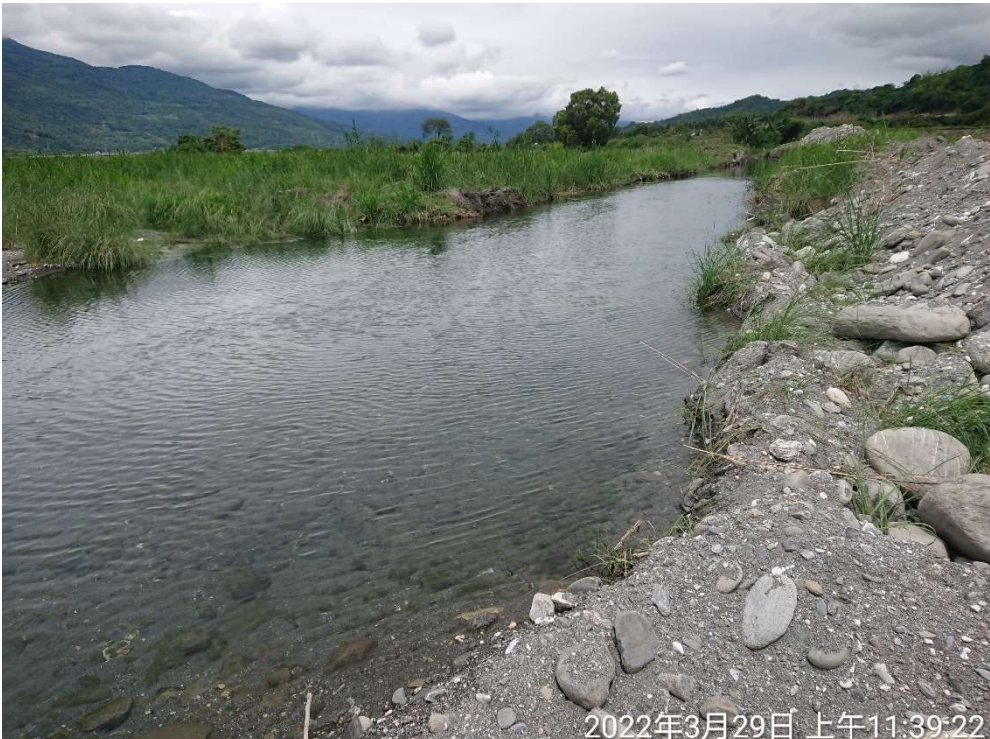
| 拍攝日期與說明 | 111.03.29 拍攝。<br>施工單位將排檔水設置於瑞岡大橋下游處，以及河道整理範圍中段位置，共兩處。將主流導至右岸次流進行排水。 |

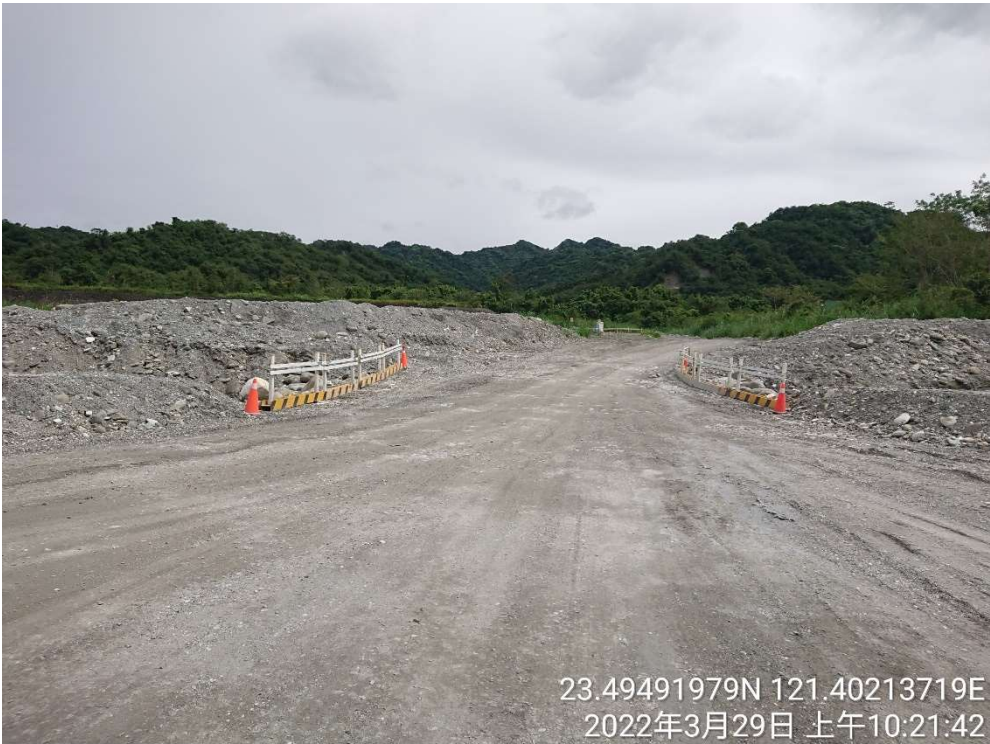
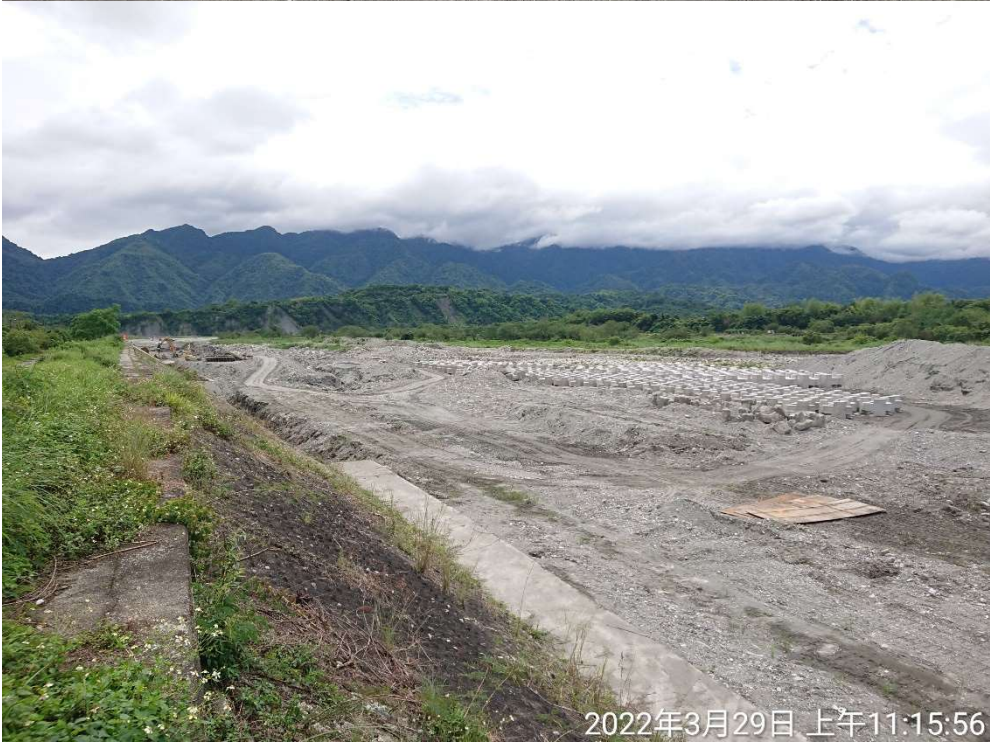
| 拍攝日期與說明 | <p>111.03.29 拍攝。</p> <p>施工便道位置設置於既有工程工地便道等裸露地及覆土範圍區域。目前物料皆堆置於二處，分別為施作基礎加強及覆土區域，和預定的施工便道區域，且皆位於低敏感區。</p> <p>而即將進行的河道整理取土工程，因此新設施工便道，示意圖詳見 111 年 3 月 29 日現勘紀錄表。</p> |

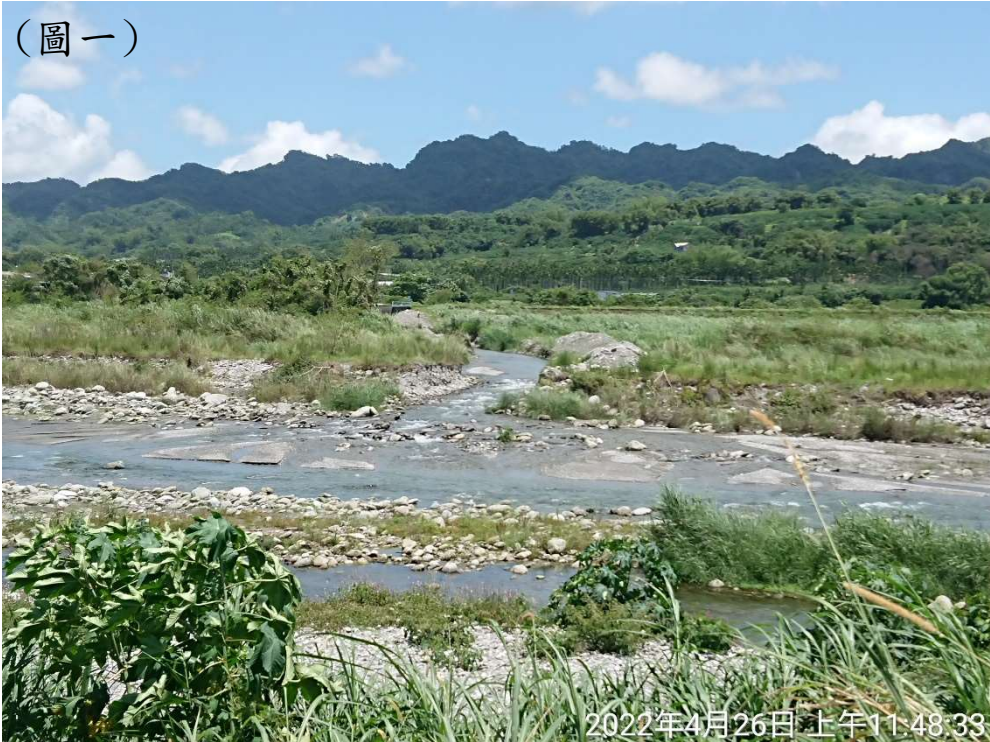
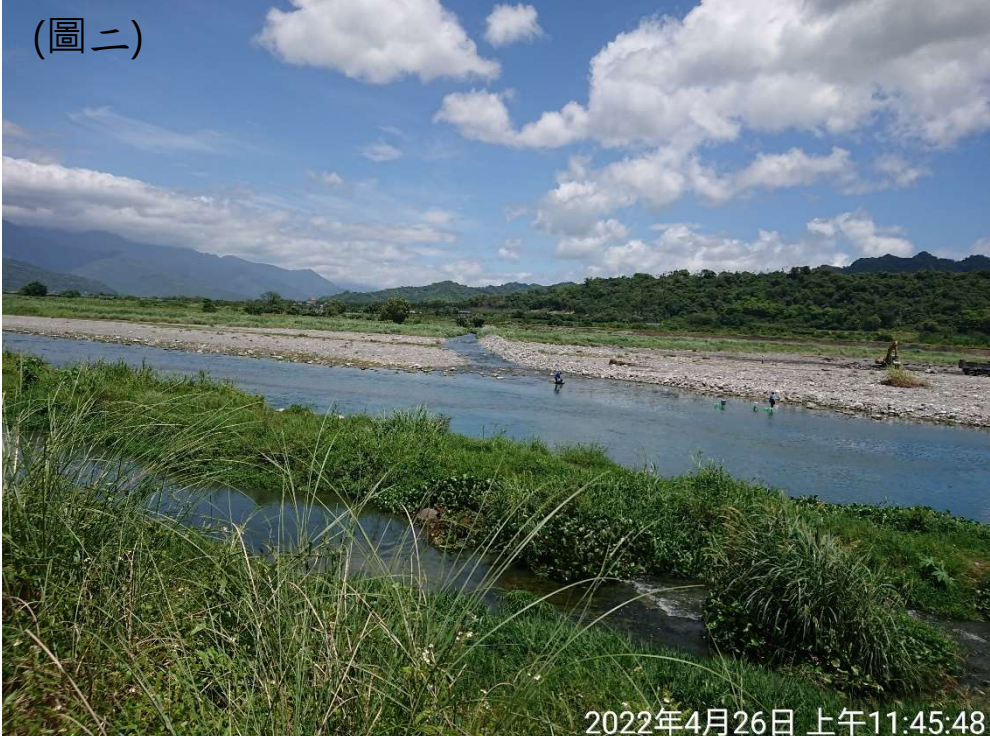
| 拍攝日期與說明 | <p>111.04.26 拍攝。</p> <p>施工單位將排檔水設置於瑞岡大橋下游處(圖一)，以及河道整理範圍中段位置(圖二)，共兩處。將主流導至右岸次流進行排水。水體狀況良好。</p> |

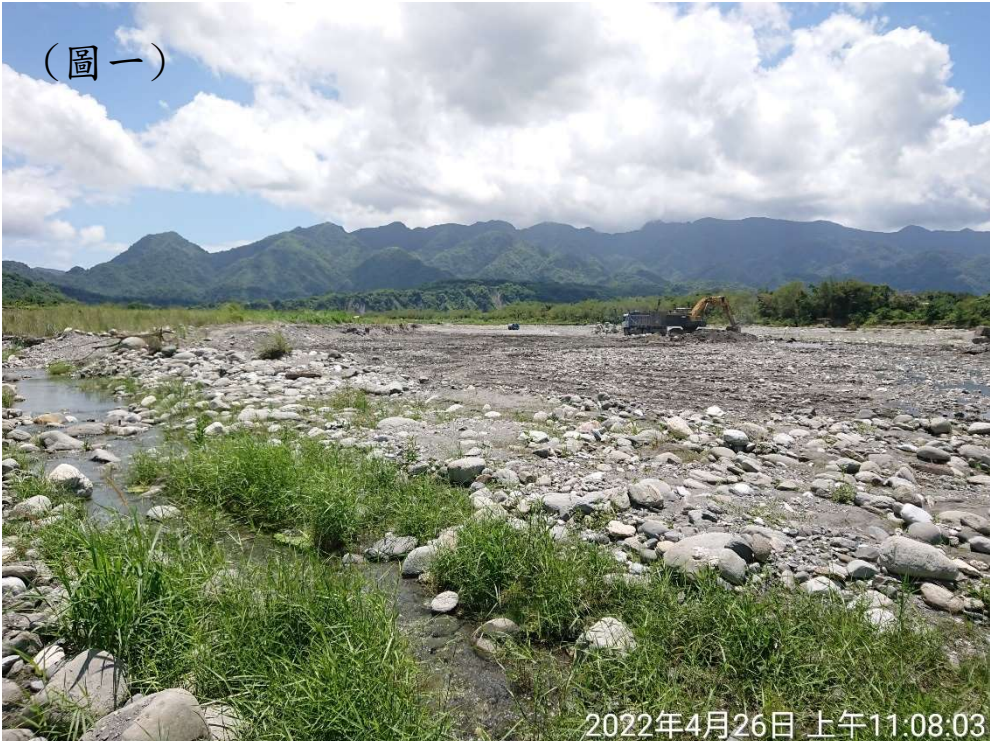
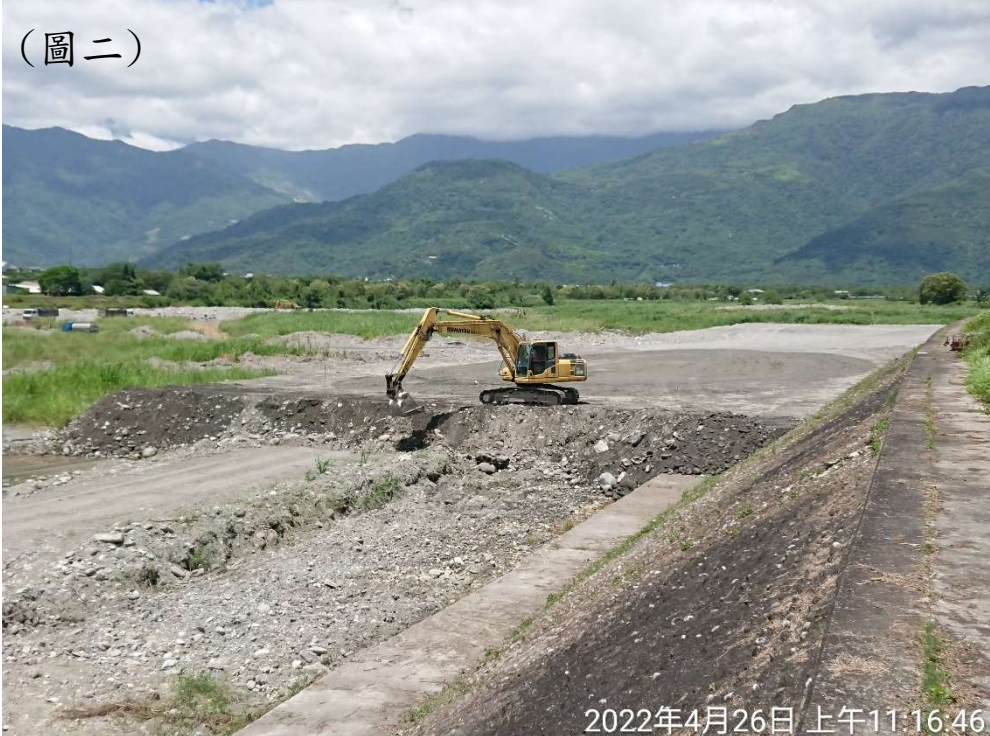
| 拍攝日期與說明 | 111.04.26 拍攝。<br>工程啟動河道整理及覆土作業，新設置便道以涵管跨越既有水流，並固定機具於便道內通行，減少擾動範圍。水質狀況良好。 |

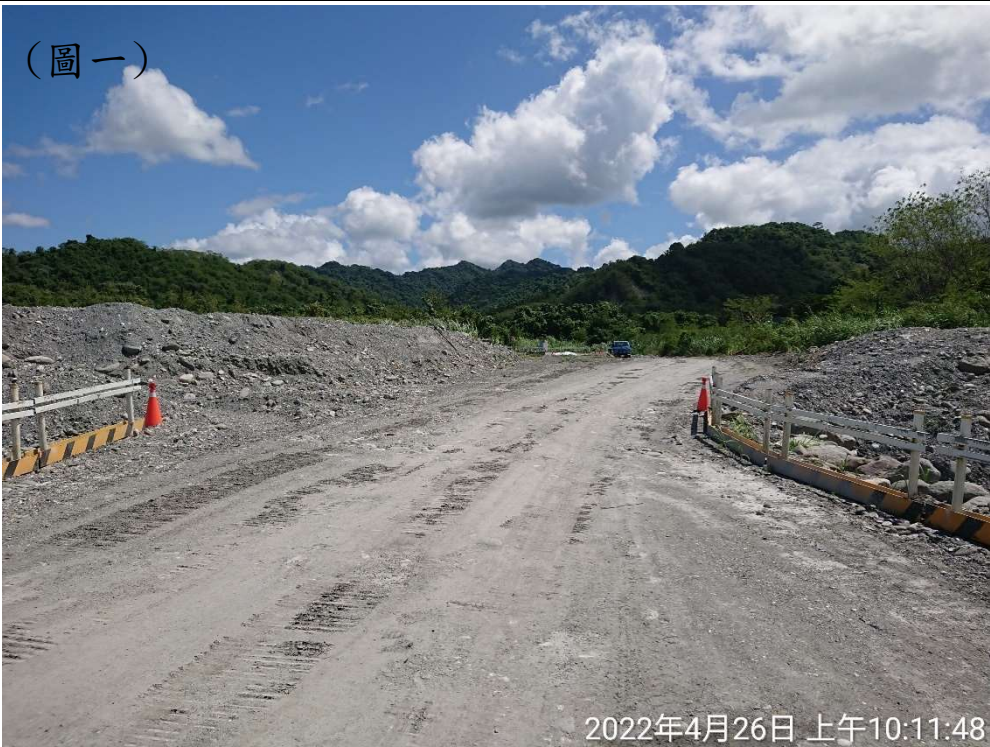
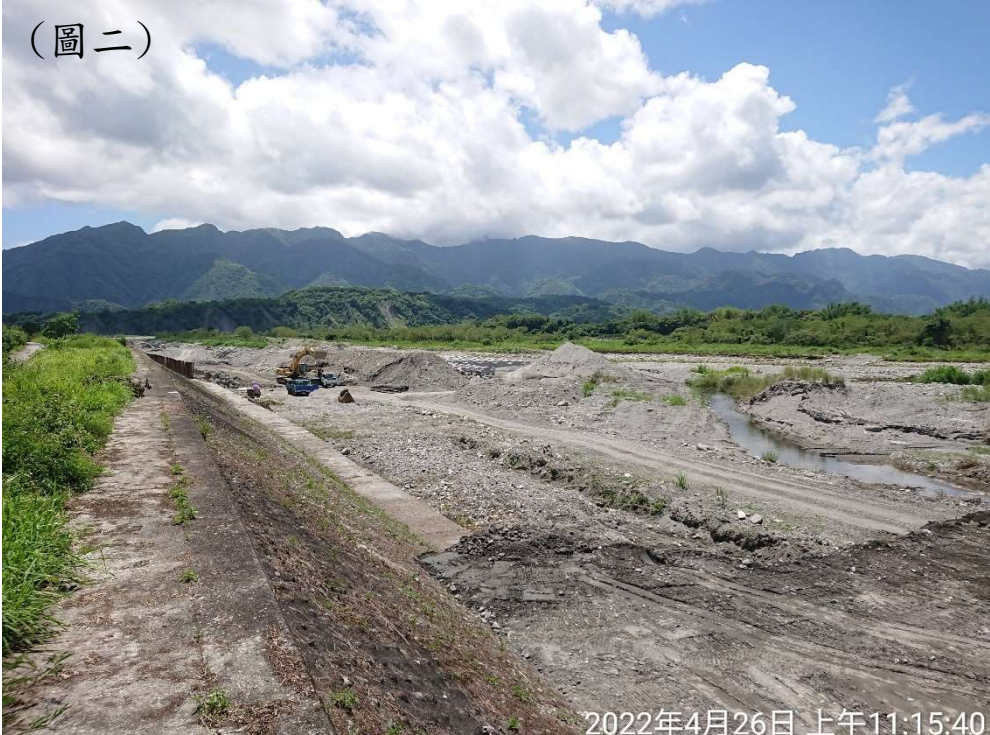
| 拍攝日期與說明 | <p>111.04.26 拍攝。</p> <p>施工便道位置設置於既有工程工地便道等裸露地及覆土範圍區域(圖一)。目前物料皆堆置於二處，分別為施作基礎加強及覆土區旁(圖二)，和施工便道區域(圖三)，且皆位於低敏感區。</p> |

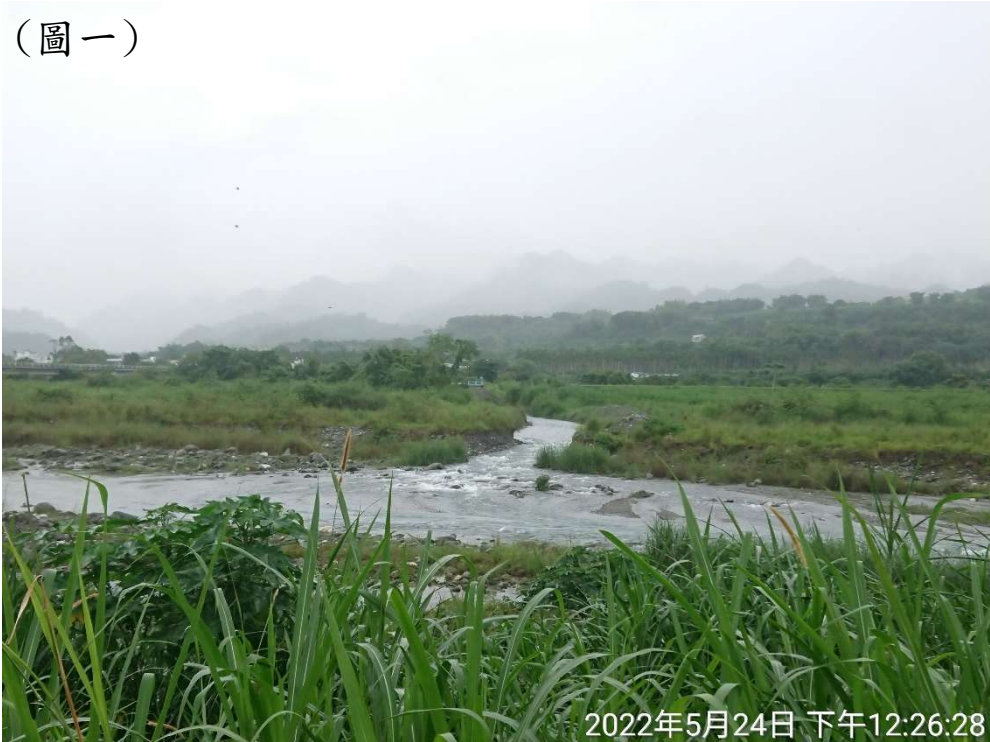
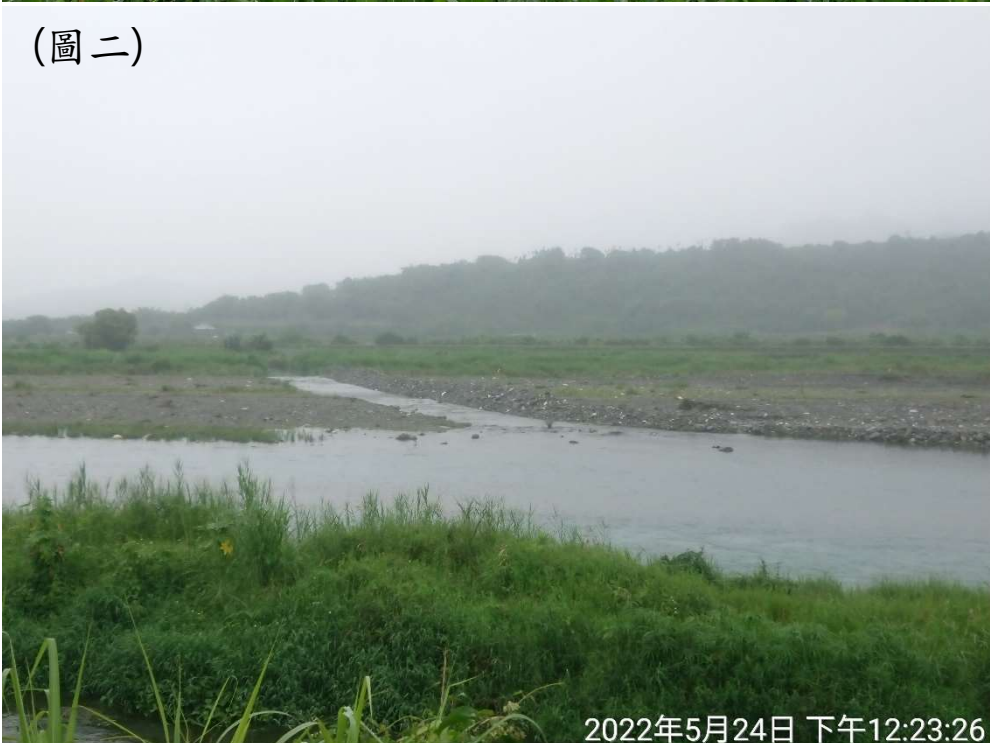
| 拍攝日期與說明 | 111.05.24 拍攝。<br>施工單位將排檔水設置於瑞岡大橋下游處(圖一)，以及河道整理範圍中段位置(圖二)，共兩處。將主流導至右岸次流進行排水。水體狀況良好。 |

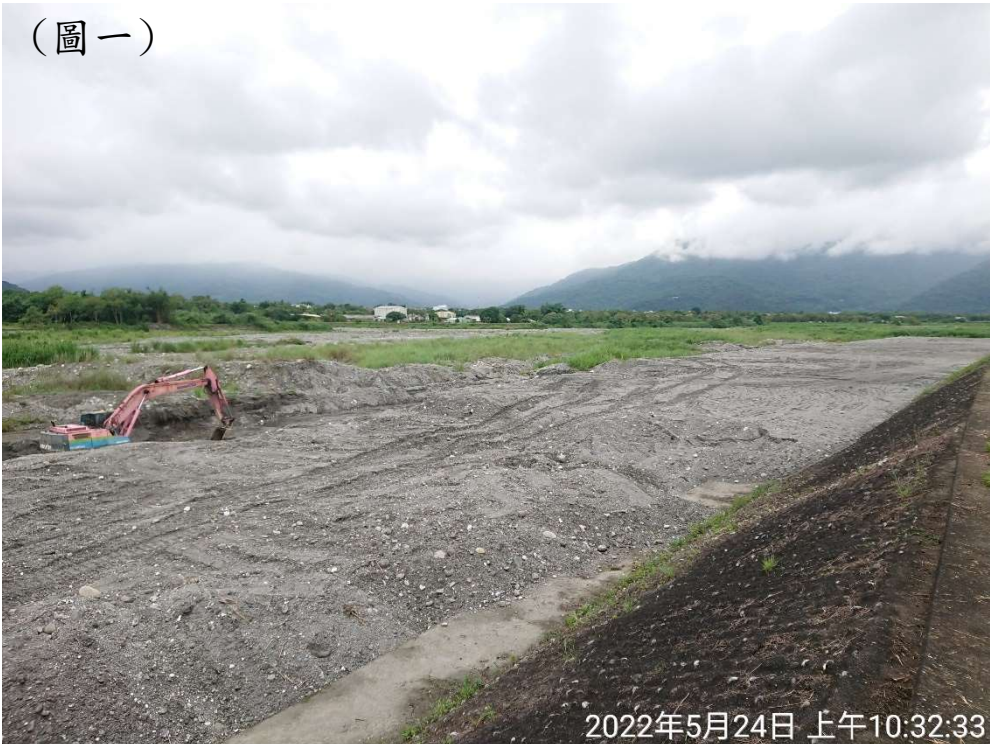
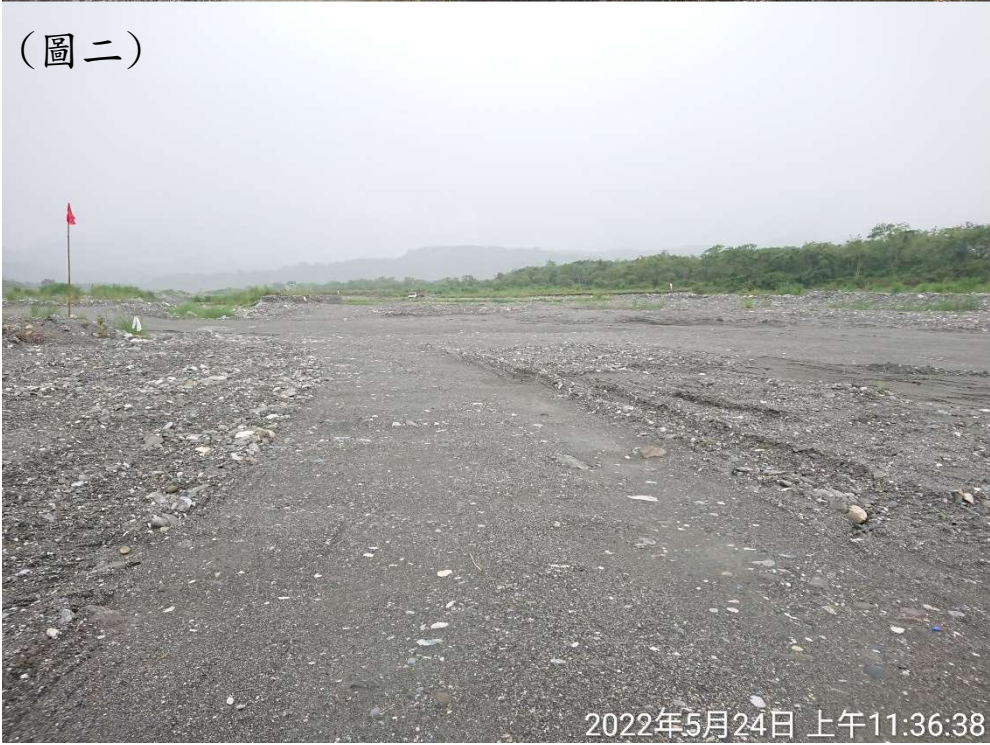
| 拍攝日期與說明 | <p>111.05.24 拍攝。</p> <p>工程啟動河道整理及覆土作業，新設置便道以涵管跨越既有水流，並固定機具於便道內通行，減少擾動範圍。新設便道因河道整理位置變動，與前次現勘不同，設置於覆土區尾端。現勘時因連日降雨，水質狀況尚可。</p> |

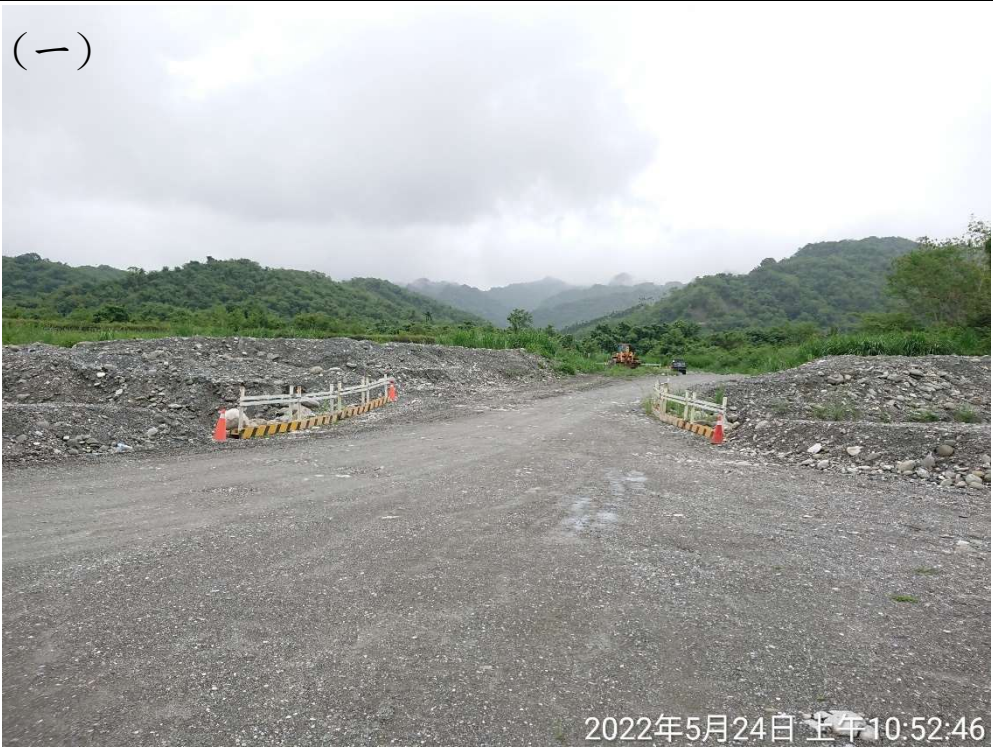
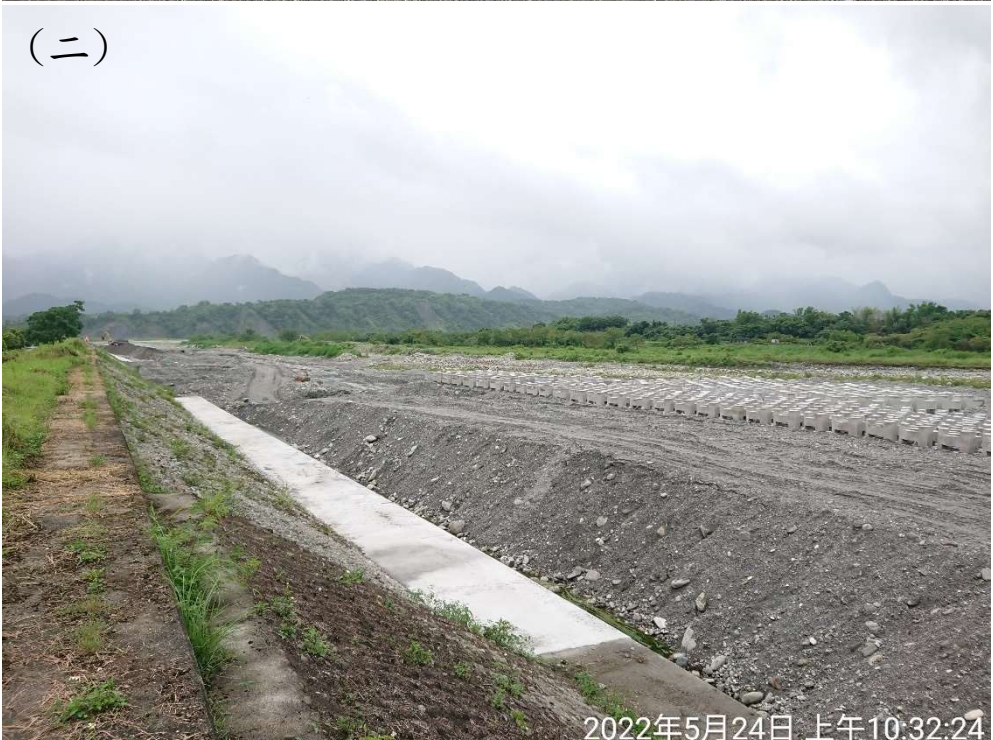
| 拍攝日期與說明 | 111.05.24 拍攝。<br>施工便道位置設置於既有工程工地便道等裸露地及覆土範圍區域(一)。<br>目前物料皆堆置於二處，分別為施作基礎加強及覆土區旁(二)，和<br>施工便道區域(三)，且皆位於低敏感區。 |

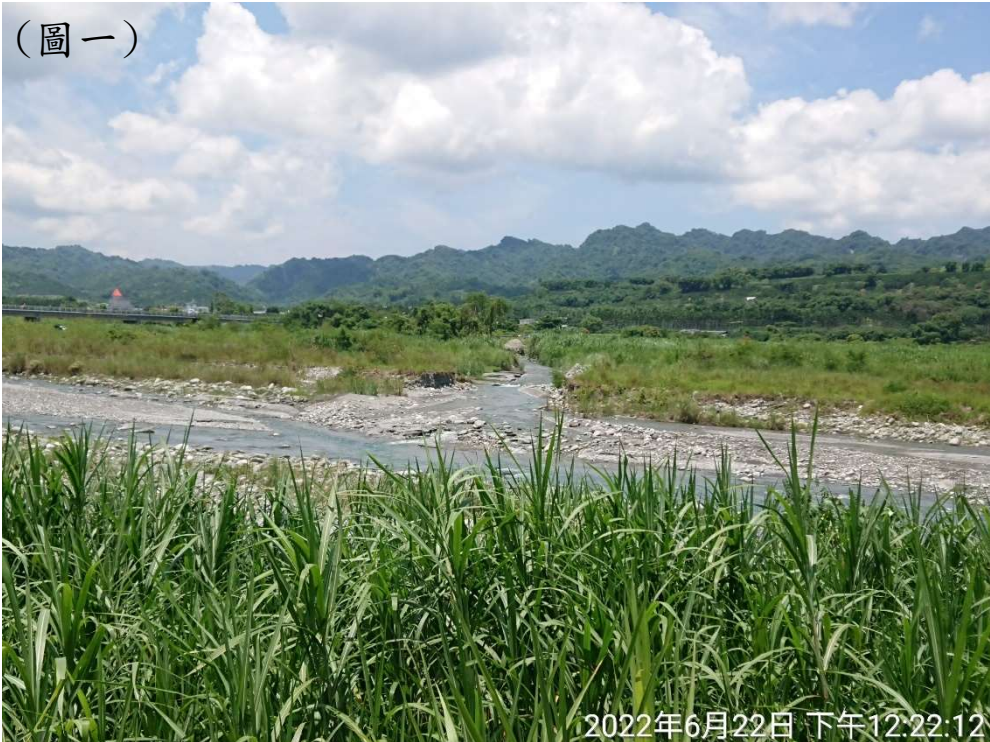
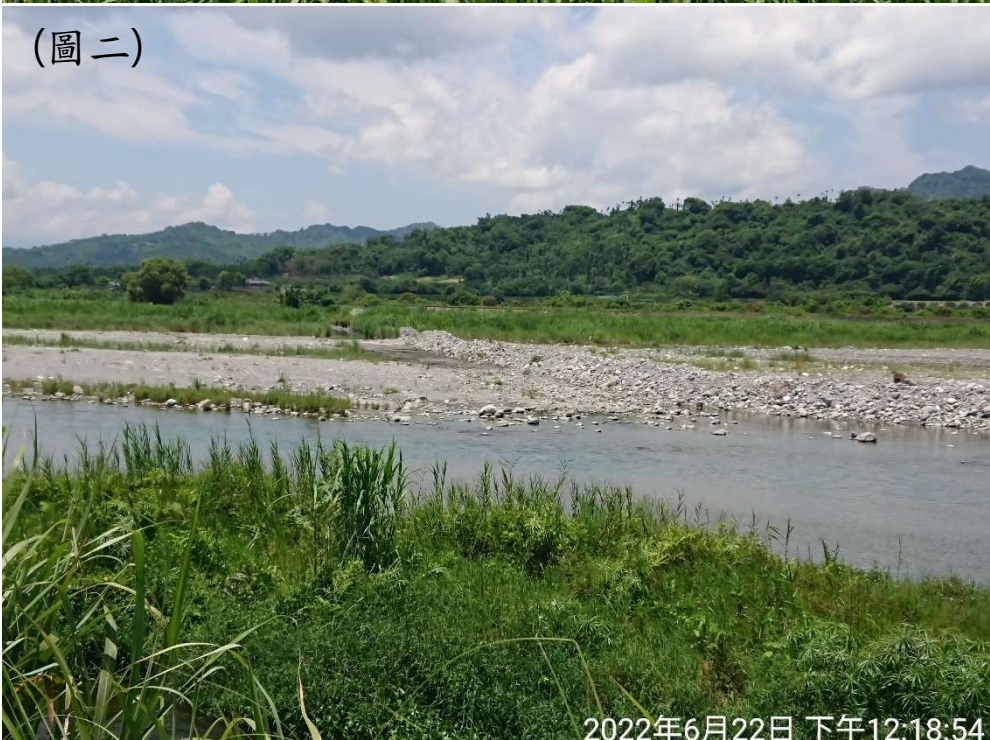
| 拍攝日期與說明 | <p>111.06.22 拍攝。</p> <p>施工單位原將排檔水設置於瑞岡大橋下游處(圖一)，以及河道整理範圍中段位置(圖二)，共兩處。本次現勘發現中段位置排檔水已無水流過(圖三)。經施工廠商確認，該排檔水原為瑞岡大橋下游處排檔水之滲水，因影響填土作業所設置的排檔導流，目前填土工程已接近完工，故不影響施作，改繞填土區域外圍(圖四)。</p> |
