# 富源溪鶴岡及富民堤段河道整理改善工程 生態檢核工作月報

| 工程基本資料 | 計畫及工程名稱 | 富源溪鶴岡及富民堤段河道整理改善工程 | | |
| | 工程概要 | 堤前土方培厚配合河道整理，並設置護趾及丁壩工 | | |

## 施工階段生態保育措施執行紀錄照片及說明

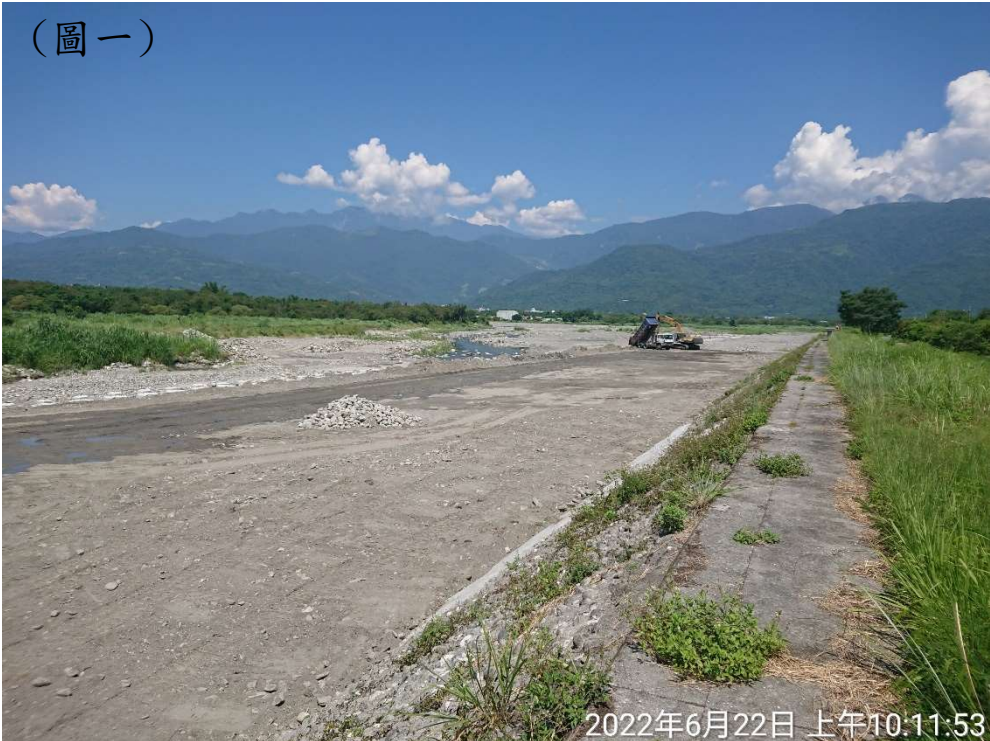
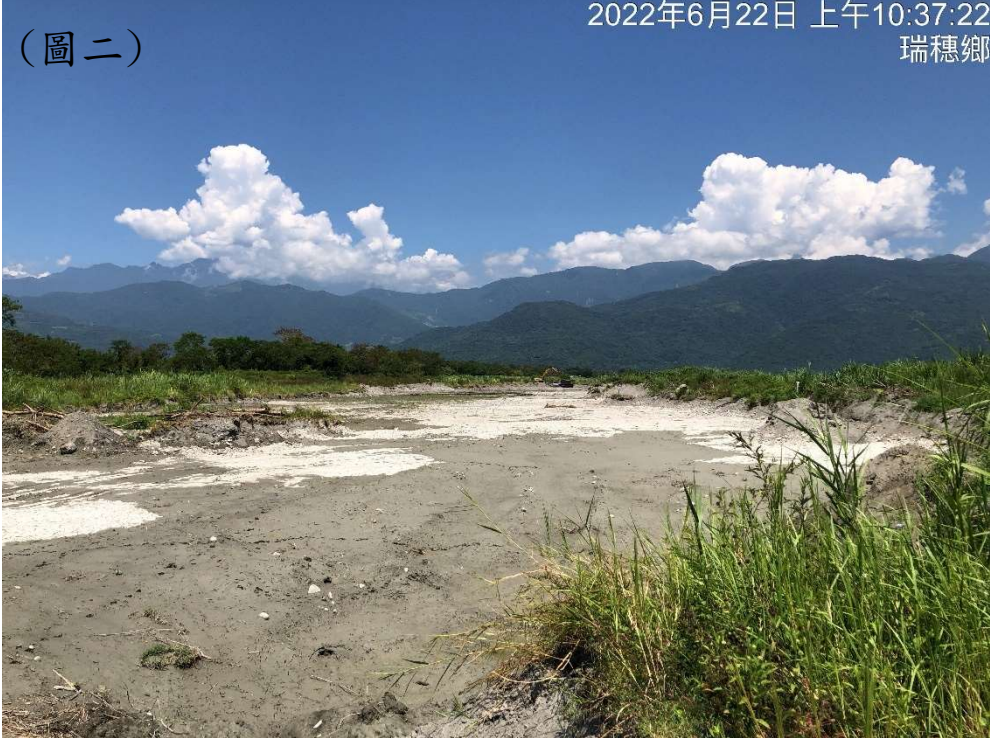
| 拍攝日期與說明 | 111.06.22 拍攝。<br>河道整理及覆土作業持續進行，新設置便道以土堤及涵管跨越既有水流，並固定機具於便道內通行，減少擾動範圍。水體狀況良好。 |

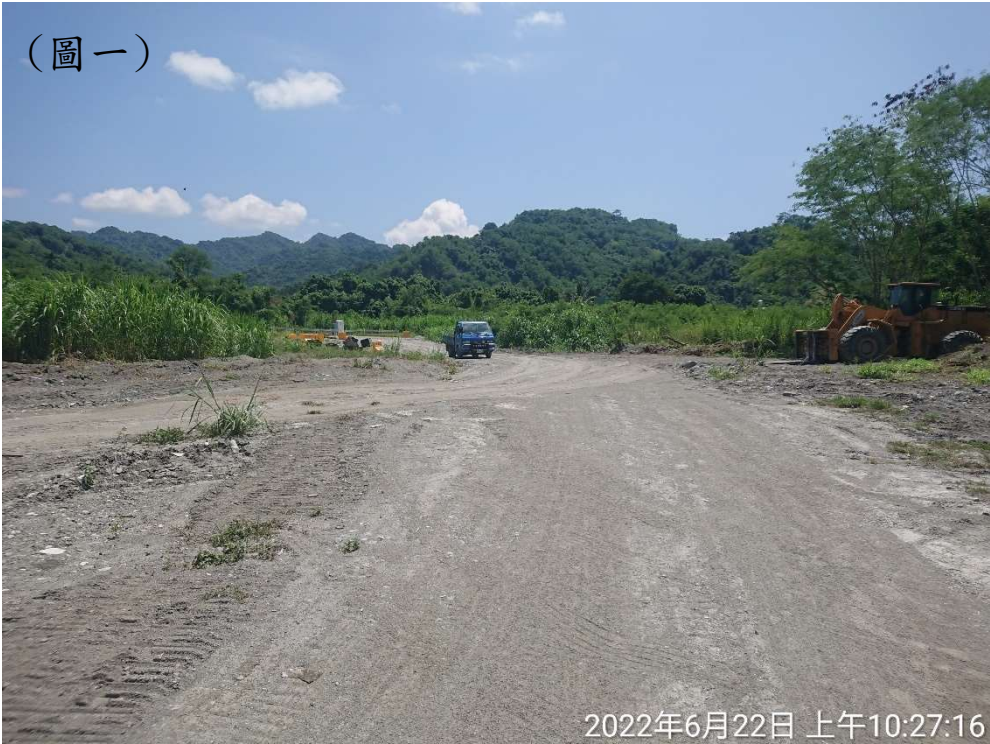
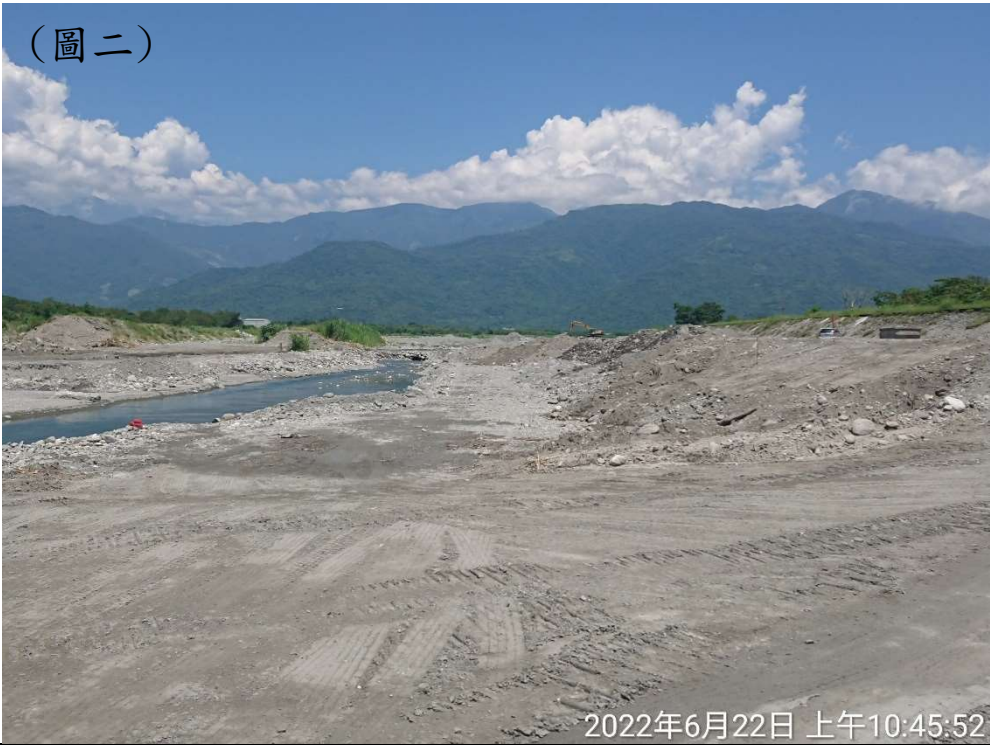
| 拍攝日期與說明 | <p>111.06.22 拍攝。</p> <p>施工便道位置設置於既有工程工地便道等裸露地及覆土範圍區域(圖一)。原物料皆堆置於二處，分別為施作基礎加強及覆土區旁(圖二)，和施工便道區域(圖三)等低敏感區。本次現勘基礎加強用鼎塊已放置於工程圖指示位置(圖四)，後續將提醒施工便道及暫置區域於施工後復原。</p> |

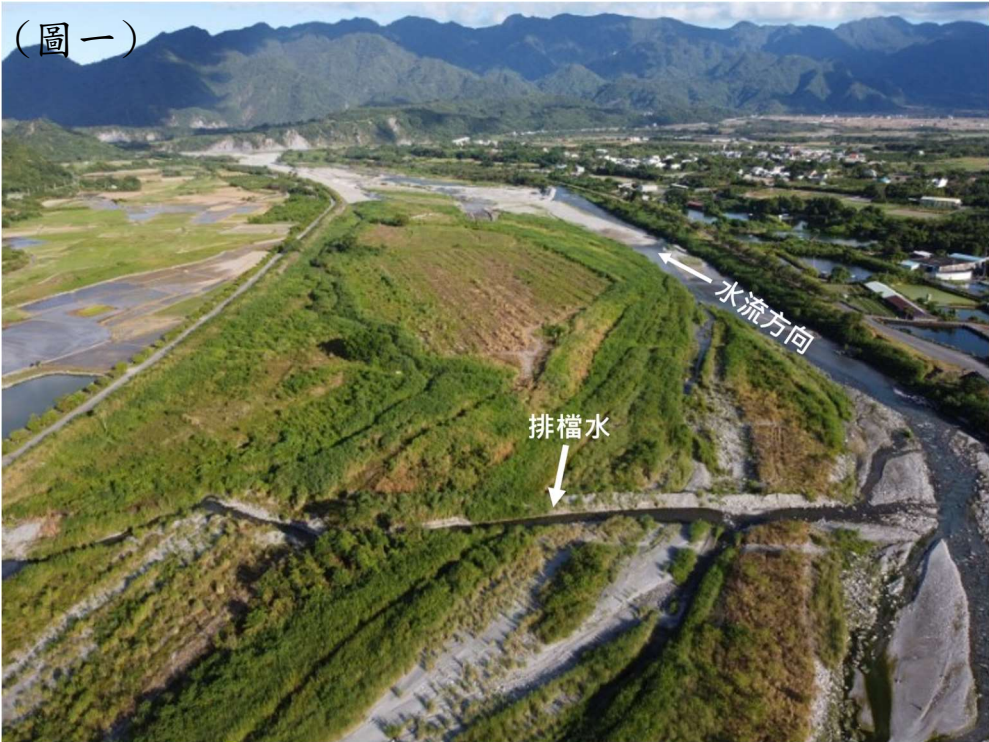
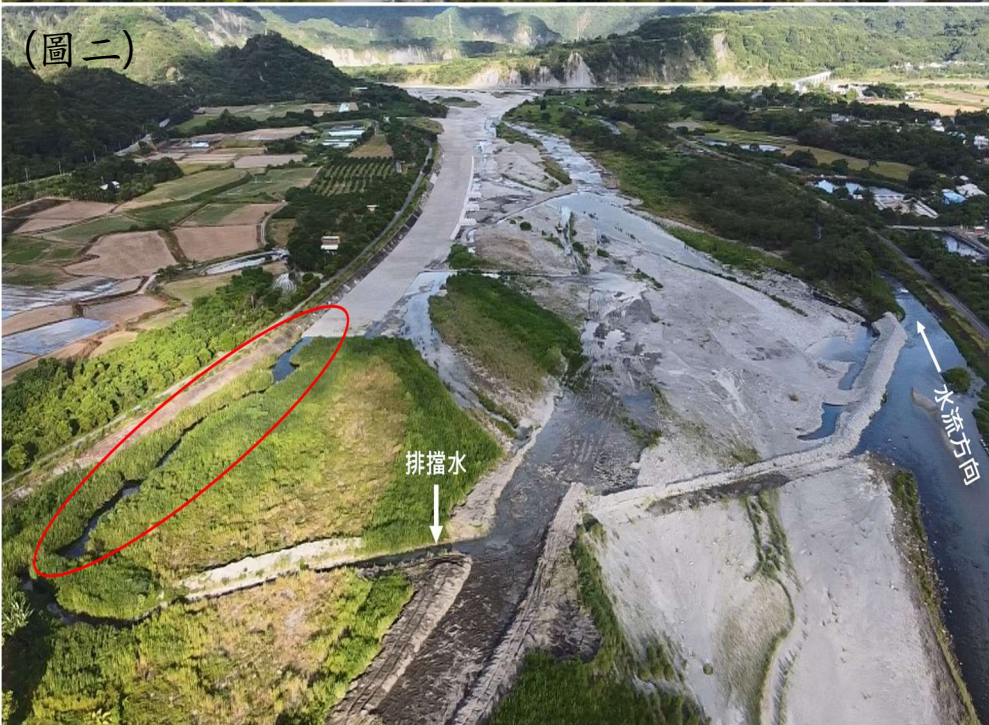
| 拍攝日期與說明 | <p>111.07.21 拍攝。</p> <p>施工單位原將排檔水設置於瑞岡大橋下游處(圖一)，以及河道整理範圍中段位置(圖二)，共兩處。經施工廠商確認，因上月連日降雨導致中段位置排檔水流滲過至左岸，並沿左岸流至填土區域(圖二紅圈處)。目前本工程已接近完工，機具基本上已撤離，評估不會有過大擾動情況而影響水質。</p> |

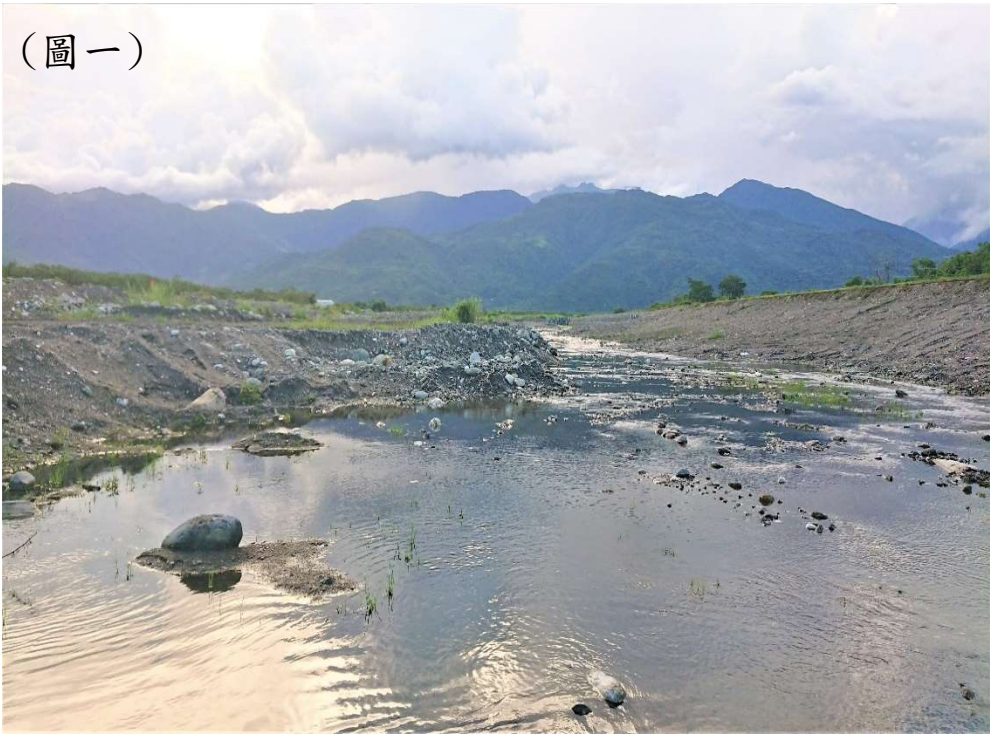
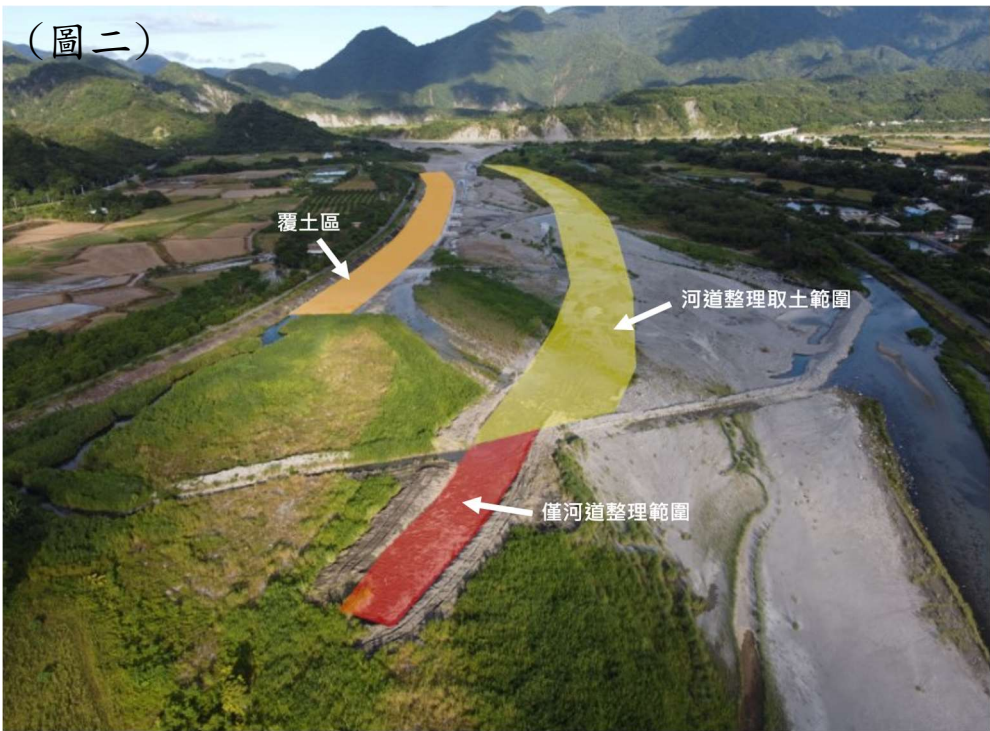
| 拍攝日期與說明 | 111.07.21 拍攝。<br>工程已接近完工，涵管便道已拆除(圖一)。覆土作業已完成(圖二橘色橘色區塊)，但因覆土土方量充足，取土範圍約到預計整理範圍中段(圖二黃色區塊)，剩餘段落則僅施作河道整理，並未取土(圖二紅色區塊) |

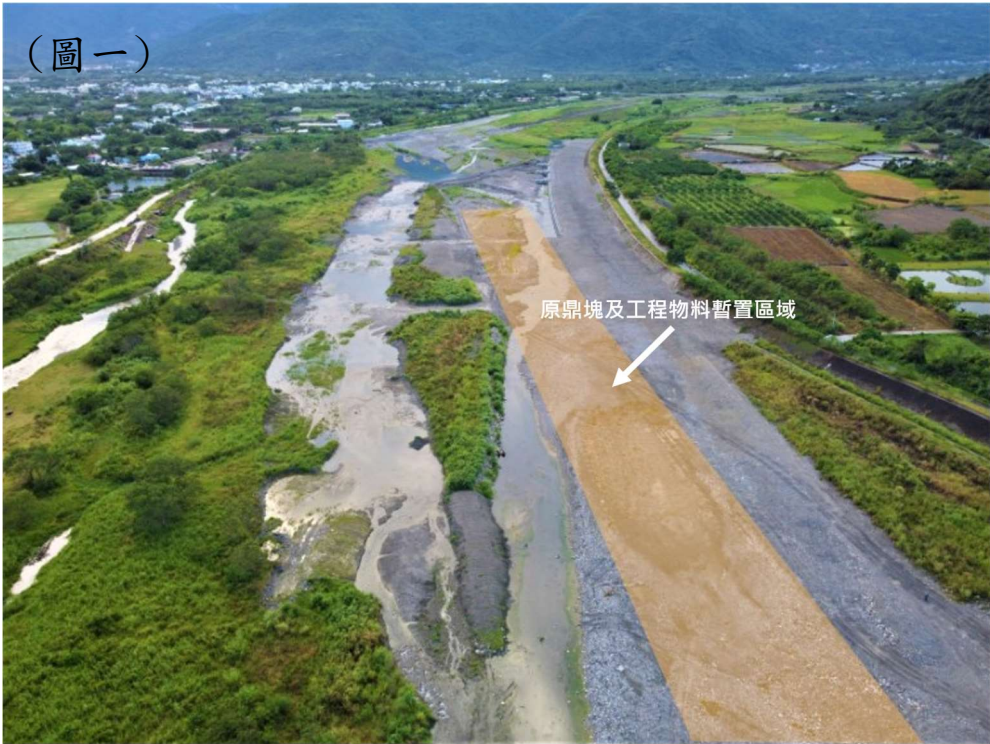
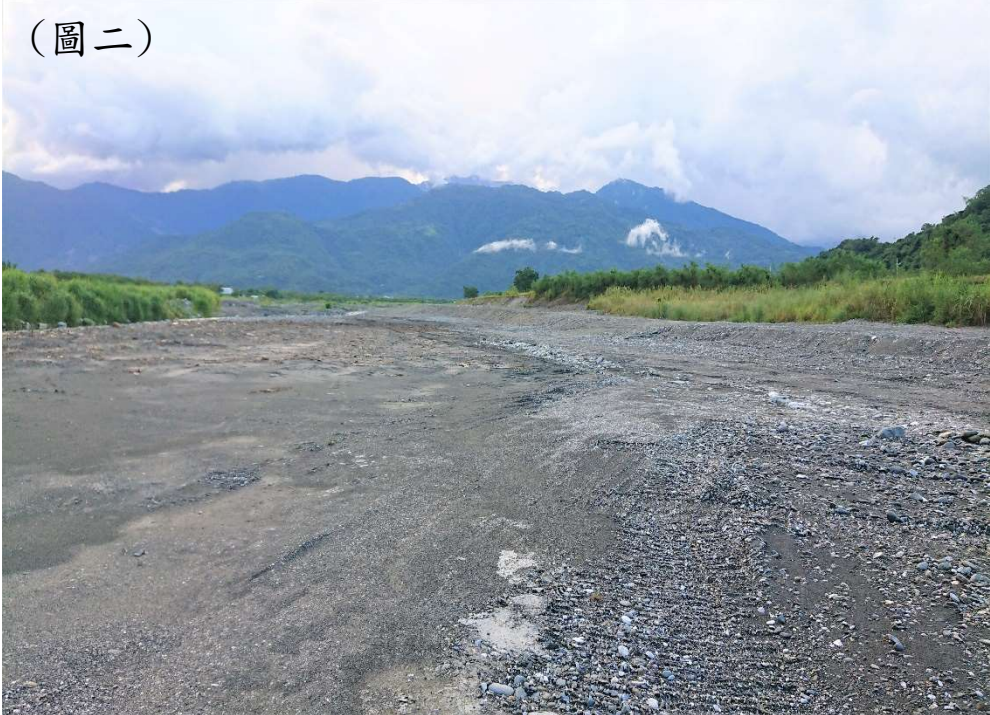
| 拍攝日期與說明 | 111.07.21 拍攝。<br>工程已接近完工，原置於暫置區域基礎加強用鼎塊已放置於工程圖指示位置(圖一、圖二)且部分機具及工程物料也已撤離(圖三)。 |
