# 109 年第二河川局轄區生態檢核及民眾參與

港南海堤環境營造改善工程(二)

生態檢核報告

(工程施工階段)

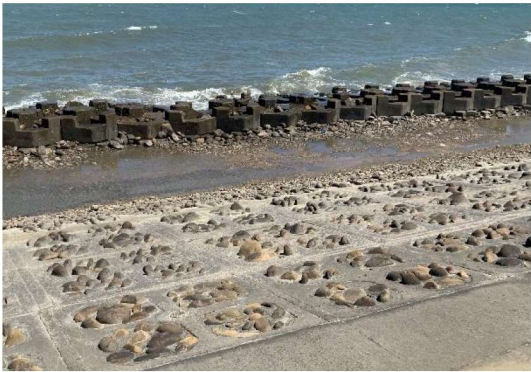
| 施工前 | |
|---|---|
| 位置或樁號：0K+500<br>日期：109/06/16<br>說明：利用拋塊石形成海岸緩衝帶，除降低暴潮溢淹的發生機率，亦可營造多孔隙緩坡，提供生物棲息的自然環境。 | 位置或樁號：203722, 2709644<br>日期：109/06/16<br>說明：施工期間施工便道進行灑水抑制揚塵，減少粉塵落於植株上，降低對植物之影響。 |

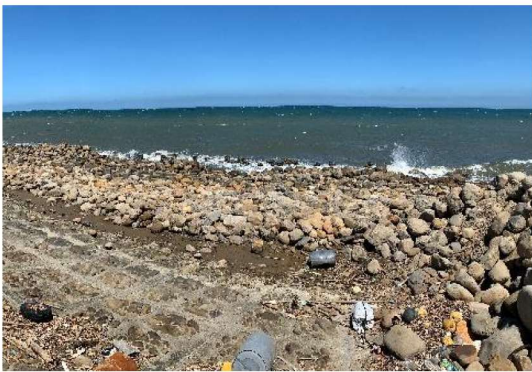
| 階段 | 日期 | 狀況摘要 |
|---|---|---|
| 施工中 | 109/06/16 | <ol style="list-style-type: none"> <li>1. 港南運河及周遭親水公園未受工程影響。</li> <li>2. 堤防綠坡保留數棵喬灌木，除人為種植黃槿、厚葉石斑木外，部分有植被覆蓋，但仍有部分未有植被之裸露地，請於施作完工前植栽並配合配置防風林植物，以減緩風蝕程度。</li> <li>3. 堤防外拋塊石區域有垃圾雜物堆積，施作完工後清除。</li> </ol> |

| 施工前 | |
|---|---|
| 位置或樁號：0K+50<br>日期：109/06/16<br>說明：堤防外之垃圾雜物請清除。 | 位置或樁號：0K+350<br>日期：109/06/16<br>說明：堤防綠坡部分已有植被覆蓋。 |

| 生態保育措施與執行狀況 | | | |
|---|---|---|---|
| | 海堤外有大量垃圾堆積，建議辦理清除，避免蟹類或鳥類誤食。 | 施工完成後建議清除垃圾雜物，避免蟹類及鳥類誤食，以及本區為觀光地，維持環境整潔，有助於觀光。 | |

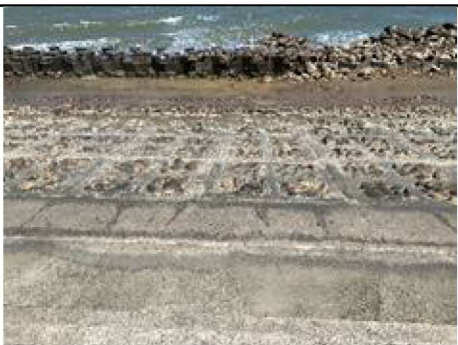
| <p>位置或樁號：0+100</p> <p>說明：保留原有塊石避免擾動水域生物。</p> | <p>位置或樁號：0+200</p> <p>說明：堤岸道路邊坡植被生長情形，施工期間注意定時灑水抑制揚塵，減少對植物生長影響。</p> |

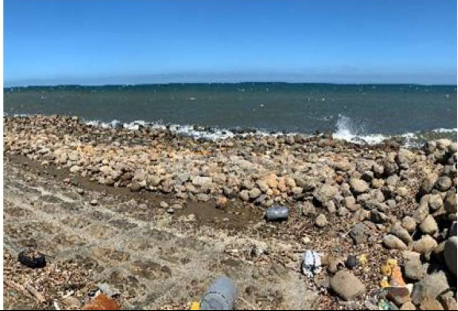
| <p>位置或樁號：0+000</p> <p>說明：垃圾散落於堤外，建議清除避免蟹類或鳥類誤食。</p> | |

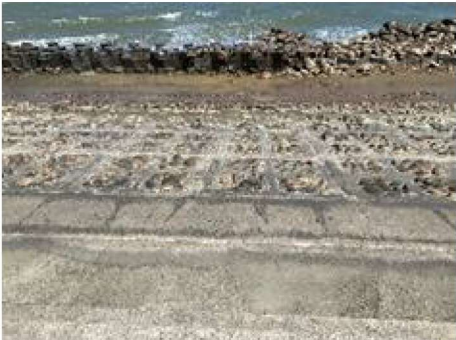
| 保護對象 | 生態保育對策： |
|---|---|
| <p>位置或樁號：0+100<br/>說明：保留原有塊石避免擾動</p> | |

| 保護對象 | 生態保育對策： |
|---|---|
| | <p>建議生態保育策略採「補償」為原則，使得整體之生態結構與功能得以保全，不受工程影響而降低。</p> <p>1. 堤防外的潮間帶於施工期間保留原有之圓石、卵石，避免移動塊石而擾動底棲生物。</p> |

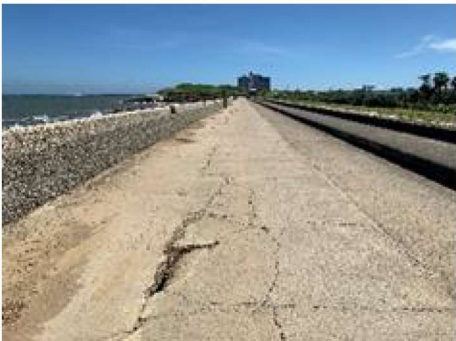
| 保護對象 | 生態保育對策： |
|---|---|
| <p>位置或樁號：0+200<br/>說明：路面坑洞修補、路側種植植生</p> | |

| 保護對象 | 生態保育對策： |
|---|---|
| | <p>建議生態保育策略採「補償」為原則，使得整體之生態結構與功能得以保全，不受工程影響而降低。</p> <p>1. 堤頂掏空路基修復後，設置再生瀝青路面及綠帶，植栽配置防風林植物，以減緩風蝕程度。</p> |

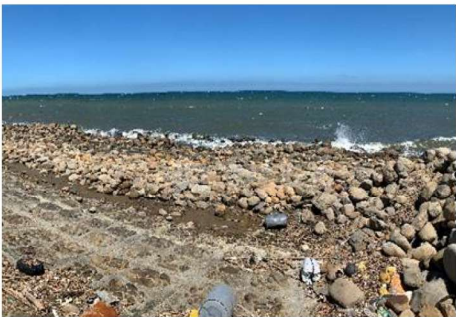
| 保護對象 | 生態保育對策： |
|---|---|
| <p>位置或樁號：0+000<br/>說明：垃圾散落於堤外，建議清除</p> | |

| 保護對象 | 生態保育對策： |
|---|---|
| | <p>建議生態保育策略採「補償」為原則，使得整體之生態結構與功能得以保全，不受工程影響而降低。</p> <p>1. 海堤外有大量垃圾堆積，建議辦理清除，避免蟹類或鳥類誤食。</p> |

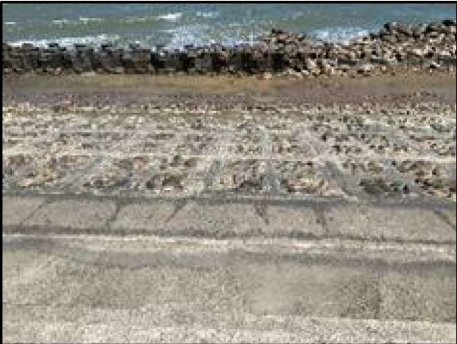
| 保護對象 | 生態保育對策： |
|---|---|
| <p>位置或樁號：0+100<br/>說明：保留原有塊石避免擾動</p> | |

| 保護對象 | 生態保育對策： |
|---|---|
| | <p>建議生態保育策略採「補償」為原則，使得整體之生態結構與功能得以保全，不受工程影響而降低。</p> <p>1. 堤防外的潮間帶於施工期間保留原有之圓石、卵石，避免將塊石移動擾動，讓海域之底棲生物躲藏。</p> |

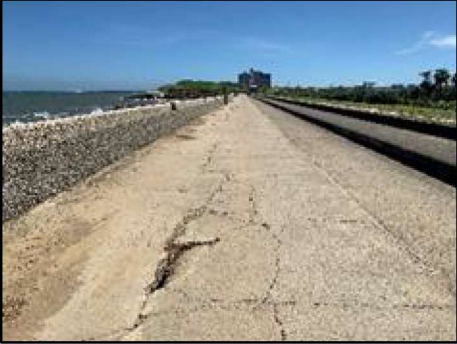
| 保護對象 | 生態保育對策： |
|---|---|
| <p>位置或樁號：0+200<br/>說明：路面坑洞修補、路側種植植生</p> | |

| 保護對象 | 生態保育對策： |
|---|---|
| | <p>建議生態保育策略採「補償」為原則，使得整體之生態結構與功能得以保全，不受工程影響而降低。</p> <p>1. 堤頂掏空路基修復後，設置再生瀝青路面及綠帶，植栽配置防風林植物，以減緩風蝕程度。</p> |

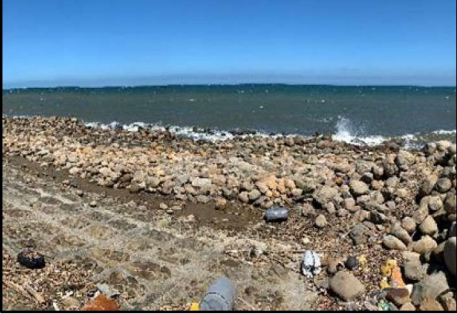
| 保護對象 | 生態保育對策： |
|---|---|
| <p>位置或樁號：0+000<br/>說明：垃圾散落於堤外，建議清除</p> | |

| 保護對象 | 生態保育對策： |
|---|---|
| | <p>建議生態保育策略採「補償」為原則，使得整體之生態結構與功能得以保全，不受工程影響而降低。</p> <p>1. 海堤外有大量垃圾堆積，建議辦理清除，避免蟹類或鳥類誤食。</p> |

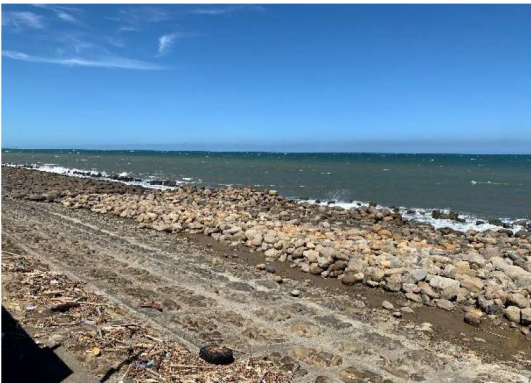
| <p>位置或樁號：240831,2746159<br/>日期：109/06/16<br/>說明：目前海堤前拋塊石現況。</p> | <p>位置或樁號：240831,2746159<br/>日期：109/06/16<br/>說明：堤後植生生長狀況。</p> |

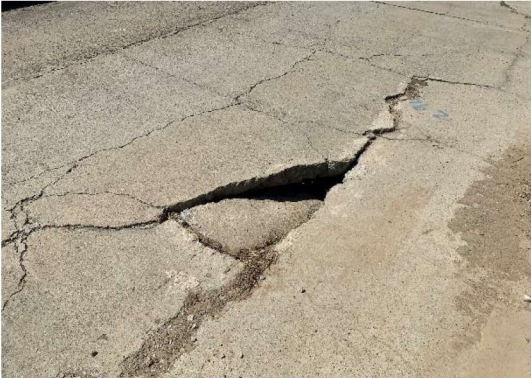
| <p>位置或樁號：240831,2746159<br/>日期：109/06/16<br/>說明：堤頂路面破損情況。</p> | <p>位置或樁號：240831,2746159<br/>日期：109/06/16<br/>說明：路面灑水降低揚塵。</p> |
