# 109 年第二河川局轄區生態檢核及民眾參與

頭前溪隆恩堰上下游防災減災工程  
生態檢核報告

(工程施工階段)

中華民國 109 年 8 月

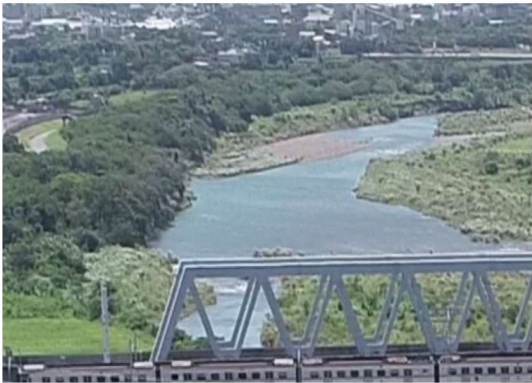
| 施工前 | |
|---|---|
| <p>位置或樁號：0+375 至隆恩堰</p> <p>日期：108/6/21</p> <p>說明：臺灣特有種魚類生存水域。</p> | <p>位置或樁號：253026,2743694</p> <p>日期：108/6/21</p> <p>說明：豆腐岩未施工情況。</p> |

I. 「迴避」0+375 至隆恩堰為臺灣間爬岩鰍及粗首鱻生存水域，河川環境為深流、急流及沙洲組合，建議本區應避免河道整理，保持河道環境，避免破壞魚類生存空間。

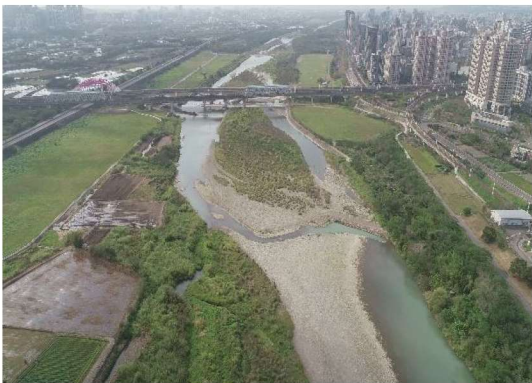
| 施工前 | |
|---|---|
| <p>位置或樁號：0+375 至隆恩堰</p> <p>日期：109/02/20</p> <p>說明：因重型機具進場施作，需設置施工便道，暫以改變流向。</p> | <p>位置或樁號：253026,2743694</p> <p>日期：109/02/20</p> <p>說明：拆除毀損固床工，破碎固床工現地拋置。</p> |

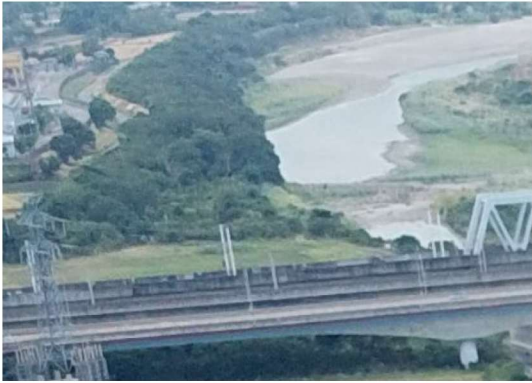
| 施工前 | |
|---|---|
| <p>位置或樁號：0+375 至隆恩堰</p> <p>日期：109/07/15</p> <p>說明：施工完工後恢復原樣。</p> | <p>位置或樁號：253026,2743694</p> <p>日期：109/07/15</p> <p>說明：新設固床工及蛇籠護岸完工情形。</p> |

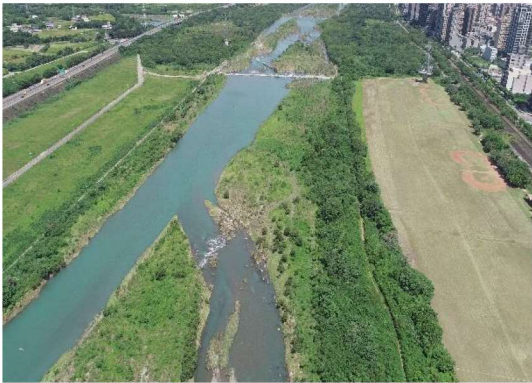
| 施工前 | |
|---|--|
| 位置或樁號：253028, 2743631<br>日期：108/6/21<br>說明：隆恩堰至豆腐岩棲地環境。 | |

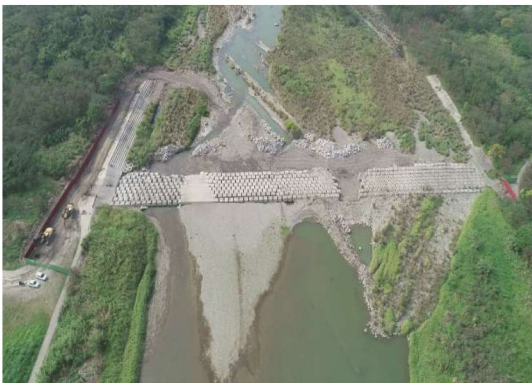
| 施工前 | |
|---|--|
| 位置或樁號：253028, 2743631<br>日期：109/02/20<br>說明：拆除破損固床工。 | |

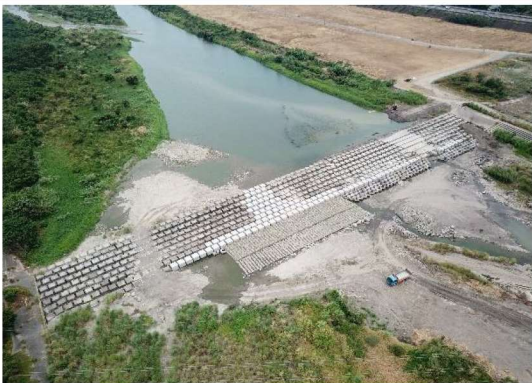
| 施工前 | |
|---|--|
| 位置或樁號：253028, 2743631<br>日期：109/07/15<br>說明：固床工及蛇籠護岸完工。 | |

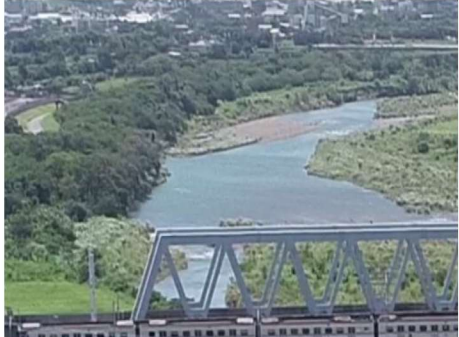
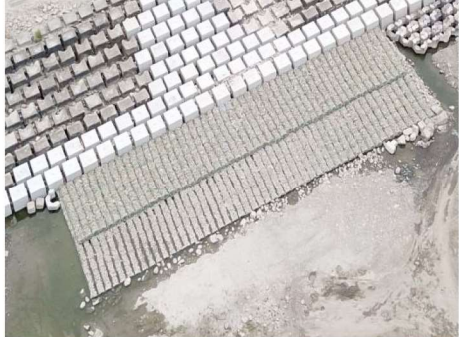
| <p>位置或樁號：0+375-隆恩堰</p> <p>說明：粗首鱧及臺灣間爬岩鰍棲息水域。</p> | <p>位置或樁號：253026,2743694</p> <p>說明：蛇籠保護固床工基礎，具有消能功能。</p> |

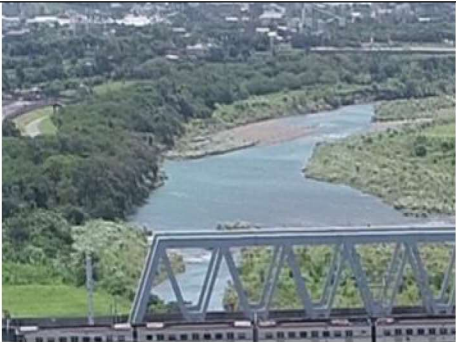
| 保護對象 | 生態保育對策： |
|---|---|
| <p>位置或樁號：0+375-隆恩堰<br/>說明：粗首鱲及臺灣間爬岩鰍棲息水域。</p> | <p>建議生態保育策略採「迴避」為原則，減少工區施工範圍不必要的破壞。</p> <p>1. 0+375 至隆恩堰為臺灣間爬岩鰍及粗首鱲生存水域，河川環境為深流、急流及沙洲組合，建議本區應避免河道整理，保持河道環境，避免破壞魚類生存空間。</p> |

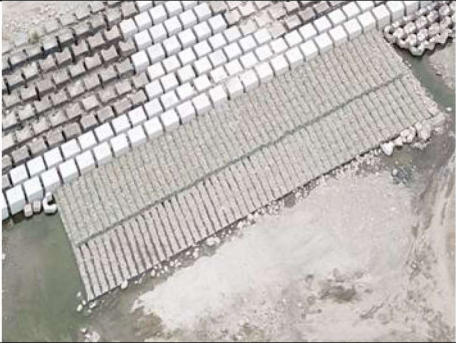
| 保護對象 | 生態保育對策： |
|---|---|
| <p>位置或樁號：253026,2743694<br/>說明：蛇籠保護固床工基礎，具有消能功能。</p> | <p>建議生態保育策略採「縮小」為原則，減少工區施工範圍不必要的破壞。</p> <p>1. 建議蛇籠填充內容物部分可採用毀損固床工，將毀損固床工破碎後，與石料混合填入。</p> |

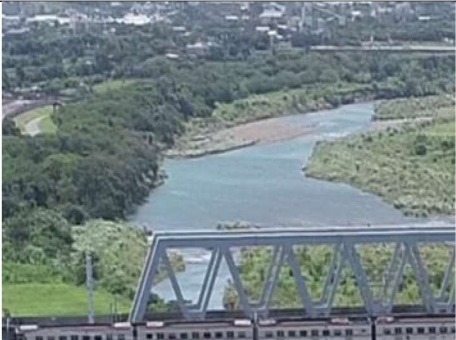
| 保護對象 | 生態保育對策： |
|---|---|
| <p>位置或樁號：0+375-隆恩堰<br/>說明：粗首鱲及臺灣間爬岩鰍棲息水域。</p> | <p>建議生態保育策略採「迴避」為原則，減少工區施工範圍不必要的破壞。</p> <p>1. 0+375 至隆恩堰為臺灣間爬岩鰍及粗首鱲生存水域，河川環境為深流、急流及沙洲組合，建議本區應避免河道整理，保持河道環境，避免破壞魚類生存空間。</p> |

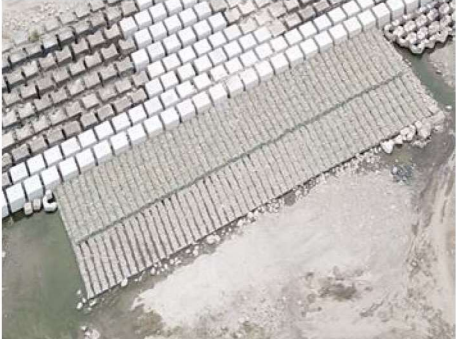
| 保護對象 | 生態保育對策： |
|---|---|
| <p>位置或樁號：253026,2743694<br/>說明：蛇籠保護固床工基礎，具有消能功能。</p> | <p>建議生態保育策略採「縮小」為原則，減少工區施工範圍不必要的破壞。</p> <p>1. 建議蛇籠填充內容物部分可採用毀損固床工，將毀損固床工破碎後，與石料混合填入。</p> |

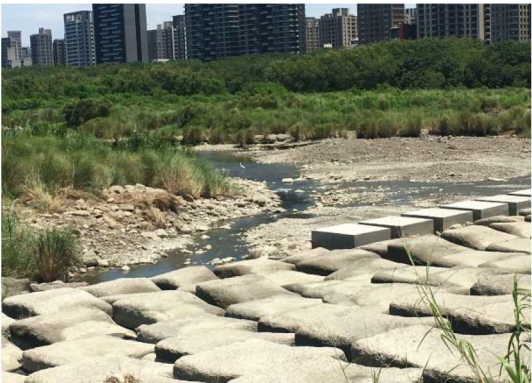
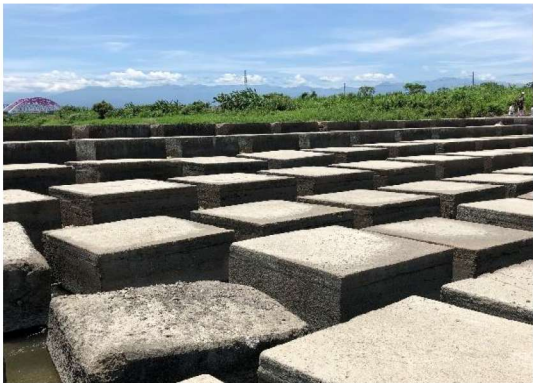
| <p>位置或樁號：253029,2743691<br/>日期：109/06/17<br/>說明：固床工與下游目前現況。</p> | <p>位置或樁號：253029,2743691<br/>日期：109/06/17<br/>說明：新舊固床工。</p> |

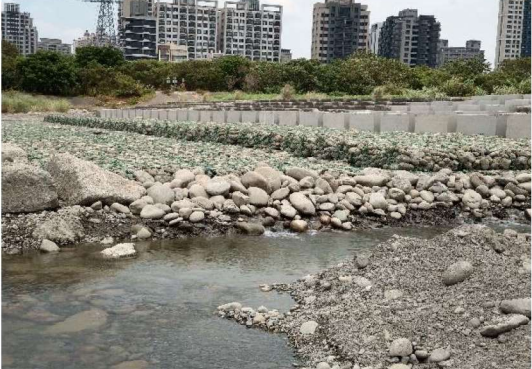
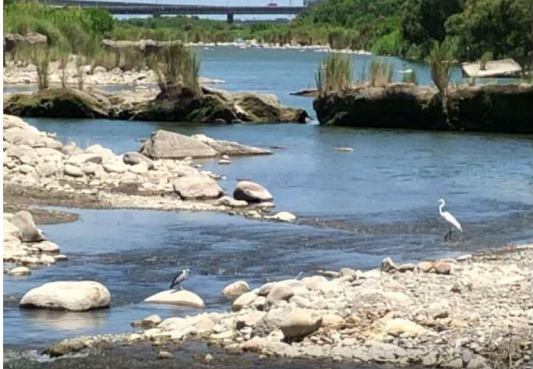
| <p>位置或樁號：253029,2743691<br/>日期：109/07/15<br/>說明：蛇籠鋪設固床工下游消能。</p> | <p>位置或樁號：253029,2743691<br/>日期：109/06/17<br/>說明：水鳥於下游覓食。</p> |
