# 109 年第二河川局轄區生態檢核及民眾參與

中港溪東興堤防環境改善工程(五)

生態檢核報告

(維護管理階段)

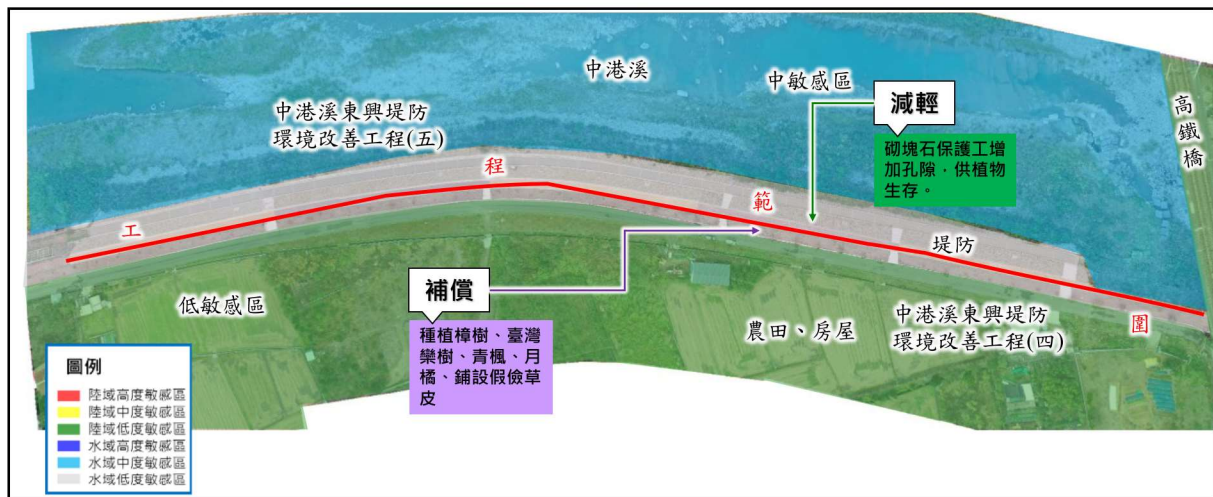
※生態復育評析圖之繪製及說明：(欄位不足時，請自行增加附頁)

現地調查結果顯示，本案工程針對堤防修復及堤後環境改善等工作，堤後坡面植栽目前復育情況良好，本案工程為延續前期改善計畫，前期工程施工影響之水陸域過渡帶雖尚未完全復原，但初步現場調查結果已有部分溪濱植物生長。

(1) 青楓及月橘種植區域，如有外來種植物，應辦理清除，避免影響植栽生存間。

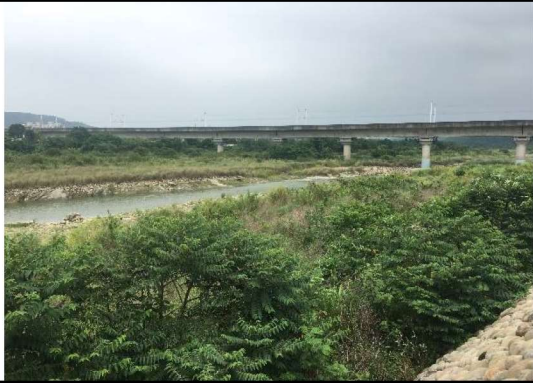
位置或樁號：0+300~0+565

說明：拋石護坦採自然植生復育，拋石提供孔隙，為植物提供生存空間。

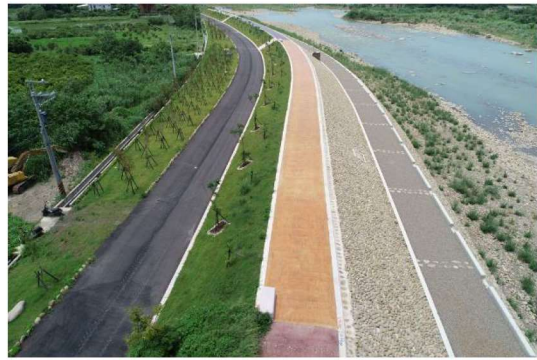
位置或樁號：0+300~0+565

說明：堤後坡面每 10 公尺種植台灣欖樹、樟樹，另坡面鋪設假儉草皮，綠化堤防，並提供鳥類休息空間。
