# 水利署委辦計畫成果海報

## 110 年第二河川局轄區生態檢核及民眾參與-南港溪濫坑里護岸防災減災工程(一)-維護管理階段

委託機關：經濟部水利署第二河川局

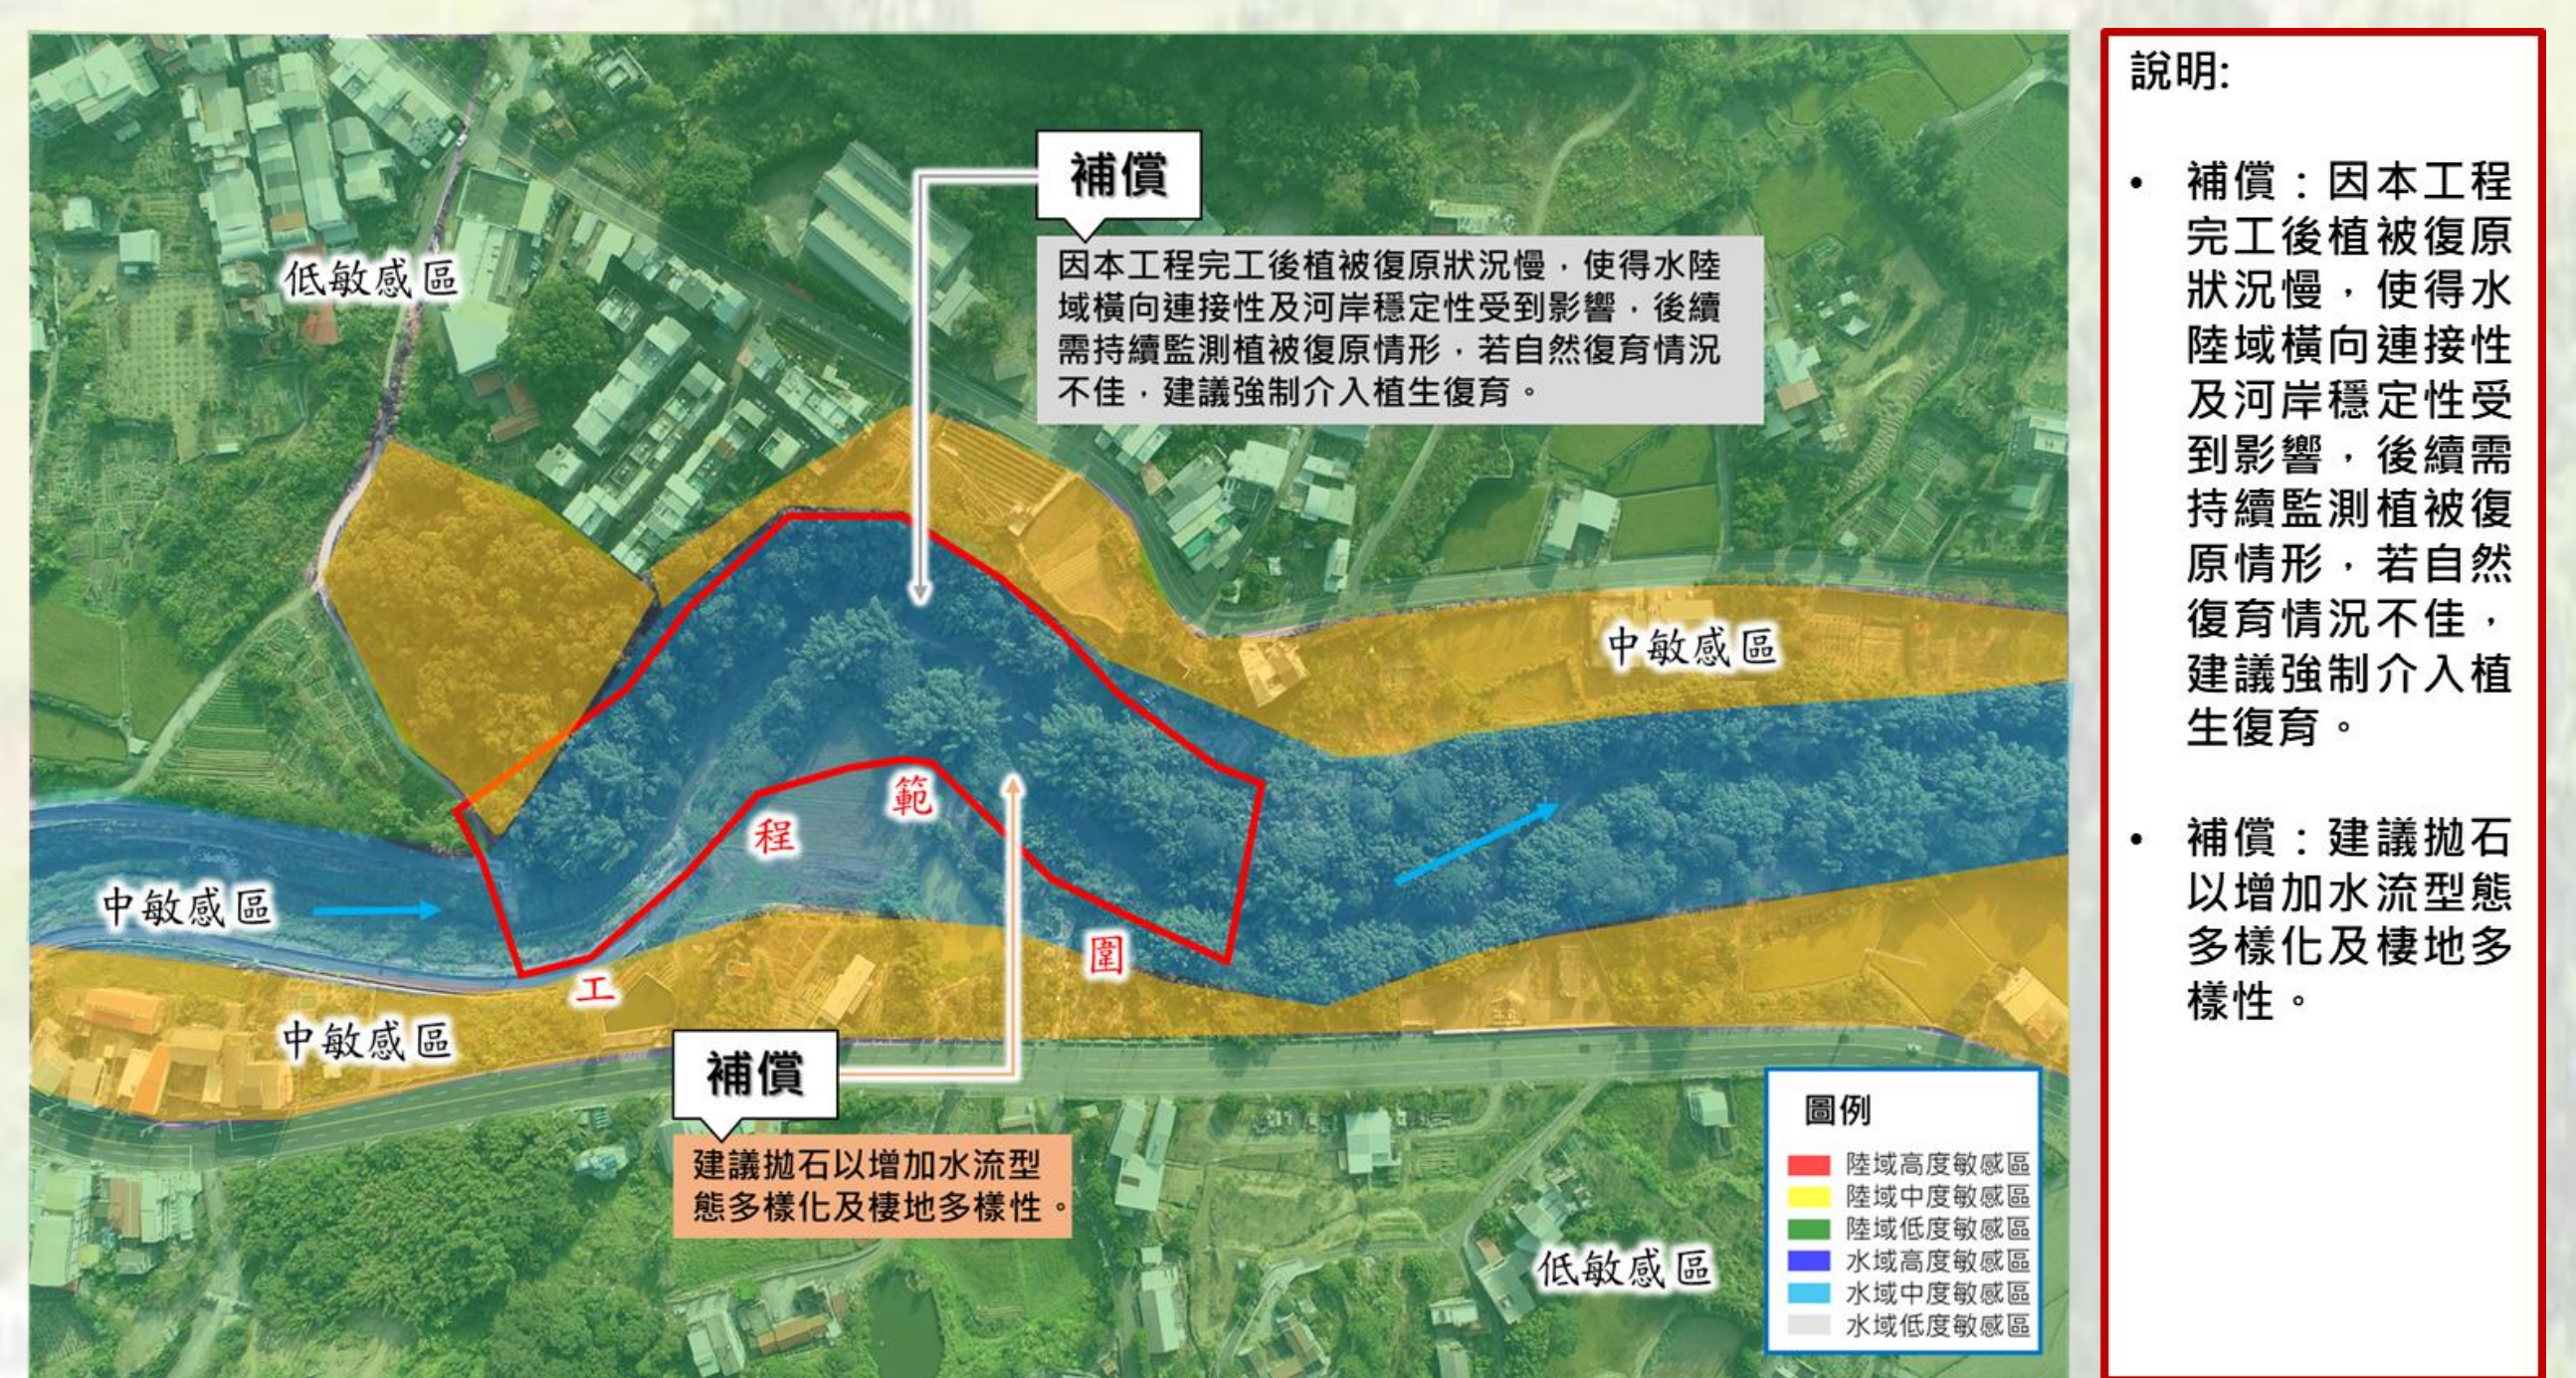
圖1 南港溪濫坑里護岸防災減災工程(一)維護管理階段生態友善措施平面圖

- (1)因本工程完工後植被復原狀況慢，使得水陸域橫向連接性及河岸穩定性受到影響，後續需持續監測植被復原情形，若自然復育情況不佳，建議強制介入植生復育。
- (2)建議拋石以增加水流型態多樣化及棲地多樣性。
