# 水利署委辦計畫成果海報

## 110 年第二河川局轄區生態檢核及民眾參與-鳳山溪犁頭山堤防防災減災工程-維管階段

委託機關：經濟部水利署第二河川局

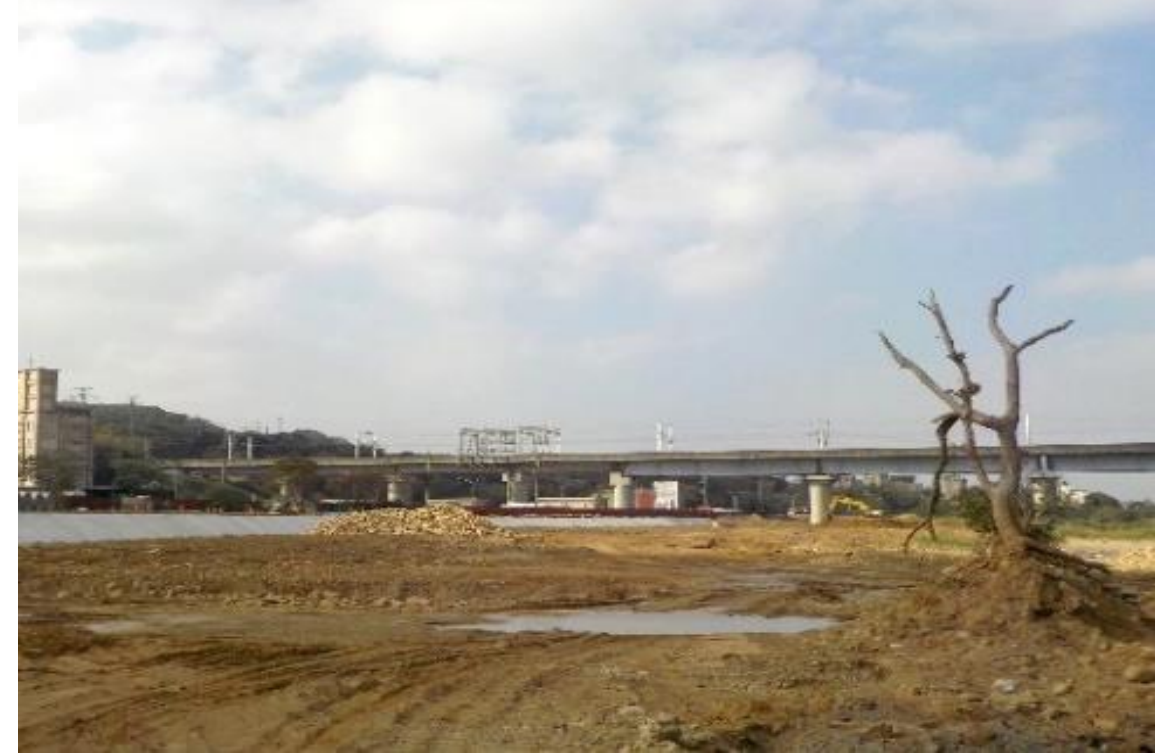
| 施工階段 | |
|---|---|
| (a) 工區既有樟木保留不拆除<br>(108/12/17) | (b) 堤後栽種山櫻花、楓香<br>(109/05/11) |

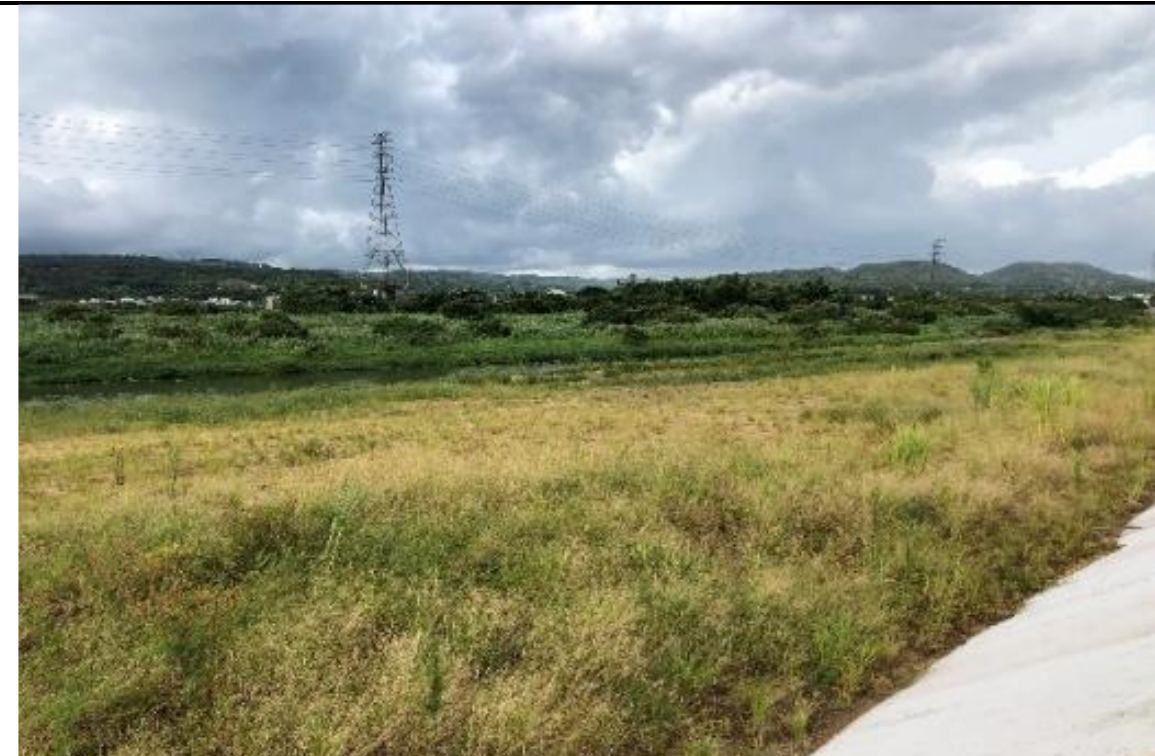
| 施工階段 | |
|---|---|
| (c) 鳳山溪左岸濱溪植被復育良好<br>(109/07/01) | (d) 近工區端濱溪植被恢復生長<br>(109/07/01) |

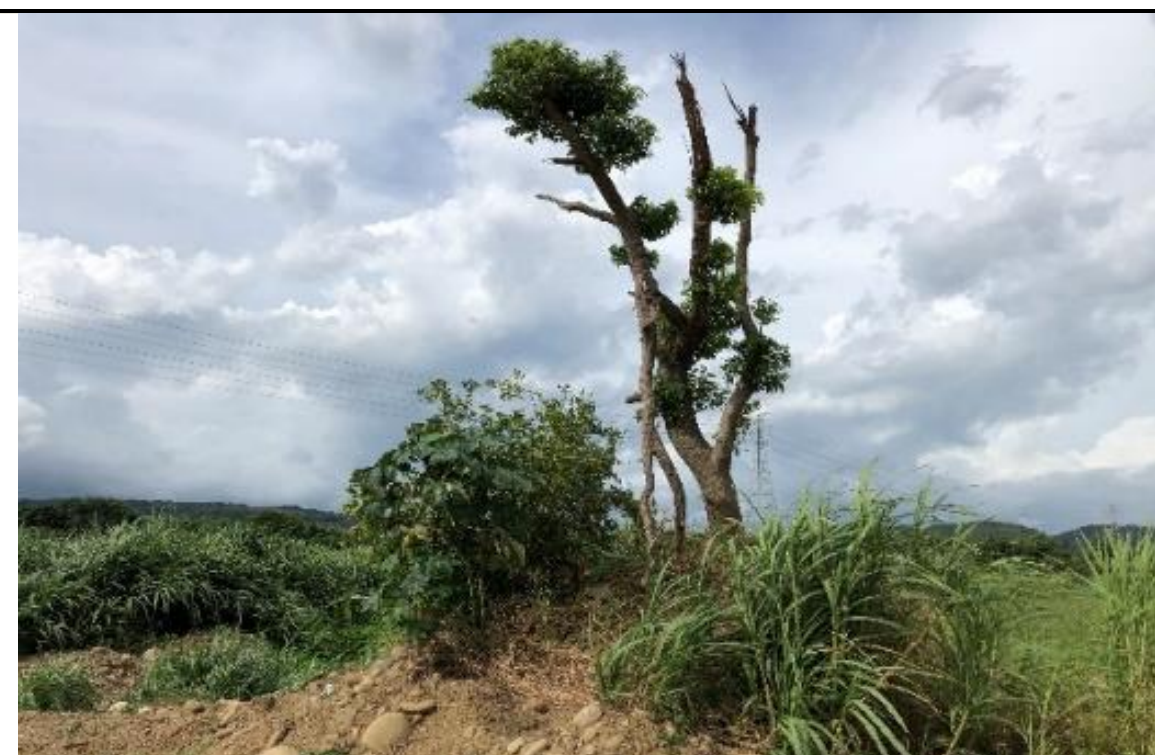
| 施工階段 | |
|---|---|
| (e) 工區既有樟木保留生長良好<br>(109/07/01) | (f) 堤後草皮、山櫻花、楓香生長良好<br>(109/07/01) |

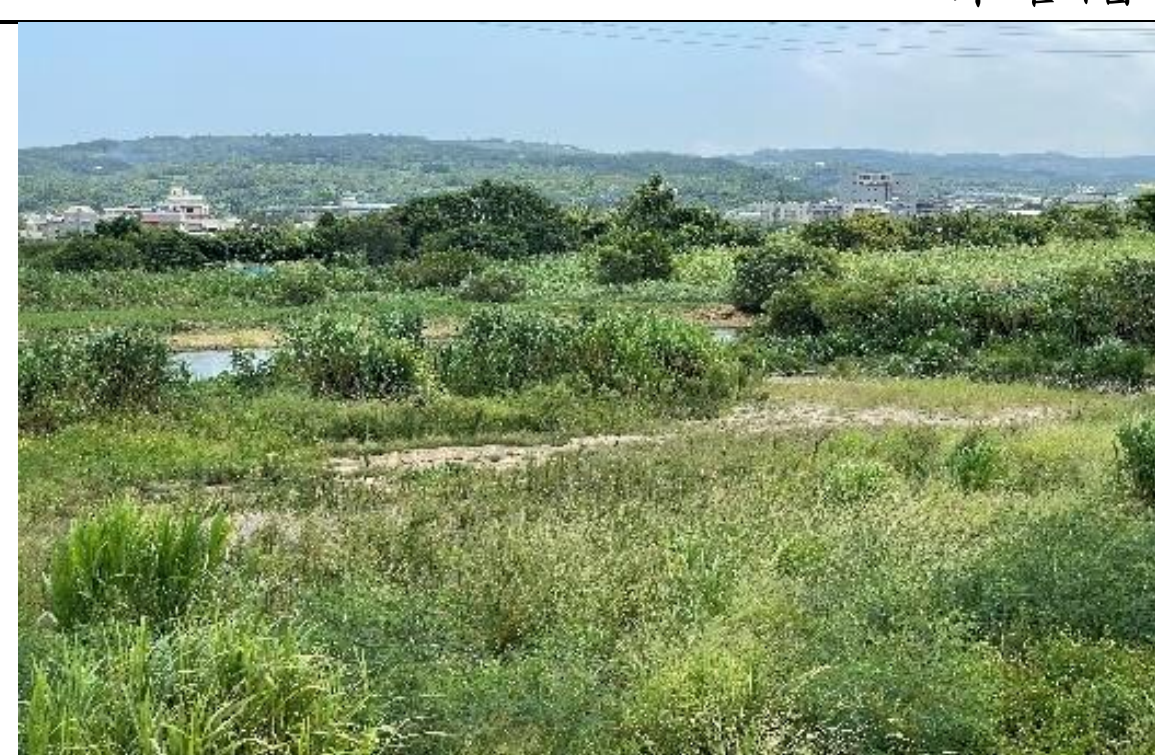
| 施工階段 | |
|---|---|
| (g) 工區水陸域交接帶已復原<br>(110/05/30) | (h) 部分楓香樹生長不良<br>(110/05/30) |

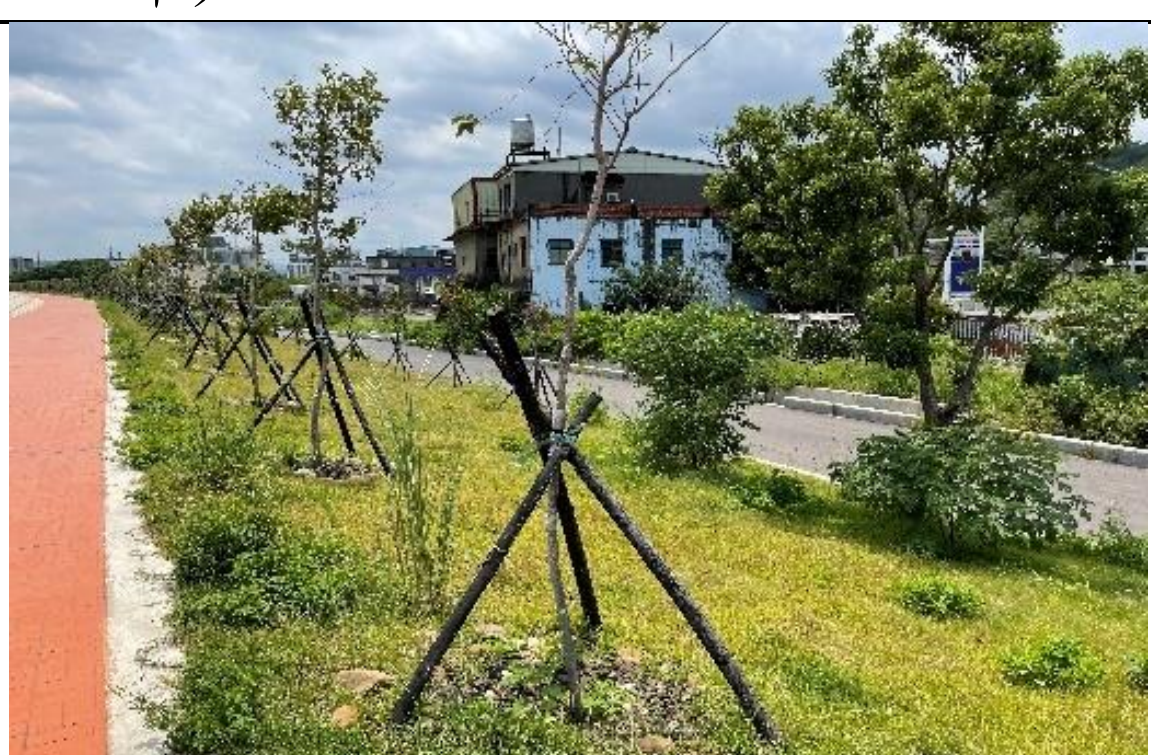
依據工程竣工一年後現勘調查，發現工區水陸域交接帶植被已復原，工區既有樟木保存生長良好。然而部分補植之楓香樹較去年生長較差，可能受今年氣候異常所致。假儉草綠帶已幾乎遭到其他植物入侵消失，並發現綠帶及濱溪植物區域多有外來種銀合歡生長，建議維管單位適時清除外來種及持續養護植栽。堤頂步道多有當地民眾使用，惟人潮製造垃圾造成環境髒亂，建議加強環境管理。
