附表M-01 工程生態復育評析表

| 工程名稱 | 六股溪福興段治理工程(一) | 縣市/鄉鎮 | 新竹縣新豐鄉 |
| 工程執行機關 | 經濟部水利署第二河川局 | 維護管理單位 | 經濟部水利署第二河川局 |

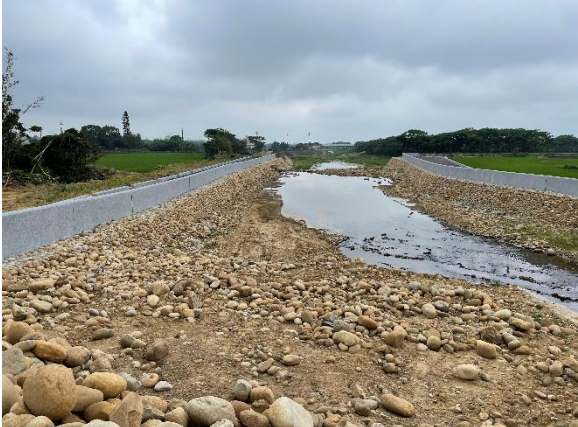
- i. 完工後施工裸露地易崩塌及不利植物生長。
- ii. 堤面連接圍牆之構造不利於動物棲息及通行。
- iii. 水流過於平緩，有優養化的趨勢。
- iv. 部分河段河面有外來種浮水植物水芙蓉，容易過度生長阻礙河道生態。

| <p>位置或樁號：<br/>說明：施工後留有大量裸露地未綠化。</p> | <p>位置或樁號：<br/>說明：部分河段河面有外來種浮水植物水芙蓉。</p> |

- i. 完工後施工裸露地應予以保護，鋪設草蓆保持土壤濕度，以利種子萌發。
- ii. 堤面可噴灑草種，增加綠美化環境並有利於動物棲息及通行，促進生態環境復育。
- iii. 以拋石建立多樣化流況，以利生物躲藏、復育及棲息。
- iv. 維護管理期間觀測水芙蓉族群之動態，若遇過度繁殖狀況，則須考慮人為移除。

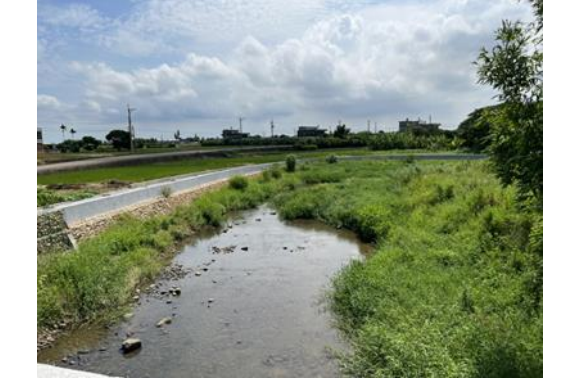
本工程裸露地採自然復育，截至目前灘地及裸露地植被覆蓋度已達 80%以上，植被多以五節芒及細葉水丁香等草本植物所組成。本工區於完工後河床底質大致保留自然樣貌，固可發現多種棲息於深潭、淺瀨、岸邊緩流等魚類，整體水域生態穩定恢復中。

| <p>位置或樁號：<br/>說明：兩岸灘地植被覆蓋率高</p> | <p>位置或樁號：<br/>說明：水體清澈，魚類生態豐富。</p> |
