## 110年第二河川局轄區生態檢核及民眾參與(開口合約)

### 南港溪南港護岸防災減災工程(一) 施工階段

委託機關：經濟部水利署第二河川局

### 南港溪南港護岸防災減災工程(一)

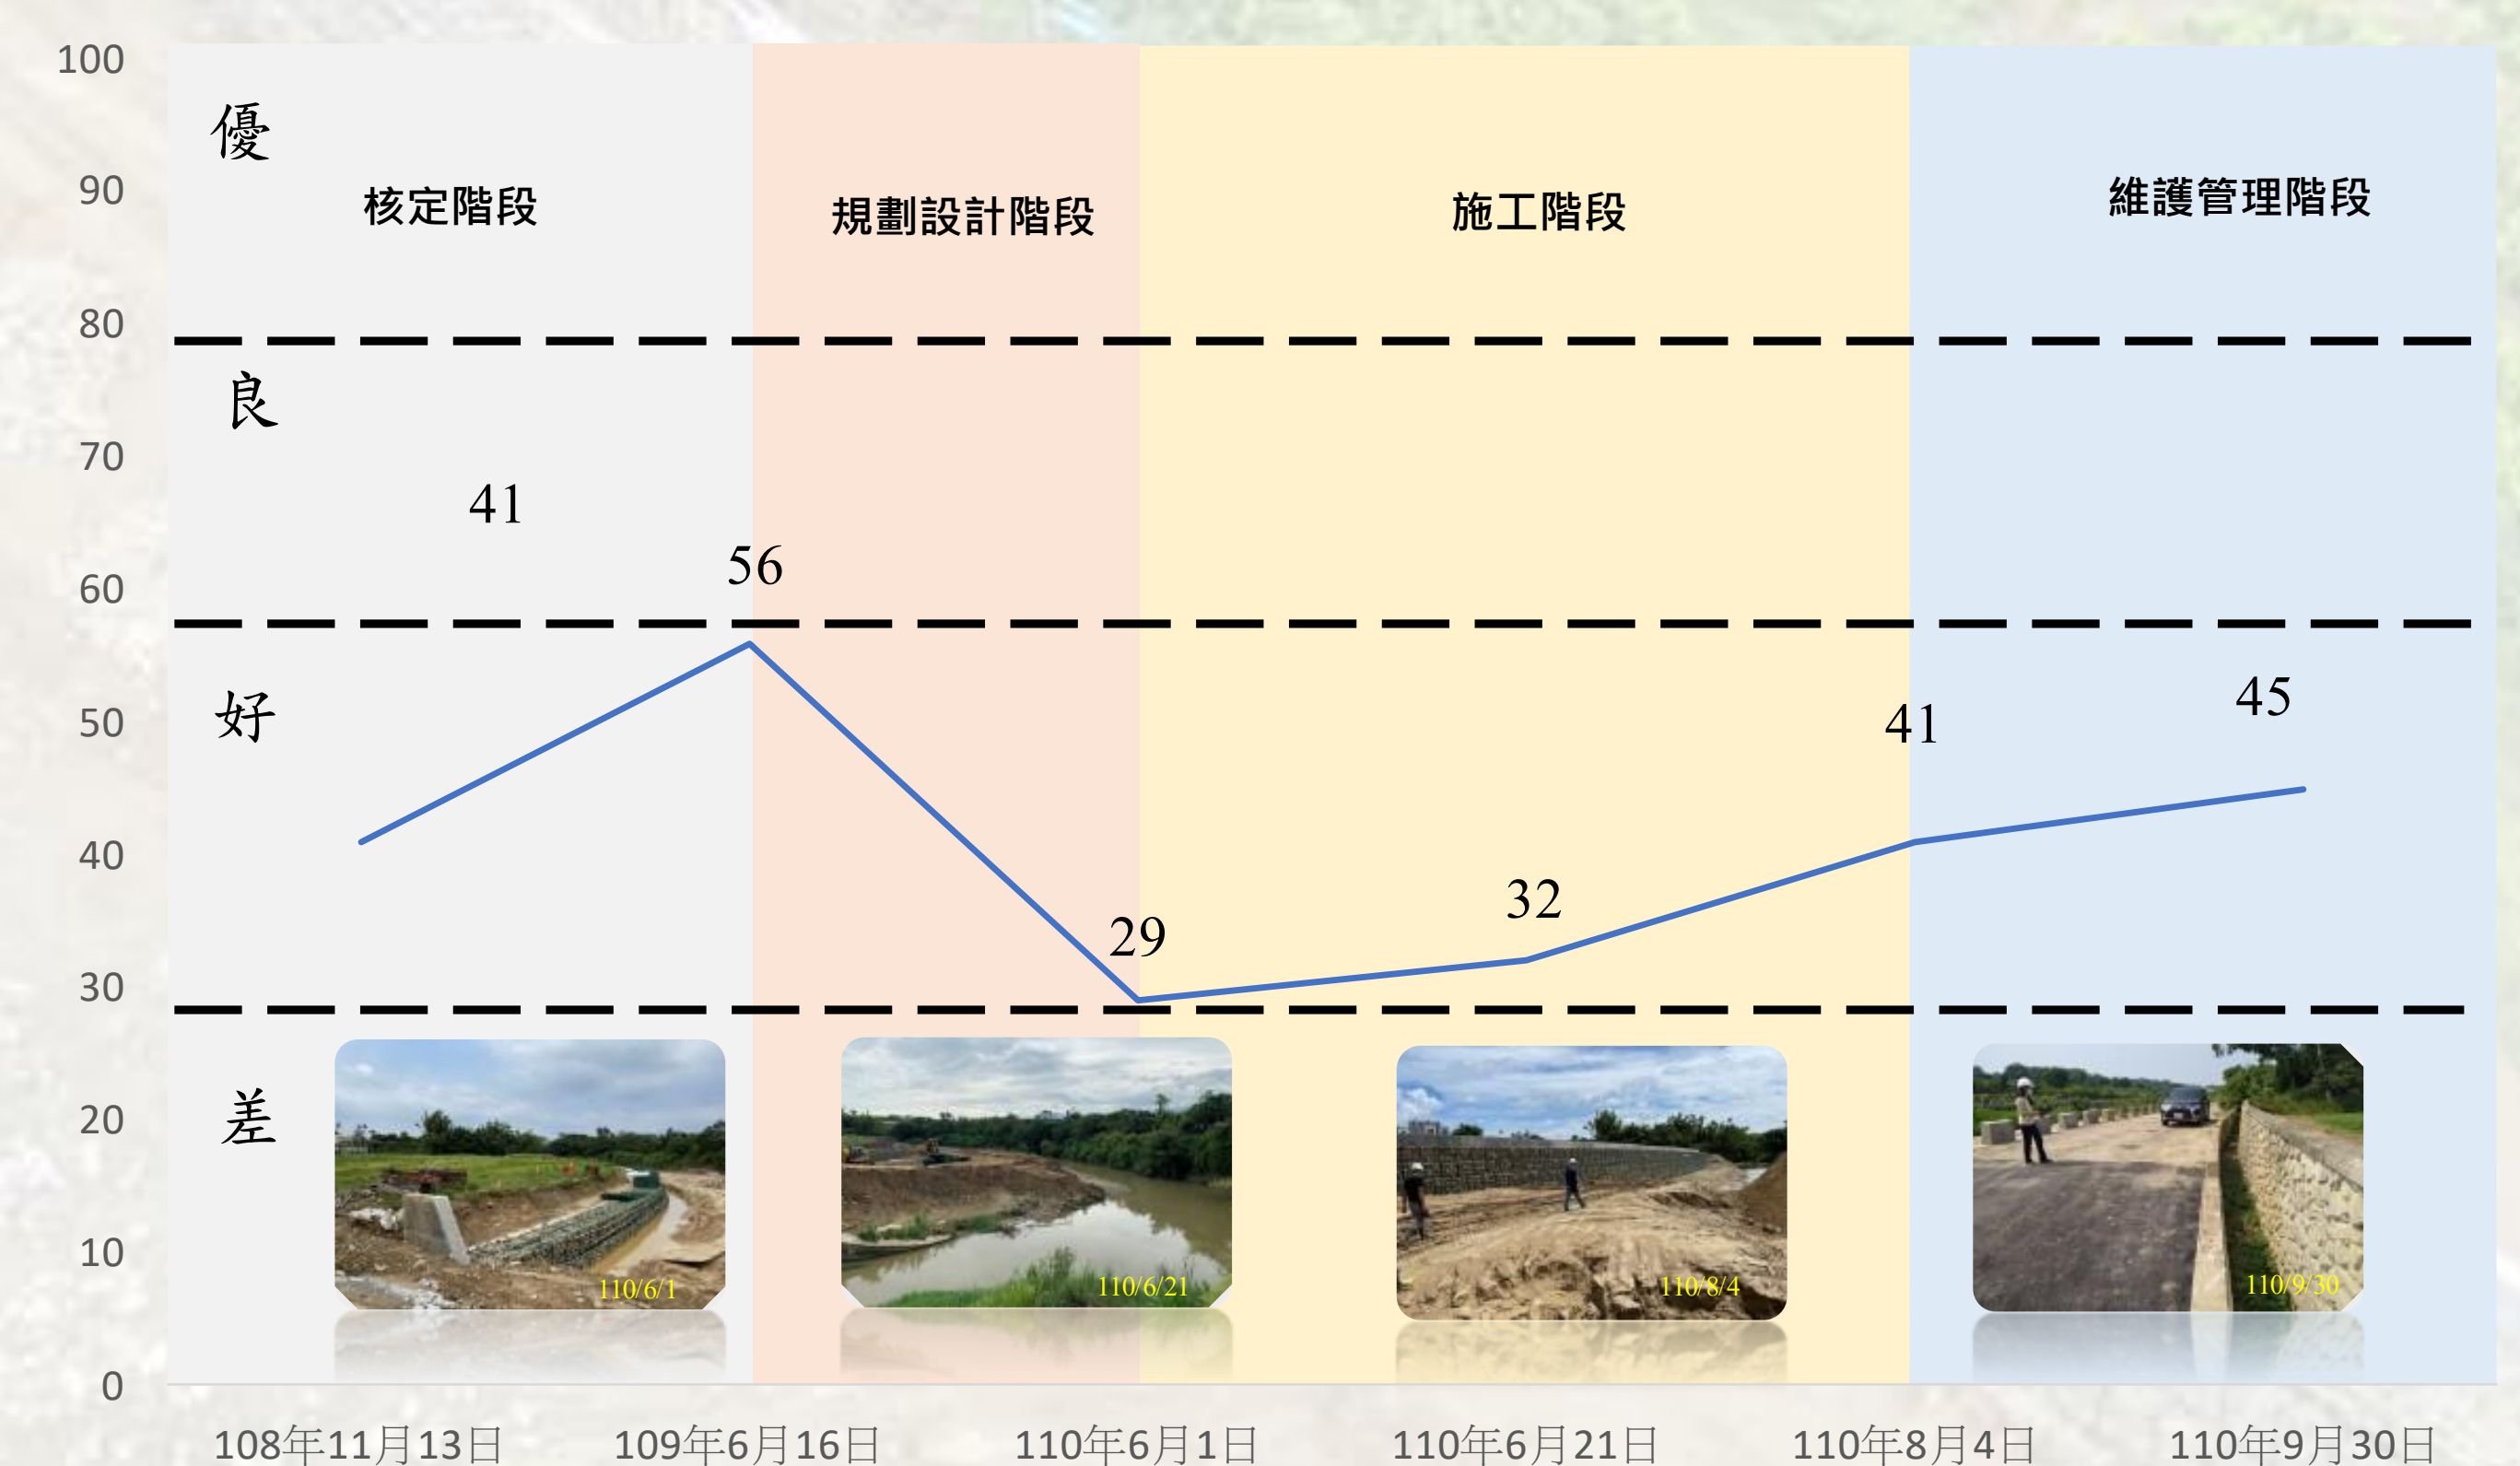
圖2南港溪南港護岸防災減災工程(一)快速棲地評估分數成果

本工程於施工前(108年11月13日及109年6月16日)、施工中(110年6月1日、110年6月21日及110年8月4日)，共執行5次調查，因為110年5月底遭逢大雨事件影響，導致溪水濁度提高及雨水冲刷裸露地，並且工區內雜亂，故整體分數偏低，並且生態檢核團隊提報環境異常狀況，協請施工單位改善工區環境，並於110年8月4日復勘，其經複勘結果顯示現地恢復良好，並要求施工單位增加防塵網，避免回填土堆流失，影響河川環境。

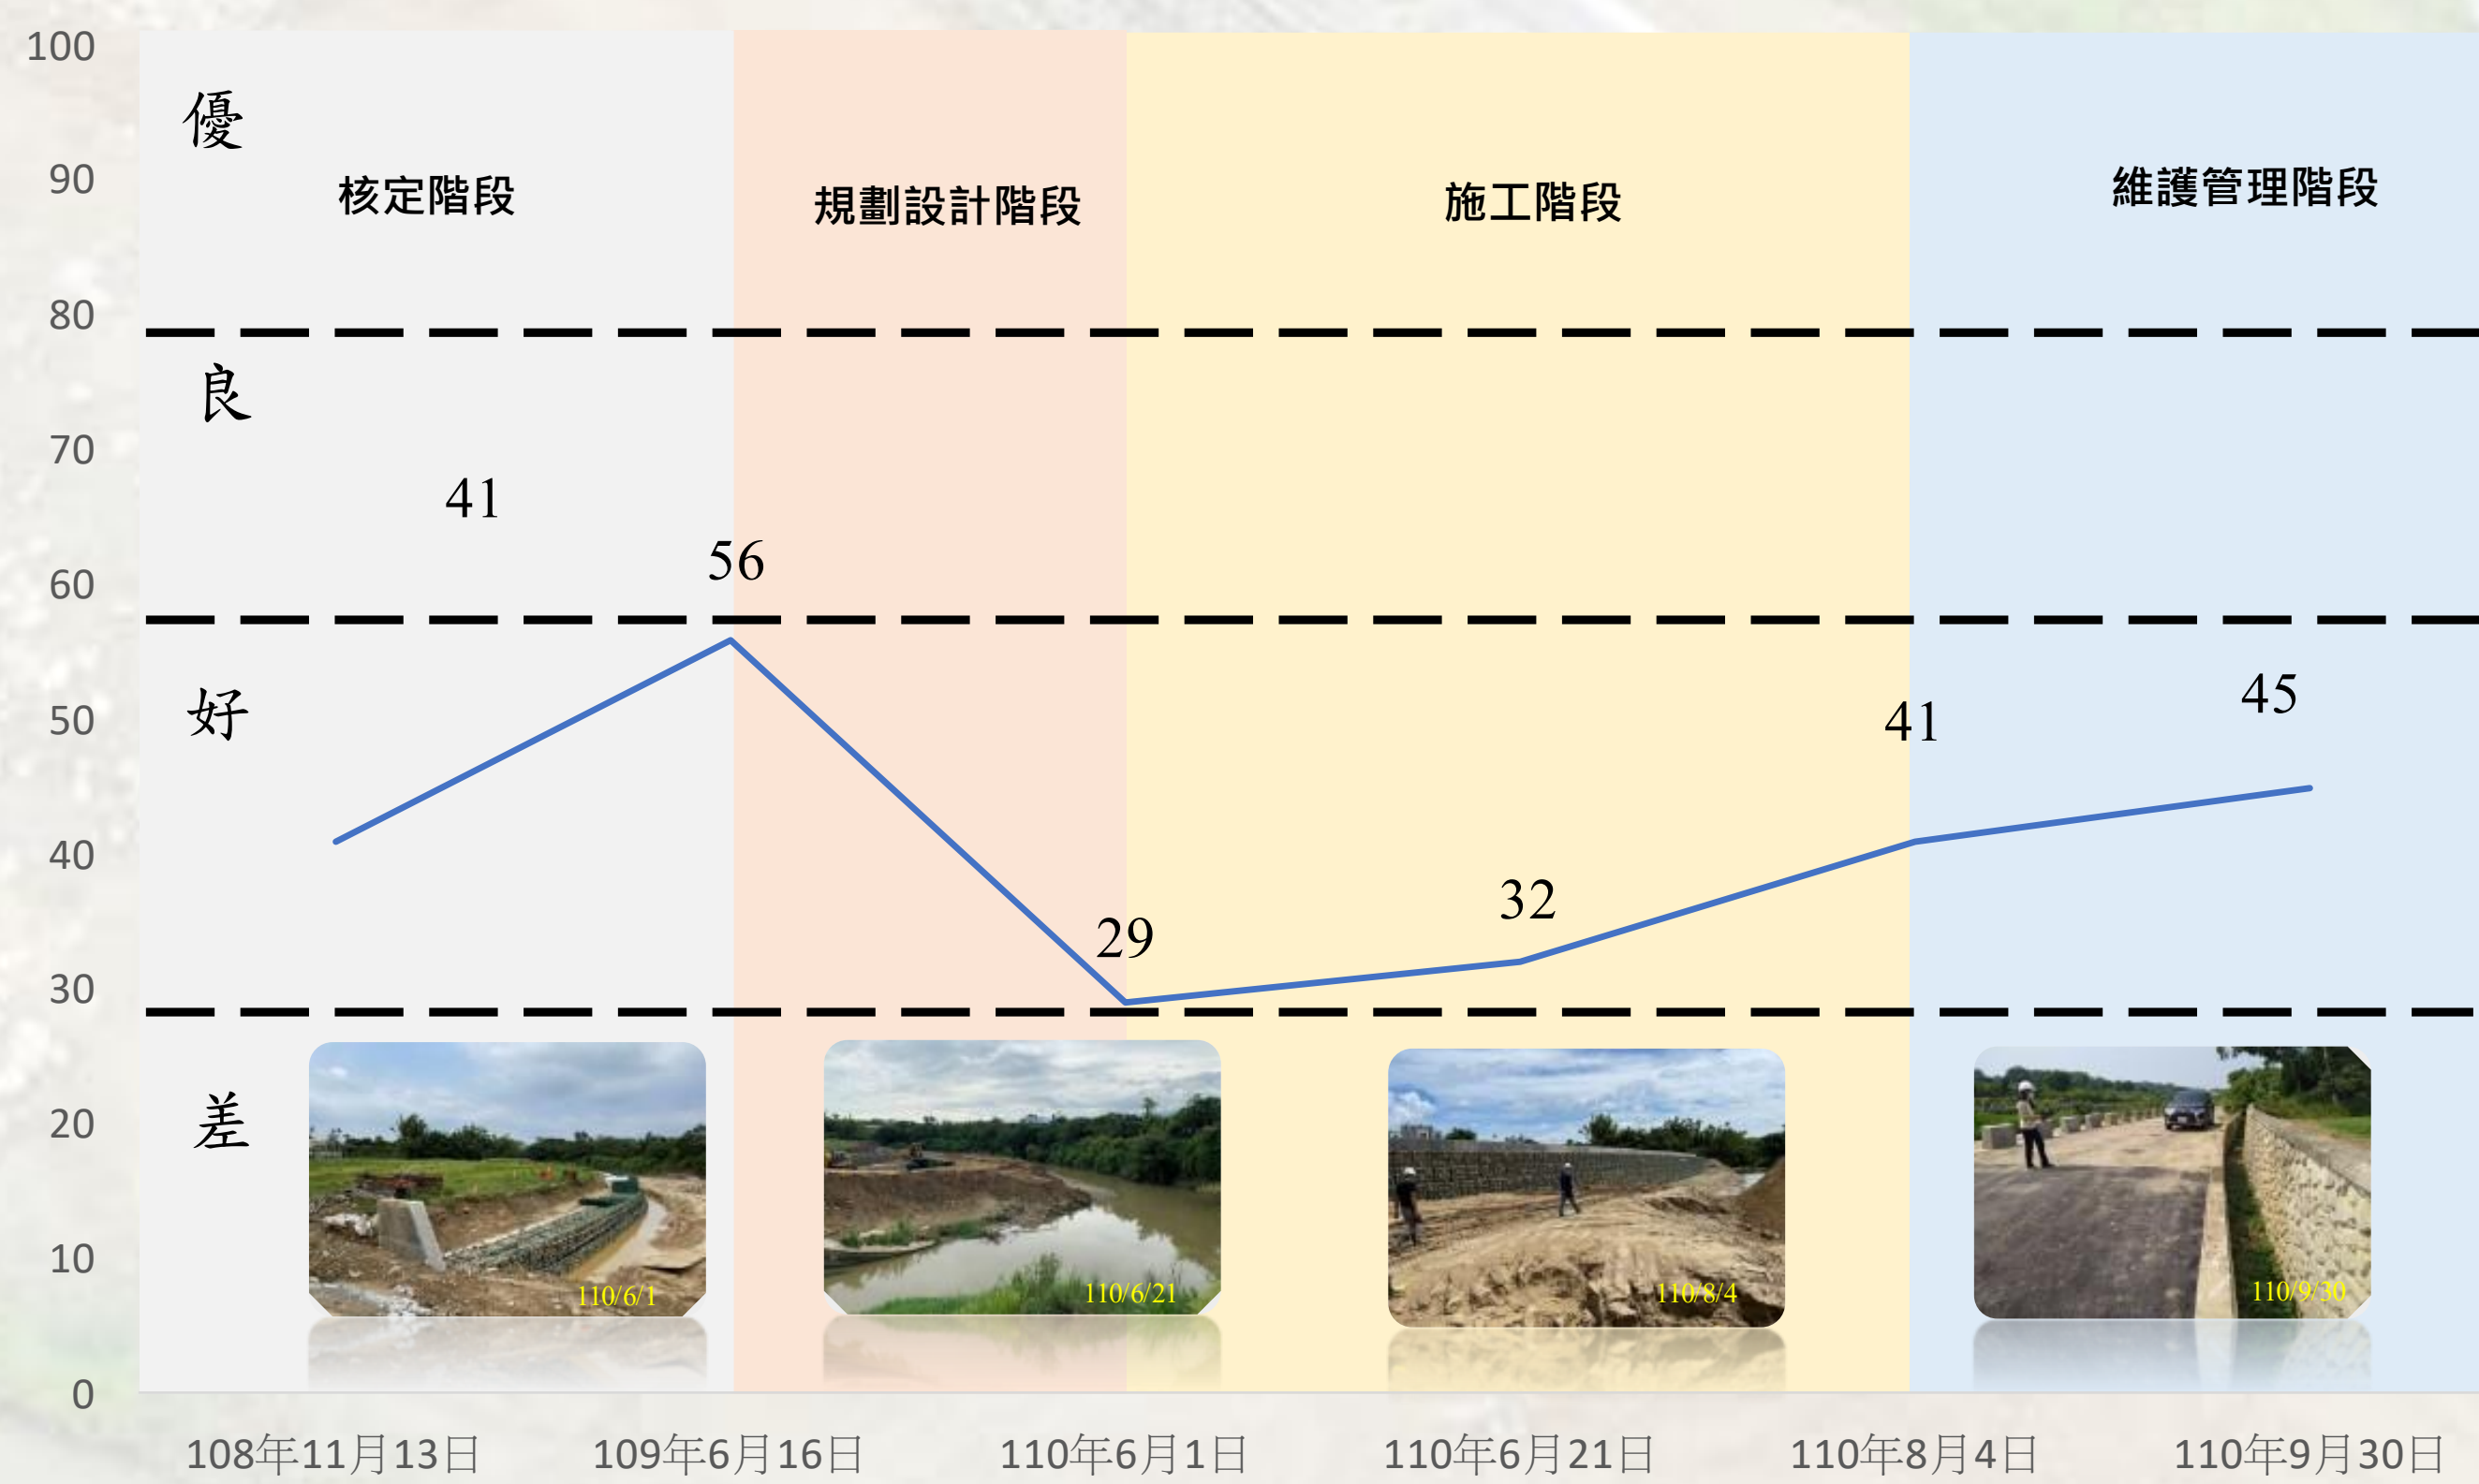
圖2 南港溪南港護岸防災減災工程(一)快速棲地評估分數成果

本案工程完工後，河道水質濁度下降，甚至岸邊緩流區的水質可清澈見底，另執行維護管理階段生態檢核時，有發現小白鷺出現的蹤跡，魚類亦有觀察到尼羅口孵非鯽(吳郭魚)，以及蜻蜓類出沒，左岸覆土灘地已有植被生長，其整體環境分數上升。
