# 109 年第二河川局轄區生態檢核及民眾參與

南港溪南港護岸防災減災工程(一)

生態檢核報告

(工程施工階段)

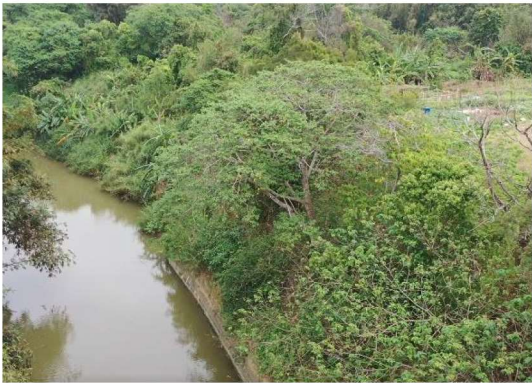
| 施工前 | |
|---|---|
| 位置或樁號：0K+100<br>日期：109/03/06<br>說明：南港溪施工區段左岸有相思樹，為民俗植物應予以保留。 | 位置或樁號：0K+000<br>日期：109/03/06<br>說明：右岸喬木可移植至左岸回填處，並維持上下游生態之連續性、常流水狀態，降低對水中生物之危害。 |

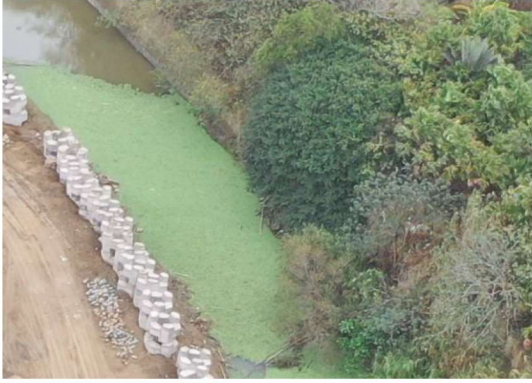
| 施工前 | |
|---|---|
| 位置或樁號：0K+100<br>日期：109/12/10<br>說明：施工僅施作右岸護岸，左岸未施作。 | 位置或樁號 0K+000<br>日期：109/12/10<br>說明：右岸經植物判定較無具價值之珍稀樹木，多為竹林，故工程現地清除。 |

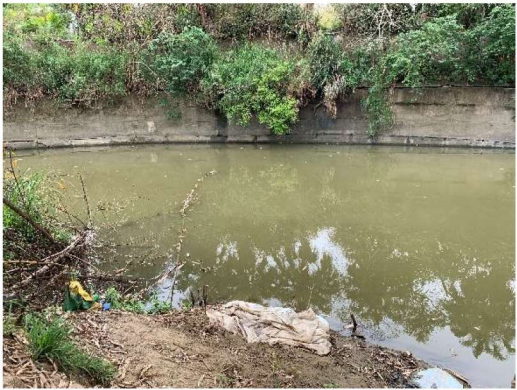
| 施工前 | |
|---|---|
| 位置或樁號：0K+150<br>日期：109/03/06<br>說明：左岸既有護岸，預計會回填土方覆蓋。 | 位置或樁號：0K+275<br>日期：109/03/06<br>說明：南港護岸新舊護岸交界處。 |

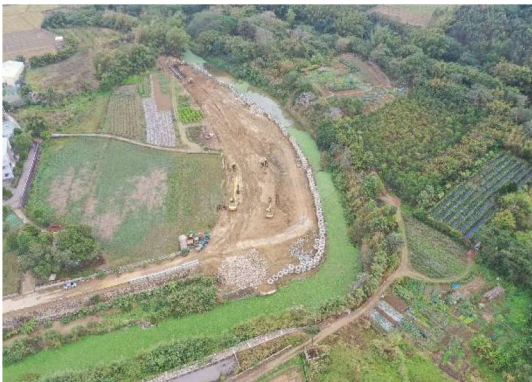
| 施工前 | |
|---|---|
| 位置或樁號：0K+150<br>日期：109/12/10<br>說明：左岸尚未施工。 | 位置或樁號：<br>日期：<br>說明：。 |

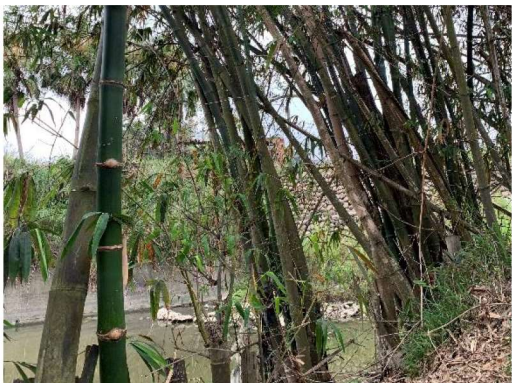
| 施工前 | |
|---|---|
| 位置或樁號：0K+275<br>日期：109/03/06<br>說明：南港溪右岸原有竹林預定挖除區域。 | 位置或樁號：0K+000<br>日期：109/03/06<br>說明：南港溪兩岸周遭喬木綠地。 |

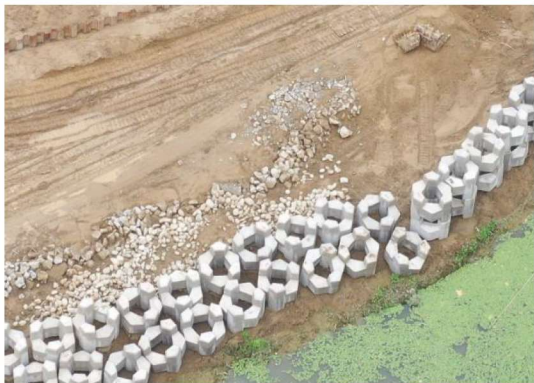
| 施工前 | |
|---|---|
| 位置或樁號：0K+275<br>日期：109/12/10<br>說明：已進行挖除，建議裸露地應避免揚塵跟沖刷。 | 位置或樁號：0K+000<br>日期：109/12/10<br>說明：施工情形。 |

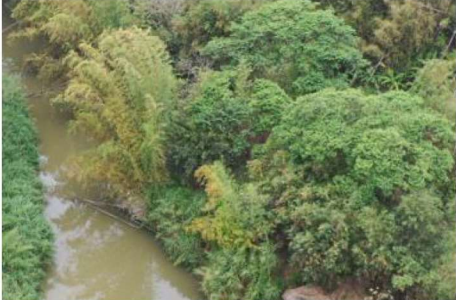
| 保護對象 | 生態保育對策： |
|---|---|
| <p>位置或樁號：237863, 2726009<br/>說明：右岸既有喬灌木(工區內)</p> | |

| 保護對象 | 生態保育對策： |
|---|---|
| | <p>建議生態保育策略採「減輕、補償」為原則，減少工區施工範圍不必要的破壞及對生物施作補償措施。</p> <ol style="list-style-type: none"> <li>1. 一工區右岸既有喬灌木，應予以保留或遷移至左岸回填處。</li> <li>2. 建議採用半半施工法，設置排擋水設施及進行導流措施。</li> <li>3. 於回填處鋪設稻草蓆、植生網等，增強穩固性及加快植被復育速度。</li> </ol> |

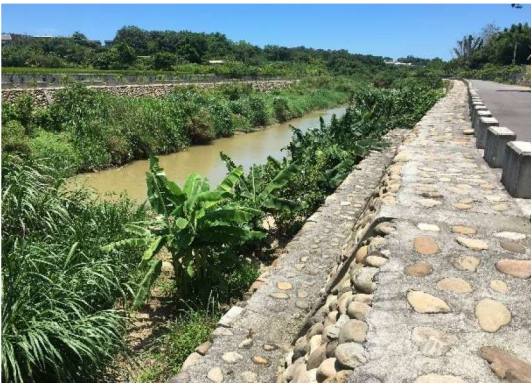
| <p>位置或樁號：240831,2746159<br/>日期：109/06/16<br/>說明：工區一－南港溪前期護岸情況。</p> | <p>位置或樁號：240831,2746159<br/>日期：109/06/16<br/>說明：工區－工程預定地為竹林。</p> |

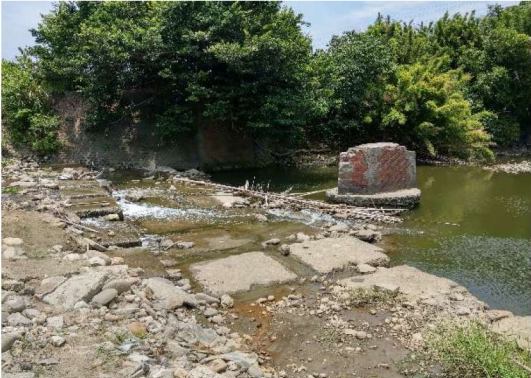
| <p>位置或樁號：237333,2726824<br/>日期：109/07/15<br/>說明：工區二－橋墩現況。</p> | <p>位置或樁號：237333,2726824<br/>日期：109/07/15<br/>說明：工區二－枯木受到固床工及橋墩影響，無法順利排除。</p> |

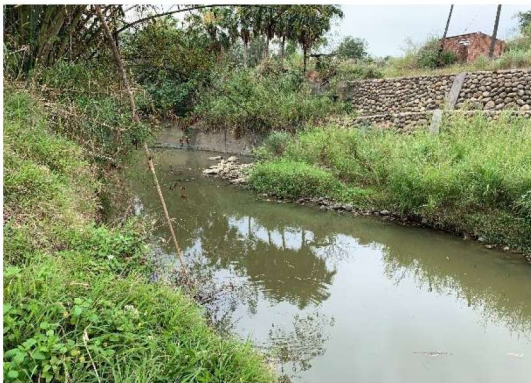
| <p>說明：施工前與主辦課同仁討論工程內容<br/>(109/6/16)</p> | <p>說明：新舊護岸銜接處(109/6/16)</p> |
