110 年第二河川局轄區生態檢核及民眾參與

南港溪南港護岸防災減災工程(一)

(施工階段)

生態檢核報告(初稿)

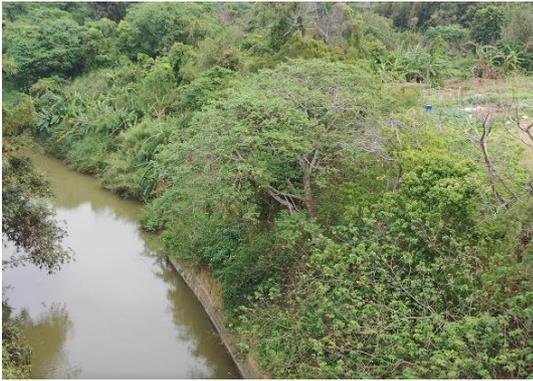
<p>位置或樁號：0K+100 日期：109/03/06 說明：南港溪施工區段左岸有相思樹，為民俗植物應予以保留。</p>	<p>位置或樁號：0K+000 日期：109/03/06 說明：右岸喬木可移植至左岸回填處，並維持上下游生態之連續性、常流水狀態，降低對水中生物之危害。</p>
施工中

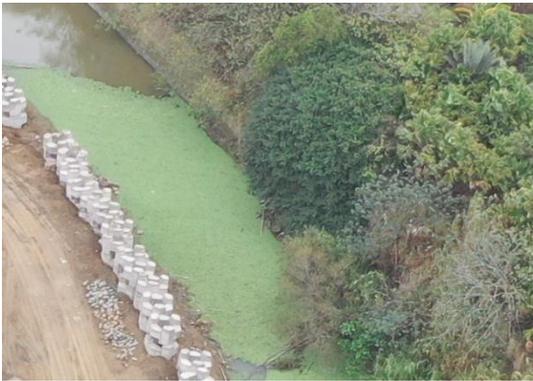
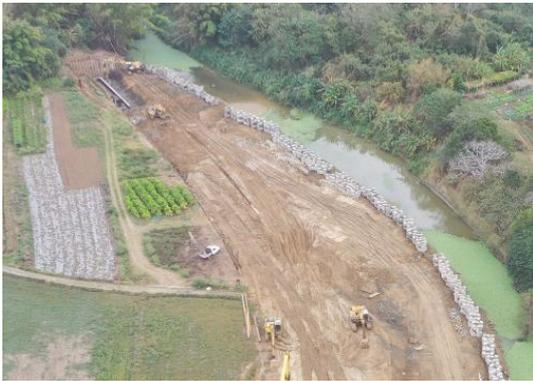
<p>位置或樁號：0K+100 日期：109/12/10 說明：施工僅施作右岸護岸，左岸未施作。</p>	<p>位置或樁號 0K+000 日期：109/12/10 說明：右岸經植物判定較無具價值之珍稀樹木，多為竹林，故工程現地清除。</p>
施工後

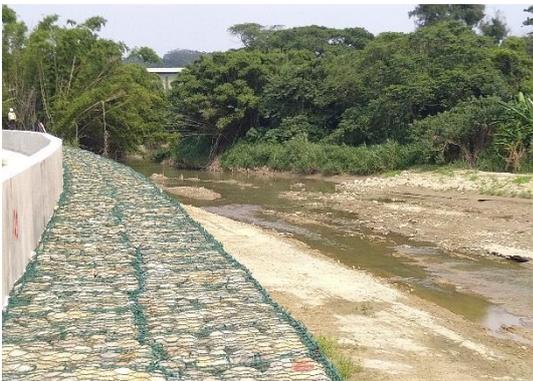
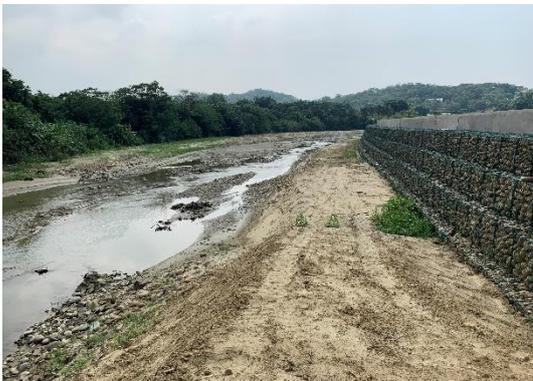
<p>位置或樁號：0K+120 日期：110/9/30 說明：箱籠護岸</p>	<p>位置或樁號：0K+150 日期：110/9/30 說明：目前裸露地採自然復育。</p>

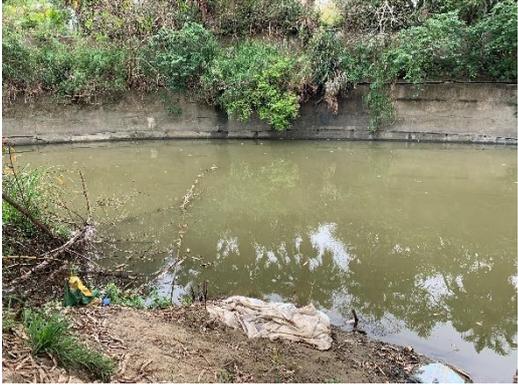
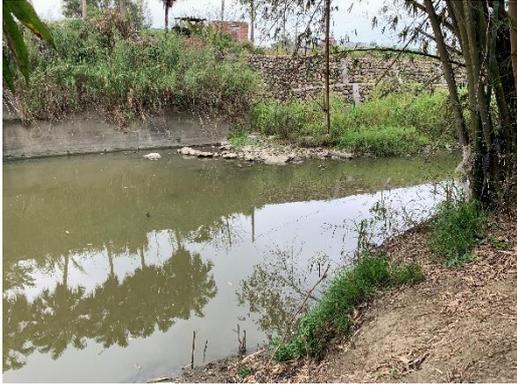
<p>位置或樁號：0K+150 日期：109/03/06 說明：左岸既有護岸，預計會回填土方覆蓋。</p>	<p>位置或樁號：0K+275 日期：109/03/06 說明：南港護岸新舊護岸交界處。</p>
施工中

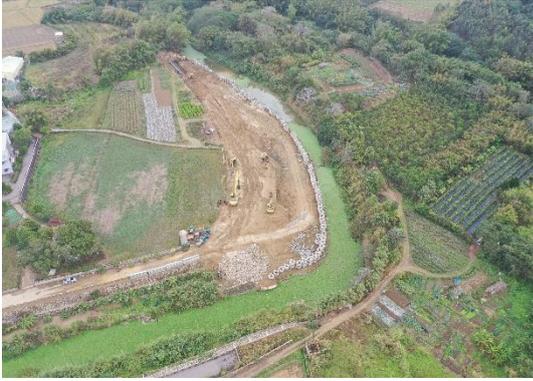
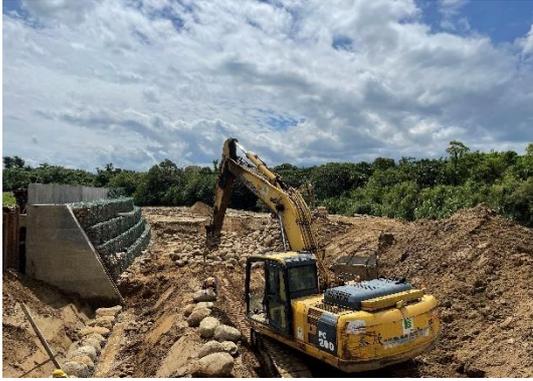
<p>位置或樁號：0K+150 日期：109/12/10 說明：左岸尚未施工。</p>	<p>位置或樁號：0+150 日期：110/8/4 說明：箱籠施作完成，銜接既有護岸施工中。</p>
施工後

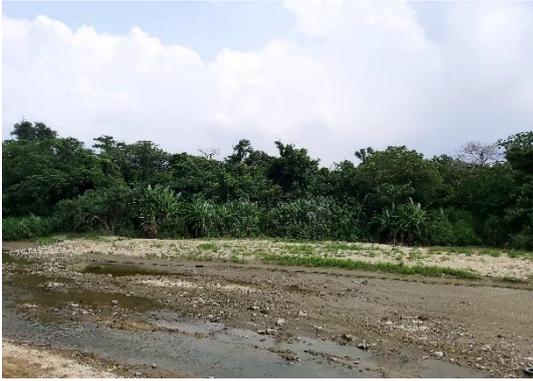
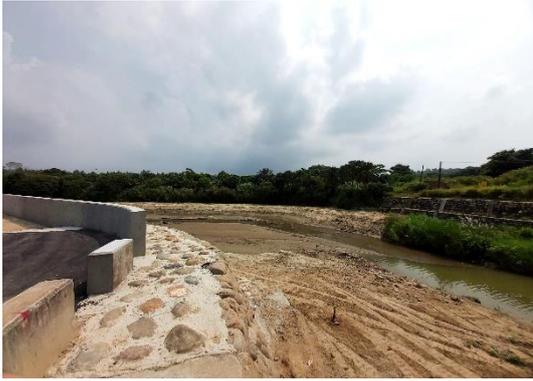
<p>位置或樁號：0K+150 日期：110/9/30 說明：未影響左岸雜木林</p>	<p>位置或樁號：0K+275 日期：110/9/30 說明：轉彎段銜接既有護岸，</p>

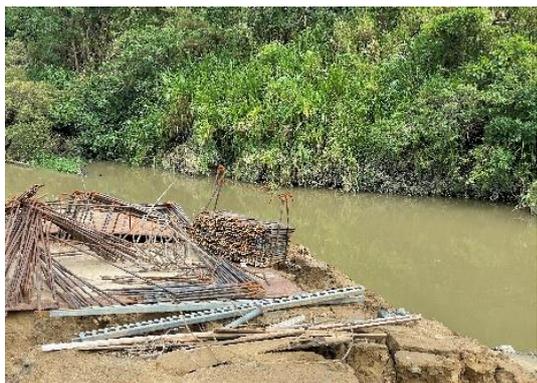
類型	發現日期 /通報日期	狀況說明	協助事項及建議	改善情形 (及完成日期)	涉及罰則
環境異常	6/1	裸露土遭沖刷，並且造成河川濁度上升。	建議鋪設防塵網或鋪塑膠防止大雨沖刷	110/8/4	<input type="checkbox"/> 是， <input checked="" type="checkbox"/> 否

異常狀況說明：施工材料堆置雜亂

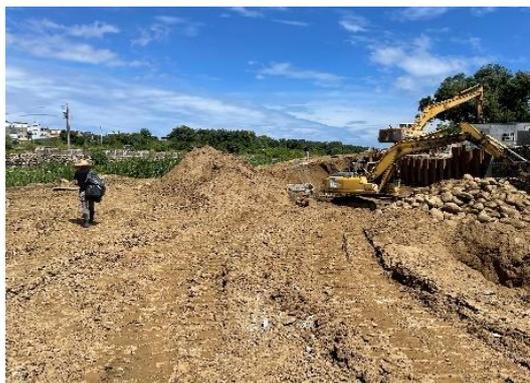
改善情形說明：工區已整理完畢

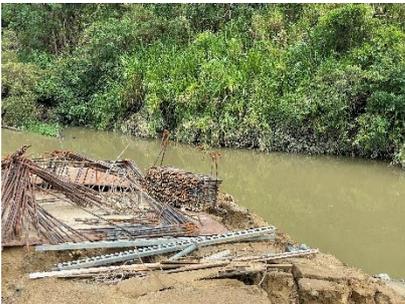
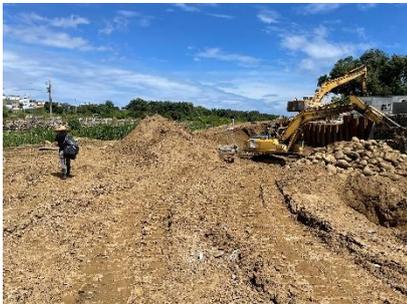
異常狀況類型	<input type="checkbox"/> 施工範圍超過原設計 <input type="checkbox"/> 構造物開挖面過大 <input type="checkbox"/> 生態保護對象異常 <input type="checkbox"/> 動物暴斃 <input type="checkbox"/> 常流水斷流 <input checked="" type="checkbox"/> 水質濁度異常 <input type="checkbox"/> 環保團體或在地居民陳情 <input checked="" type="checkbox"/> 其他事件：大雨事件造成工區環境雜亂		
填表人員 (單位/職稱)	關00 (台水院/研究專員)	填表日期	民國 110 年 6 月 1 日
狀況提報人 (單位/職稱)	關00 (台水院/研究專員)	異常狀況 發現日期	民國 110 年 6 月 1 日
異常狀況說明	1. 土砂流入河川，造成濁度上升。 2. 工程材料堆放請統一地點放置。	協助事項及 建議	1. 現場施工應加強環境保護及工程現地整理之施行。 2. 請設置材料堆放區域，避免造成器材跌落河道或施工安全。
複查者	關00 (台水院/研究專員)	複查日期	民國 110 年 8 月 4 日
複查結果及 應採行動	已有要求施工單位整理工程現地情況，並加強土砂控管，8月4日複查水體濁度已有下降，並且施工單位已將工程材料統一堆放。

異常狀況說明：施工材料堆置雜亂	改善情形說明：工區已整理完畢

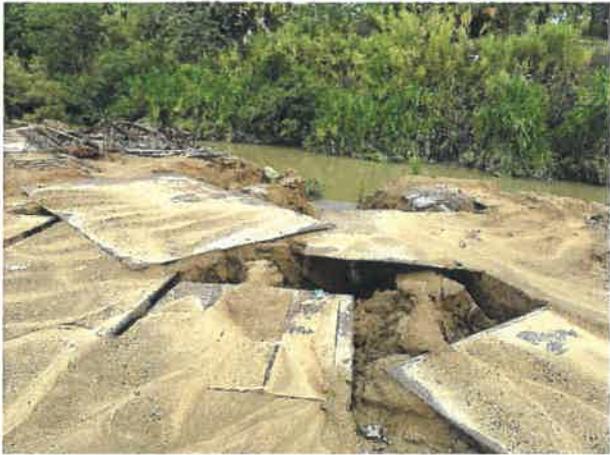
異常狀況處理			
異常狀況類型	<input type="checkbox"/> 施工範圍超過原設計； <input type="checkbox"/> 構造物開挖面過大； <input type="checkbox"/> 生態保護對象異常 <input type="checkbox"/> 動物暴斃； <input type="checkbox"/> 常流水斷流； <input checked="" type="checkbox"/> 水質濁度異常； <input type="checkbox"/> 環保團體或民眾陳情 <input checked="" type="checkbox"/> 其他:工程材料堆放統一		
狀況通報人 (單位/職稱)	財團法人台灣水資源與農業研究院 (闕 <input type="checkbox"/> /研究助理)	異常狀況 發現日期	民國 110 年 6 月 1 日
異常狀況說明	1. 無臨時水保等防止土砂流入造成濁度上升。 2. 工程材料堆放請統一地點。	解決對策	1. 現場施工應加強環境保護之施行。 2. 請設置材料堆放區域，避免造成器材跌落河道或施工安全。

位置或樁號：237707,2725914 異常狀況說明：大雨沖刷導致土砂崩塌流入河道，造成濁度異常提升	位置或樁號：237707,2725914 異常狀況說明：工程材料應統一放置，材料快跌落河道

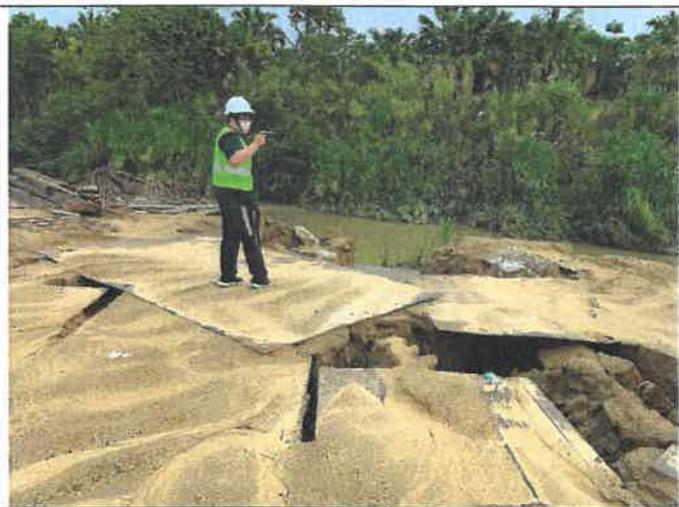
說明：土砂流失建議加強保護
日期：110/06/01

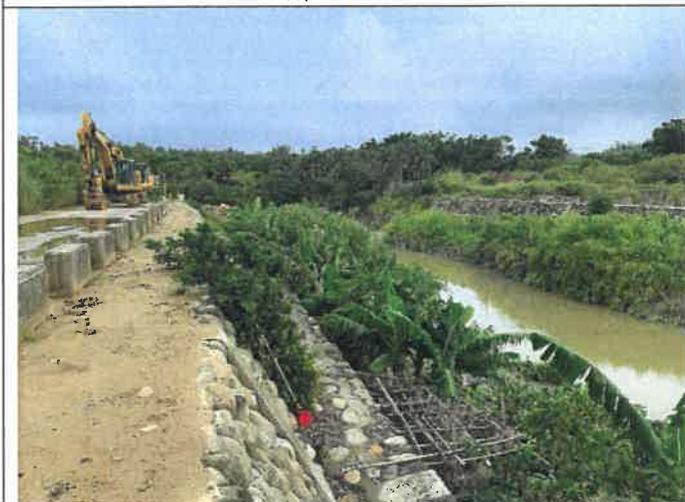
說明：下游已改善段，目前現況良好
日期：110/06/01

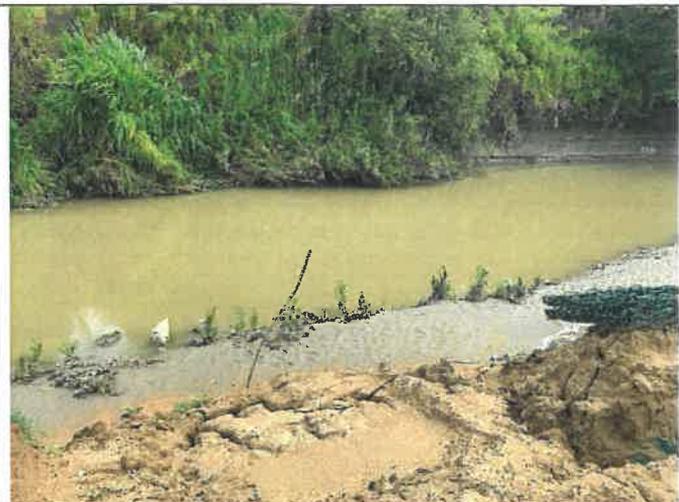
說明：加強管理材料堆放位置
日期：110/06/01

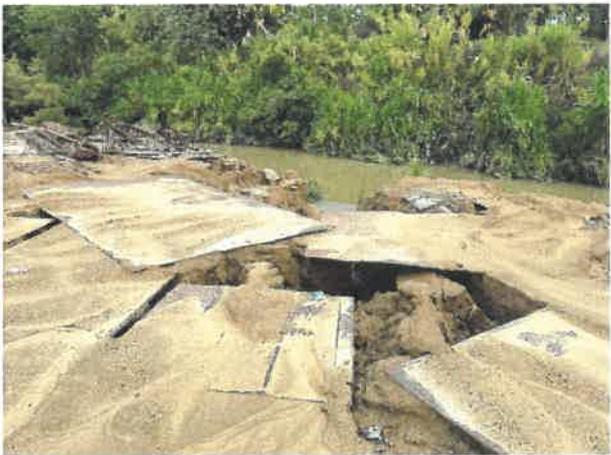
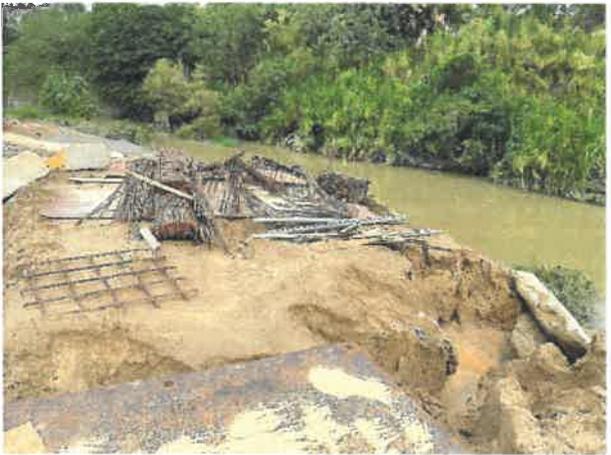
位置或樁號：237707,2725914 異常狀況說明：大雨沖刷導致土砂崩塌流入河道，造成濁度異常提升	位置或樁號：237707,2725914 異常狀況說明：工程材料應統一放置，材料快跌落河道

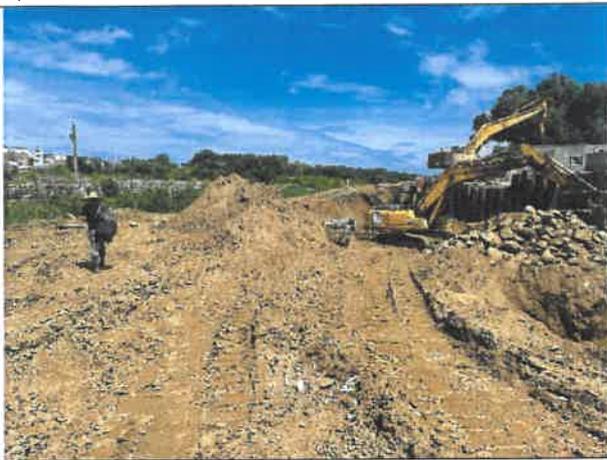
位置或椿號：237707,2725914
異常狀況說明：已有要求廠商整理工程現地。

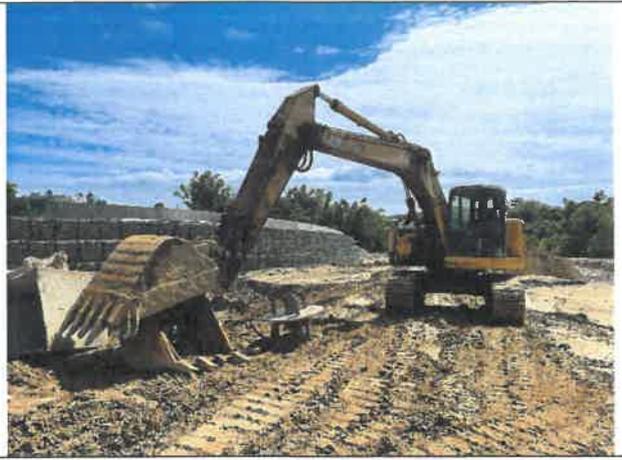
位置或椿號：237707,2725914
異常狀況說明：工程機具及工程材料已統一堆放。

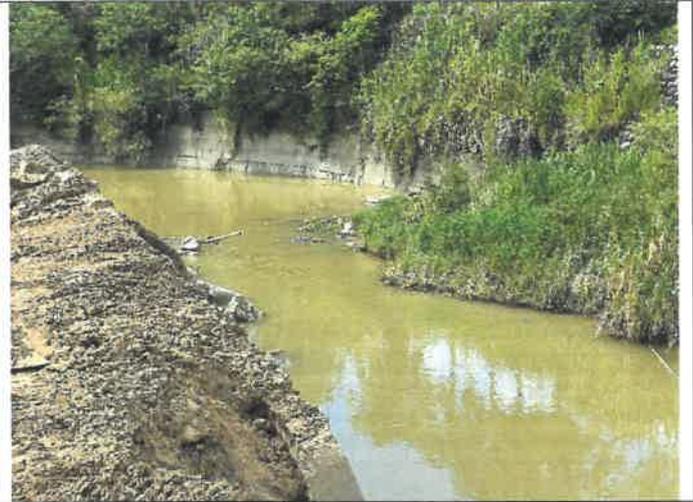
說明：工區範圍內水體濁度已有下降
日期：110/8/4

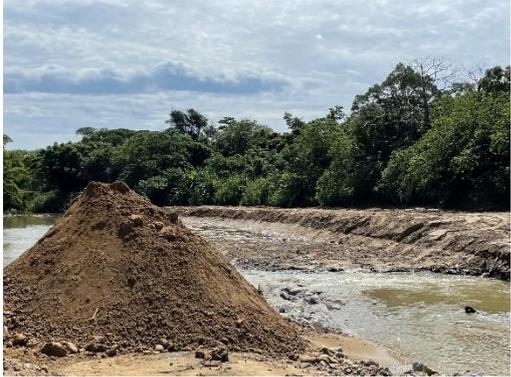
<p>位置或樁號：240831,2746159 日期：110/8/4 說明：回填土建議增加防塵網。</p>	<p>位置或樁號：240831,2746159 日期：110/8/4 說明：工程定時清理工區內垃圾。</p>

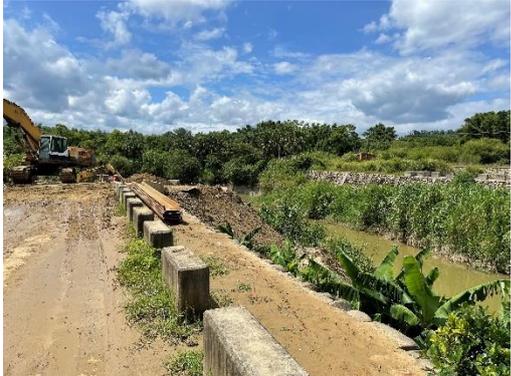
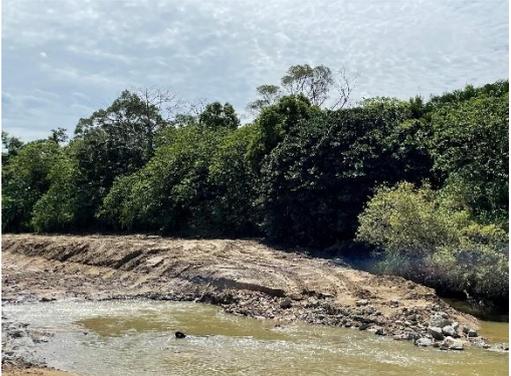
<p>位置或樁號：237333,2726824 日期：110/8/4 說明：大型器材放置定點。</p>	<p>位置或樁號：237333,2726824 日期：110/8/4 說明：左岸上游部分已覆土。</p>
