# 水利署委辦計畫成果海報

## 110年第二河川局轄區生態檢核及民眾參與(開口合約)

### 福興溪豐社橋上下游防災減災工程 維護管理階段

委託機關：經濟部水利署第二河川局

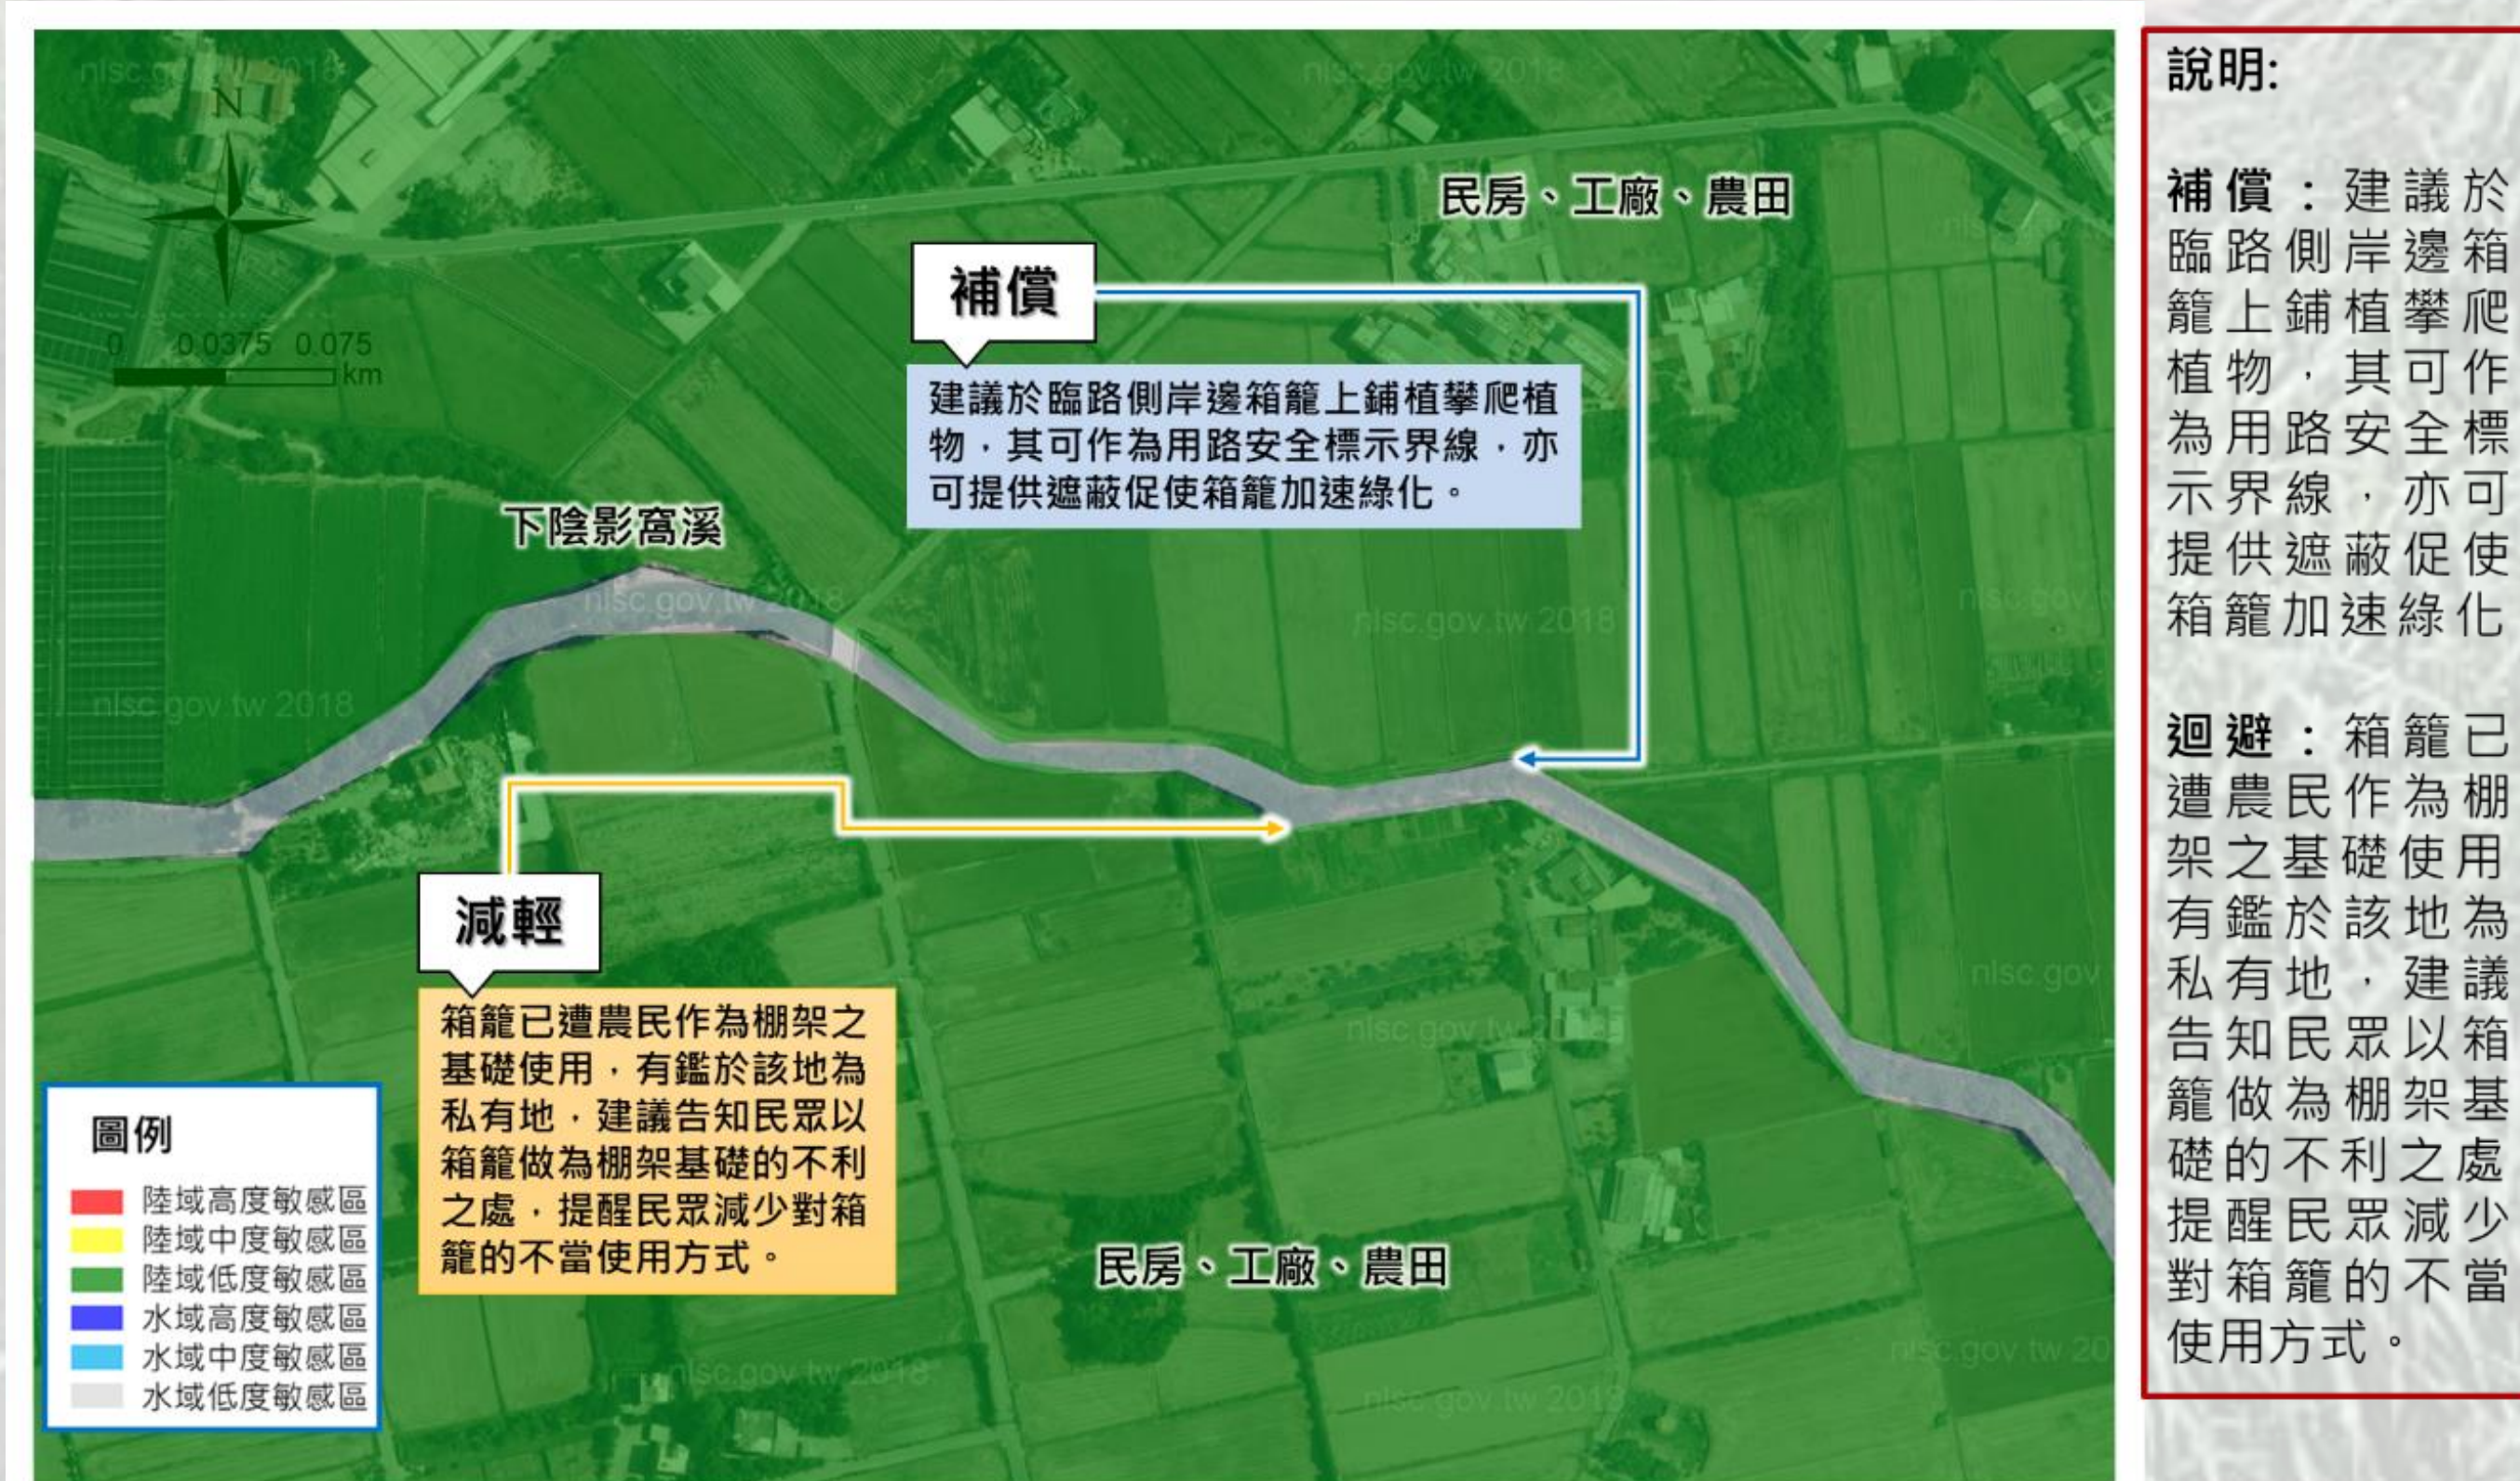
1. 確認生態保護對象狀況：灘地及箱籠周遭已有植生復育，箱籠也有部分表面有鴨跖草攀附，其植生綠化狀況良好。惟施工中回避保留之灌木，疑似農民已砍除，10/13現地調查未發現。
2. 可能之生態課題：
  - 珍稀植物或保育類動物分布：現勘調查未發現特殊物種。
  - 影響環境生態的開發行為：工程僅部分段施工，已有避免影響生態棲地之正常機能。
  - 強勢外來物種入侵：無入侵種植生出現。
  - 縱橫向通道阻隔：工程採用箱籠，無橫向阻隔。
  - 有無環境劣化現象，其與治理工程施作之關聯：本工區環境無劣化現象。
  - 其他當地生態系及生態資源面臨課題：當地物種單純，且為區域排水，故兩岸既有護岸，多為RC護岸，且皆為90度垂直壁，容易阻隔生物橫向移動。

圖1 福興溪豐社橋上下游防災減災工程(維管階段)生態友善措施執行情形

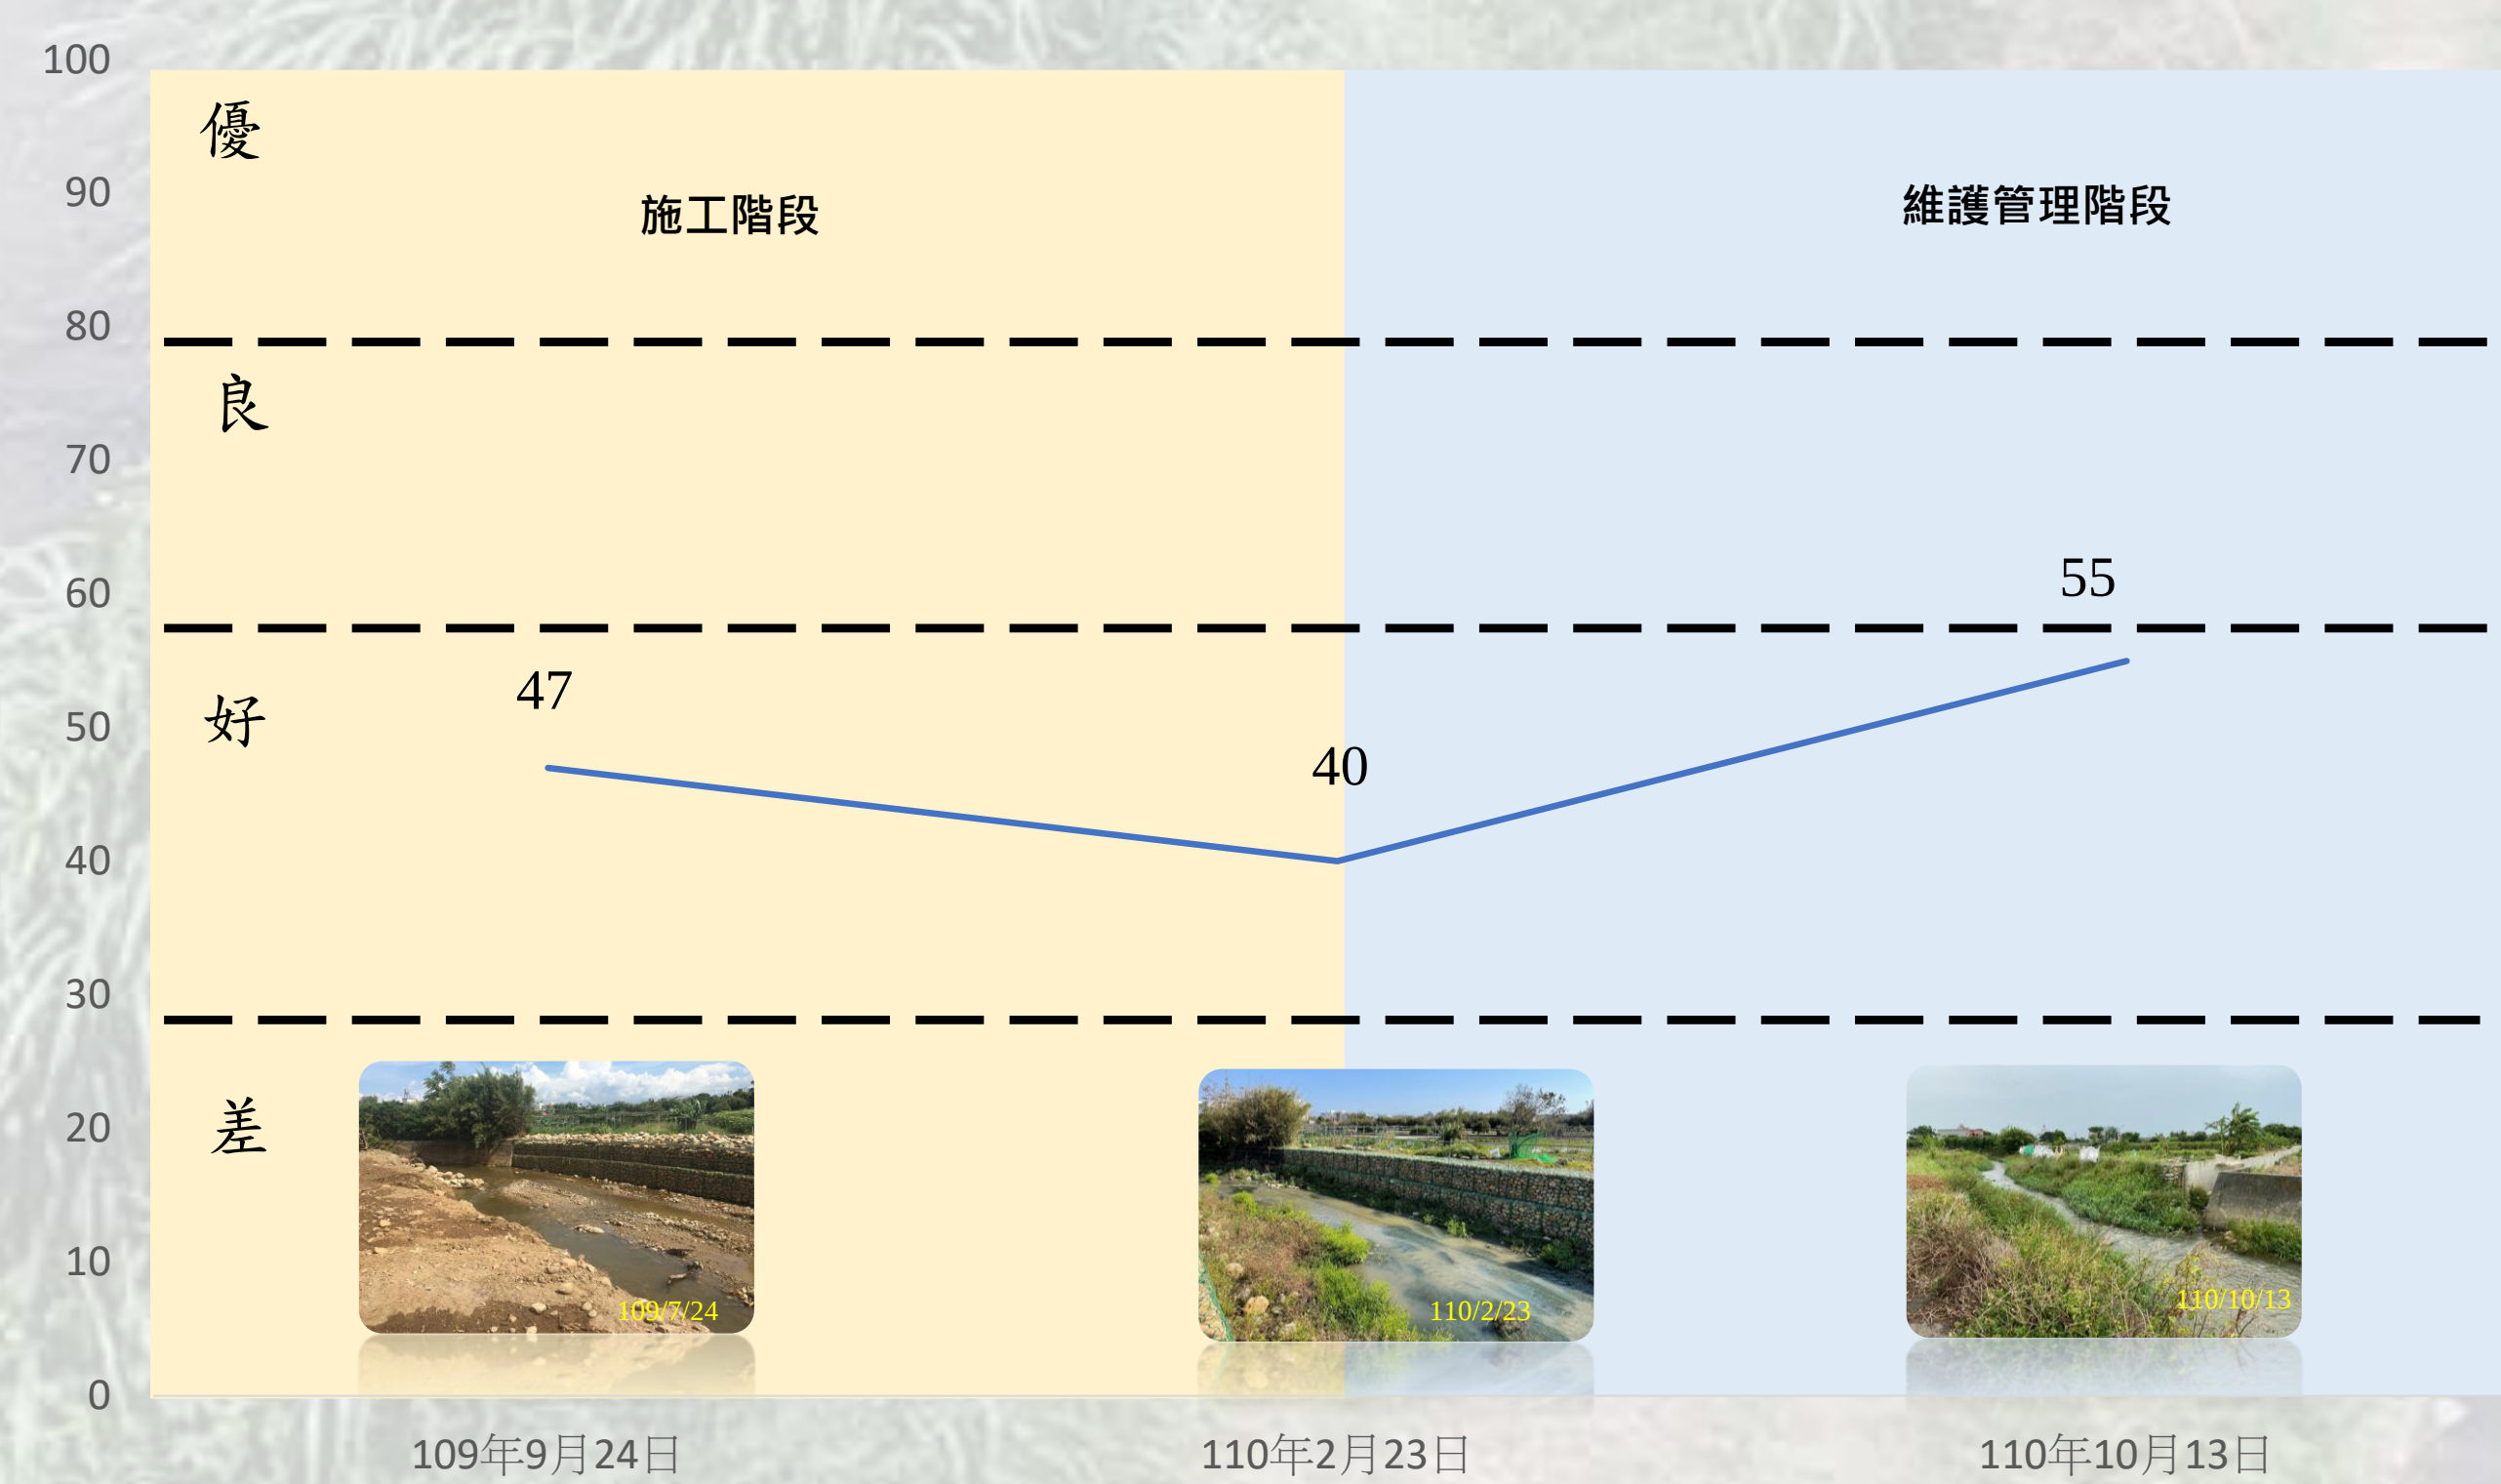
本案於施工階段及維護管理進行快速棲地評估，施工階段為47分、維管階段(30日)為40分、維管階段(竣工後1年)為55分。

圖2 福興溪豐社橋上下游防災減災工程快速棲地評估分數成果

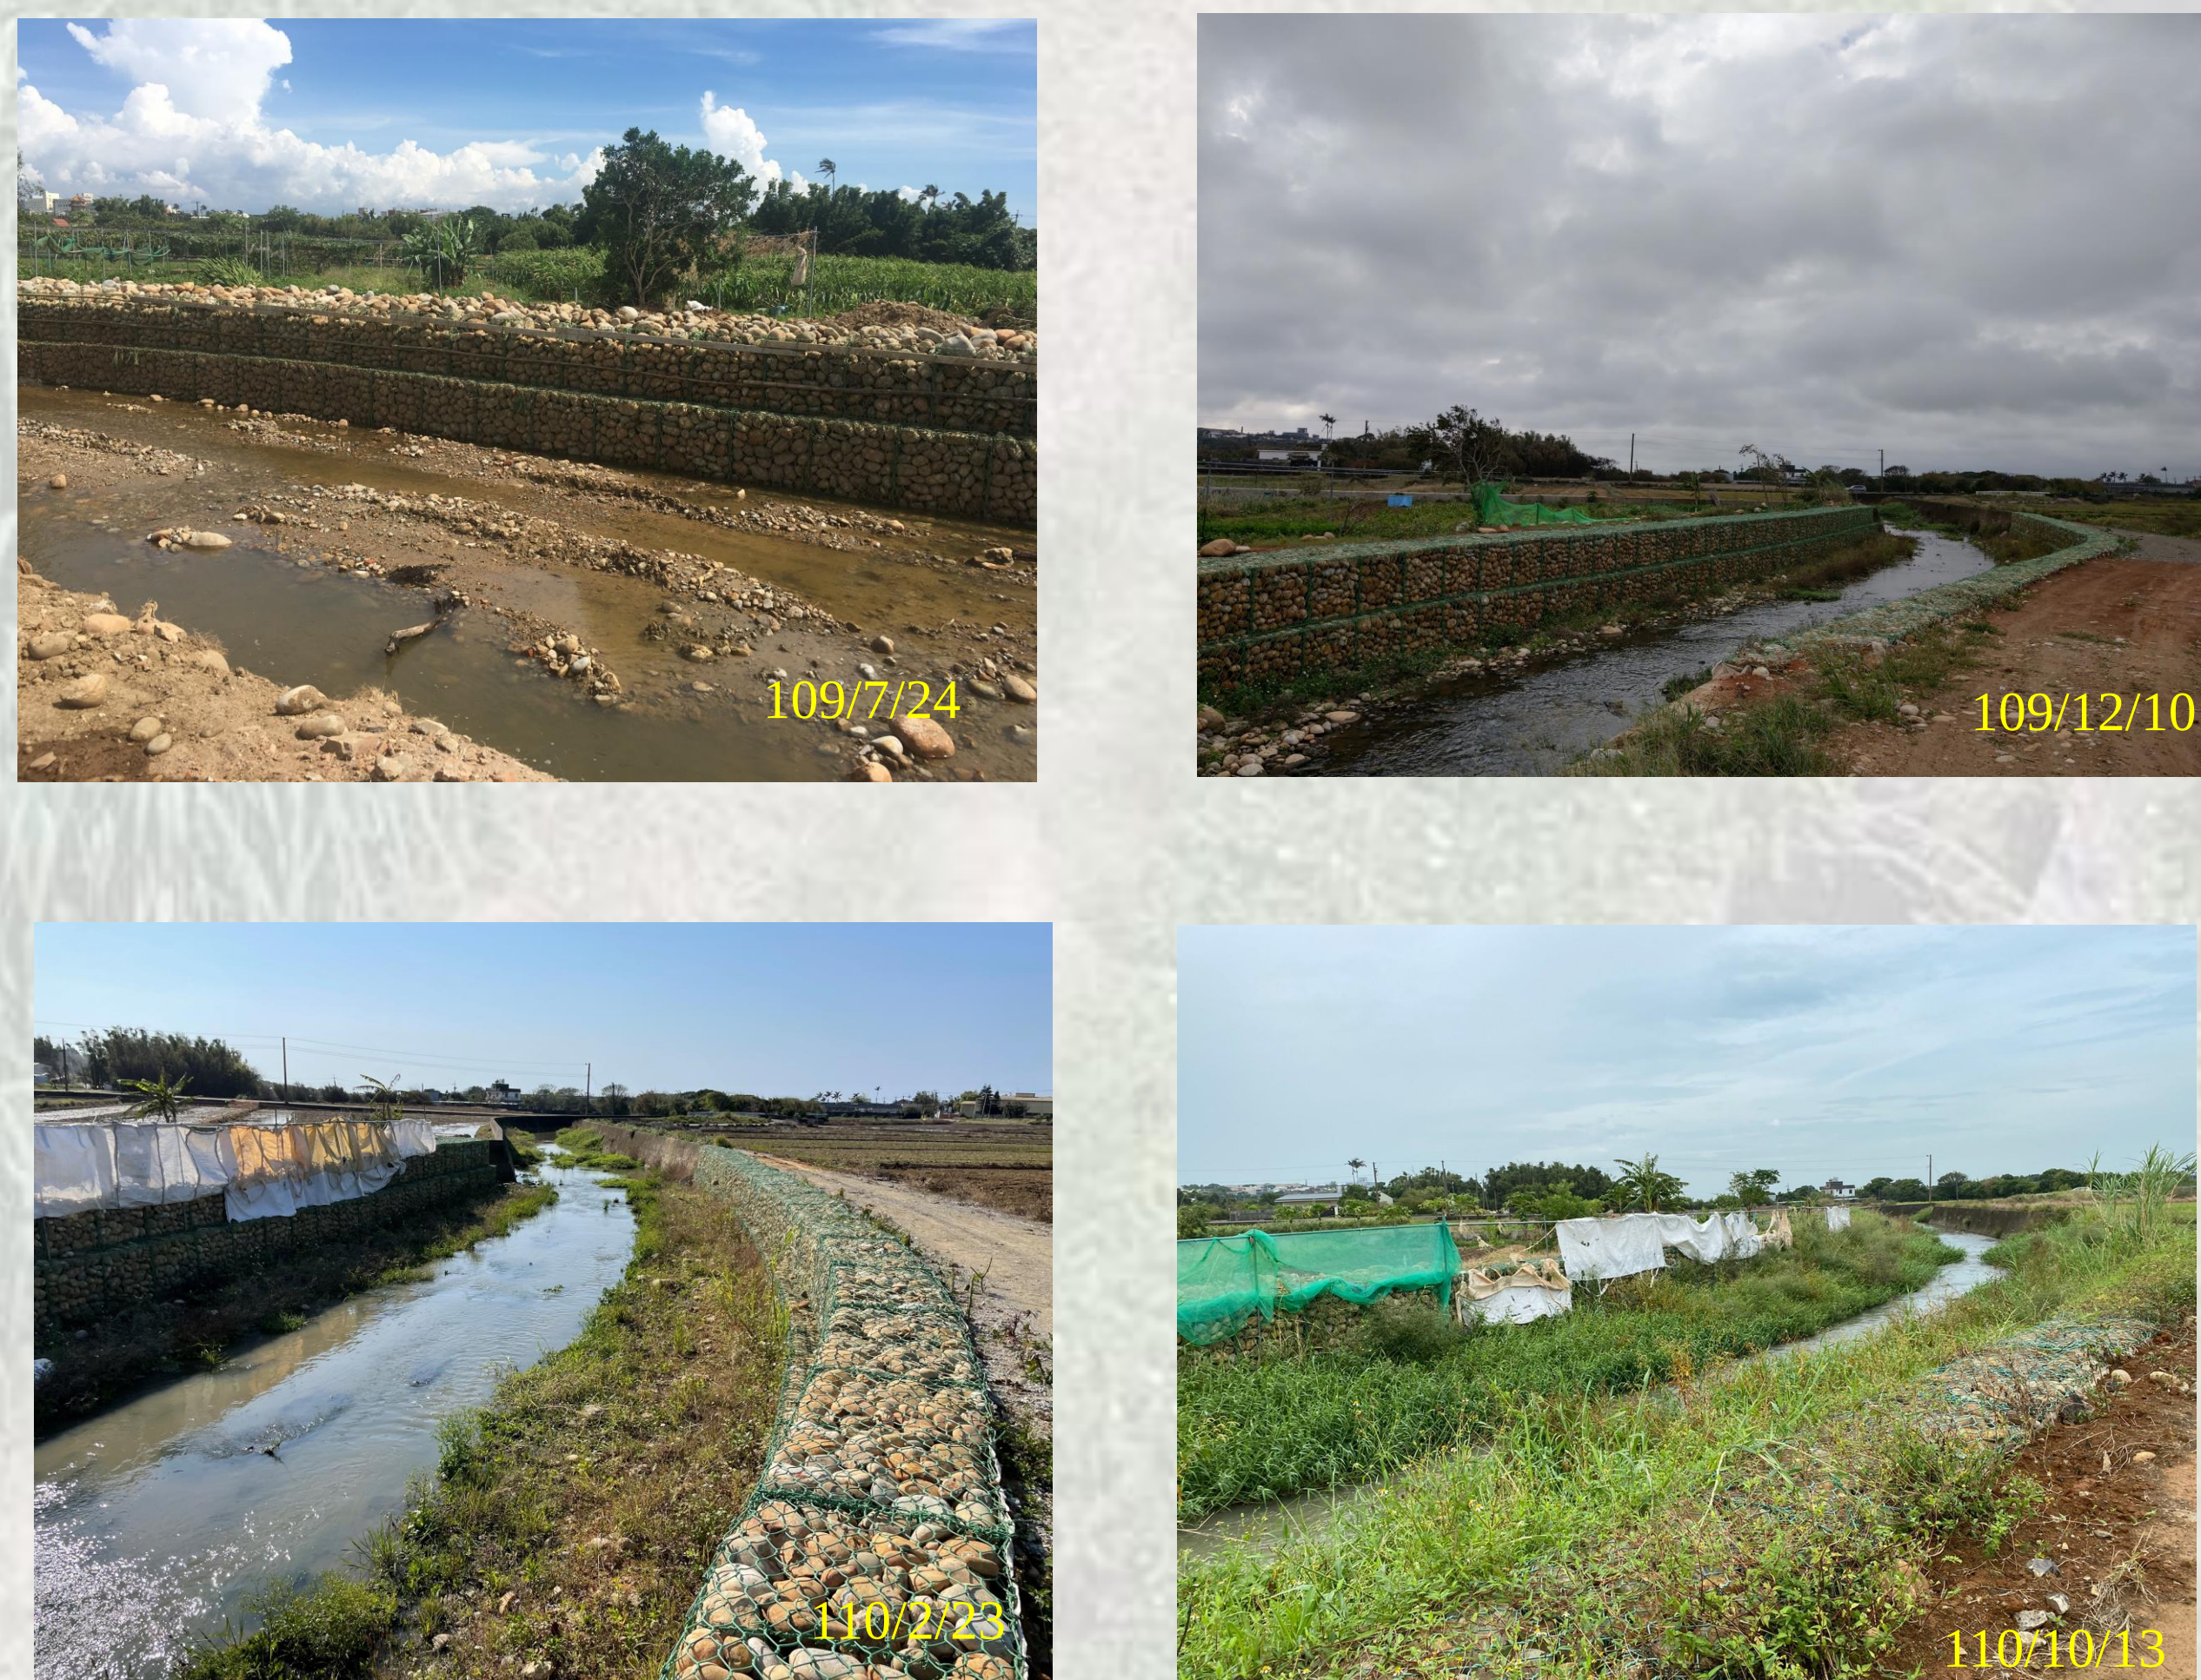
本案目前110年2月23日辦理第一次維護管理段生態檢核，本案於110年2月23日調查前日有局部下雨，造成河川濁度上升，渠底多有沉積細沙，另外因逢桃竹苗地區大旱，另灘地綠化已有慢慢復育，惟尚未恢復於施工前，且原右岸土路較多植生，以往較少人通行，因施工後須借用道路施工，故清除路面及臨水側雜草，道路屬私人土地，故無法進行復育作為，完工後道路暢通，減少農民往返路程，故人為干擾因素上升，導致路面裸露地復育較慢。經維護管理(竣工後1年)於110年10月13日前往現地生態檢核作業，當日觀測河岸灘地及工程回填後之裸露地已有植生復育，甚至箱籠護岸上亦有台灣原生草種鴨跖草攀附生長，當日天氣陰天水量豐沛，周遭有蜻蜓類、鳥類出沒，其依水利工程快速生態棲地評估項目皆與年初調查有所提升，故分數表現較佳。

圖3 福興溪豐社橋上下游防災減災工程生態友善措施執行情形
