# 110 年第二河川局轄區生態檢核及民眾參與

新埔海堤環境改善工程

生態檢核報告

(施工階段)

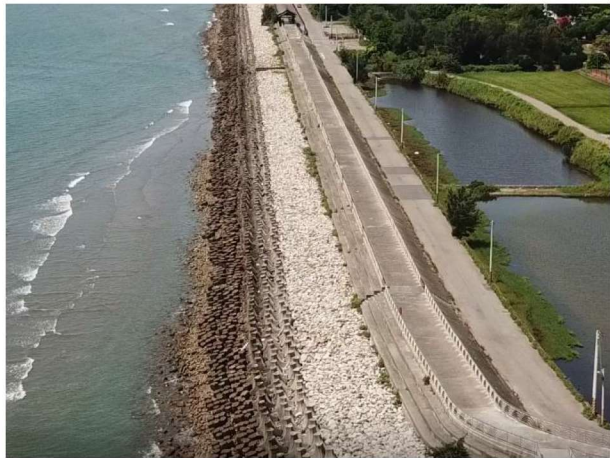
| 施工前 | |
|---|---|
| 位置或樁號：新埔海堤<br>日期：109/06/12<br>說明：堤防道路僅有 2-3 棵木麻黃。 | 位置或樁號：新埔海堤<br>日期：109/06/12<br>說明：堤外階梯垂直高度落差大。 |

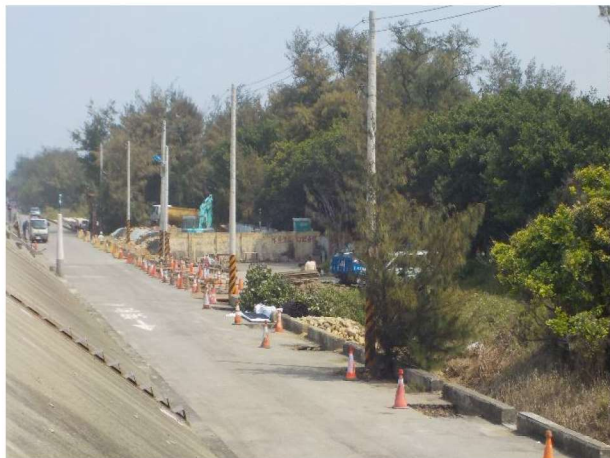
| 施工前 | |
|---|---|
| 位置或樁號：新埔海堤<br>日期：110/4/8<br>說明：施作植生槽種植黃槿，以及迴避木麻黃。 | 位置或樁號：新埔海堤<br>日期：110/6/1<br>說明：降低階梯高程(施工中)。 |

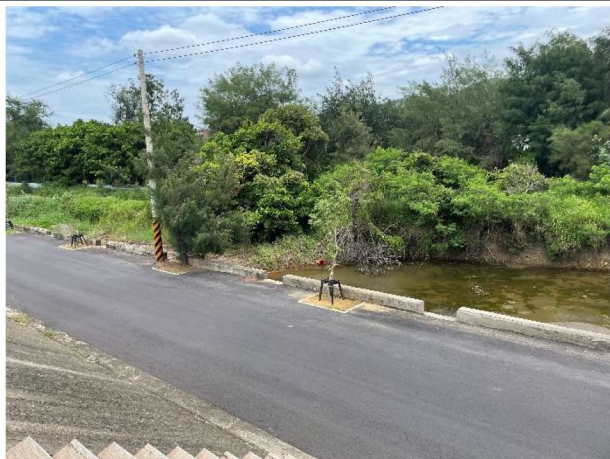
位置或樁號：新埔海堤

說明：黃槿已植栽完成，木麻黃也有保留。

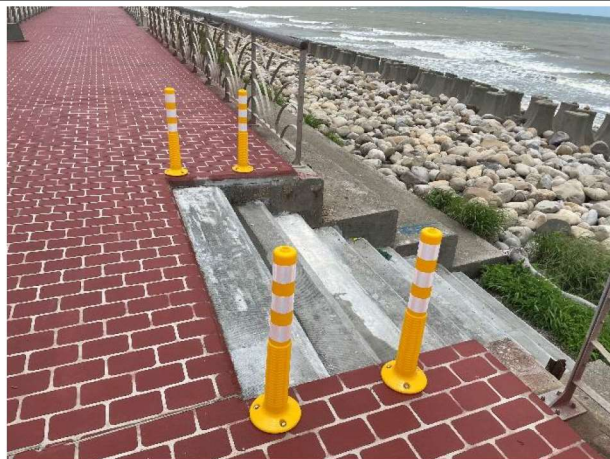
位置或樁號：新埔海堤

說明：新海堤階梯改善工程完工。

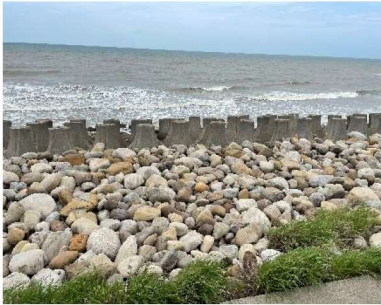
| 項目 | 生態保育措施 | 狀況摘要 | 照片拍攝位置及拍攝日期 |
|---|---|---|---|
| 1 | 「減輕」：沙灘垃圾及雜木清除，減少污染源。 | 沙灘上應清除垃圾及雜木，維持海岸環境。 | <p>位置或樁號：<br/>日期：2021/6/29</p> |

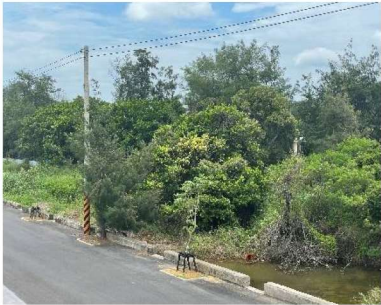
| 項目 | 生態保育措施 | 狀況摘要 | 照片拍攝位置及拍攝日期 |
|---|---|---|---|
| 2 | 「迴避」：本區種植防風林帶，建議維持由海岸與內陸兩側之生態綠廊。 | 工程無破壞保安林，已有維持綠廊環境。 | <p>位置或樁號：<br/>日期：2021/6/29</p> |

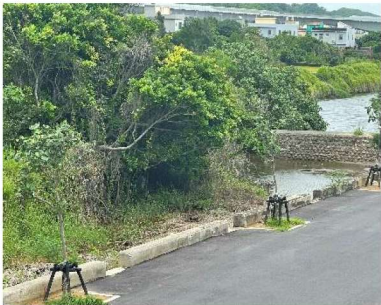
| 項目 | 生態保育措施 | 狀況摘要 | 照片拍攝位置及拍攝日期 |
|---|---|---|---|
| 3 | 「補償」：部分區段植生槽植物已呈現枯萎狀態建議重新移植。 | 原提報長度縮減，故植生槽非工程範圍內，本工程於堤防旁道路側增加植生槽，增加綠化環境。 | <p>位置或樁號：<br/>日期：2021/4/8</p> |

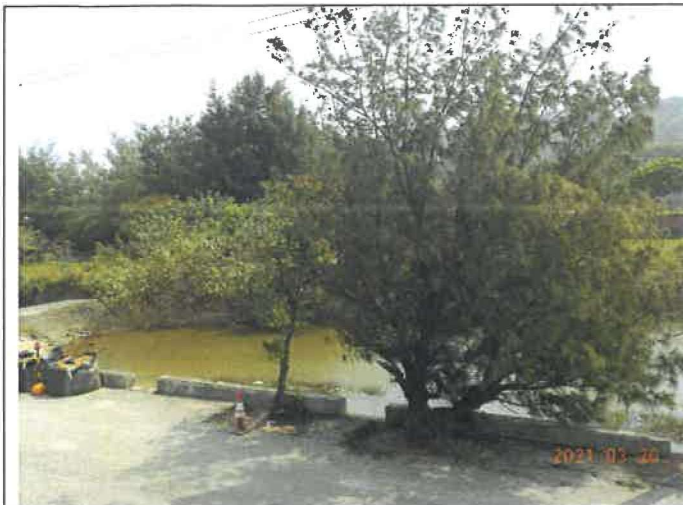
說明：植生迴避  
日期：110/03/26

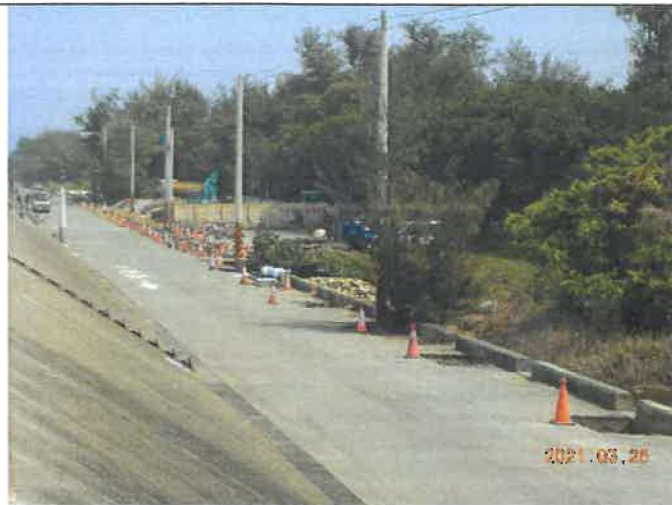
說明：增加植生槽，綠化環境  
日期：110/03/26

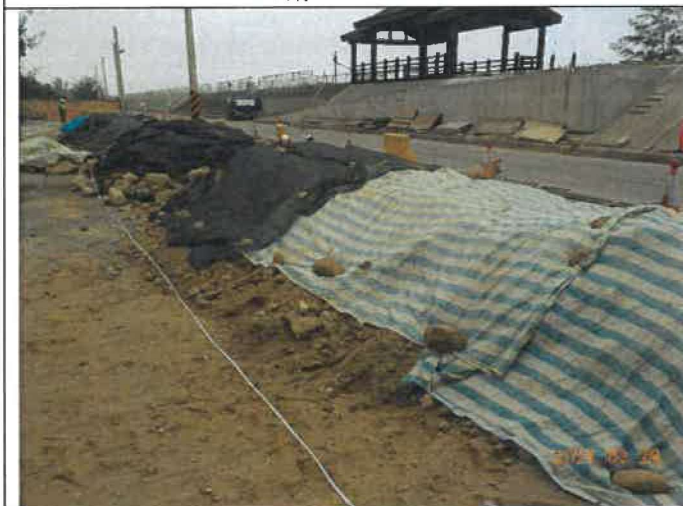
說明：利用塑膠帆布避免風吹及雨刷  
日期：110/03/26

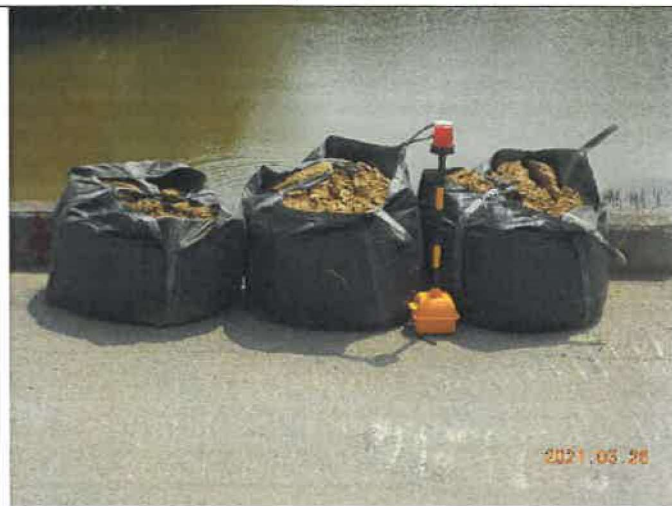
說明：植生區補土採用袋子裝，避免土砂灑落路面  
日期：110/03/26

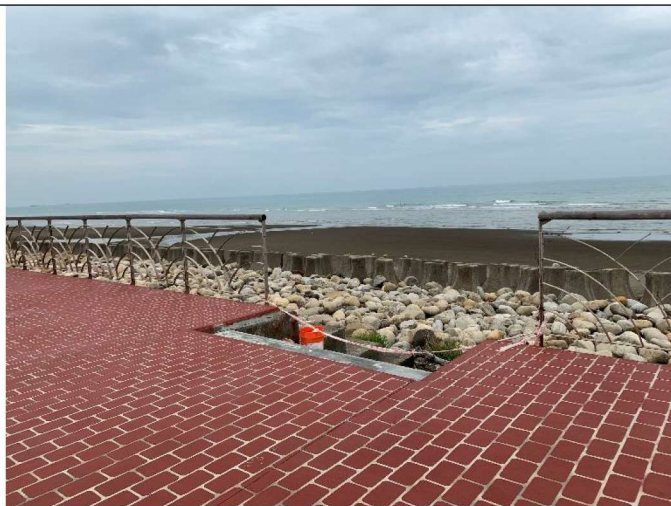
說明：堤頂步道鋪設完成，堤外階梯垂直高度降低，利用  
生物行走  
日期：110/06/01

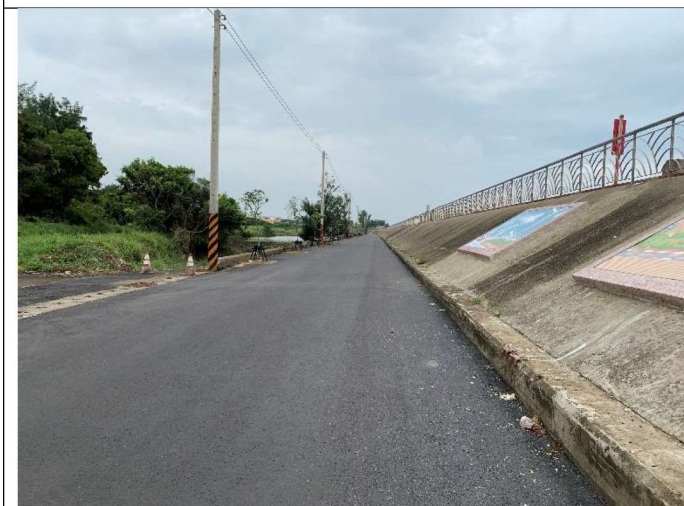
說明：路側種植路樹，綠化環境。  
日期：110/06/01

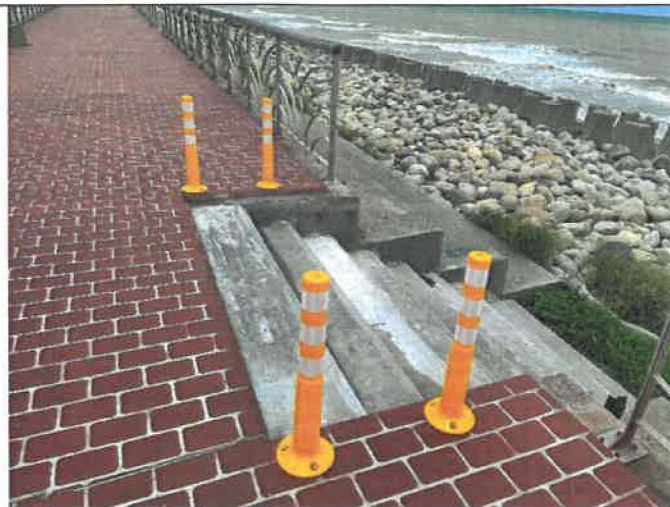
說明：堤外階梯垂直高度降低，利用生物行走  
日期：110/06/29

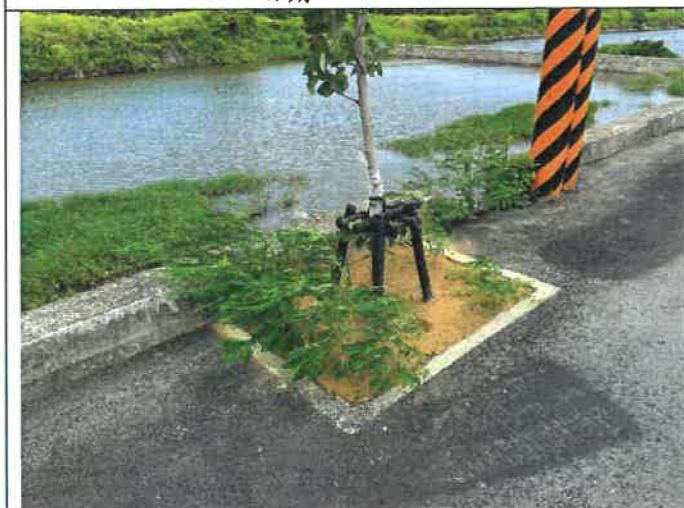
| 工程執行機關 | 經濟部水利署第二河川局 | 施工廠商 | 盈盛營造股份有限公司 | |
|---|---|---|---|---|
| 補償 (C) | 部分區段植生槽植物已呈現枯萎狀態建議重新移植， | 海堤環境整理時，一併將枯萎或死亡之植生清除，重新補植植生。 | 是 <input checked="" type="checkbox"/><br>否 <input type="checkbox"/> | 路側種植28棵黃槿，但植生槽有銀合歡，建議清除 |

說明：多處植生槽已有銀合歡入侵。  
日期：110/06/29

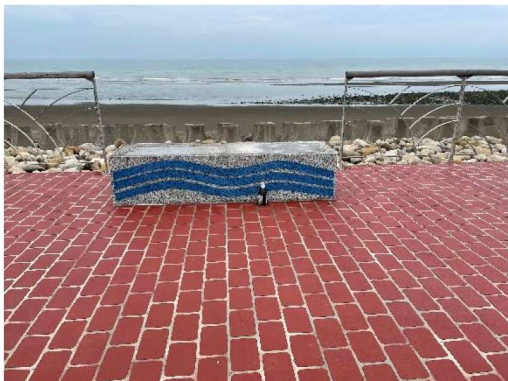
| <p>位置或樁號：外埔海堤<br/>日期：110/6/1<br/>說明：堤頂步道已完工</p> | <p>位置或樁號：外埔海堤<br/>日期：110/6/1<br/>說明：工區垃圾清除</p> |
