# 110 年第二河川局轄區生態檢核及民眾參與

頭前溪舊港島調節池及環島保護工環境改善工程(二)  
生態檢核表

(施工階段)

中華民國 110 年 10 月

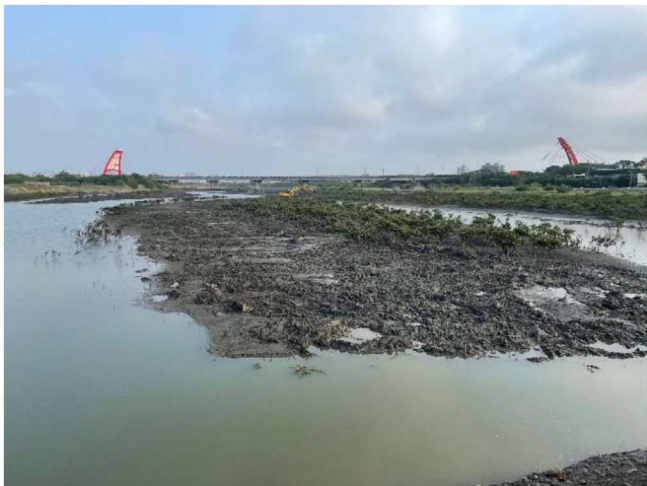
| 施工前 | |
|---|---|
| 位置或樁號：<br>日期：110/4/16<br>說明：清除右股河道紅樹林 | 位置或樁號：<br>日期：109/6/9<br>說明：新建護岸環島步道 |

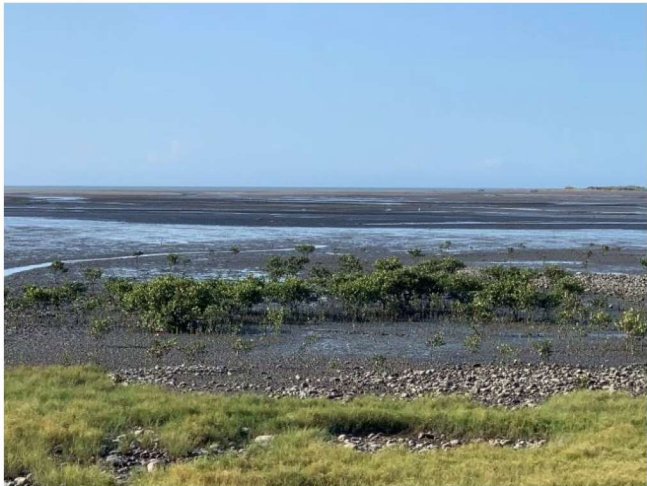
| 施工前 | |
|---|---|
| 位置或樁號：<br>日期：110/10/6<br>說明：賞夕平台前的紅樹林 | 位置或樁號：<br>日期：110/10/6<br>說明：保留其他溼地植物 |

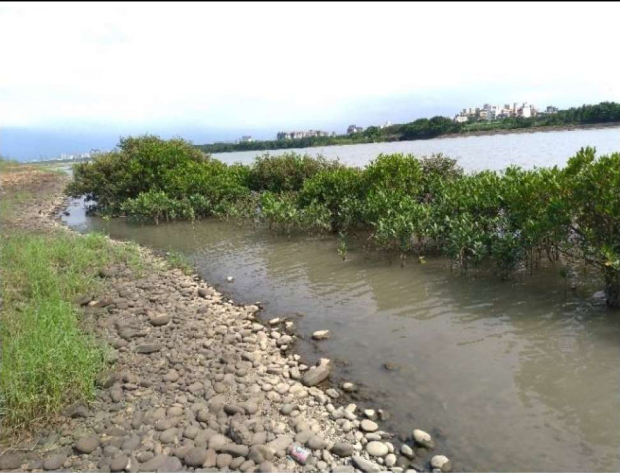
| 施工前 | |
|---|---|
| 位置或樁號：<br>日期：109/5/29<br>說明：紅樹林生長過盛使河口濕地陸域化 | 位置或樁號：<br>日期：109/5/29<br>說明：老舊護岸步道 |

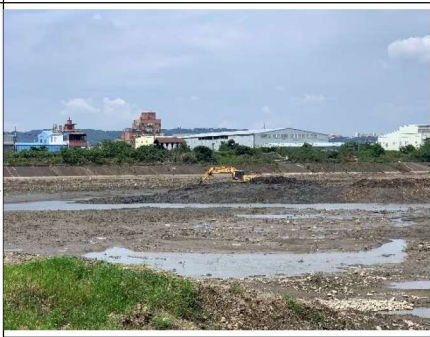
| 生態保育措施與執行狀況 | | | |
|---|---|---|---|
| 生態友善措施 | 使用低噪音機具及工法，降低施工噪音及震動對野生動物之影響。 | 使用小型機具降低施工噪音及震動。 | <p>位置或樁號：<br/>日期：110/6/9</p> |

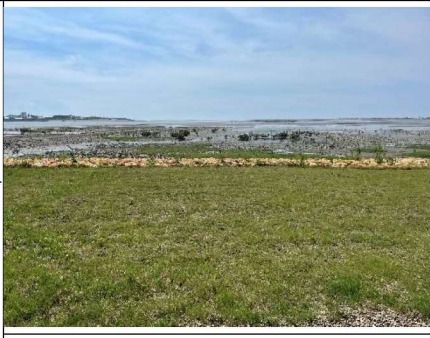
| 生態保育措施與執行狀況 | | | |
|---|---|---|---|
| | 紅樹林植物水筆仔建議移植至右股溪下游之賞夕平台位置(1K+750)。 | 賞夕平台前有稀疏的紅樹林。 | <p>位置或樁號：<br/>日期：110/9/14</p> |

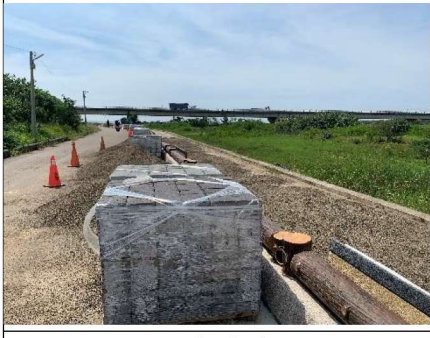
| 生態保育措施與執行狀況 | | | |
|---|---|---|---|
| | 材料堆置應避免堆置於草生地，使用人為干擾區域如既有水泥構造物、水泥地及柏油路等；人為垃圾應適時清理。 | 材料堆置於既有柏油路上，並設置警示三角錐。 | <p>位置或樁號：<br/>日期：110/6/9</p> |

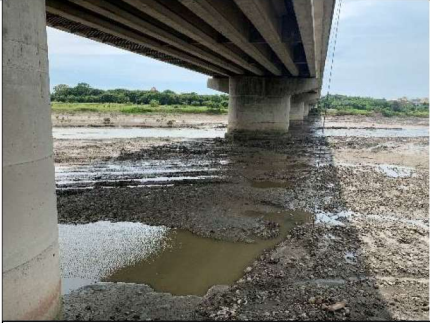
| 生態保育措施與執行狀況 | | | |
|---|---|---|---|
| | 建議避免於豐水期施工，<br>過度擾動水域生態。 | 於低水位時進行施工。 | |

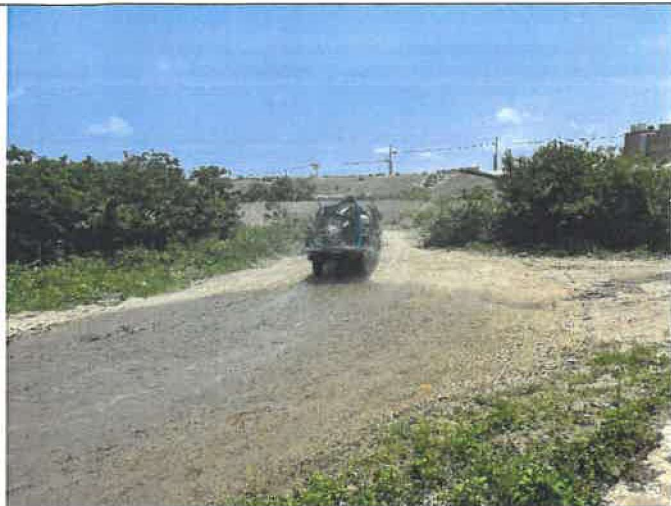
說明：定期灑水降低揚塵  
日期：110/04/20

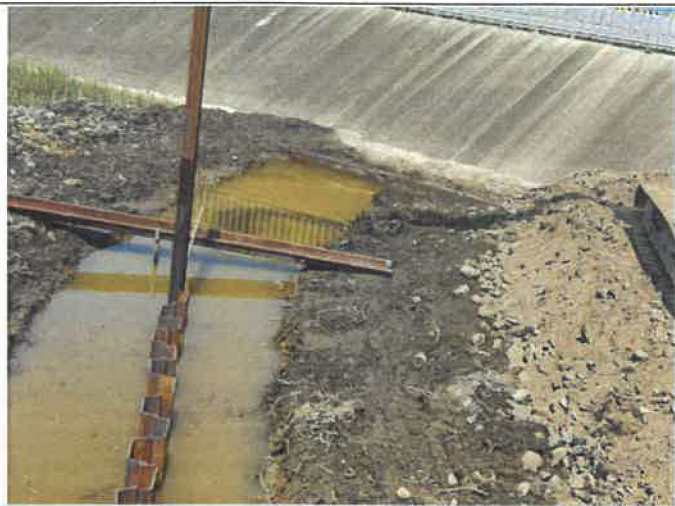
說明：利用鋼板樁穩固構造物  
日期：110/04/16

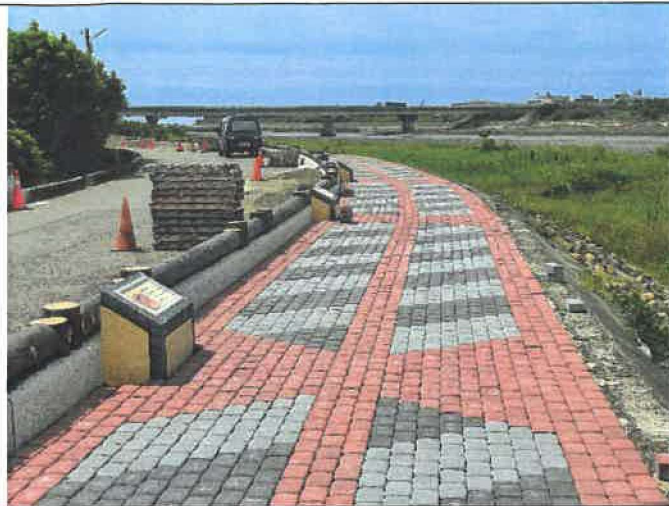
說明：施工材料堆置車道上  
日期：110/06/09

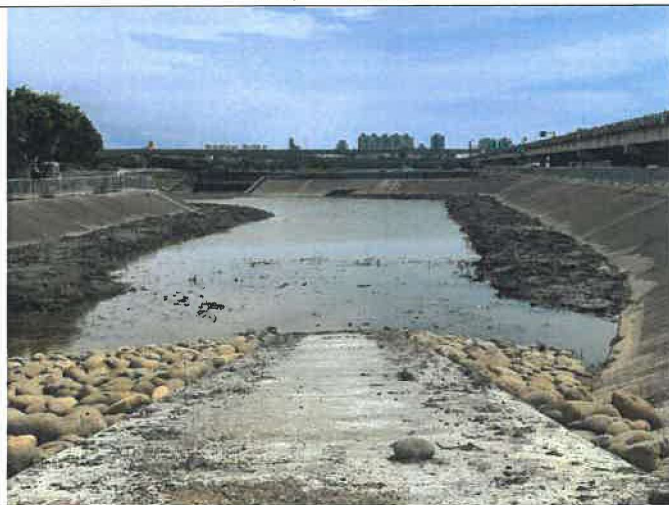
說明：滯洪池建議下坡路面清理  
日期：110/06/09

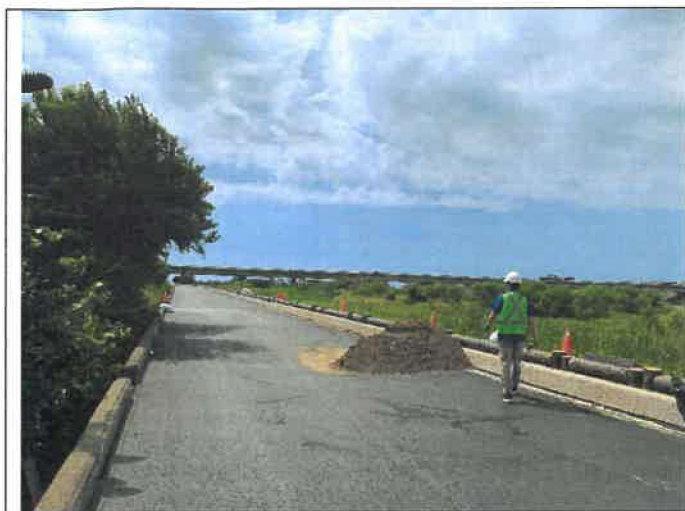
說明：施工材料堆置車道上  
日期：110/7/14

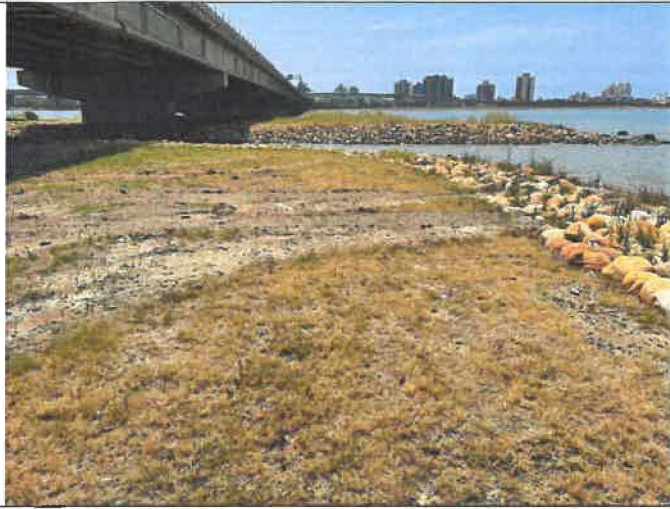
| 工程執行機關 | 經濟部水利署第二河川局 | | 施工廠商 | 朝勝營造事業股份有限公司 | |
|---|---|---|---|---|--|
| 補償(C) | 減少對於紅樹林生態環境破壞。 | 紅樹林植物水筆仔建議移植至舊港島前端下游之賞夕平台位置(1K+750)。 | 是 <input type="checkbox"/><br>否 <input checked="" type="checkbox"/> | 因本工程未編列相關經費，建議未來相關計劃，可視需要執行。 | |

說明：舊港島賞夕平台若是二期工程影響，請復原。  
日期：110/9/14
