# 木瓜溪初英一號暨華隆護岸堤段河川環境改善工程 生態檢核工作月報

(111.1.26)

木瓜溪華隆護岸堤段防災減災工程計畫  
 施工階段生態保育/友善措施自主檢查表

# 木瓜溪初英一號堤段河川環境改善工程計畫

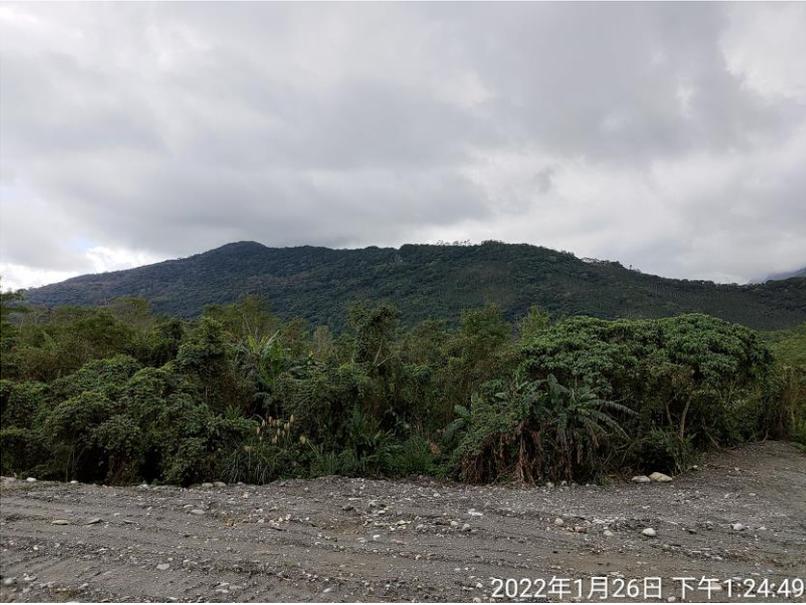
項目	1
拍攝日期 與說明	110年1月26日拍攝，原生喬木林保存良好。
照片

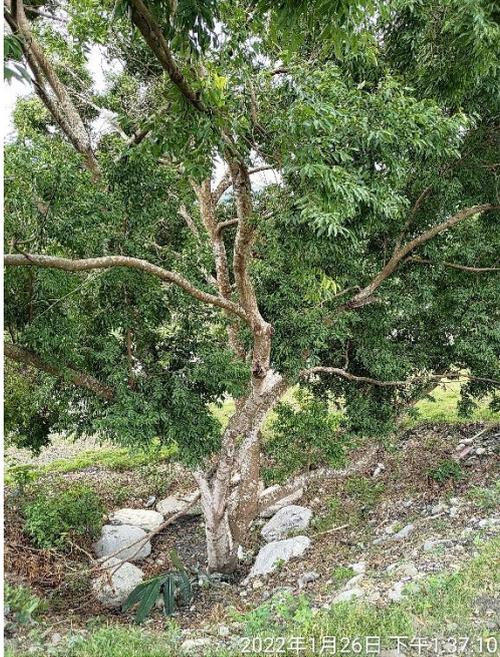
17-5 樟樹 17-6 龍眼(已移植個體) 17-7 芒果(已移植個體)
照片	1 號:台灣肉桂

項目	2
拍攝日期 與說明	<p>110年1月26日拍攝。保全對象為堤防現生之原生樹種。</p> <p>預定移植之個體已全數移植完成，分別是：16、17-3、17-6及17-7</p> <p>1號:台灣肉桂 3號:台灣肉桂 6號:樟樹 9號:構樹 11號:小葉欖仁 12號1~7:櫻花 13號:構樹 14號:火刺木 15-1:樟樹 15-2:樟樹 16號:樟樹(已移植個體) 17-1:樟樹 17-2:茄冬 17-3 樟樹(已移植個體) 17-4 樟樹</p>

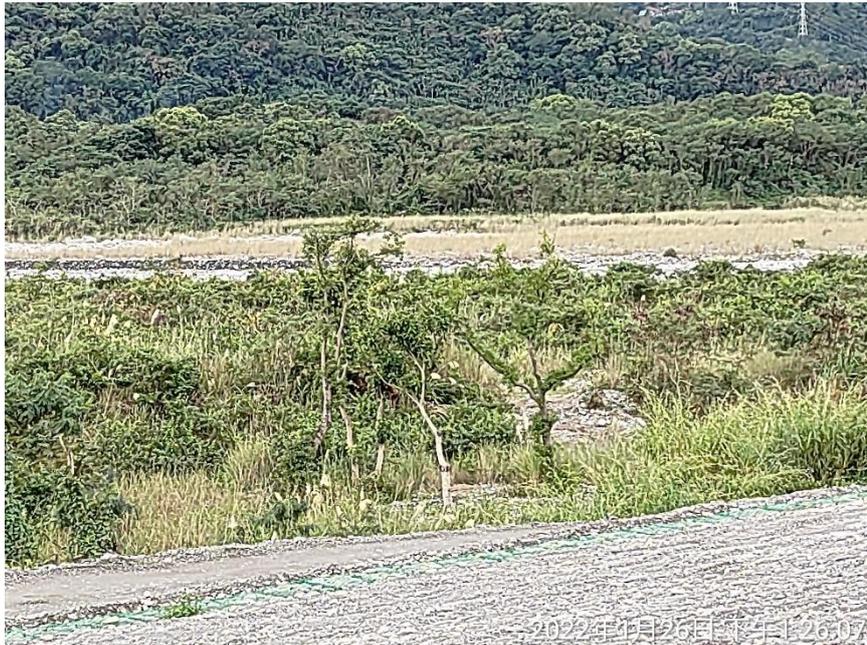
17-3 樟、17-6 龍眼、17-7 芒果、16 樟。移植後恢復情形良好

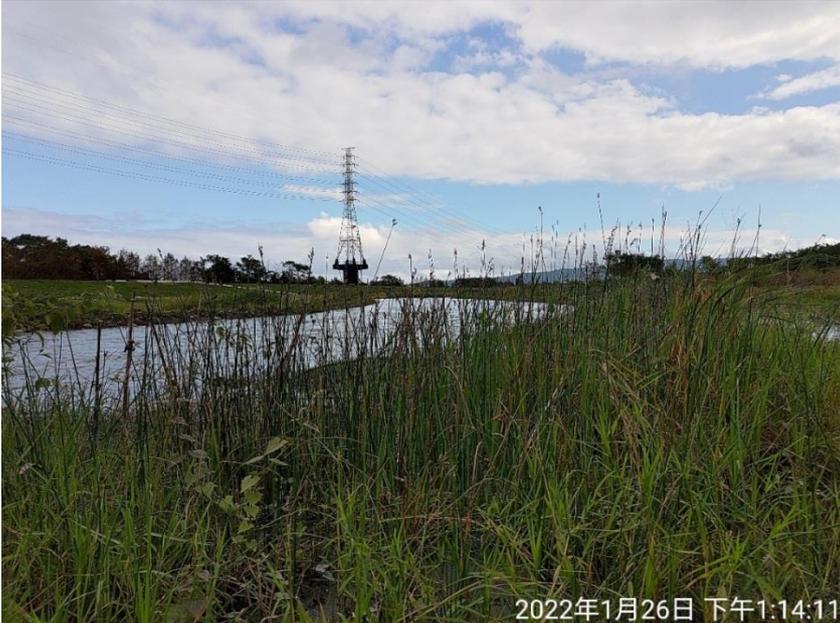
項目	1
拍攝日期與說明	於 110 年 7 月 29 日，位於堤頭深潭附近之低窪地之葶薺與香蒲，已移植至初英段台灣池位置之河道右岸，目前已經長出新芽及開花。
照片	<p>111 年 1 月 26 日現勘，恢復狀況佳，除開花外，附近已經長出後代並慢慢有擴散跡象。</p>

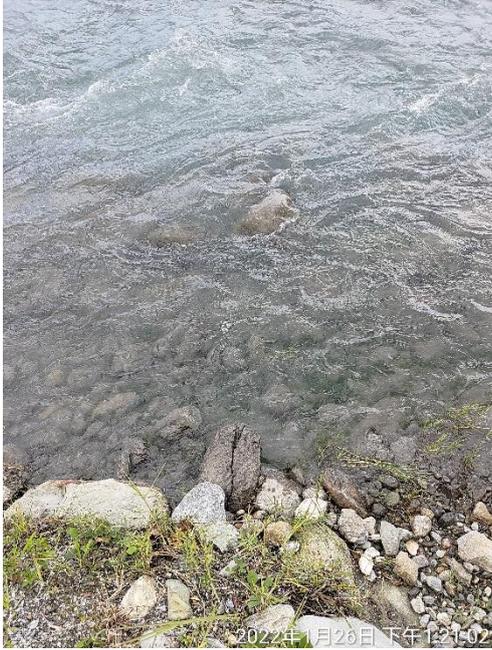
項目	5
拍攝日期與說明	110年1月26日於初音堤頭深潭之下游拍攝，水之透視度高於5公分。
照片	<p>水之透視度高於5公分。</p>
