木瓜溪初英一號暨華隆護岸堤段河川環境改善工程  
生態檢核工作月報  
(110.12.24)

木瓜溪華隆護岸堤段防災減災工程計畫  
施工階段生態保育/友善措施自主檢查表

# 木瓜溪華隆護岸堤段防災減災工程計畫 施工階段生態保育措施執行紀錄照片及說明

## 木瓜溪初英一號堤段河川環境改善工程計畫 施工階段生態保育措施執行紀錄照片及說明

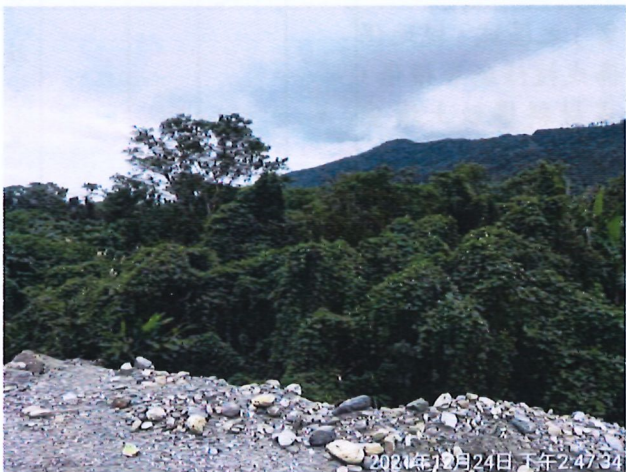
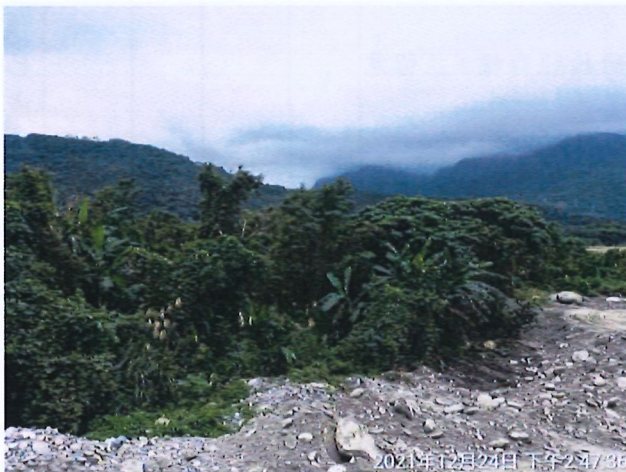
| 項目 | 1 |

| 項次 | 檢查項目 | 執行結果 | | | 非執行期間 | 執行狀況陳述 |
|---|---|---|---|---|---|---|
| 1 | 設計圖中標示「原生喬木保留」之區域，現地保留樹木完整，避免機具擦撞傷或枝條斷裂損傷，樹木基部應避免暫置機具或材料導致土壤重壓，每月拍照記錄之。如有上述損傷狀況需納入環境異常狀況通報個案討論處理。 | V | | | | 執行狀況完好，該區樹木未受明顯干擾或損傷 |

| 拍攝日期<br>與說明 | 110 年 12 月 24 日拍攝，原生喬木保存良好，附近新增一條產業道路，但原生喬木林未受工程明顯影響。 |

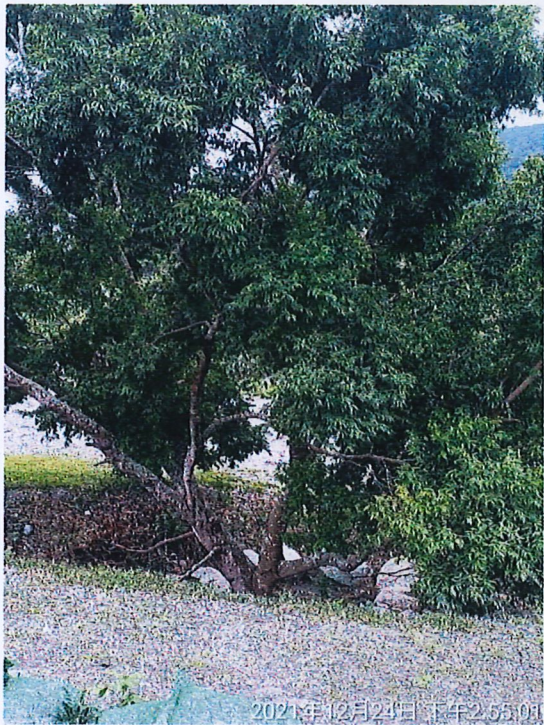
| 照片 | <p>1 號:台灣肉桂</p> <p>3 號:台灣肉桂</p> |

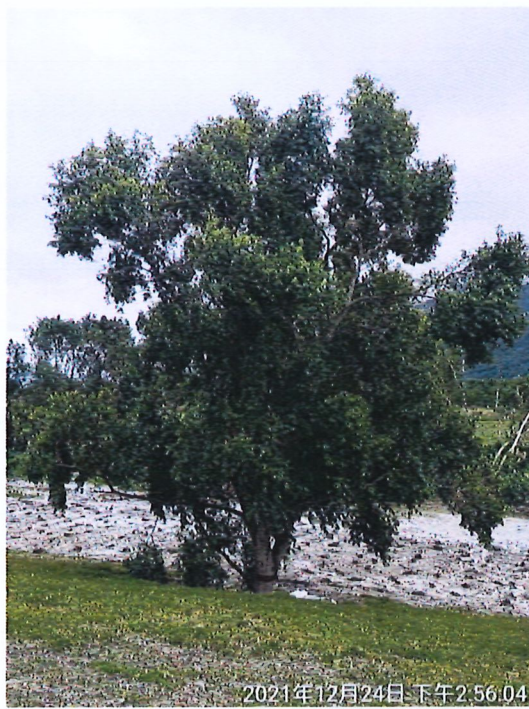
6 號:樟樹

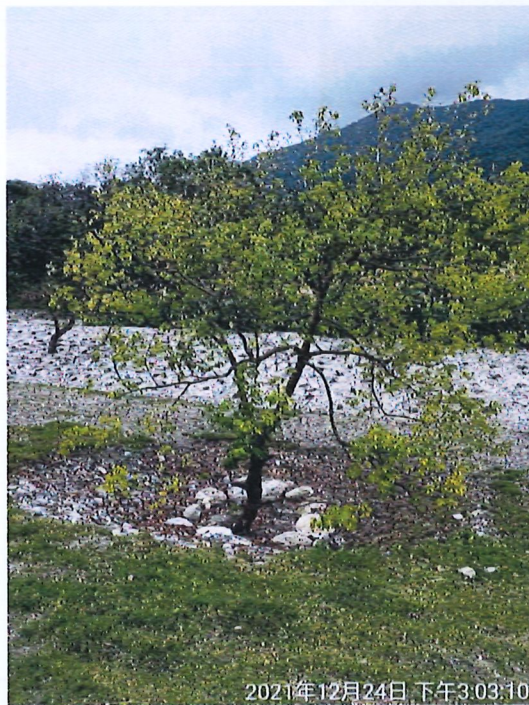
9 號:構樹

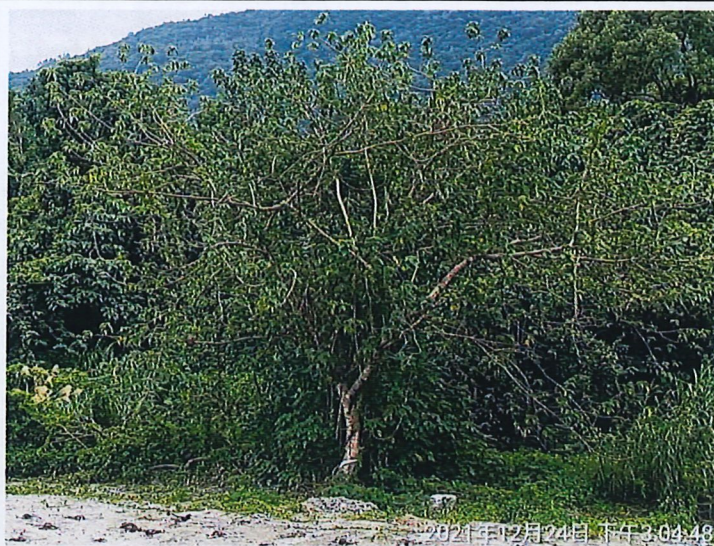
11 號:小葉欖仁

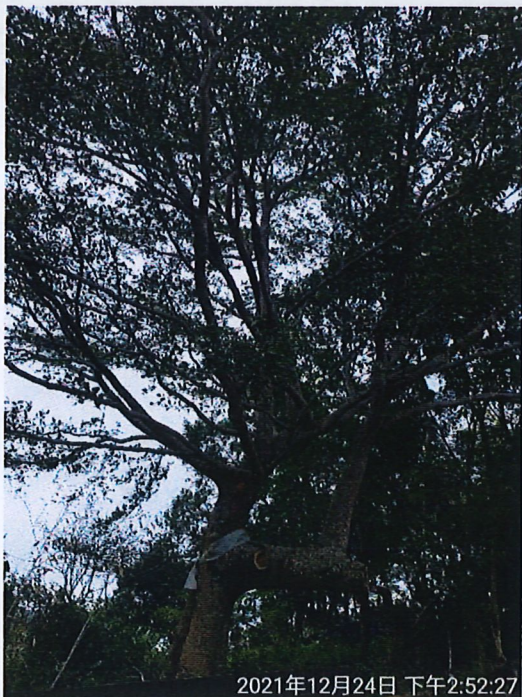
12 號 1~9:櫻花

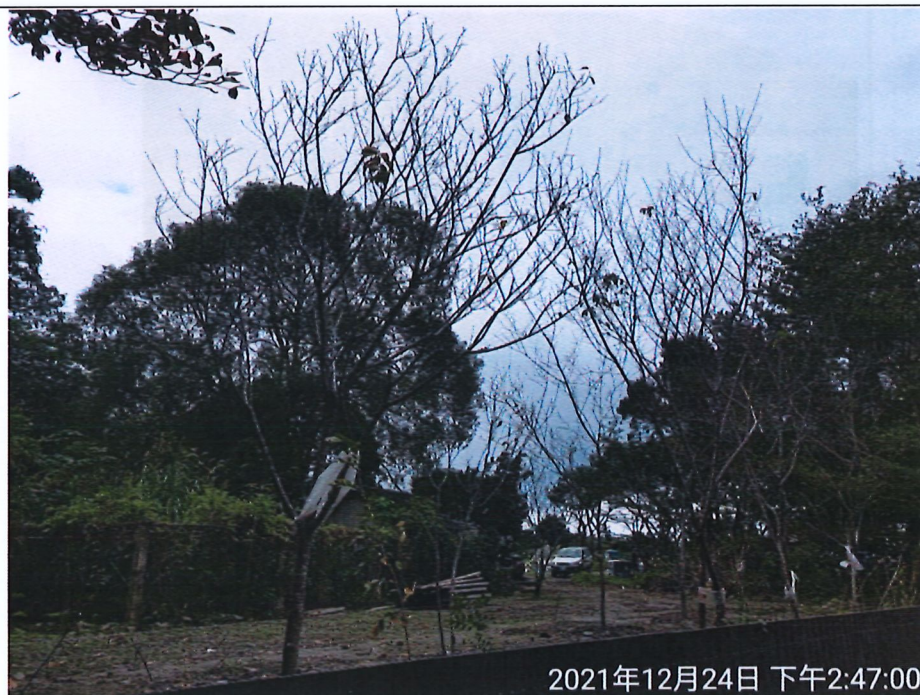
13 號構樹

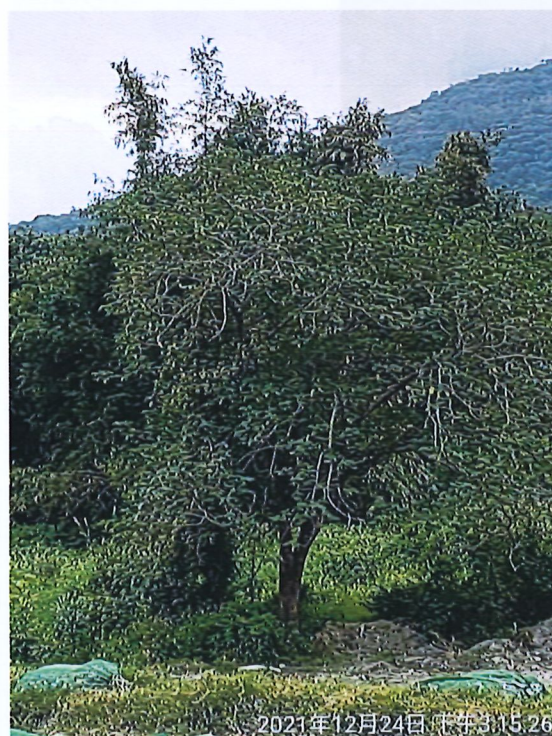
14 號火刺木。

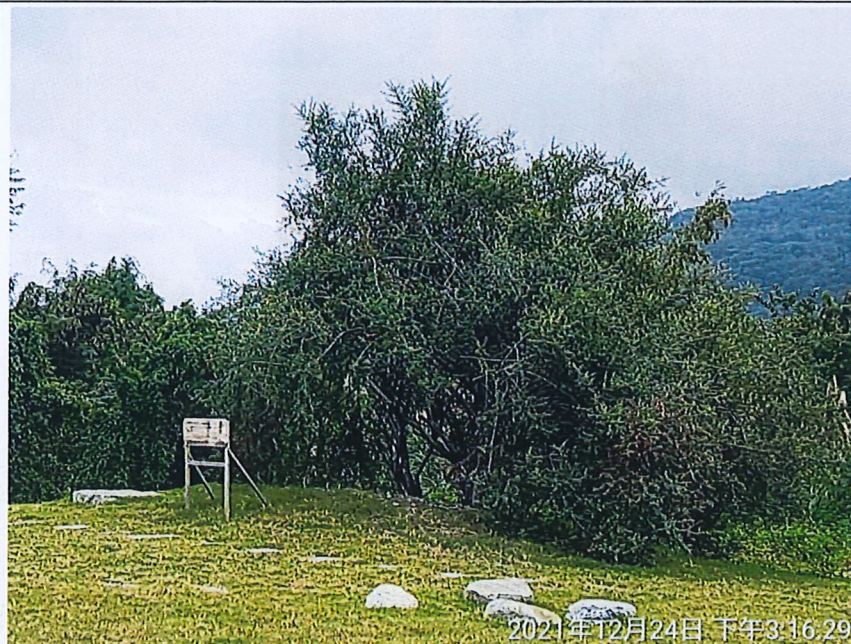
15-1、15-2:樟

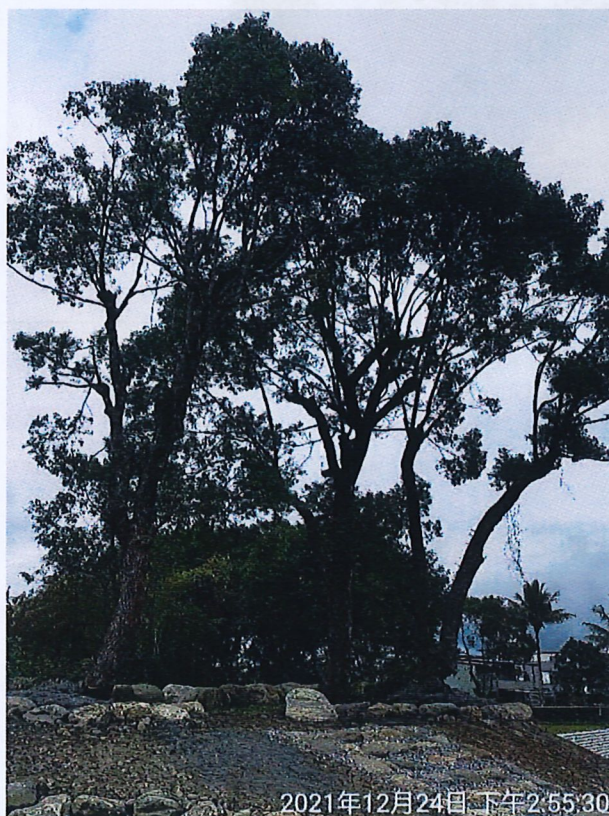
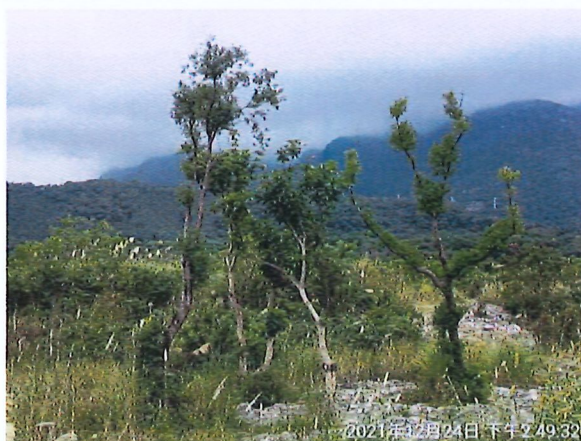
下方照片由左至右分別為：

17-3 樟、17-6 龍眼、17-7 芒果、16 樟。移植後恢復情形良好

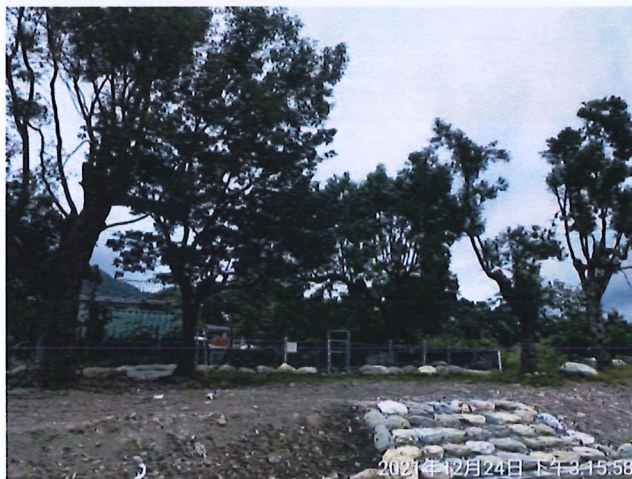
17-1:樟、17-2:茄冬、17-樟、17-5:樟

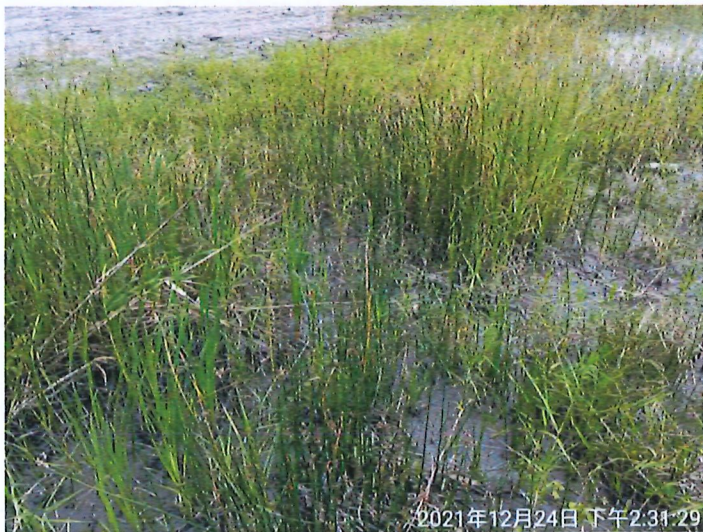
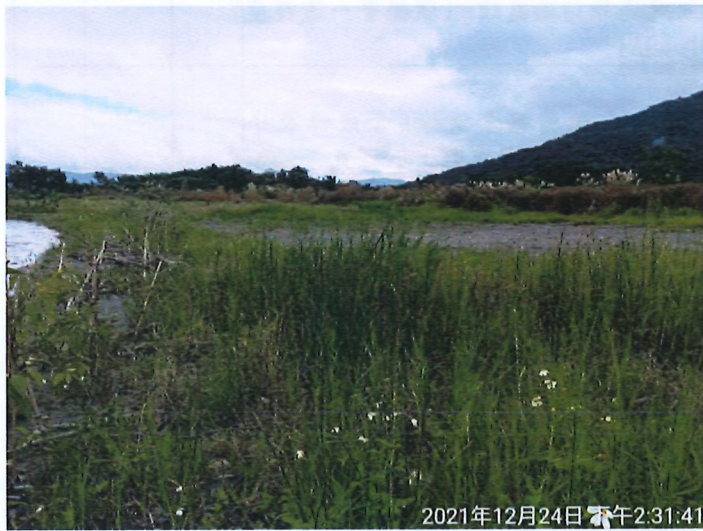
| 項目 | 1 |

| 項次 | 檢查項目 | 執行結果 | | | 非執行期間 | 執行狀況陳述 |
|---|---|---|---|---|---|---|
| 1 | 設計圖中標示「原水生植物保留」之區域，盡可能將根部及根部周圍土壤保存完整的情況下暫時移至周圍潮濕低窪地，並每日於晨昏灑水至土壤浸濕，V<br>未來生態池完工後再移植至該處永久保存，期間應避免任何機具或材料經過或重壓毀損。 | | | | | 執行狀況良好，原生荖薺已於7/29移植至台灣池對面之河道邊緣，正在復原中。 |

| 拍攝日期與說明 | 於 110 年 7 月 29 日，位於堤頭深潭附近之低窪地之葦薺與香蒲，已移植至初英段台灣池位置之河道右岸，目前已經長出新芽及開花。 |
| 照片 | <p>12 月 24 日現勘，恢復狀況佳，除開花外，附近已經長出後代並慢慢有擴散跡象。</p> |

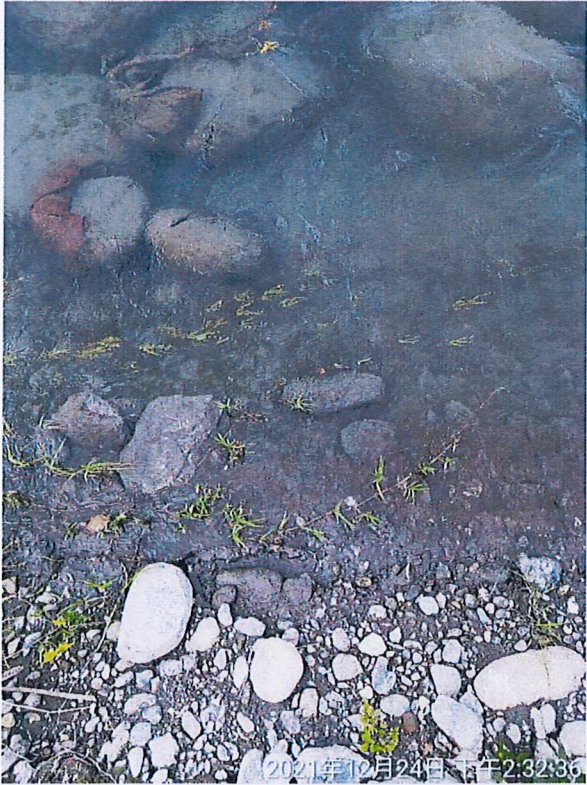
| 項目 | 5 |

| 項次 | 檢查項目 | 執行結果 | | | 非執行期間 | 執行狀況陳述 |
|---|---|---|---|---|---|---|
| 5 | 若因施工導致水質透視度連續三天低於5公分，應納入環境異常狀況通報討論處理。(環保署一透視度V<br>計法-NIEAW221.50A) | | | | | 水質狀況良好。 |

| 拍攝日期<br>與說明 | 110 年 12 月 24 日於初音堤頭深潭之下游拍攝，水之透視度高於 5 公分。 |
| 照片 | <p>水之透視度高於 5 公分。</p> |
