木瓜溪初英一號暨華隆護岸堤段河川環境改善工程  
生態檢核工作月報  
(110.10.19)

## 木瓜溪初英一號堤段河川環境改善工程計畫 施工階段生態保育措施執行紀錄照片及說明

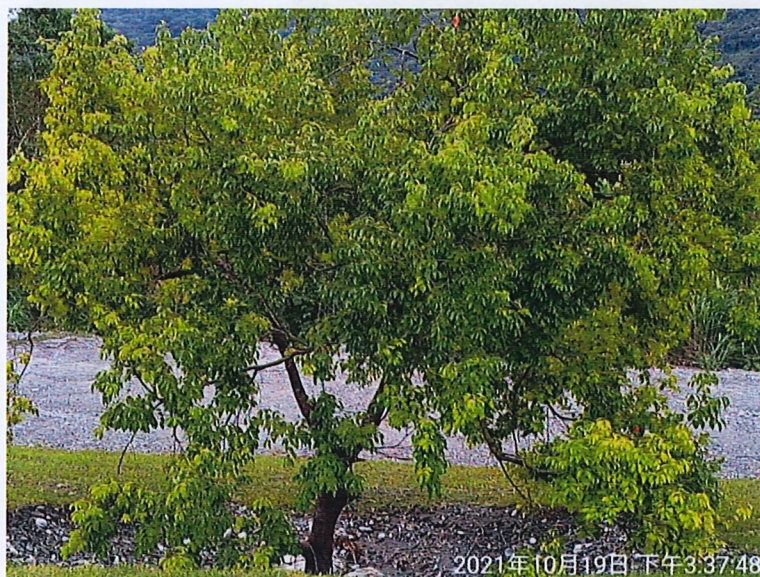
8 號:樟樹。因病蟲害等原因致使樹勢不佳，評估後決定解除保全

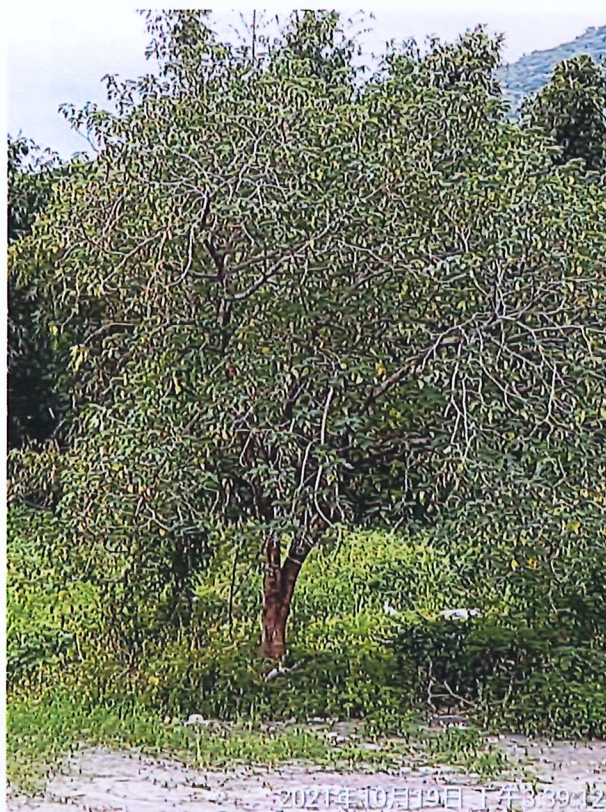
14 號火刺木。因圓規颱風而出現少量枝條折斷，但是不影響整體健康。

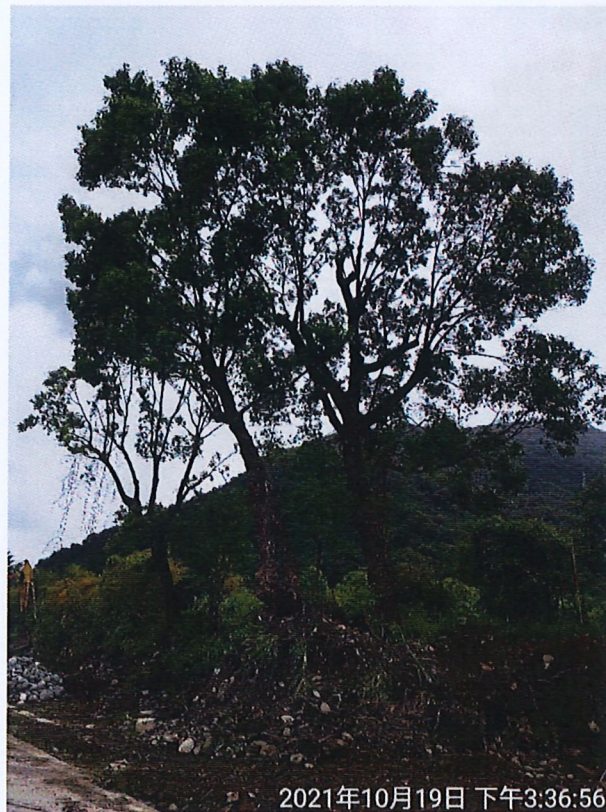
下方照片由左至右分別為：

17-3 樟、17-6 龍眼、17-7 芒果、16 樟。移植後恢復情形良好

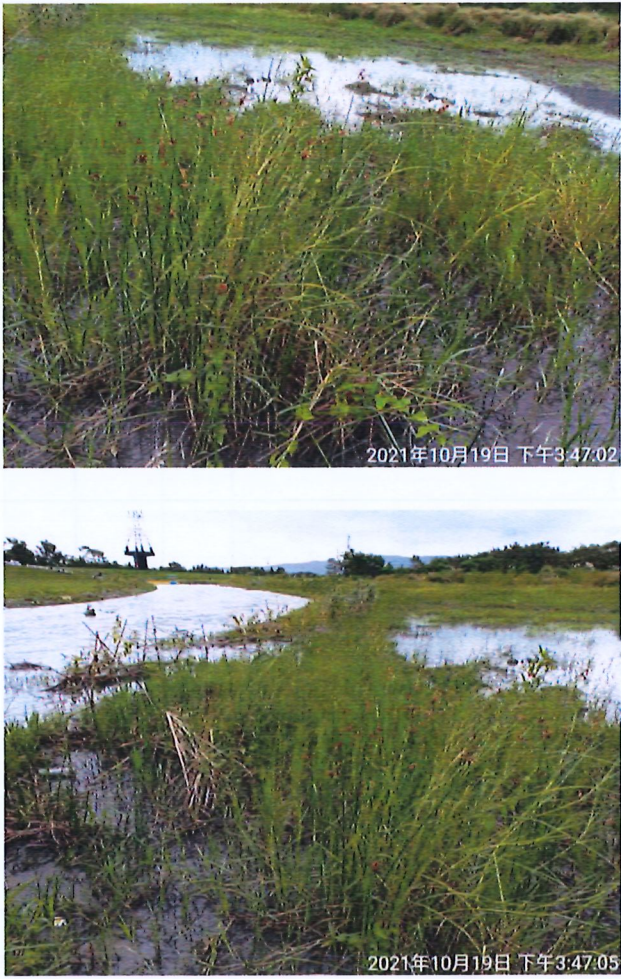
| 項次 | 檢查項目 | 執行結果 | | | 非執行期間 | 執行狀況陳述 |
|---|---|---|---|---|---|---|
| 1 | 設計圖中標示「原生生植物保留」之區域，盡可能將根部及根部周圍土壤保存完整的情況下暫時移至周圍潮濕低窪地，並每日於晨昏灑水至土壤浸濕，未來生態池完工後再移植至該處永久保存，期間應避免任何機具或材料經過或重壓毀損。 | | | | | 執行狀況良好，原生荖薺已於7/29 移植至台灣池對面之河道邊緣，正在復原中。 |

| 拍攝日期與說明 | 於 110 年 7 月 29 日，位於堤頭深潭附近之低窪地之葦薺與香蒲，已移植至初英段台灣池位置之河道對面，目前已經長出新芽及開花。 |
| 照片 | <p>10 月 19 日現勘，恢復狀況尚可，且該區仍有大量積水，且已經枯萎的區域也重新冒出新芽。</p> |

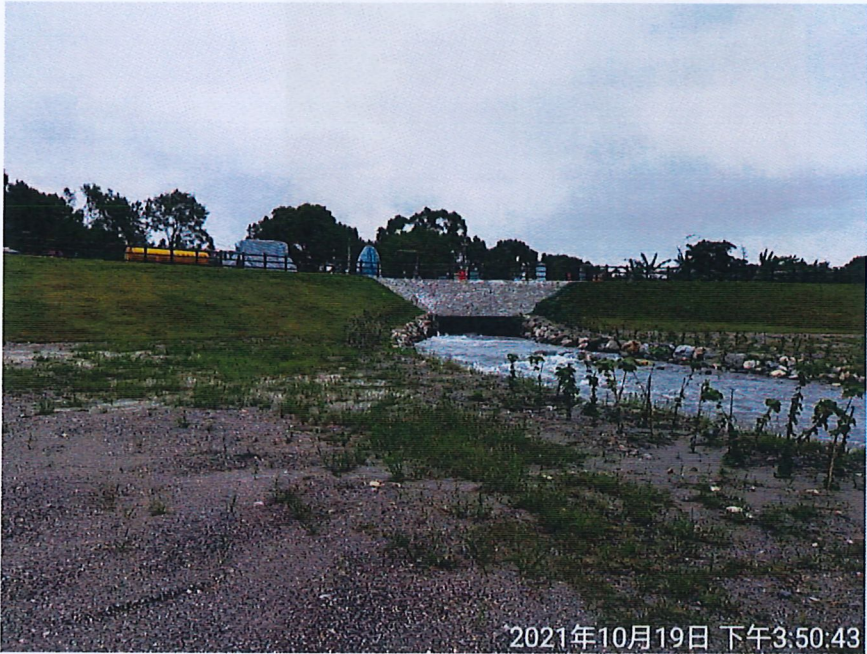
| 項次 | 檢查項目 | 執行結果 | | | 非執行期間 | 執行狀況陳述 |
|---|---|---|---|---|---|---|
| 3 | 於堤頭深潭周邊施作時，應盡可能減少地貌影響，並在施作後將周遭土表環境復原，盡可能減少施工前後之地貌變動。 | | | | V | 新設水圳施作中，待完工後復原地貌 |

| 拍攝日期與說明 | 110 年 10 月 19 日攝，堤頭周遭區域尚未施作完成。 |

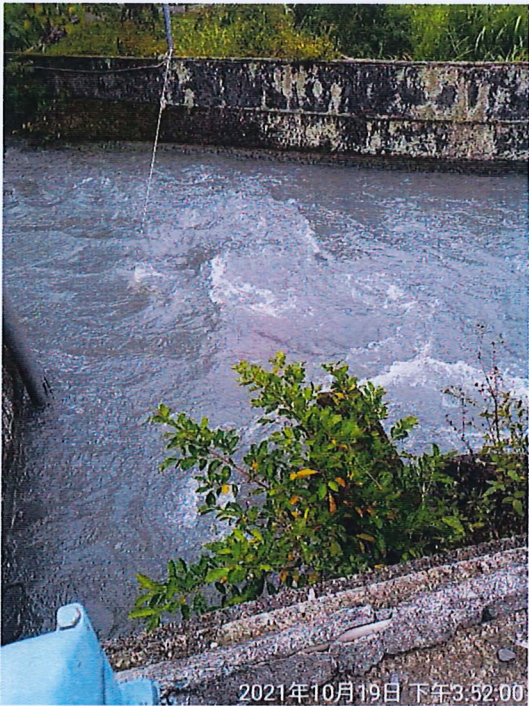
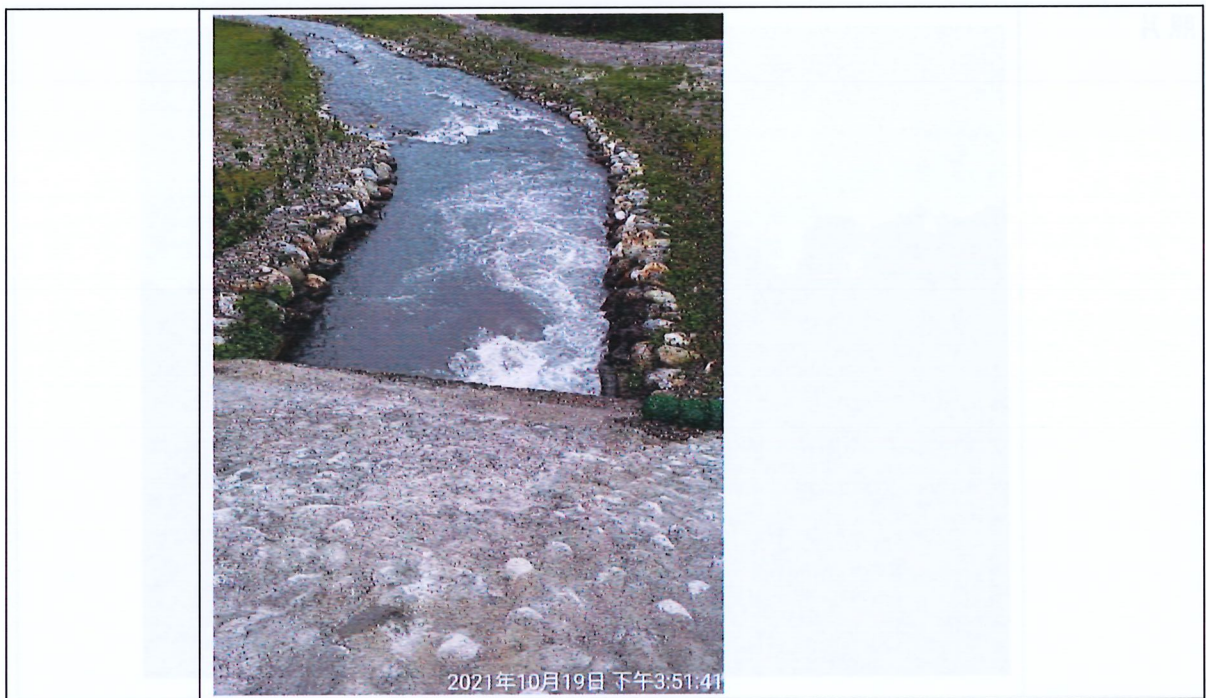
| 項次 | 檢查項目 | 執行結果 | | | 非執行期間 | 執行狀況陳述 |
|---|---|---|---|---|---|---|
| 5 | 若因施工導致水質透視度連續三天低於5公分，應納入環境異常狀況通報討論處理。(環保署一透視度計法-NIEAW221.50A) | | | | | 因前些日子暴雨，而使水質不佳，和施工無關。 |

| 拍攝日期<br>與說明 | 110 年 10 月 19 日於初音堤頭深潭及上游拍攝，因連日暴雨使得上游水質混濁，與本工程無關。 |
| 照片 | <p>攝於上游壩口，水質混濁。</p> <p>2021年10月19日 下午3:52:00</p> <p>水之透視度約小於等於 5 公分。</p> |
