木瓜溪初英一號暨華隆護岸堤段河川環境改善工程  
生態檢核工作月報  
(110.11.26)

木瓜溪華隆護岸堤段防災減災工程計畫  
施工階段生態保育措施執行紀錄照片及說明

## 木瓜溪初英一號堤段河川環境改善工程計畫 施工階段生態保育措施執行紀錄照片及說明

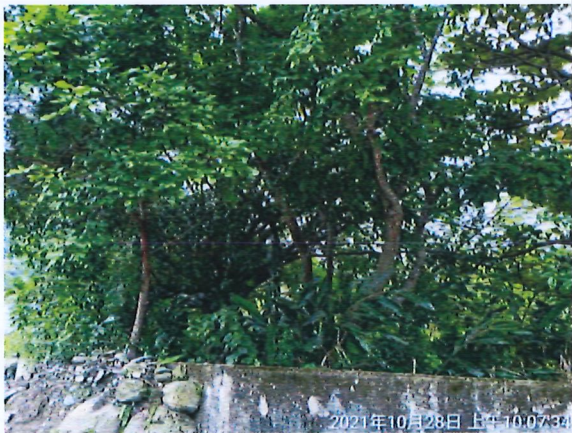
| <p>110/10/28，現地會勘發現除保全個體外，該區還有肖楠、水黃皮、島榕、欖仁等大型木本及咖啡樹、釋迦與苦林盤。</p> | | <p>110/10/28，底層有大量構樹、月橘之幼樹及月桃等草本，預計將會全數清除。</p> | |

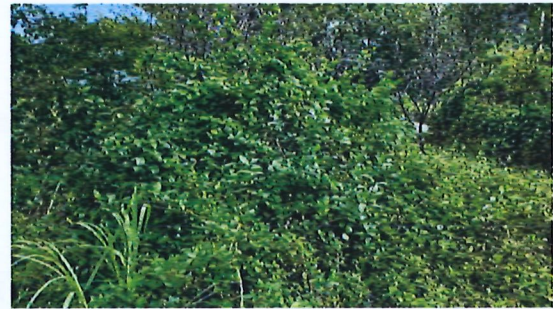
| <p>110/10/28，於現地發現之苦林盤，未來預計會修剪成園藝植栽。</p> | | <p>110/10/28，苦林盤為灌木，此為它的葉子。</p> | |

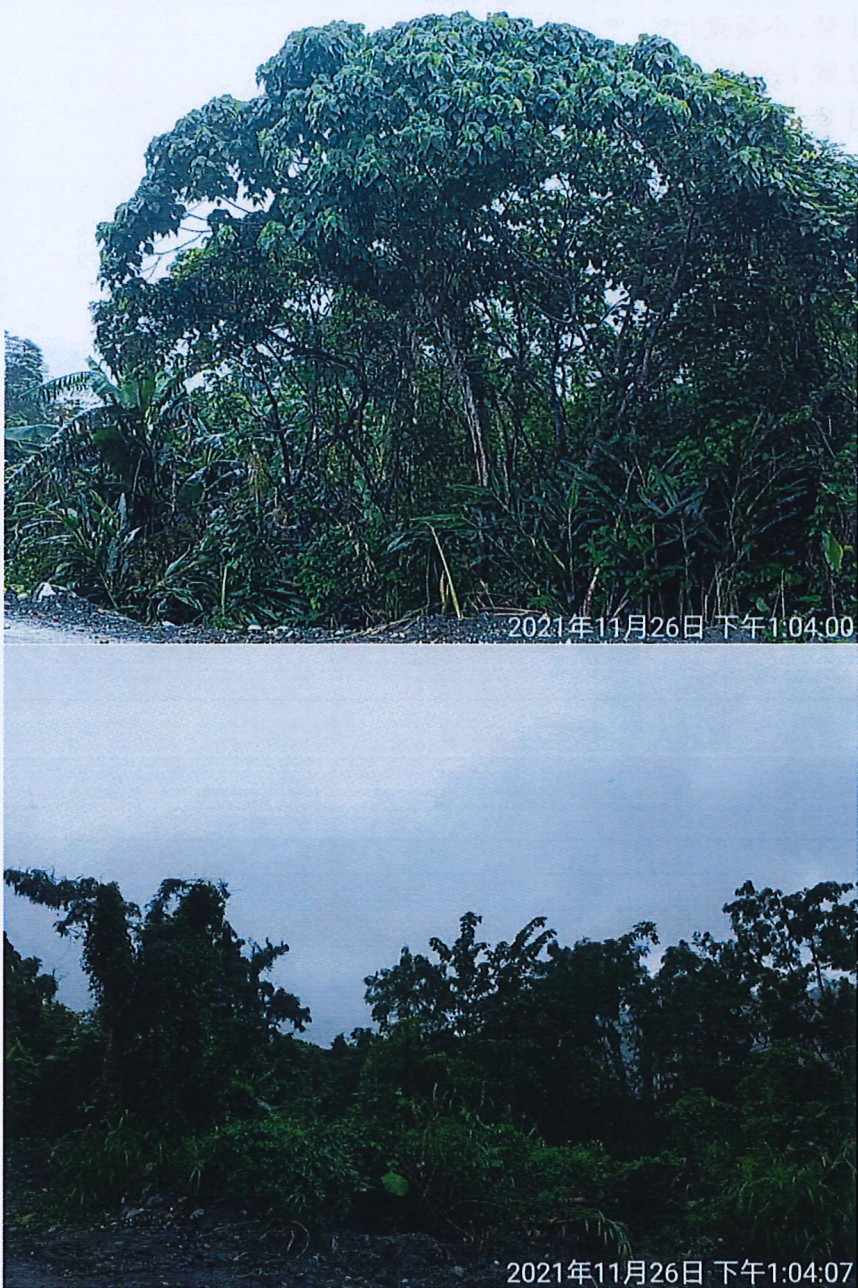
| 項次 | 檢查項目 | 執行結果 | | | 非執行期間 | 執行狀況陳述 |
|---|---|---|---|---|---|---|
| 1 | 設計圖中標示「原生喬木保留」之區域，現地保留樹木完整，避免機具擦撞傷或枝條斷裂損傷，樹木基部應避免暫置機具或材料導致土壤重壓，每月拍照記錄之。如有上述損傷狀況需納入環境異常狀況通報個案討論處理。 | V | | | | 執行狀況完好，該區樹木未受明顯干擾或損傷 |

| 拍攝日期<br>與說明 | 110 年 11 月 26 日拍攝，原生喬木保存良好，附近新增一條產業道路，但原生喬木林未受工程明顯影響。 |

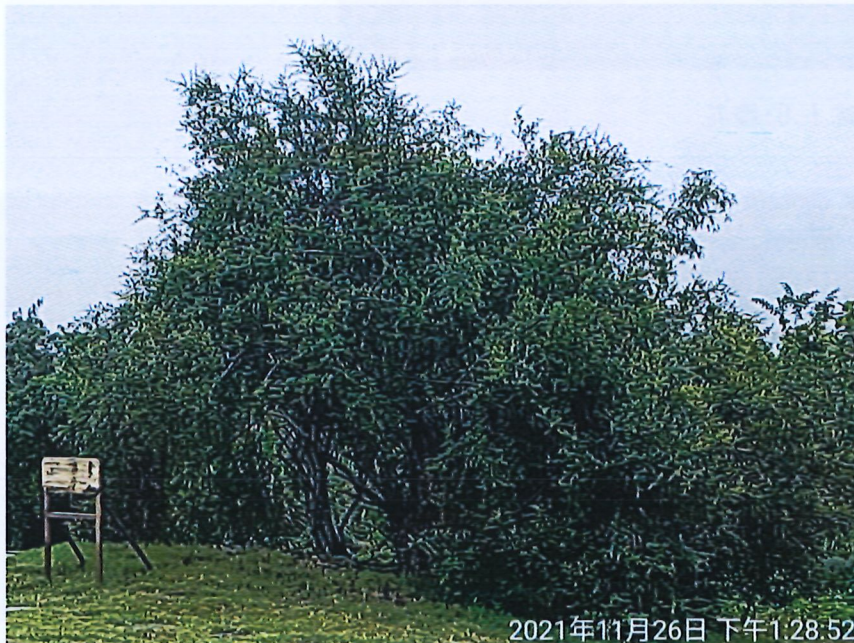
14 號火刺木。因圓規颱風而出現少量枝條折斷，但是不影響整體健康。

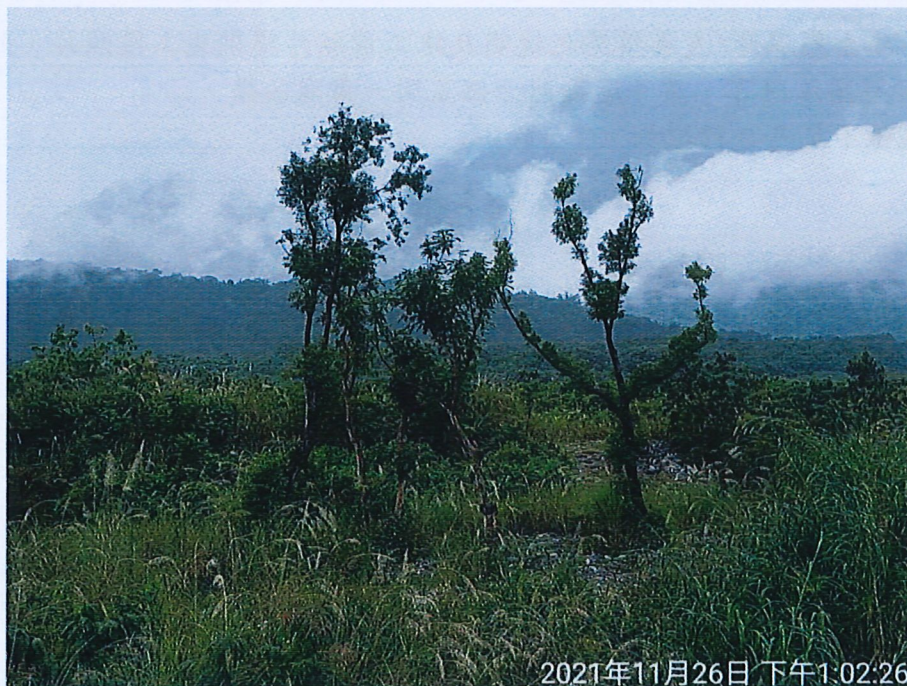
| 項次 | 檢查項目 | 執行結果 | | | 非執行期間 | 執行狀況陳述 |
|---|---|---|---|---|---|---|
| 3 | 原生喬木移植時，應編號造冊拍照存檔，並留意回報移植後生長狀況。 | V | | | | 預計移植個體已全數移植完成，移植後個體恢復中 |

17-3 樟、17-6 龍眼、17-7 芒果、16 樟。移植後恢復情形良好

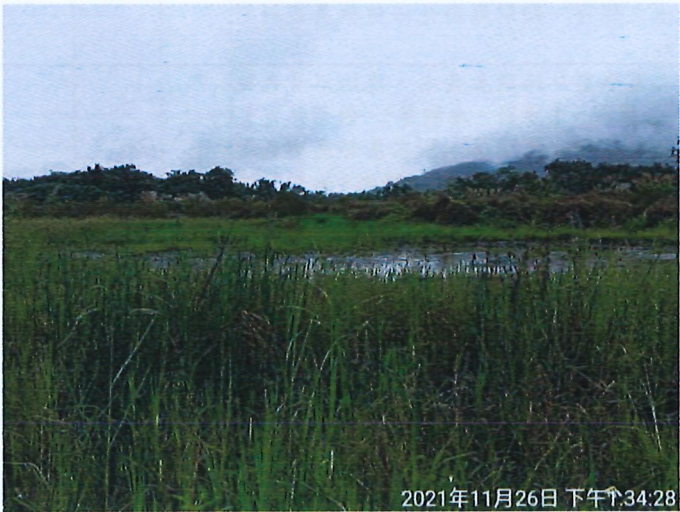
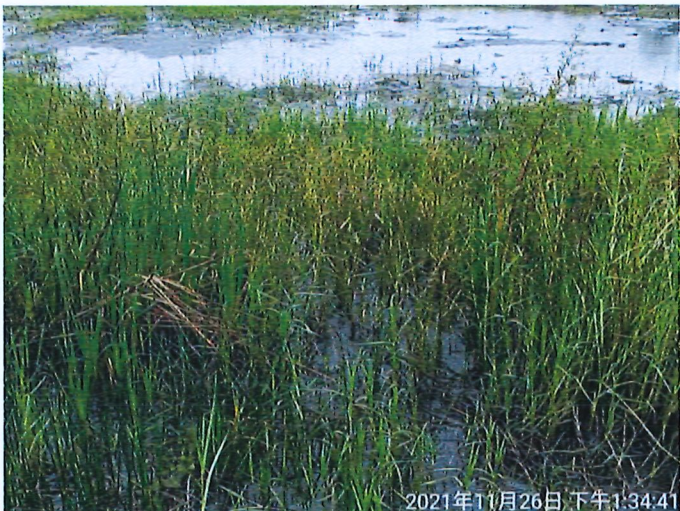
| 項次 | 檢查項目 | 執行結果 | | | 非執行期間 | 執行狀況陳述 |
|---|---|---|---|---|---|---|
| 1 | 設計圖中標示「原生水生植物保留」之區域，盡可能將根部及根部周圍土壤保存完整的情況下暫時移至周圍潮濕低窪地，並每日於晨昏灑水至土壤浸濕，未來生態池完工後再移植至該處永久保存，期間應避免任何機具或材料經過或重壓毀損。 | | | | | 執行狀況良好，原生荳蔻已於7/29移植至台灣池對面之河道邊緣，正在復原中。 |

| 拍攝日期與說明 | 於 110 年 7 月 29 日，位於堤頭深潭附近之低窪地之葦薺與香蒲，已移植至初英段台灣池位置之河道對面，目前已經長出新芽及開花。 |
| 照片 | <p>11 月 26 日現勘，恢復狀況佳，該區除有大量積水，大量個體已經開花或抽新芽。</p> |

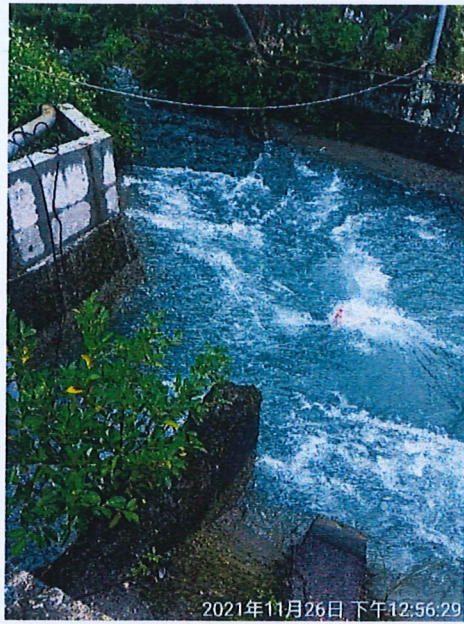
| 照片 | 攝於上游壩口。 |

| 拍攝日期與說明 | 110 年 11 月 26 日於初音堤頭深潭及上游拍攝，水之透視度高於 5 公分且水質佳。 |

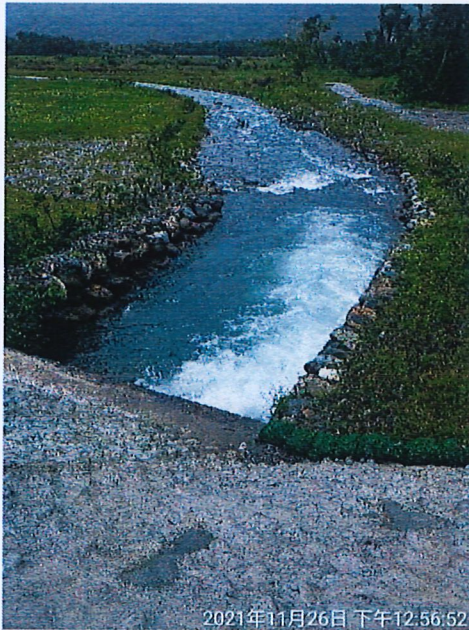
水之透視度約大於於 5 公分。
