**水庫集水區保育治理工程生態檢核表 主表(1/2)**

| 工程基本資料 | 工程名稱<br>(編號) | 108 年度曾文水庫集水區主流新美段護岸加高工程 | 設計單位 | 經濟部水利署南區水資源局曾文水庫管理中心 |
| | 工程緣由目的 | 工程預定地後方為大片崩塌坡面，預計加高既有護岸，新設護岸 400 公尺，以砌石方式進行，增加護岸整體質量，以穩定後方崩落地。為引導排水，於回填區設置 4 條排水溝及 1 條截水溝。 | | |

水庫集水區保育治理工程生態檢核表 規劃設計階段附表

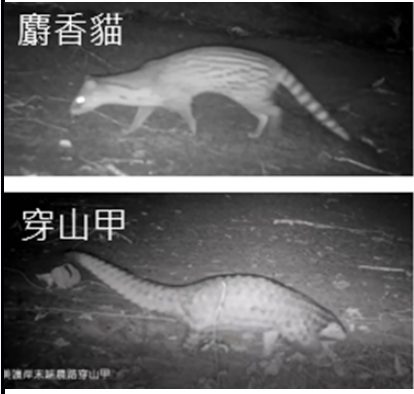
| <p>依據「曾文水庫生態資源調查及成果」報告書（經濟部水利署南區水資源局，2015）以及 108 年度調查結果，新美週邊森林有許多中小型野生動物活動，如<b>保育類麝香貓及穿山甲</b>。本案河段兩岸植被茂密，坍塌區域後方也有廣大的森林，既有護岸已造成動物通行的橫向阻隔，因此改善動物橫向通行之設計，為本案生態措施建議之要點之一。此外，因施工期間機具會在河道中行進，基本水質維護也需留意。</p> <div data-bbox="188 1429 603 1821"> </div> | | <p>遵照建議辦理。屆時再提供細部設計圖生態團隊確認通道形式。</p> | |

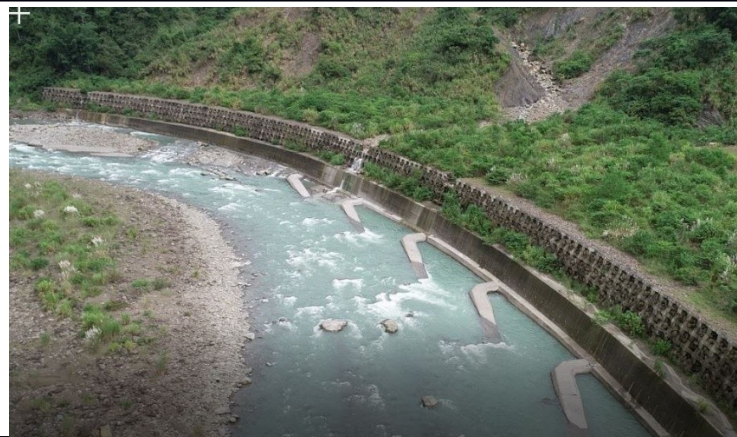
| <p>本案預定地將於既設護岸上方進行，既設護岸上方施工前環境為為裸露地及草地。因此結構物設置的位置，不會影響到自然棲地。但需注意臨時便道的設置，因鄰近河道，需留意水質保護。護岸的結構會影響動物橫向通行，建議可採緩坡化的設計，減輕對動物通行的影響。</p> | | | |

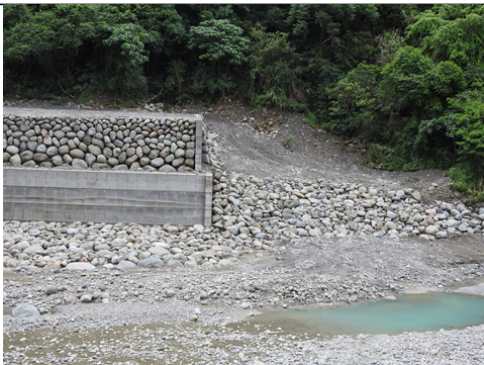
| <p>圖說：(動物通道設置方式討論)</p> <ol style="list-style-type: none"> <li>1. 護岸主體通道設置：本案護岸加高 5m，排水溝最低處還有 3 米落差，坡度 1:0.4 斜度大於動物坡道建議之 45 度，加上既有護岸高度，會造成動物通行橫向阻隔。建議在地形及結構考量許可下，加設 1 處堆塊石緩坡，以人員能夠順利上下通行為原則，如下圖「107 年度曾文水庫集水區主流山美段河道護岸工程」於護岸末端堆塊石緩坡。</li> </ol> | | | |

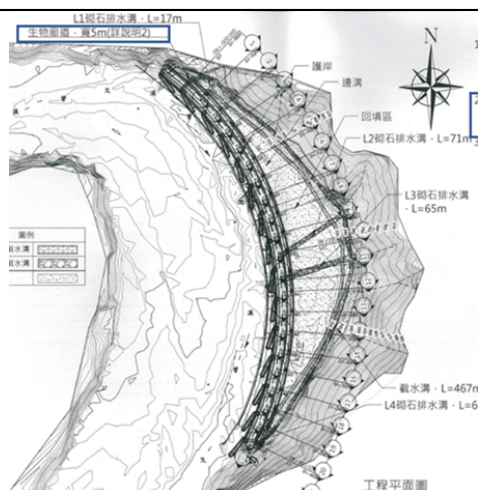
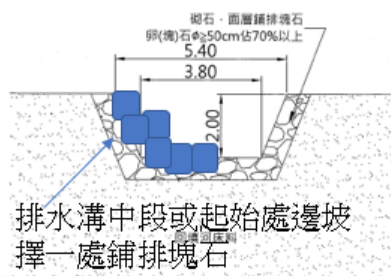
2. 排水溝通道設置：排水溝深度 2m、坡度大於 45 度，恐動物受困，建議在排水溝出口處，以堆塊石或其他方式製造緩坡；或在每段排水溝中段或起使處，選一處加設堆塊石緩坡，使動物受困溝內時，能順利脫困。

設計初稿排水溝樣式，深度2米

設計定稿排水溝樣式，變淺又變緩

設計定稿納入建議：

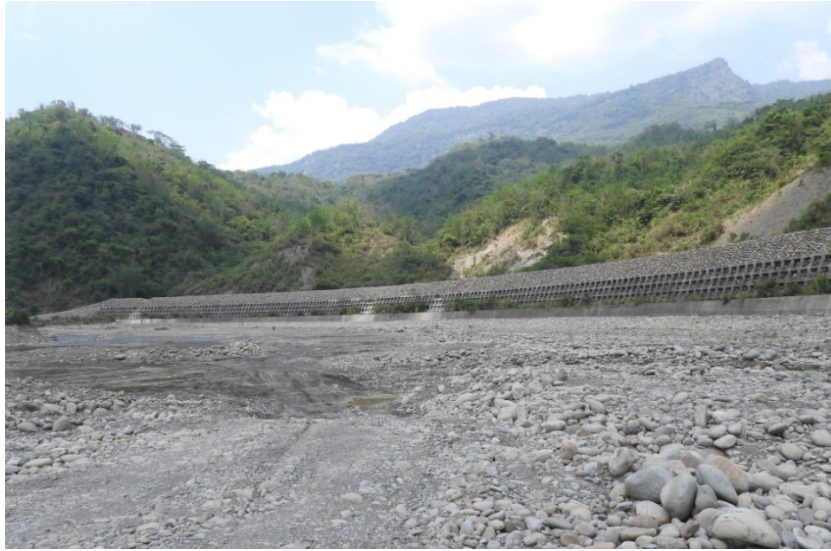
109.04.29

| <p>生態人員完工後勘查，除動物通道等保育措施有確實執行外，工程主動保留河道中的大石。工程位置周邊有有小環頸鴿、小白鷺、白紋鳳蝶在工區水域活動，為水域生態健全之指標。</p> | | | |

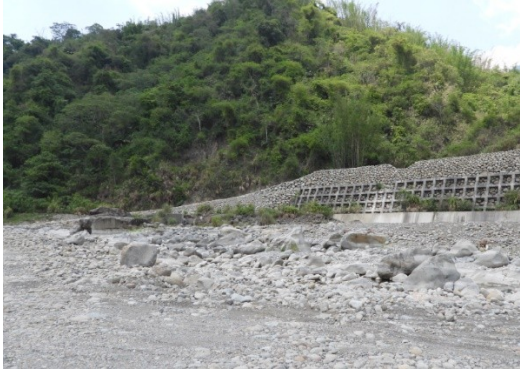
| 填表人員<br>(單位/職稱) | 宋■■■/漢林生態顧問公司/計畫經理 | 填表日期 | 民國 109 年 5 月 23 日 | | | | | | | | | | |
|---|---|---|---|---|---|---|---|---|---|---|---|--|---|
| 生態友善措施 | [迴避] 護岸主體通道設置 | 於護岸末端加設1處堆塊石緩坡。人員可順利攀登，推測小型哺乳動物可通行。 | | | | | | | | | | | |

| | | | <p>109. 4. 29 生態人員現勘</p> <p>109. 4. 29 生態人員現勘</p> |

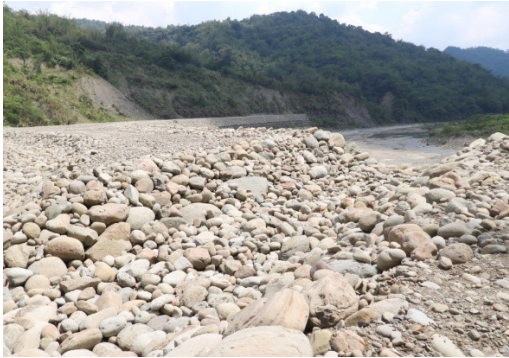
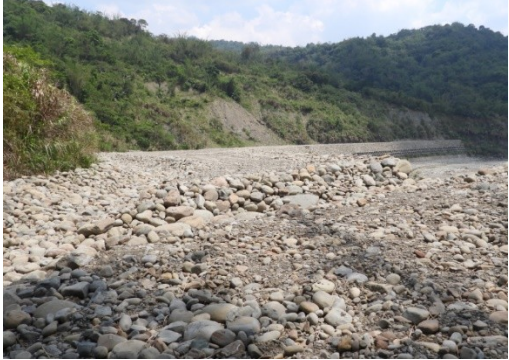
| | <p>[減輕] 排水溝通道設置</p> | <p>排水溝邊坡以塊石緩坡方式設置。調整排水溝邊坡斜度至45度以下，避免動物受困。</p> | <p>109. 4. 29 生態人員現勘</p> <p>109. 4. 29 生態人員現勘</p> <p>109. 4. 29 生態人員現勘</p> |

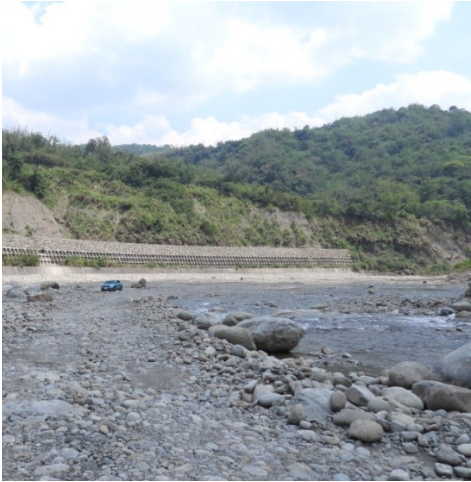
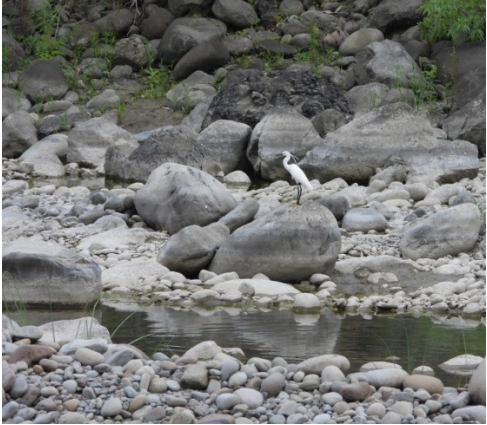
| | <p>[減輕] 水質保護</p> | <p>設置排檔水設施，區隔工區與行水區，避免機具擾動影響水質。</p> <p>工程主動保留河道中的大石。</p> | <p>109.4.29 生態人員現勘</p> <p>109.4.29 生態人員現勘</p> |
