**水庫集水區保育治理工程生態檢核表 主表(1/2)**

| 工程基本資料 | 工程名稱<br>(編號) | 109 年甲仙攔河堰淤泥混凝土異型塊製作工程 | 設計單位 | 經濟部水利署南區水資源局 |

水庫集水區保育治理工程生態檢核表 規劃設計階段附表

水庫集水區保育治理工程生態檢核表 施工階段附表

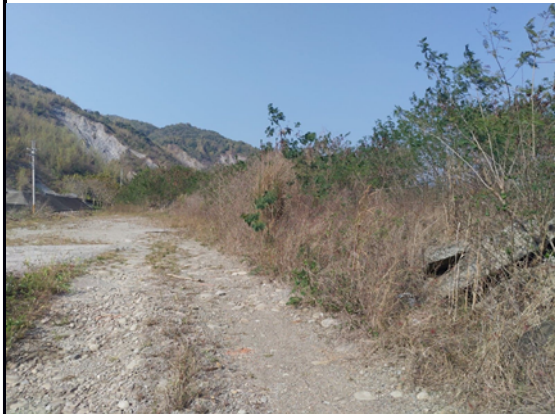
生態團隊現勘時發現，工程預定的材料堆置區有大片銀合歡、田菁、紅毛草、孟仁草、旋花科植物等外來種分布。其中銀合歡入侵性最強，會分泌含羞草毒，抑制周遭的植物生長，甚至其落葉、枝條及果莢在分解過程中亦會釋出該排他性毒素，對原生種造成危害；而其他外來草本植物也會壓縮到原生種的生存空間。因此，**入侵性植物移除**以及**原生喬木保護**為本案之生態課題。

上圖：工區有大片銀合歡等外來種植物

銀合歡於工區與周邊分布範圍廣泛，以移除工區範圍內為主，**建議進行整地的同時以機具移除銀合歡**，參考「銀合歡移除及原生植被復育標準作業程序」，於離地10cm處切除銀合歡樹幹，並挖除樹頭為佳。另外，銀合歡容易散播至他處，斷枝以**原地堆置，避免散播為原則**。建議深埋植物枝幹殘枝，覆土夯實。如無適合深埋地點，可集中堆放於原地。

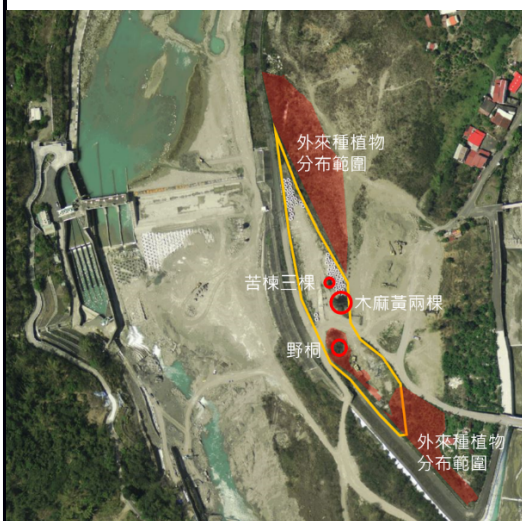
上圖：工區銀合歡及原生喬木分布位置

**2. 保留喬木：**因本區依存於森林之生物種類豐富，再加上有許多森林性留鳥，建議保留喬木予鳥類使用；材料堆置區內有3棵苦楝及1棵野桐，以及非原生種但沒有入侵性的木麻黃2棵，建議保留，並加以標示避免機具破壞。

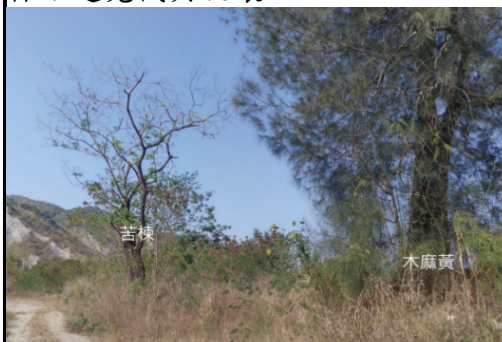
上圖：工區大型喬木

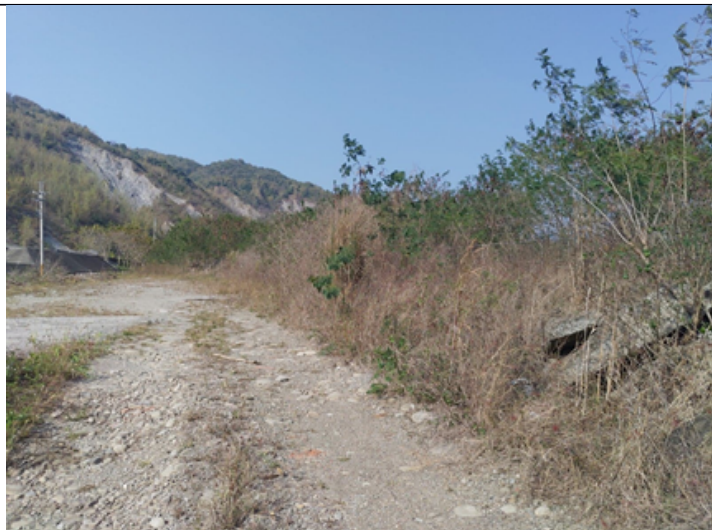
時間:109.2.7

說明:工區有大片銀合歡等外來種植物

- (1) [補償]堆置整地時以機具移除銀合歡及其他外來種植物，挖除樹頭或將樹頭覆土夯實為佳。
- (2) [迴避]保留堆置區內喬木，包含苦楝3棵、野桐1棵，以及非入侵性的木麻黃2棵，避免機具破壞。
- (3) [減輕]淤泥從暫置處運送至預拌廠，運送過程中加裝防塵網，避免在運輸過程中沙塵飛揚，影響植物光合作用。

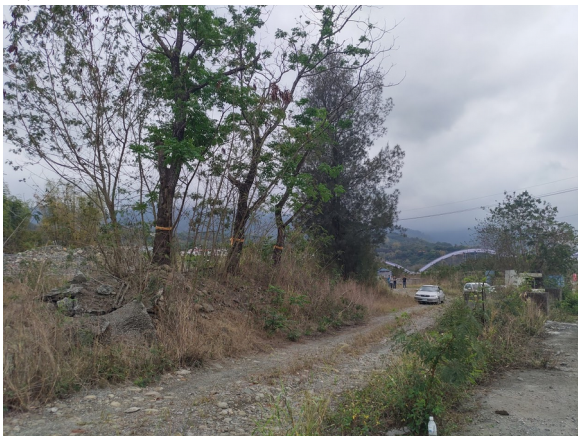
| <p>圖說：</p> <p>堆置區內需保留之喬木</p> | | | |

| <p>解決對策之詳細內容或方法(需納入施工計畫書中)</p> <ol style="list-style-type: none"> <li>1. 入侵種植物移除：堆置整地時以機具移除銀合歡及其他外來種植物，如能加以挖除樹頭或將樹頭覆土夯實為佳。斷枝原地堆置或掩埋，避免豆莢移出使種子擴散他處。</li> <li>2. 原生喬木保存：堆置區內有苦楝 3 棵、野桐 1 棵，以及非入侵性的木麻黃 2 棵，加以標示，避免機具破壞。</li> <li>3. 淤泥運送加裝防塵網：本工程異型塊製作所需之水庫淤泥，會從淤泥暫置處運送至預拌廠，運送過程中加裝防塵網，以避免在運輸過程中沙塵飛揚，影響植物光合作用。</li> </ol> | | | |

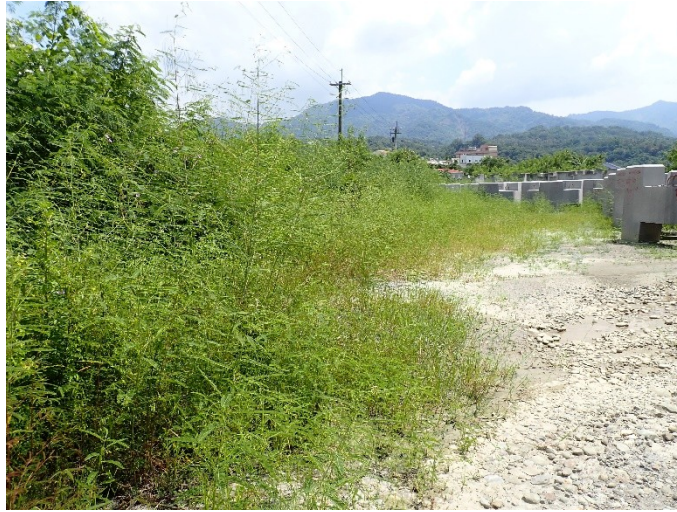
追蹤本案自主檢查表，堆置區的銀合歡已清除且原地覆土掩埋。生態人員 9 月至現地勘查，原銀合歡密集的区域，現已由田菁、大黍、大花咸豐草等草本植物取代。現場喬木有確實保留，喬木周邊則有苦楝、羅氏鹽膚木、白飯樹等小苗萌發。期望未來異型塊移出堆置區後，能逐漸回復原生植被樣貌，抵禦周邊銀合歡的持續入侵。

(109.09.15 原本銀合歡為主的植被已移除，被田菁取代。)

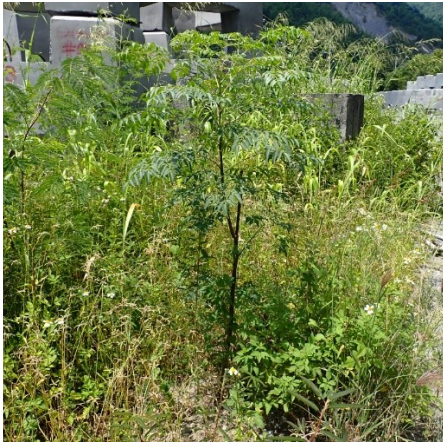
| 生態保全對象 | [迴避]整地時保留喬木，並加以標示避免機具破壞。做為植被回復之種源。 | 現場喬木有確實保留，喬木周邊則有苦楝、羅氏鹽膚木、白飯樹等小苗萌發。 | <p>109.09.15 生態人員現場勘查</p> |

| | | | <p>109.09.15 生態人員現場勘查</p> |

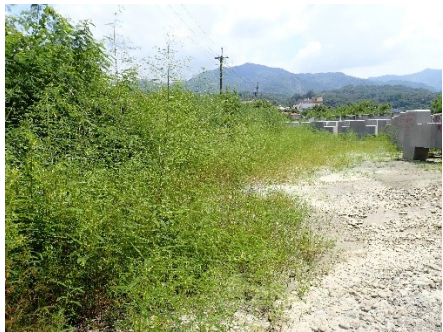
| 生態友善措施 | <p>[補償]以機具移除銀合歡，挖除樹頭、深埋覆土夯實。避免入侵種限制植被回復。</p> | <p>原銀合歡密集的区域，現已由田菁、大黍、大花咸豐草等草本植物取代。</p> | <p>109.09.15 生態人員現場勘查</p> |

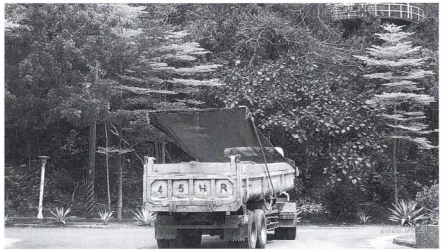
| | <p>[減輕]淤泥運送加裝防塵網，避免塵土覆蓋沿途植被表面。</p> | <p>追蹤自主檢查表，確實執行。</p> | <p>109.04 自主檢查表</p> |
