## 水庫集水區保育治理工程生態檢核表 主表(1/2)

| 工程基本資料 | 工程名稱<br>(編號) | 109 年度曾文水庫集水區主流達邦橋下游右岸護岸工程 | 設計單位 | 南區水資源局曾管中心 |

# 水庫集水區保育治理工程生態檢核表 規劃設計階段附表

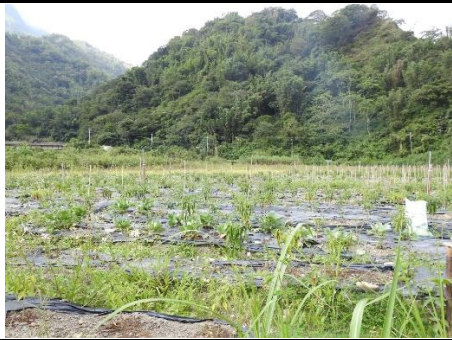
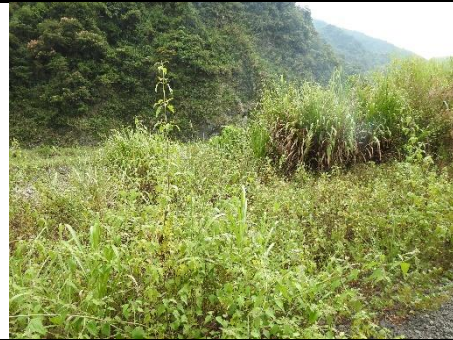
| 3.生態棲地環境評估：<br>本案護岸預定地後方棲地主要為農園，及高度干擾後之草生地及陽性樹林，敏感<br>性較低。但接臨預定工區上游之濱溪林帶林相完整、原生種類多，有青剛櫟等殼<br>斗科植物，為野生動物偏好生存利用空間；另外，護岸預定地下游則為支流匯流<br>口，已有濱溪樹林生長，建議留意保護。本溪段水域環境佳，河道中有礫石及多<br>樣化的水域環境。綜合上述，本案主要議題為濱溪林帶及水域棲地多樣性之保<br>護。 | | | |
| 4.棲地影像紀錄：<br>預定工區後方為農園及草生地 (109.10.22) | | | |

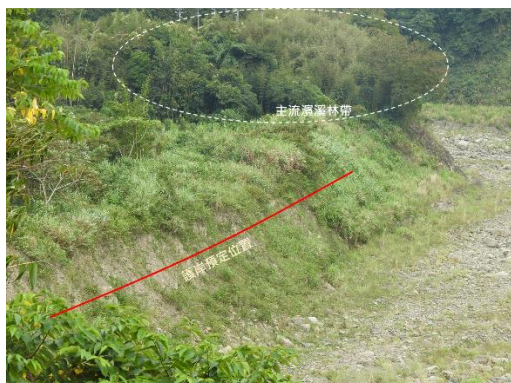
a. 施工前陸域環境(109.10.22)

| 生態議題及保全對象 | 生態影響預測 | 保育策略 | 生態措施與預期成效 |
|---|---|---|---|
| 森林保護 | 工區周邊主流及支流有部分濱溪林帶林相完整、原生植物種類豐富，如受工程整地，會減損野生動物棲息空間及食源。 | 縮小 | 限縮護岸及便道開設位置，盡量避免影響主流及支流之濱溪林帶。 |

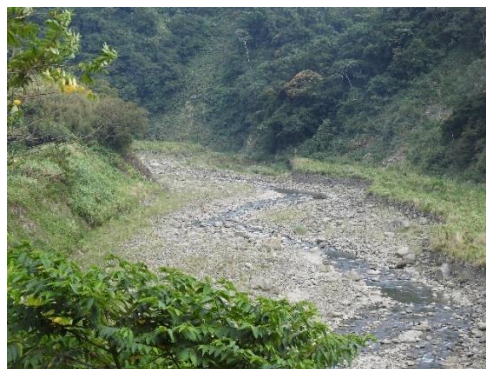
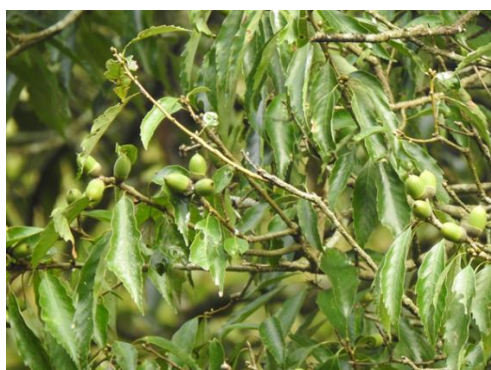
b. 施工前水域環境(109.10.22)

濱溪林帶中的殼斗科植物（青剛櫟）。

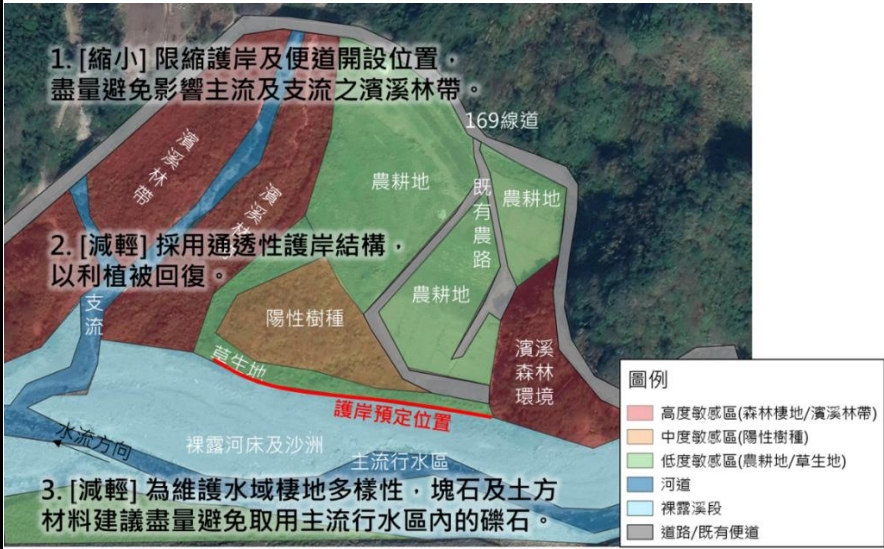
| <p>圖說：</p> <p>1. [縮小] 限縮護岸及便道開設位置，盡量避免影響主流及支流之濱溪林帶。</p> <p>2. [減輕] 採用通透性護岸結構，以利植被回復。</p> <p>3. [減輕] 為維護水域棲地多樣性，塊石及土方材料建議盡量避免取用主流行水區內的礫石。</p> | | | |

| <p>解決對策之詳細內容或方法(需納入施工計畫書中)</p> <p>生態團隊提出便道設置位置望以農耕地為主，以迴避對支流濱溪林帶之干擾。</p> <p>地主表示同意工程便道通行使用。</p> <p>主辦單位後續將與施工廠商確認便道位置，盡量減少對支流生態的影響。</p> | | | |

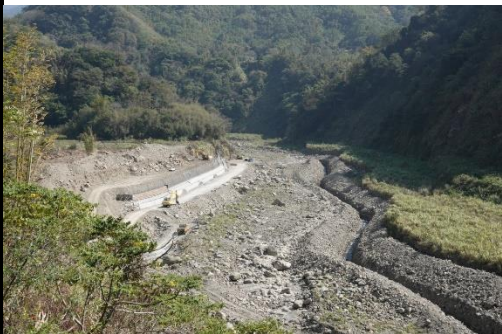
| <p>本案生態檢核執行情況良好，現場有發現鉛色水鶉，予以肯定。目前河道導水設施使河道棲地趨向單一化，想詢問之後河道導水設施是否會恢復原狀？</p> <p>110.01.28 生態現勘拍攝</p> | | <p>之後會提醒廠商於完工後盡量回復河道地形多樣性。</p> | |

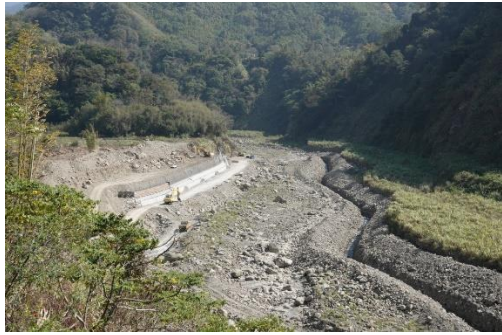
施工中 110 年 1 月 28 日

本案河溪棲地快速評估分數較低的項目為河床底質包埋度、沉積物堆積、河道水流狀態。評估於 5 月進行，當時乾旱情況嚴重，加上廠商導流設施設置十分工整，未保留深潭及塊石，使棲地較為單一，已建議工程主辦單位，於未來導水等臨時措施設置時，應建議廠商盡量保留深潭及塊石。

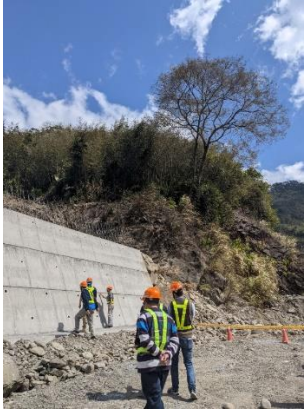
| 生態保全對象 | 限縮護岸及便道開設位置，盡量避免影響主流及支流之濱溪林帶。 | 確實執行，但便道兩旁次生林，於110年3月因嘉義縣政府水利處整坡作業而減損。 | <p>110年2月25日生態人員現勘</p> <p>110年5月11日生態人員現勘</p> |

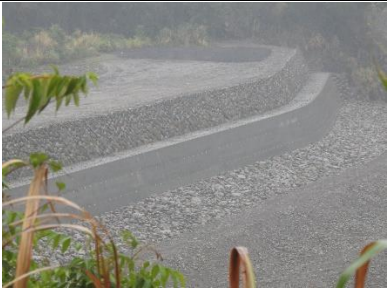
| | 採用通透性護岸結構，以利植被回復。 | 確實執行，採乾砌石複式護岸。 | <p>110年5月5日生態人員現勘</p> |

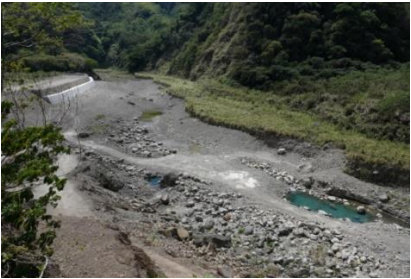
| 生態友善措施 | 塊石材料盡量避免取用主流行水區內的礫石，維護水域棲地多樣性。 | 廠商保留河道中部分石塊及深潭。 | <p>110年5月11日生態人員現勘</p> |
