4-2-5 109 年度林園及梓官地區海堤設施養護工程

表 4-15 109 年度林園及梓官地區海堤設施養護工程生態檢核執行歷程表

表 4-17 109 年度林園及梓官地區海堤設施養護工程生態保育措施執行情形

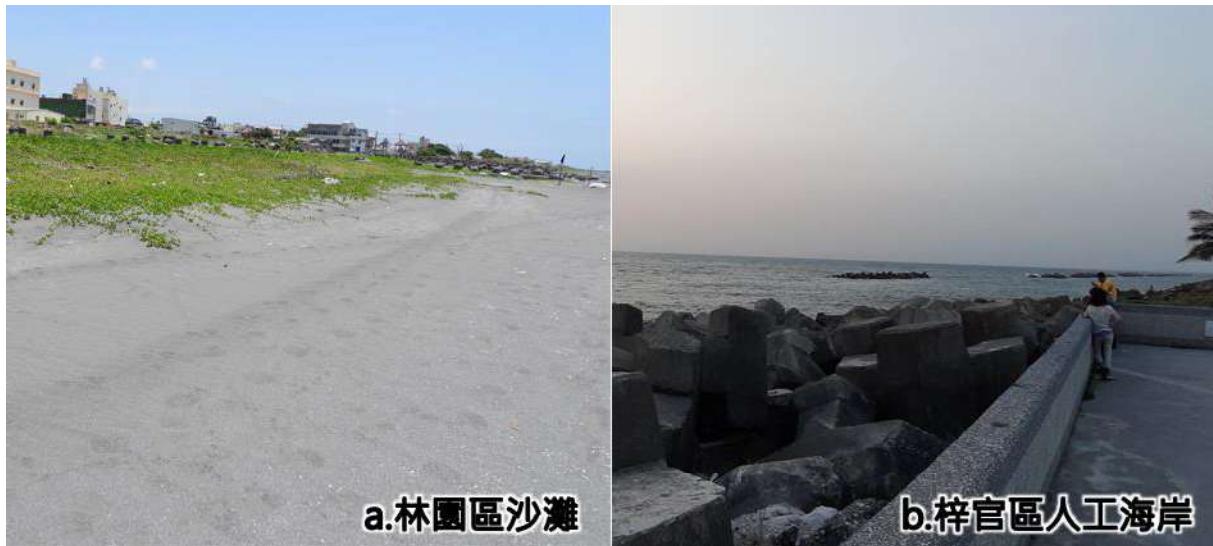
圖 4-22 109 年度林園及梓官地區海堤設施養護工程環境照

本工程自 109 年 2 月開始執行設計階段生態檢核作業，109 年 7 月進入施工階段，110 年 8 月進入維護管理階段，各項工作執行歷程見下表 4-15。梓官工區位於蚵仔寮漁港旁，在「高雄市梓官區蚵仔寮及赤崁地區離岸堤改善工程」工區旁，整體環境多為人工建築，僅少量植被及居民栽種的植物。而林園工區海岸高灘地已生長許多植被(圖 4-22)，且沙灘上有許多沙蟹及少量水鳥棲息，工程可能對沙灘環境造成影響。

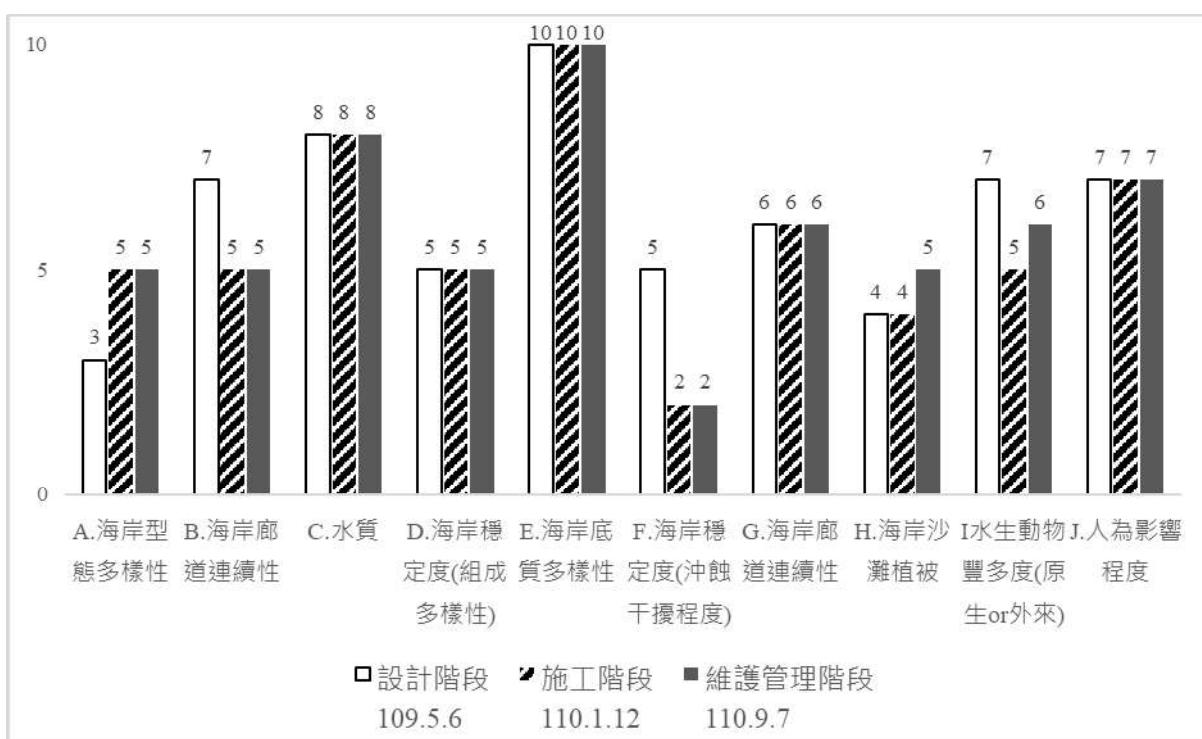
圖 4-23 109 年度林園及梓官地區海堤設施養護工程「水利工程快速棲地生態評估表(海岸)」評估結果

海岸型態多樣性相對較低，主要是海岸棲地均為沙灘，型態多樣性較低，而梓官工區在海岸廊道及海岸植被項目得分較低，主要是因為本區海岸線非常靠近民宅，多以消波塊及水泥堤岸加強防災能力，因此缺乏海岸植被生長的空間，林園工區評估結果為良(62分)，梓官工區評估結果為差(41分)。因工區變動，施工中棲地評估改在鳳鼻頭漁港南邊進行作業，本區距離中門里沙灘約900公尺，海岸環境相似，僅北面的漁港旁有一處礁岩質的山丘，因此海岸型態多樣性稍高；但受工程構築的簡易碼頭及山丘、漁港所阻，因此海岸廊道的連續性稍差；另外，澆鑄場區海岸除北面漁港外，均為沙灘，因此較易受到沖蝕，海岸穩定度較低，整體評估結果為差(57分)，完工後3個月，作為澆鑄及堆置異型塊的高灘地已有部分濱海植物生長，而靠海的沙灘也開始有沙蟹出沒，整體評估結果為差(59分)。建議後續避免人為干擾，以利沙灘植被及野生動物族群回復，各項分數詳見下圖 4-23。

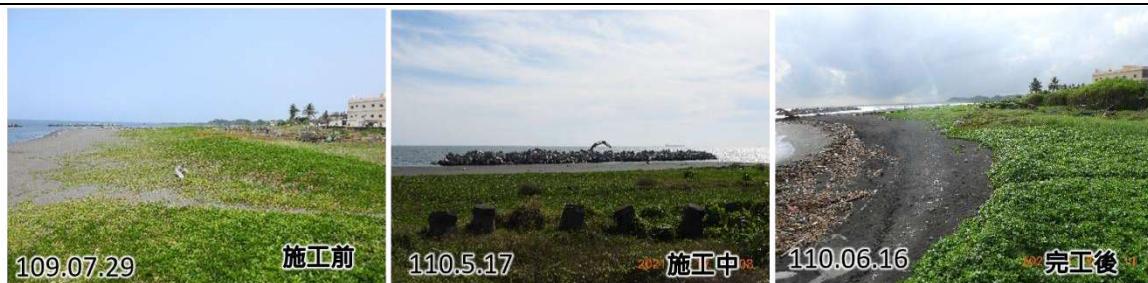
1. 消波塊預鑄、運輸等作業使用中芸里前期工程作業場域，保留中門里良好沙灘環境。。

說明：確實執行。

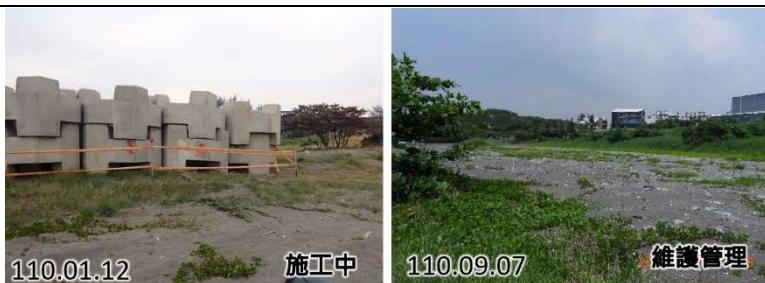
2. 淇鑄作業位於中芸里沙灘，工程施工中請劃設固定範圍及路線，減少工程影響範圍。

說明：由於中芸里里長反映工程噪音可能影響里民休憩，淇鑄場域臨時改為鳳鼻頭港旁沙灘進行，施工中確實以警示帶標示固定範圍。

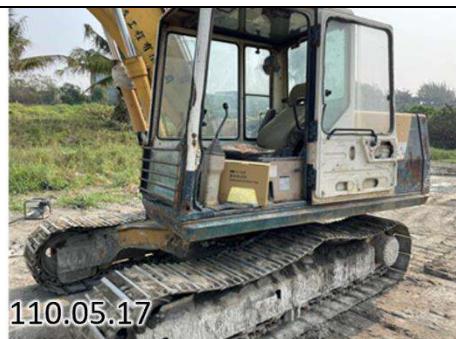
3. 為預防施工過程發生油料等污染物洩漏造成水質污染，施工前擬定污染物洩漏處理 SOP 或預備攔油索/吸油索，以防災害發生。

說明：確實執行，工區常備吸油棉，以防漏油事件發生。
