水庫集水區保育治理工程生態檢核表 主表(1/2)

工程基本資料	工程名稱 (編號)	109 年度曾文水庫蓄水範圍護岸工程 第一期上游段工程	設計單位	永鉅技術顧問有限公司
	工程期程	109 年 11 月 19 日至 111 年 7 月 29 日	監造廠商	南區水資源局曾管中心
	治理機關	經濟部水利署南區水資源局	營造廠商	定誠營造股份有限公司
	基地位置	地點：嘉義縣 大埔鄉 和平村_____鄰 集水區：___ 水系：_____ 段：_____ TWD97 座標 X： 211765 Y： 2578171	工程預算/ 經費	預算金額 157,980,000 元 契約金額 117,560,000 元
	工程緣由目的	為解決庫區陸挖清淤暫置場不足，希望藉由護岸工程創造空間發揮土方暫置功能，舒緩山區交通之負荷。		
	工程類型	<input type="checkbox"/> 自然復育、 <input type="checkbox"/> 坡地整治、 <input type="checkbox"/> 溪流整治、 <input checked="" type="checkbox"/> 清淤疏通、 <input checked="" type="checkbox"/> 結構物改善、 <input type="checkbox"/> 其他		
	工程內容	1.新設石籠護岸，長度 600 公尺設計高程 EL.236m(水庫高程) 2.取土便道，長度 150 公尺，共兩處 3.回填浚淤土方約 12 萬方		
預期效益	<input type="checkbox"/> 保全對象(複選)： <input type="checkbox"/> 民眾(<input type="checkbox"/> 社區 <input type="checkbox"/> 學校 <input type="checkbox"/> 部落 <input type="checkbox"/> ____) <input type="checkbox"/> 產業(<input type="checkbox"/> 農作物 <input type="checkbox"/> 果園 <input type="checkbox"/> ____) <input checked="" type="checkbox"/> 交通(<input type="checkbox"/> 橋梁 <input checked="" type="checkbox"/> 道路 <input type="checkbox"/> ____) <input checked="" type="checkbox"/> 工程設施(<input type="checkbox"/> 水庫 <input type="checkbox"/> 攔砂壩 <input t

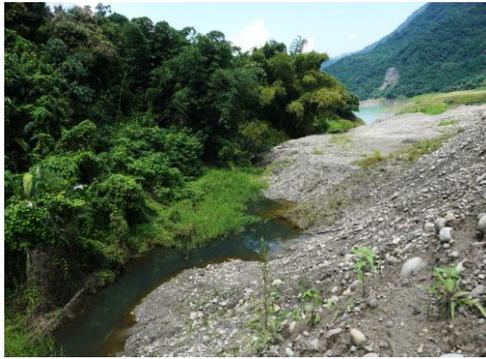
圖 1. 工區東側緊鄰一處溪溝，現地溪溝的水流因受暫置土方而阻斷。

2.棲地生態資料蒐集：			
<p>本案水域為曾文庫水庫蓄水範圍。根據南區水資源局 2013 年「曾文水庫水域及周邊環境生態資源調查」，曾文水庫魚類以外來種為主要優勢，如泰國鱧、小盾鱧等兇猛肉食性魚類。原生魚類有粗首鱻、斑鱧、泥鰍、鯰魚等，及多種原生種沼蝦。</p>			
3.生態棲地環境評估：			
<p>現勘發現，工區東側緊鄰一處小溪溝，為小型水域生物可利用躲避外來種的空間。現地溪溝的水流因受暫置土方而阻斷（圖 1），未來也鄰近取土便到設置位置，可能會影響溪溝與河道的連通度。因此維護溪溝與河道的水域環境連結，為本案主要生態保育建議。此外，工區外圍高程 230m 以上有良好的森林環境，工區內則有強勢外來種銀合歡入侵的群落（圖 2）。因此針對本案可採取的森林保護措施，亦提出相關建議。</p>

勘查日期	民國 109 年 9 月 9 日	填表日期	民國 109 年 9 月 14 日
紀錄人員	宋心怡	勘查地點	曾文水庫蓄水範圍護岸工程第一期
人員	單位/職稱	參與勘查事項	
吳 ■■■	南水局養護課/正工程司	說明工程目的及內容	
張 ■■■	永鉅技術顧問有限公司/技師	說明工法及位置	
黃 ■■■	荒野保護協會台南分會/分會長	生態友善措施建議	
李 ■■■	荒野保護協會台南分會/志工	生態友善措施建議	
潘 ■■■	荒野保護協會台南分會/志工	現場環境記錄	
宋 ■■■	漢林生態顧問有限公司/計畫經理	文獻蒐集、彙整生態友善建議	
現勘意見		處理情形回覆	
宋■■■ (漢林生態顧問有限公司/研究員)		回覆人員(單位/職稱) _____	
<p>一、生態環境說明:</p> <p>本案水域為曾文庫水庫蓄水範圍。根據南區水資源局 2013 年「曾文水庫水域及周邊環境生態資源調查」，曾文水庫魚類以外來種為主要優勢，如泰國鱧、小盾鱧等兇猛肉食性魚類。原生魚類有粗首鱻、斑鱧、泥鰍、鯰魚等，及多種原生種沼蝦。</p> <p>現勘發現，工區東側緊鄰一處小溪溝，為小型水域生物可利用躲避外來種的空間。現地溪溝的水流因受暫置土方而阻斷（圖 1），未來也鄰近取土便道設置位置，可能會影響溪溝與河道的連通度。因此維護溪溝與河道的水域環境連結，為本案主要生態保育建議。</p> <p>此外，工區外圍高程 230m 以上有良好的森林環境，工區內則有強勢外來種銀合歡入侵的群落(圖 2)。因此針對本案可採取的森林保護措施，亦提出相關建議。</p> <p>二、保育對策建議如下：</p> <p>1. [減輕] 東側取土便道邊坡之設置，建議盡量保持溪溝地形縱向暢通。避免便道邊坡設置時阻斷水流，保持溪溝與河道連結，以利原生魚</p>		<p>(現場討論提供設計單位及主辦單位參考)</p>

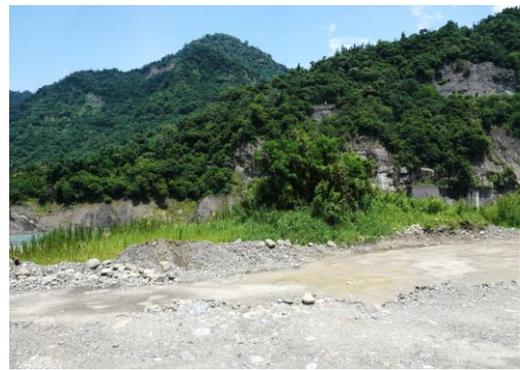
圖 2. 工區內的外來種植物群落。

2. [補償] 工區內有外來種銀合歡群落，建議以工程機具連根鏟除銀合歡等外來種植物，將樹幹殘枝原地深埋、覆土夯實。

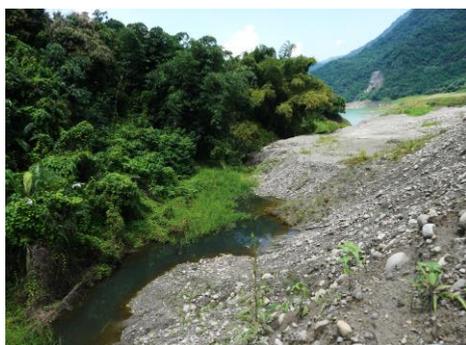
工區東側緊鄰一處溪溝, 現地溪溝的水流因受暫置土方而阻斷。

1. [減輕] 東側取土便道邊坡之設置, 建議盡量保持溪溝地形縱向暢通。避免便道邊坡設置時阻斷水流, 保持溪溝與河道連結, 以利原生魚類及蝦蟹利用。
2. [補償] 工區內有外來種銀合歡群落, 建議以工程機具連根鏟除銀合歡等外來種植物, 將樹幹殘枝原地深埋、覆土夯實。
3. [縮小] 填土區縮小影響範圍, 維護 230m 高程以上的次生林環境。
4. [減輕] 採土石籠等具有通透性的護岸工法, 有利植生生長回復。

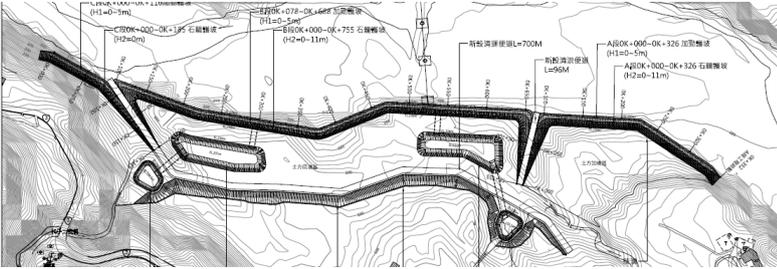
填表人員 (單位/職稱)	宋 [] (漢林生態顧問有限公司/ 研究員)	填表日期	民國 109 年 10 月 25 日
解決對策項目	森林保護、動物通道、 溪流保護、外來種植物 處理	實施位置	曾文水庫蓄水範圍護岸工 程第一期上游段工程位置
1. 細部設計審查會 (109.06.09) <ul style="list-style-type: none">● 高程230公尺以上森林環境良好，建議可盡量縮小影響範圍。● B段護坡長度600公尺易造成動物通行阻礙，建議堆跌塊石營造緩坡通道。● 贊成本區滯洪池取消設置。			
2. 會勘討論 (109.09.04) <ul style="list-style-type: none">● 東側取土便道，建議保持溪溝縱向水流連結，建議配合地形略微取土便道調整坡腳堆置位置。● 本區有外來種銀合歡群落，可用機具砍除，深埋夯實避免擴散。			
圖說： 設計單位將生態相關意見納入設計圖修改，將護岸長度由1124m減縮至600m，減輕對周邊次生林環境影響。並由原本加勁複式護岸工法，改採用具通透性之純石籠護岸。			
a. 原設計護岸長度 1124m

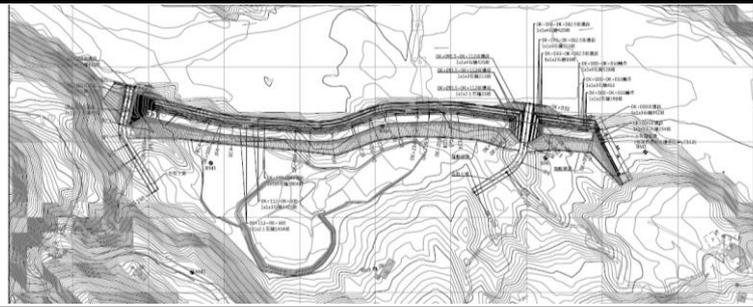
b. 護岸長度縮減為 600m

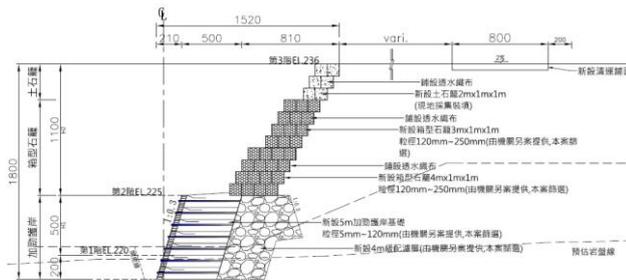
c. 原護岸設計為加勁複式護岸工法

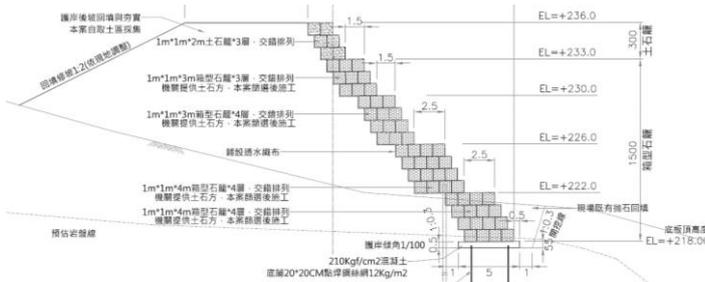
d. 護岸採用石籠、土石籠

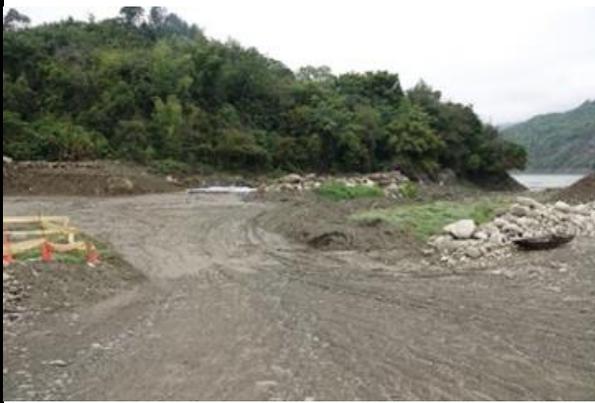
勘查日期	民國 111 年 2 月 25 日	填表日期	民國 111 年 2 月 25 日
紀錄人員	宋心怡/漢林生態顧問有限公司	勘查地點	109 年度曾文水庫蓄水範圍護岸工程第一期上游段工程
人員	單位/職稱	參與勘查事項	
宋■	漢林生態顧問有限公司/經理	東側溪溝生態保育措施執行情況	
李■	南區水資源局曾管中心/正工程司	說明工程執行情形與進度	
李■	南區水資源局曾管中心/工程員	彙整工程改善意見	
現勘意見		處理情形回覆	
宋■ (漢林生態顧問有限公司/經理)		李勝雄 (南區水資源局曾管中心/工程員)	
營造廠商現場在東側乾溝堆置土方及材料，阻塞溪溝地形，與本案生態措施不符合，建議掘溝改善，或在完工後儘速恢復溪溝通暢。		相關生態意見會督促廠商改善，並納入工程督導記錄。

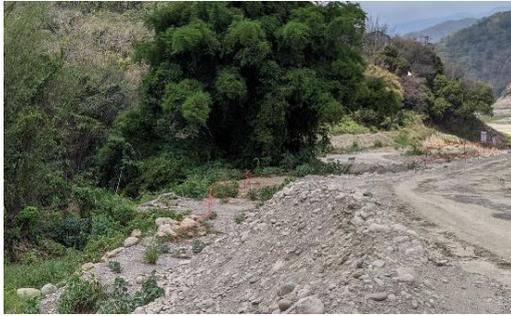
工區東側小溪溝如受土方推置阻塞可能會影響溪溝與河道的連通度。生態人員建議盡量保持溪溝地形縱向暢通，以利原生魚類及蝦蟹利用。110 年施工階段廠商確實執行，並在重要棲地位置之小溪溝有圍警示帶提示，減少影響。111 年 2 月現勘發現有堆置土方及材料的情形，已於工程督導會議中提醒廠商改善。

a. 110 年溪溝旁有警示帶標示

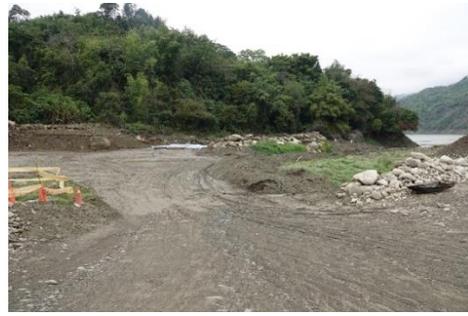
b. 111 年溪溝有材料堆置
