附表 C-03 生態專業人員現場勘查紀錄表

勘查日期	民國 108 年 9 月 2 日	填表日期	民國 108 年 9 月 3 日
紀錄人員	鄭暉	勘查地點	工地現場
人員	單位/職稱	參與勘查事項	
黃■■■、賴■■■	第十河川局	工程概況簡介	
王■■■、鄭■■■	觀察家生態顧問公司	工程生態評析、協助執行檢核機制	
現勘意見		處理情形回覆	
提出人員(單位/職稱) 鄭■■■		回覆人員(單位/職稱) 黃■■■ 工程員	
<p>1.維持高水作業，工區下游應設置臨時沉砂池，避免施工擾動影響水質濁度等。如有生態異常狀況發生請與生態團隊聯繫。</p>

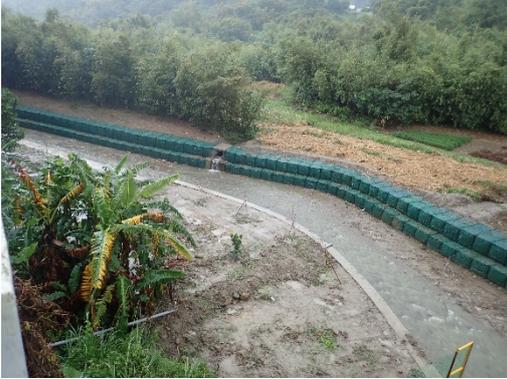
勘查日期	民國 108 年 12 月 05 日	填表日期	民國 108 年 12 月 09 日
紀錄人員	鄭暉	勘查地點	工地現場
人員	單位/職稱	參與勘查事項	
陳■■■、賴■■■	第十河川局	工程概況簡介/討論	
王■■■、鄭■■■	觀察家生態顧問公司	工程生態評析、協助執行檢核機制	
現勘意見		處理情形回覆	
提出人員(單位/職稱) 王■■■		回覆人員(單位/職稱) 黃■■■ 工程員	
<p>1. 土石籠孔隙太小，短時間應沒辦法有植生長出。建議完工後於土石籠上方放置客土(質地好的壤土或人工土壤)，以利植生長。</p>

<p>1. 已依示於部分土石籠上方放置客土，以利植被生長，惟右岸受制土方數量無法全線鋪設。</p>

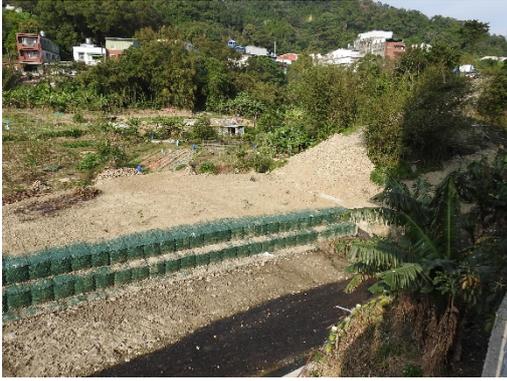
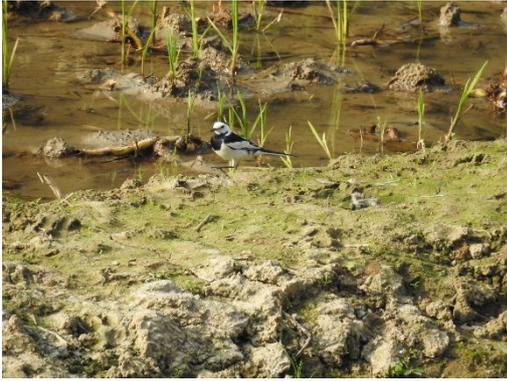
勘查日期	民國 109 年 01 月 20 日	填表日期	民國 109 年 01 月 26 日
紀錄人員	鄭暉	勘查地點	工地現場
人員	單位/職稱	參與勘查事項	
王■■■、鄭■■■	觀察家生態顧問公司	工程生態評析、協助執行檢核機制	
現勘意見		處理情形回覆	
提出人員(單位/職稱) 王■■■		回覆人員(單位/職稱) 黃■■■ 工程員	
<p>1.完工後大片裸露地，有少許苗木生長，也有鳥類棲息。</p>

<p>本案已於 108.12.26 竣工，近期氣溫較低植被生長速度較緩，期望夏季當地自然生態能恢復至原貌。</p>
