# 基隆河百福橋下游右岸邊坡保護工程

附表 C-04 施工階段生態監測紀錄表

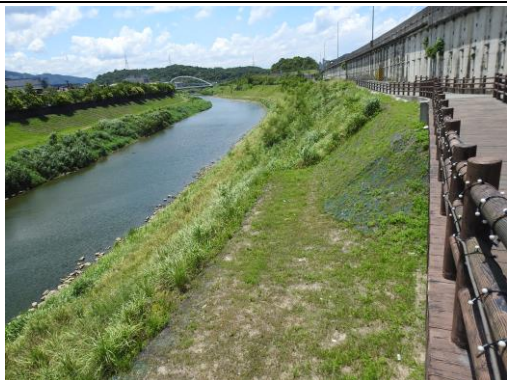
109/08/14 東側滑落邊坡工區

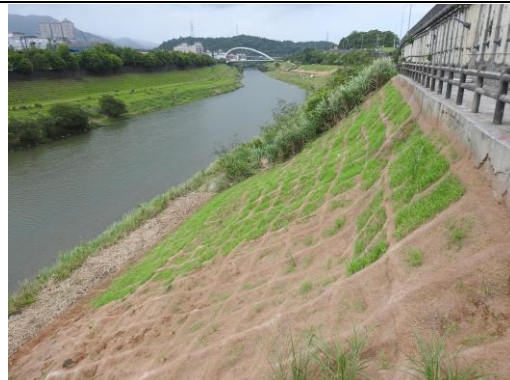
工程區域分成東側滑落邊坡與西側工區，東側滑落邊坡工區目前已完成主要工程項目及表面草籽噴灑，但可能因邊坡表土含水量不足或其他原因，導致部分區塊綠覆度尚未恢復；西側工區仍在工程施作期間，除河道旁留有 5-10 米寬不等之植被帶外，其餘工區目前因工程施作及便道開設皆為裸露地。

110/04/26 東側滑落邊坡工區

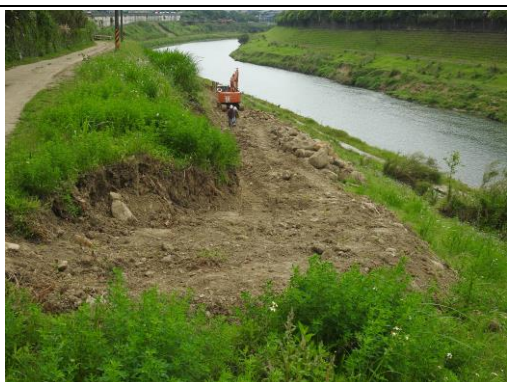
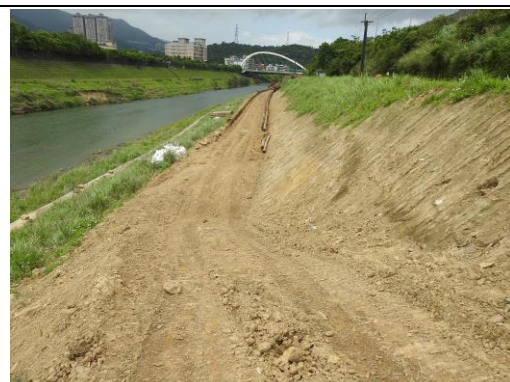
工程尚未施作前，西側工區雖有外來種植物紀錄，但仍屬植生茂密且綠覆度高之生態環境，應持續追蹤因工程施作而開挖之裸露地，除紀錄植生恢復情形外，也可觀察工區是否受周遭強勢外來種植物入侵。

110/04/26 西側工區

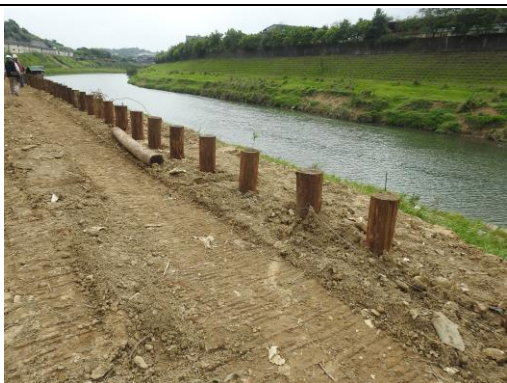
110/04/26 施工中步道(近河道側)

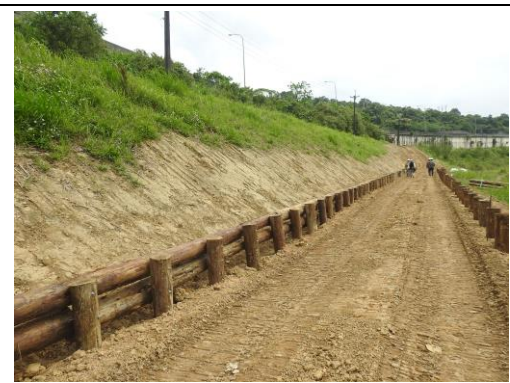
110/04/26 施工中步道(近公路側)

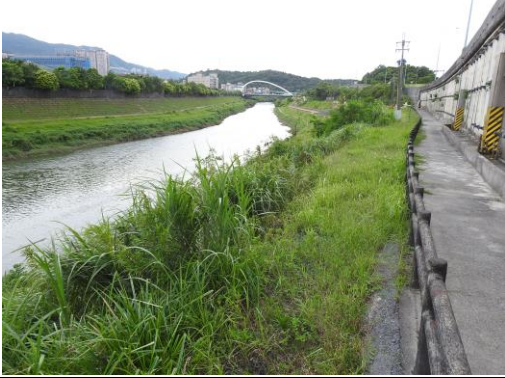
工程區域東側滑落邊坡植生已長出，非常茂密；西側工區仍在工程施作期間，部分步道已完成，步道完成區域以插枝加速植生，步道施作周圍約 1 至 2 米裸露地，周遭以有強勢外來種迎合歡，後續植栽需加速種植，減低外來種入侵機率。

| <p>110/06/28 邊坡滑落處植生已長出</p> | <p>110/06/28 工程施作區域</p> |

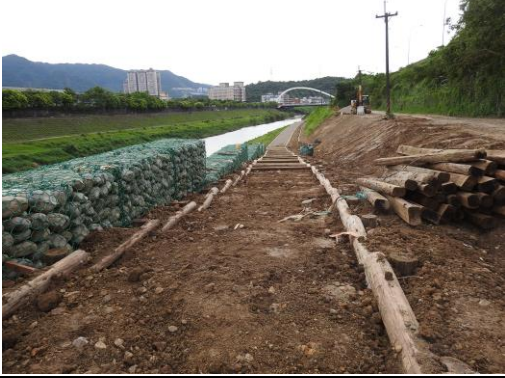
| <p>110/06/28 施工中步道</p> | <p>110/06/28 部分完工步道</p> |

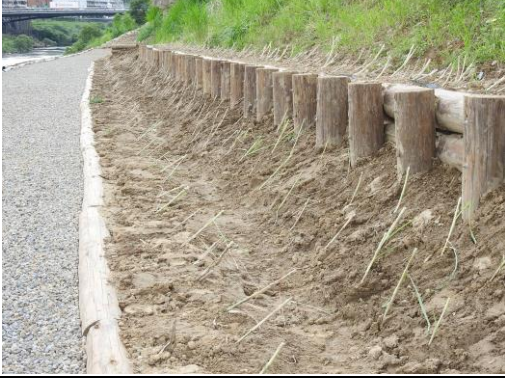
| <p>110/06/28 步道上的金背鳩</p> | <p>110/06/28 插枝植生區域</p> |

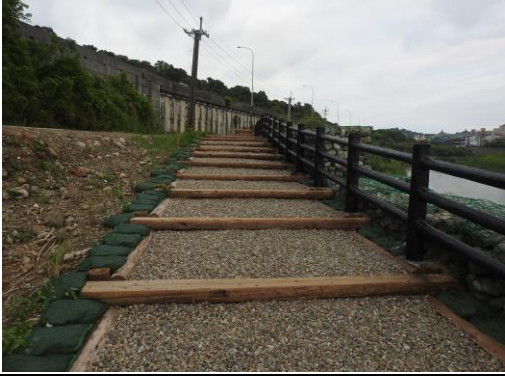
| <p>110/09/15 完工步道</p> | <p>110/09/15 步道上長出的疣果葉下珠(原)</p> |

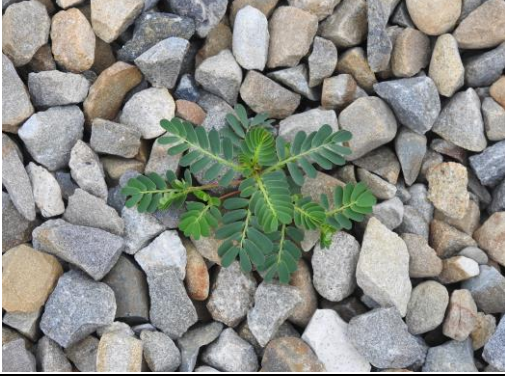
工區範圍坡地整治，並插枝加速植生，但多數種成外來種象草，零星原生草種自然恢復，現場紀錄到原生種鱗蓋鳳尾蕨、牛筋草、野荳、疣果葉下珠、稗、密花苧麻等草種。

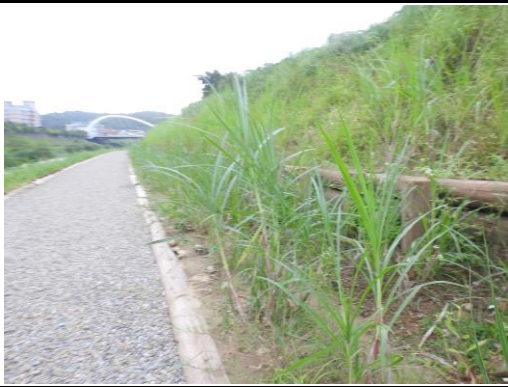
| <p>110/09/15 步道旁插枝象草</p> | <p>110/09/15 在地居民利用步道</p> |

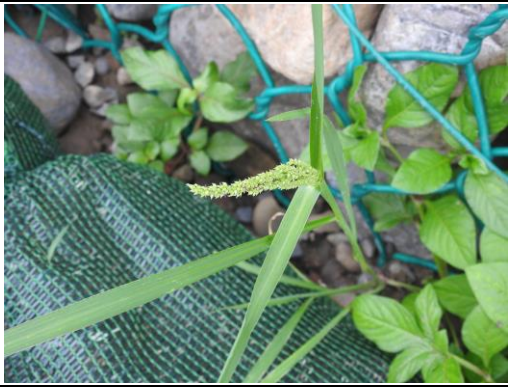
| <p>110/09/15 石龍旁的稗(原)</p> | <p>110/09/15 施工便道復原</p> |

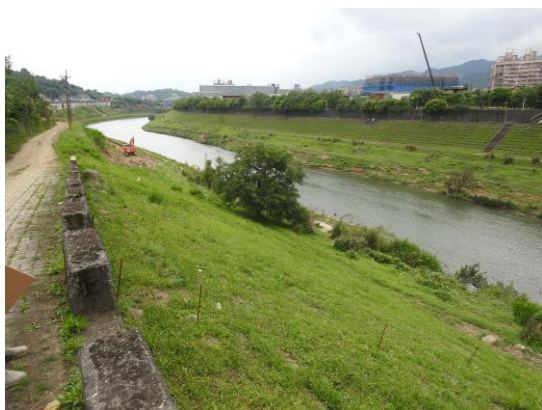
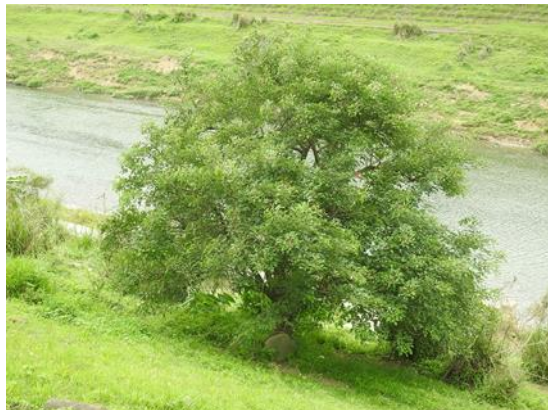
保全目標：水黃皮 (25°05'06.1"N 121°41'09.6"E)(110/04/26)

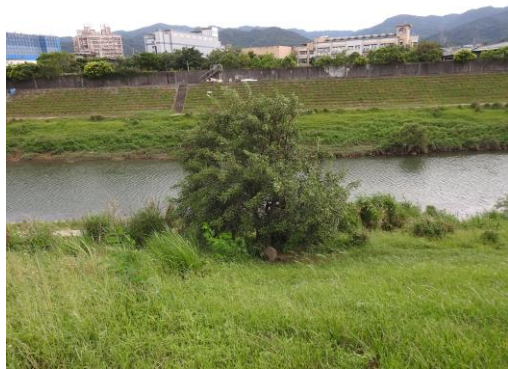
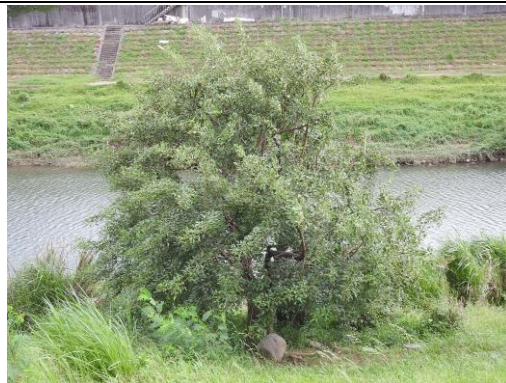
保全目標：水黃皮 (25°05'06.1"N 121°41'09.6"E)(110/06/28)

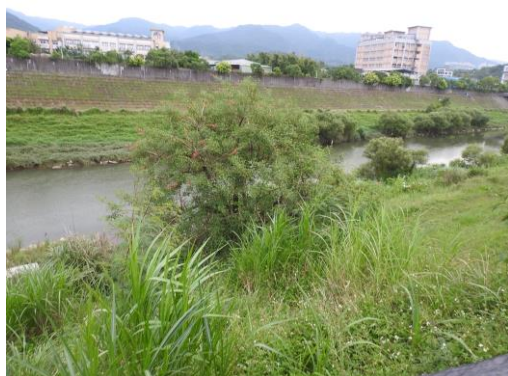
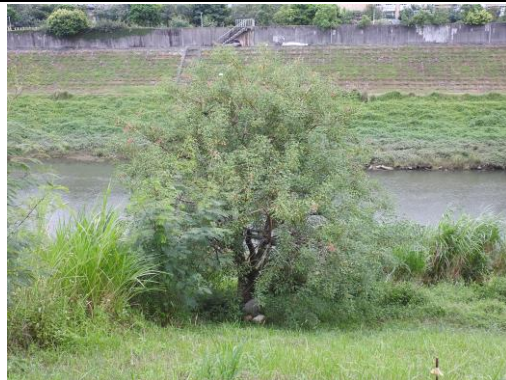
保全目標：水黃皮 (25°05'06.1"N 121°41'09.6"E)(110/09/15)
