附表 C-06 施工階段生態保育措施與執行狀況

| 填表人員<br>(單位/職稱) | [REDACTED]<br>觀察家生態顧問公司 | | 填表日期 | 民國 109 年 11 月 24 日 |

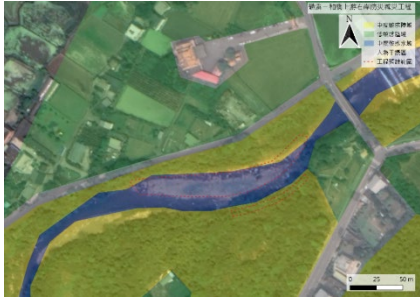
| 施工範圍與生態關注區域套疊圖 | | | <p>施工區域位於礮溪中游，兩岸植生良好，為複層森林，於施工前已建議盡可能減少對於森林的擾動。</p> | |

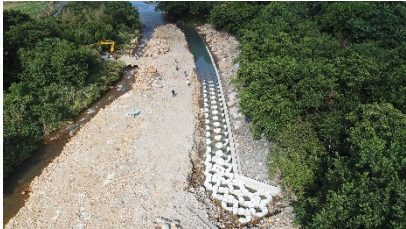
| 範圍限制<br>現地照片<br>(施工便道及堆置區)<br>(拍攝日期) | <br>109/08/13 | | <p>施工中溪水引流至左岸，河道中間為施工便道，右岸為工程施作區域。</p> | |

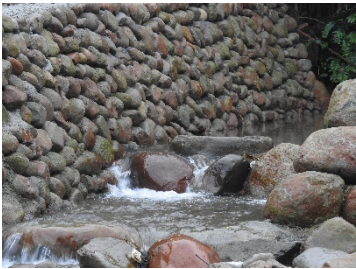
| 生態友善措施 | <p>[減輕]若因安全因素無法避開溪溝，建議以斜坡方式取代混凝土管，也不使用閘門，以土石回填方式於斜坡上，連接斜坡的石塊可使用漿砌稍微固定。</p> | <p>使用斜坡代替混凝土管，並於斜坡上設置石頭，降低魚類被衝至礮溪主流導致死亡。</p> | <br>109/11/21<br>完工現勘 | |
