附表 C-06 施工階段生態保育措施與執行狀況

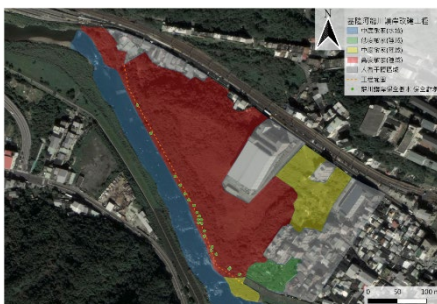
| 施工範圍與生態關注區域套疊圖 | | | 工程範圍為河道右岸，後方連接多層次的次森林，工程擾動區域盡可能保留森林，並減少擾動。 | |

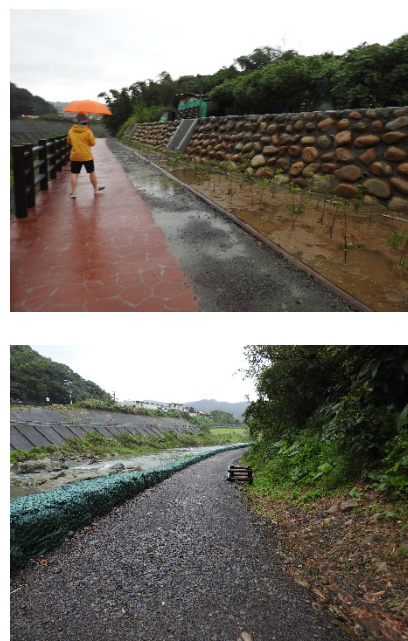
| 範圍限制<br>現地照片<br>(施工便道<br>及堆置區)<br>(拍攝日期) | | | 施工便道與堆置區復原良好。現場步道兩側施工後尚未有良好的植被覆蓋，目前僅部分石籠有戚葉牽牛攀爬。拍攝日期 109/11/27 | |

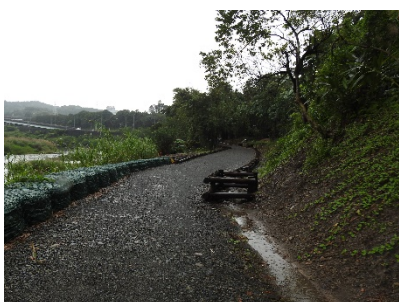
| 生態保全對象 | 喬木保留 | 保留喬木 19 烏白 | | |

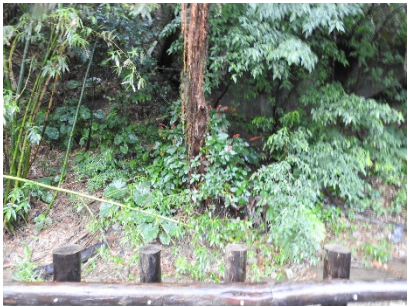
| | 喬木保留 | 修剪後保留喬木 8 正榕 | |

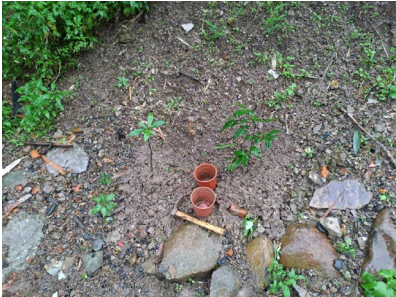
| | 苗木移植保留 | 2 株苗木完工後種植回原本棲地 | |

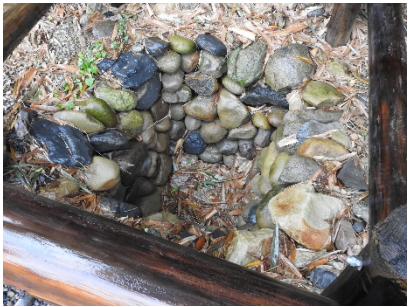
| 生態友善措施 | 減少使用混凝土 | 乾砌石的集水井雖陡直，但有溢流口供通行，未見有生物受困。 | <br>109/11/27 完工 |

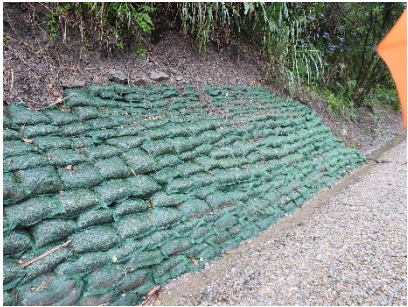
| | 以自然機質 | 土石鬆滑處以網袋裝填小礫石，減少土表沖刷與滑動。 | <br>109/11/27 完工 |

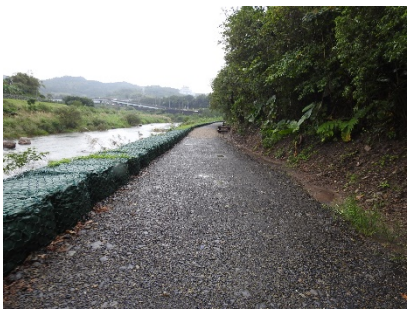
| 施工<br>復原<br>情形 | ■施工便道與堆置區環境復原 | 施工便道與堆置區復原良好。 | <p>109/11/27 完工</p> |

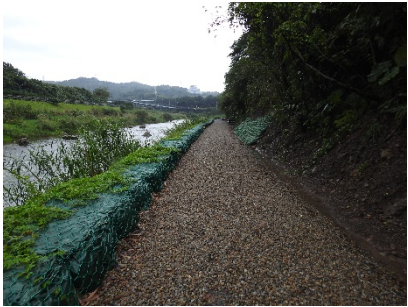
| | ■植生回復 | 步道兩側施工後尚未有良好的植被覆蓋，目前僅部分石籠有威葉牽牛攀爬。 | <p>109/11/27 完工</p> |

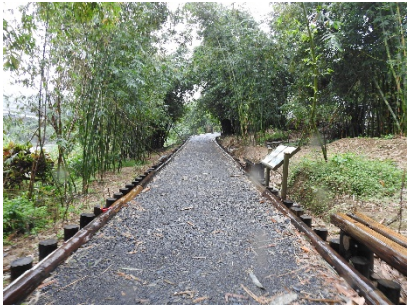
| | ■垃圾清除 | 工區段內未紀錄有工程遺留之垃圾 | <p>109/11/27 完工</p> |

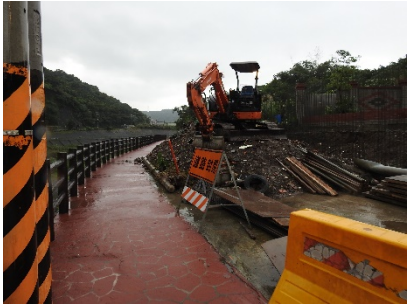
| | ■其他_____ | 工程入口處有他件施工進行，堆置有機具和土方。 | <p>109/11/27 完工</p> |
