附表 C-04 施工階段生態監測紀錄表

工程名稱 (編號)	三峽河長福橋段環境改善工程(第二期)併辦土石標售	填表日期	民國 109 年 05 月 08 日
<p>1.生態團隊組成：</p> <p>同 D-03</p>			
<p>2.棲地生態資料蒐集：</p> <p>同表 D-03</p>			
<p>3.生態棲地環境評估：</p> <p>施工前同表 D-03</p> <p>109/09/14 現場勘查</p> <p>靠近大同橋下游，左右岸皆開闢施工便道，且鄰近溪水，濱溪帶植被部分被挖除，現勘時正在做河道整理，無設置圍水或其他設施，溪水混濁；大同橋下游濱溪帶部分被剷除，設為施工便道。現場紀錄到鷺科鳥類、磯鶻、家八哥、白頭翁、喜鵲等棲息於工程段。</p> <p>溪床底質多為小漂石與圓石，偶爾出現岩盤；河床底質包埋度普通，約有一半被土砂包埋，因上游工程施作擾動土砂進入水體；水深流速組合普通，分別為深水緩流、淺水緩流及岸邊緩流，整體而言缺乏急流，水流穩定且平緩；湍瀨出現頻率低，河道中缺乏塊石或巨石；河道水流狀態良好，溪水為連續淺流，水量充足；兩岸植生帶皆為人為擾動區域，多為高草地與灌木的組合，於堤防後方才有喬木生長；河岸植生帶右岸較窄，寬度約為 15 公尺，分別為高草地、灌木的組合，左岸植生帶超過 30 公尺，多為草地；此工程雖需整理河道，溪床寬度無變化；工程段有巨石跌水工橫向構造物阻隔上下游，構造物與溪床落差介於 25 至 30 公分，縱向連結性良好；兩岸河道旁皆為土砂淤積並長出植被，下方堆石塊，與溪床連結落差低，橫向連結性良好</p>

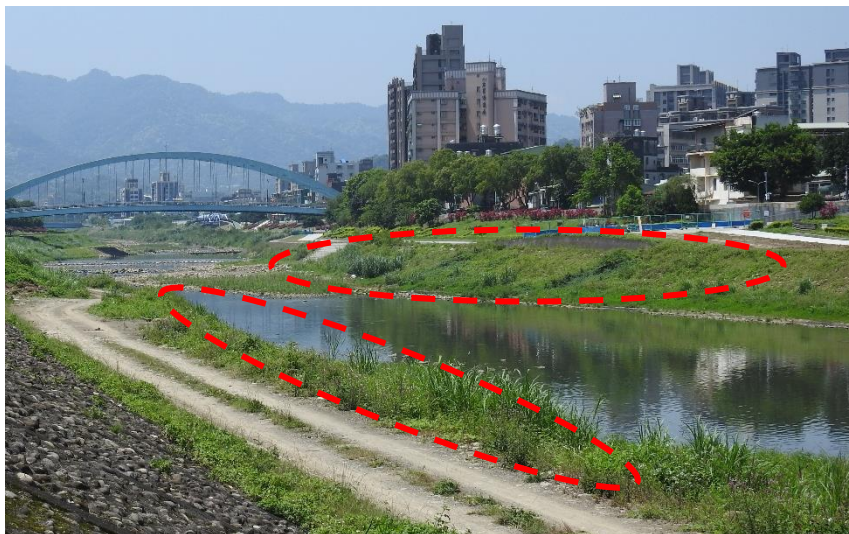
保留濱溪兩側靠近河道之高草地。
